# 제 1 장 미사대교(서울)

## 1.1 시설물개요

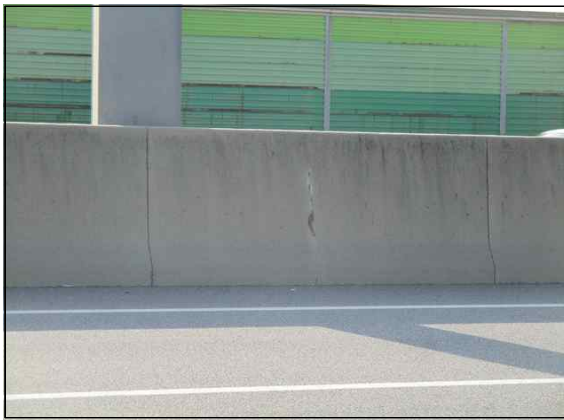
방호벽 좌측 전경(S4)

방호벽에 대한 외관조사 결과, 시공초기 온도변화 및 환경적요인에 의한 균열폭 0.3mm내·외의 균열과 일부 균열부에 우수유입에 따른 백태, 국부적인 박리 등이 조사되었다. 발생한 손상은 기 실시된 정밀점검(2016.08)과 비교시 손상의 진전 및 신규손상이 추가 발생한 것으로 비교·검토되었으며 향후, 부재의 특성상 지속적인 우수유입 및 동결기 동결융해의 반복에 의한 손상이 발생될 수 있으므로 표면처리, 단면보수 등의 조치가 필요할 것으로 판단된다. 또한 차수판 길이부족 손상이 추가 확인된 상태인 바, 정비가 요구된다.

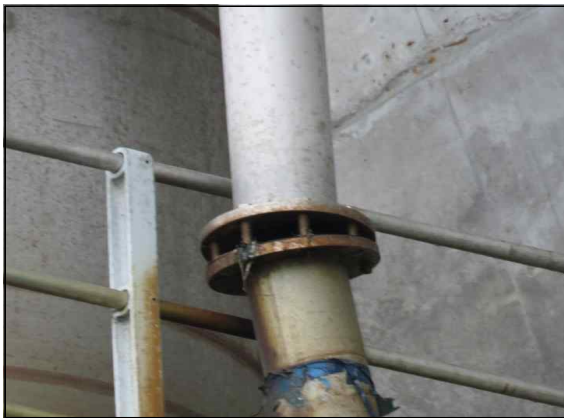
외관조사결과 기 점검시 조사된 배수구 퇴적물(이물질)에 대해 정비 후 배수구 덮개를 설치하여 양호한 상태인 것으로 확인되었다. 다만 기존 손상인 차집관 연결볼트 풀림에 대해서는 원활한 배수관 기능 확보를 위해 볼트 재체결 등 정비가 필요한 상태이다.

차집관 연결볼트 풀림(P7)

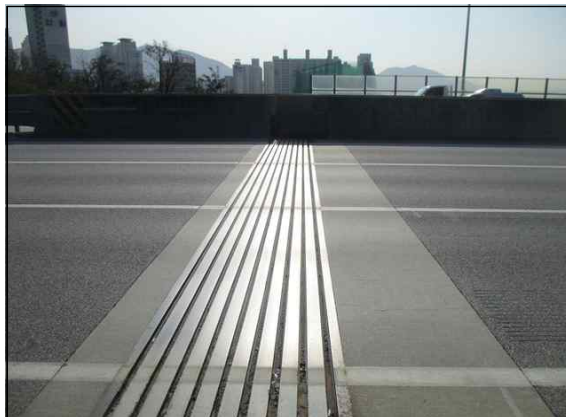
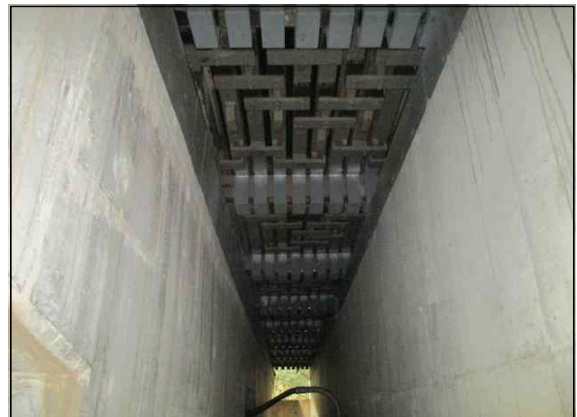
외관조사 결과 반복적인 차량 운하중 재하에 따른 후타재 균열(폭 0.3mm미만), 환경적요인에 의한 본체 유간부 토사퇴적, A2 하부 고정볼트 탈락 손상이 조사되었다.

본체 이물질퇴적은 신축거동의 저하 및 본체 고무재 열화 등의 원인이 되므로 주기적인 청소등 유지관리가 필요하며, 특히 하부 고정볼트 탈락의 경우 방치시 차량 통행에 따른 진동으로 인해 볼트탈락이 추가 발생될 우려되므로 볼트 재체결 등 적절한 조치가 필요한 상태이다.

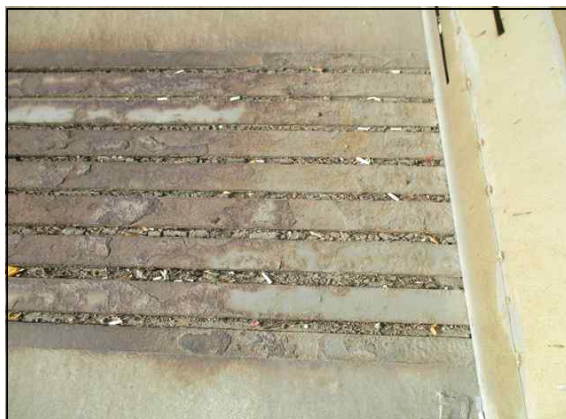
신축이음 본체 낙발생(P5)

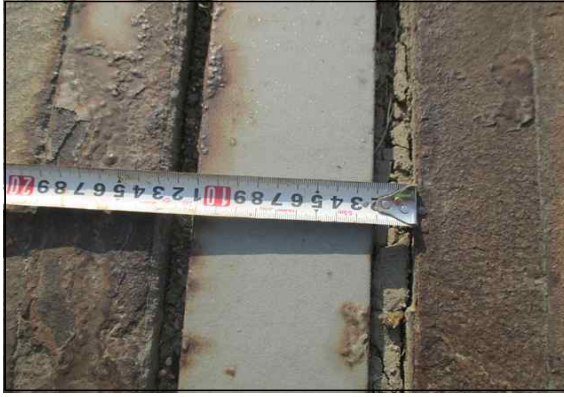
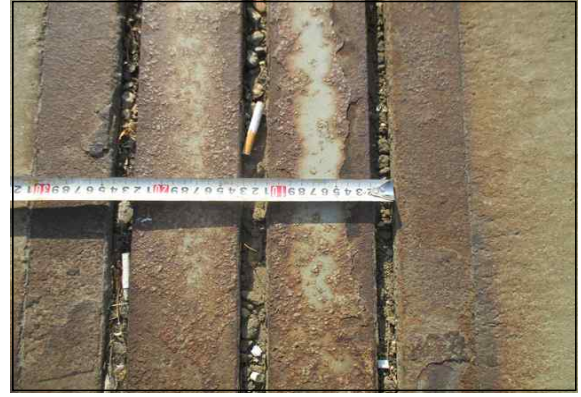
<사진 1.2.6> 신축이음 유간측정 현황

미사대교(서울)의 각 신축이음별 신축량 및 유간거리를 검토한 결과 각 신축이음은 하절기 온도상승 및 동절기 온도하강시 신축여유량을 충분히 확보하고 있는 것으로 검토되었다.

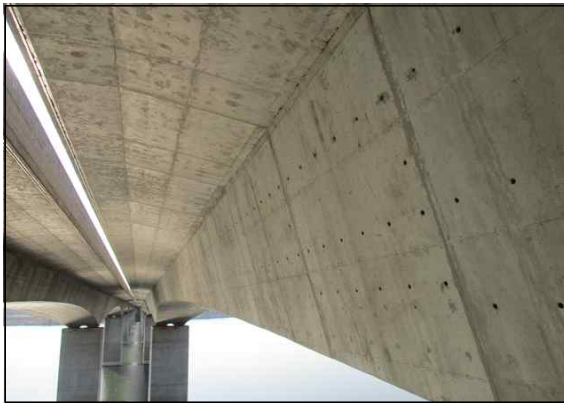
바닥판 전경

바닥판은 상부로부터 전달되는 차량의 윤회중을 거더로 직접 전달하는 역할을 하는 부재로서 박스 거더 좌·우측 캔틸레버 구간을 대상으로 하며, 외관조사결과 건조수축, 소성수축 및 수화열 등에 의한 균열(cw=0.3mm미만)이 조사되었다. 기 손상부는 구조물의 내구성 증진을 위한 표면처리 등의 조치가 필요할 것으로 판단된다.

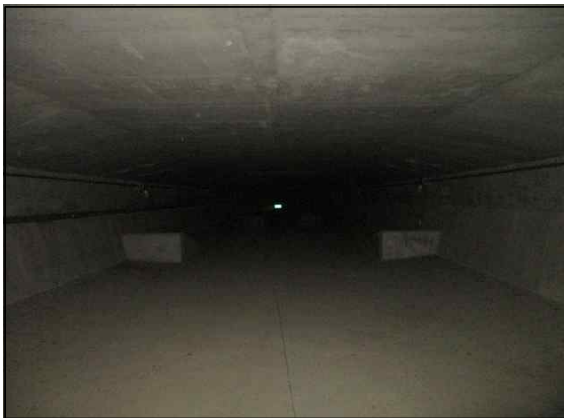
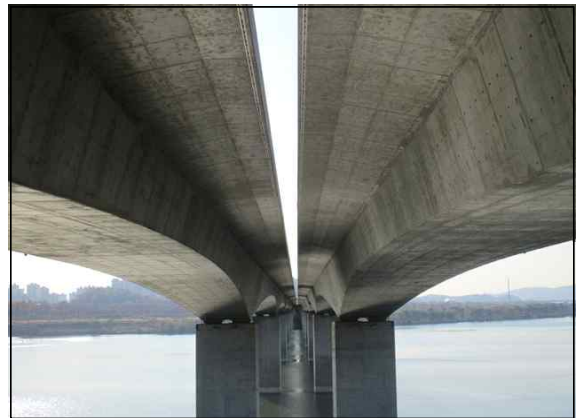
거더에 대한 외관조사 결과 이상 처짐, 변형 및 지점부(정착부) 파손과 같은 특이할만한 결함 및 손상은 없는 상태이다. 다만 거더 내·외부 일부 구간에서 폭 0.1~0.3mm 정도의 경사균열 및 종방향 균열, 망상균열, 백태 등이 발생한 상태이고, 기정밀점검과 비교시 균열 외에 하부플랜지 파손, 보수부 들뜸 등이 추가 발생한 것으로 확인되었다. 조사된 균열의 경우 일반적으로 PSC 상자형교에서 강선 긴장시 발생하는 국부적인 응력집중 현상과 가설공법 특성과 같은 시공환경 영향, 건조수축, 수화열, 온도변화 등 복합적인 요인에 의해 발생한 초기결함으로, 구조물의 안전성에 영향을 미칠만한 수준은 아닌 것으로 판단되나, 기타 손상과 더불어 내구성 확보차원의 적절한 보수가 필요한 것으로 판단된다.

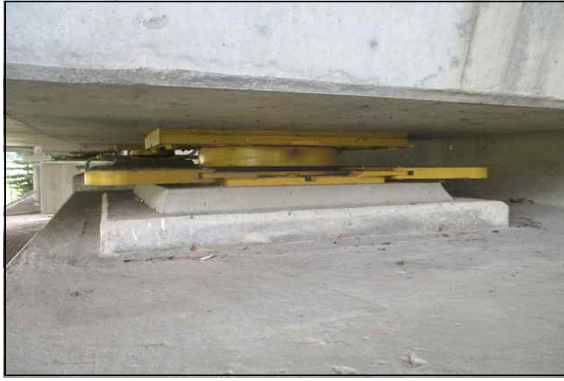
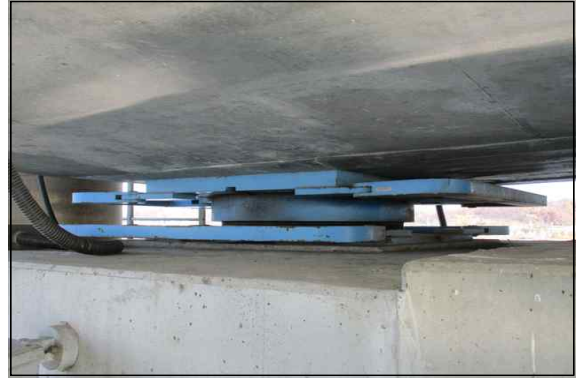
받침장치에 대한 외관조사 결과 가동불량, 편기 등의 손상은 조사되지 않았으나 측면 우수유입 및 환경적요인에 따른 Plate 녹발생, 시공초기 부주의에 의한 받침콘크리트 박리, 조류배설물 퇴적 등이 조사되었다. 기 실시된 정밀점검과 비교시 도장손상이 추가 조사되었으며 손상들에 대해서는 내구성 확보를 위한 보수를 실시하는 것이 바람직하다.

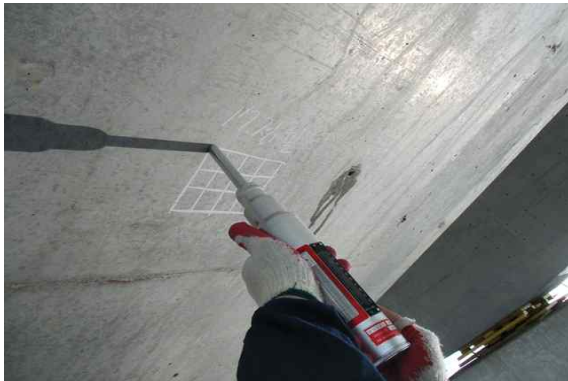
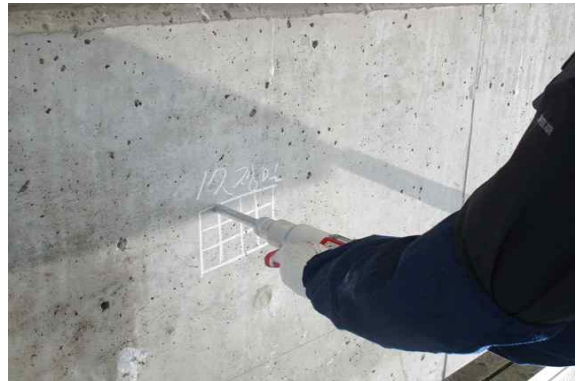
<사진 1.3.1> 반발경도시험 현황

콘크리트 비파괴 시험결과 상부구조 거더 추정 비파괴 강도는 47.1~50.7MPa, 하부구조 교대 추정 비파괴 강도는 25.2~26.4MPa, 교각 추정 비파괴강도는 28.4~30.9MPa로서 설계기준강도(거더 : 45.0MPa, 교대 : 24.0MPa, 교각 : 27.0MPa) 이상을 확보하고 있는 것으로 측정·검토 되었다.

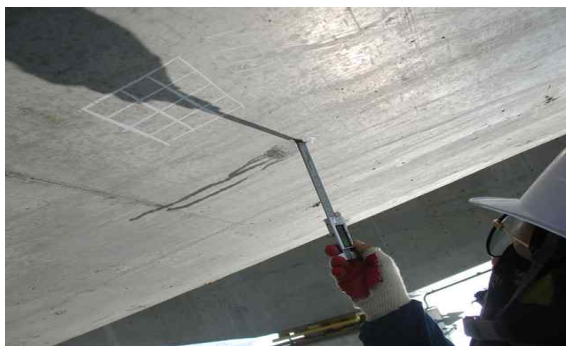
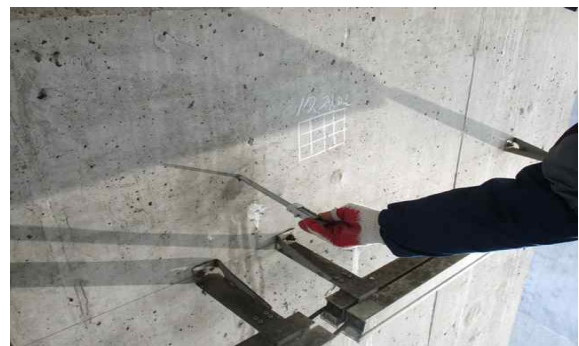
<사진 1.3.2> 탄산화시험 현황

탄산화 깊이 측정은 총 6개소(상부구조 3개소, 하부구조 3개소)에서 실시하였으며 탄산화에 의한 수명 평가는 경과년수와 탄산화깊이와의 관계를 통해 탄산화 속도계수를 역추적하여 탄산화가 철근에 도달하는 시간을 계산하였다. 앞서 언급한 식  $C=A\sqrt{t}$  에서 준공 후 현재까지의 경과년수  $t$ 는 설계도로부터 구할 수 있고 탄산화 깊이  $C$ 는 현장조사를 통하여 얻을 수 있으므로 탄산화 속도계수  $A$ 를 계산할 수 있다. 측정결과 모든 측정부재에서 현재로부터 탄산화가 철근에 도달하는데 걸리는 시간을 추정한 결과 100년 이상으로 탄산화에 의한 철근부식은 없을 것으로 판단된다.
