## 제 2 장 미사대교(양양)

### 2.1 시설물개요

미사대교(양양)는 기 정밀점검 (2016. 08) 실시 결과 상태평가 등급은 “B”등급으로 평가되었다. 방호벽 균열, 바닥판 균열, 거더 및 하부구조 균열, 교량받침 Plate부식, 등이 조사되었으며, 거더, 교대 및 교각에 발생한 손상에 대해서는 하자담보 만료기간전 일괄 보수를 실시하여야 할 것이다.

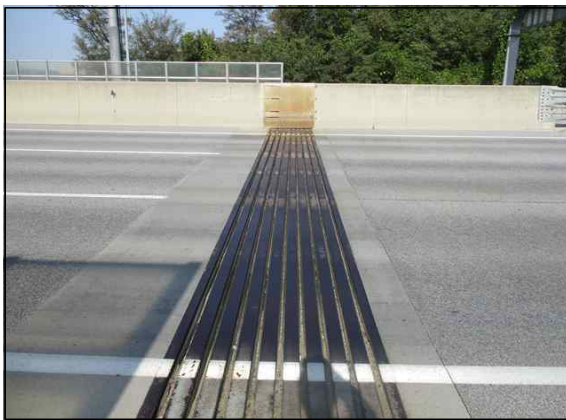
외관조사 결과 반복적인 차량 운하중 재하에 따른 후타재 균열(폭 0.3mm미만), 환경적요인에 의한 본체 유간부 토사퇴적, 하부 부식이 발생한 상태이다. 후타재 균열의 경우 공용기간동안 균열부 파손 등 손상의 진전이 우려되므로 적절한 보수가 요구되며, 본체 이물질퇴적의 경우 신축거동의 저하 및 본체 고무재 열화 등의 원인이 되므로 주기적인 청소등 유지관리가 필요하다.

신축이음 상부 전경(A2)

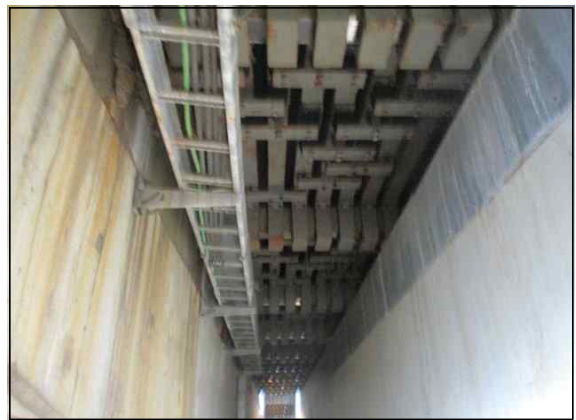
신축이음 하부 전경(A2)

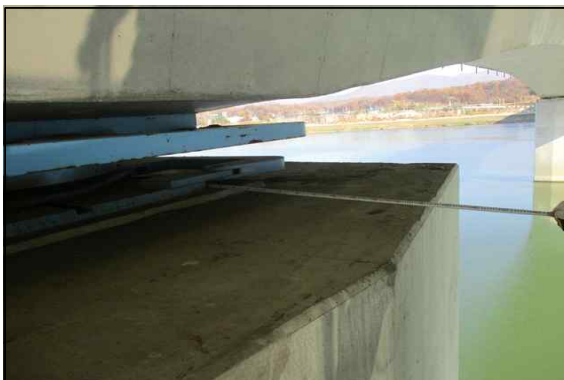
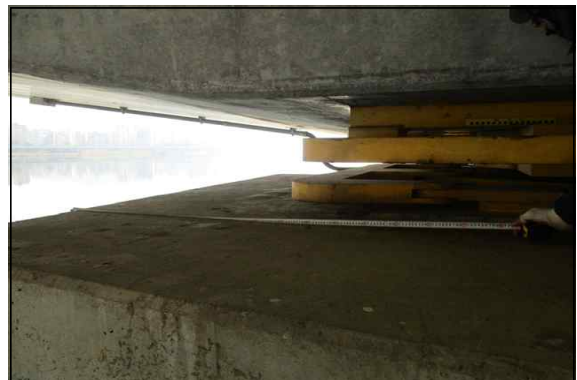
<사진 2.2.10> 교량받침 연단거리 측정 현황

교량받침 연단거리 측정 현황①

교량받침 연단거리 측정 현황②

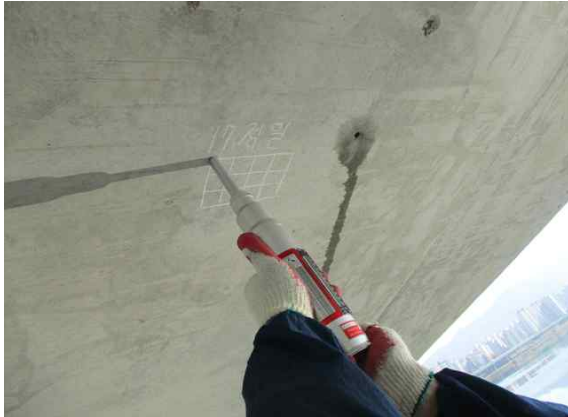
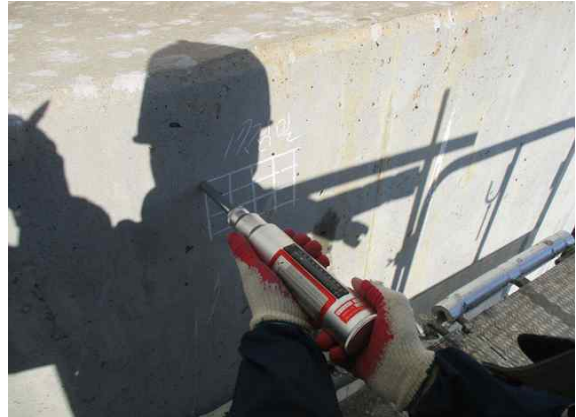
<사진 2.3.1> 반발경도시험 현황

콘크리트 비파괴 시험결과 상부구조 거더 추정 비파괴 강도는 48.0~51.5MPa, 하부구조 교대 추정 비파괴 강도는 25.3~26.6MPa, 교각 추정 비파괴강도는 28.1~29.6MPa로서 설계기준강도(거더 : 45.0MPa, 교대 : 24.0MPa, 교각 : 27.0MPa) 이상을 확보하고 있는 것으로 측정·검토 되었다.

거더외부 압축강도 측정

교각 압축강도 측정

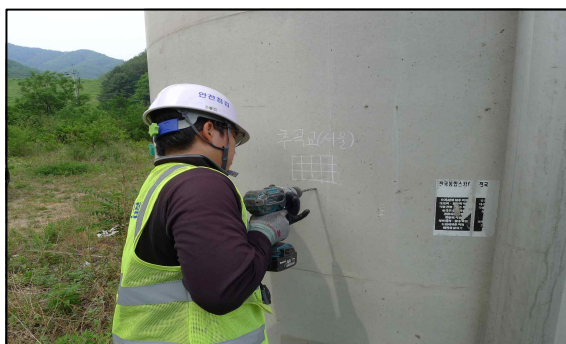
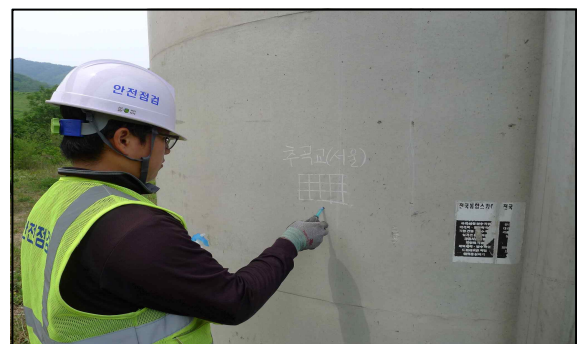
<사진 2.3.2> 탄산화시험 현황

탄산화 깊이 측정은 총 6개소(상부구조 3개소, 하부구조 3개소)에서 실시하였으며 탄산화에 의한 수명 평가는 경과년수와 탄산화깊이와의 관계를 통해 탄산화 속도계수를 역추적하여 탄산화가 철근에 도달하는 시간을 계산하였다. 앞서 언급한 식  $C=A\sqrt{t}$  에서 준공 후 현재까지의 경과년수 t는 설계도로부터 구할 수 있고 탄산화 깊이 C는 현장조사를 통하여 얻을 수 있으므로 탄산화 속도계수 A를 계산할 수 있다. 측정결과 모든 측정부재에서 현재로부터 탄산화가 철근에 도달하는데 걸리는 시간을 추정한 결과 100년 이상으로 탄산화에 의한 철근부식은 없을 것으로 판단된다.

탄산화시험을 위한 부재 천공(교각)

천공부 분진 제거(교각)
