## II. 시 설 물 편

# 제 1 장 월문3교(서울)

## 1.1 시설물개요

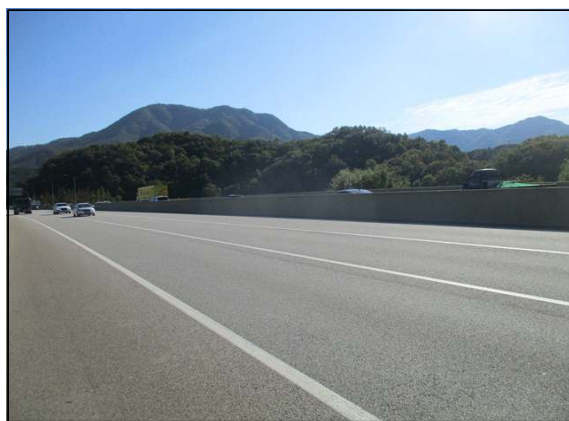
교면포장 전경

교면포장에 대한 외관조사 결과 일부 구간 패임 손상이 조사되었다. 현재 조사된 손상은 경미한 수준으로 주행성 및 내구성 확보상의 문제는 없는 상태이나, 향후 공용년수 증가(반복적인 통행차량 운하중 재하)에 따른 ASP포장부 마모 및 균열 등 추가 손상이 발생될 우려가 있으므로 주기적인 점검 및 유지관리가 필요할 것으로 판단된다.

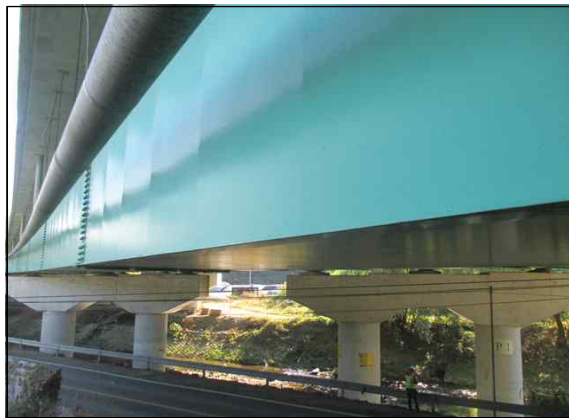
거더 외부 전경

대상 교량의 상부구조 형식은 3경간 연속(2@55.0m+60.0m, 3열) 강상자형(STB)교로서 좌·우 대칭구조를 이루고 있으며, 거더의 높이(h=3.0m)는 전 경간 위치별로 동일한 것으로 확인되었다. 외관조사 결과 전회 점검이후 거더 내부에서 조사된 녹발생 및 콘크리트 적체에 대해서는 도장보수와 정비를 실한 것으로 확인되었다. 향후 공용년수 증가에 따른 녹발생 등 추가 손상이 발생할 우려가 있으므로 주기적인 점검 및 유지관리가 필요할 것으로 판단된다.

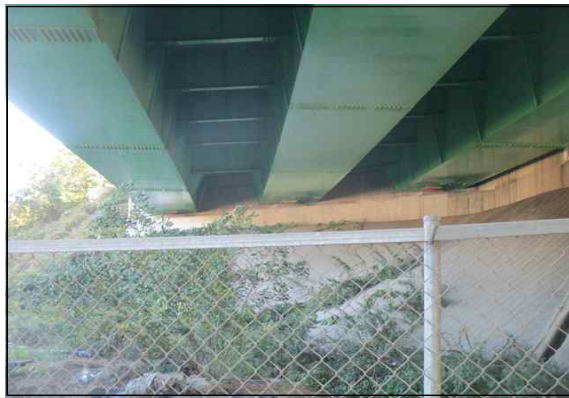
교대 전경

교대에 대한 외관조사결과 초기 수화열 및 건조수축에 의한 폭0.3mm미만 균열, 시공 미흡 및 환경적 요인에 의한 콘크리트 박리, 누수흔적과 교대 보호공 침하/공동 등이 조사되었으며, 내구성 확보를 위한 보수와 주기적인 점검을 통한 유지관리가 필요하다.

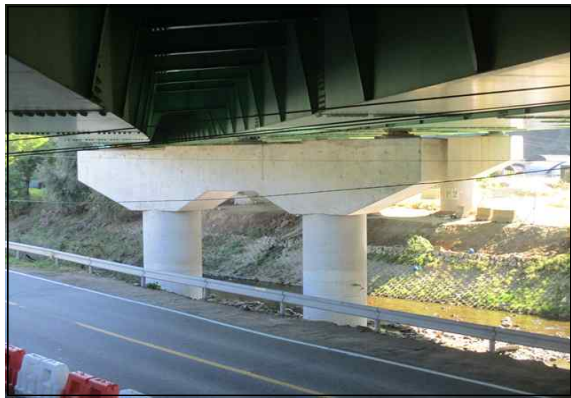
교각 전경

교각에 대한 외관조사 결과 일부 손상에 대해 보수를 실시한 상태이다. 다만 미보수된 손상으로 초기 온도변화, 건조수축에 의한 폭 0.3mm미만의 균열, 망상균열, 백태 등이 조사되었으며, 내구성 확보를 위한 표면처리 등의 조치가 필요할 것으로 판단된다.

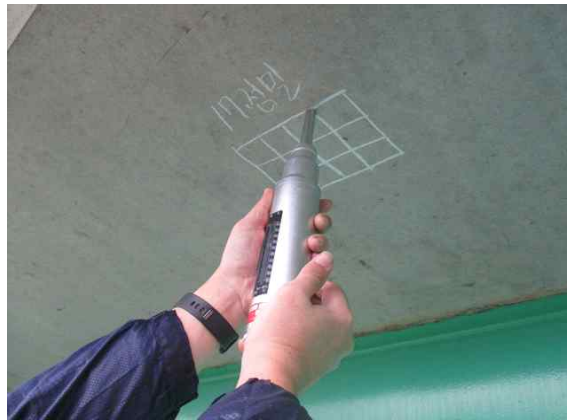
압축강도 측정

콘크리트 비파괴 시험결과 상부구조 바닥판 추정 비파괴 강도는 30.2~31.0MPa, 교대 및 교각 추정 비파괴강도는 26.2~26.4MPa로서 설계기준강도(바닥판 : 27.0MPa, 교대 및 교각 : 24.0MPa) 이상을 확보하고 있는 것으로 측정·검토 되었다.

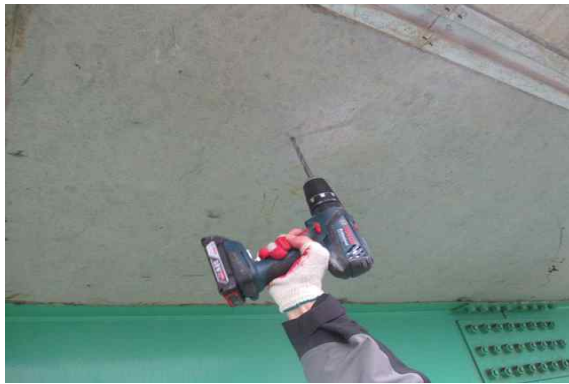
탄산화시험을 위한 부재 천공

탄산화 깊이 측정은 총 5개소(상부구조 2개소, 하부구조 3개소)에서 실시하였으며 탄산화에 의한 수명 평가는 경과년수와 탄산화깊이와의 관계를 통해 탄산화 속도계수를 역추적하여 탄산화가 철근에 도달하는 시간을 계산하였다. 앞서 언급한 식  $C=A\sqrt{t}$  에서 준공 후 현재까지의 경과년수 t는 설계도로부터 구할 수 있고 탄산화 깊이 C는 현장조사를 통하여 얻을 수 있으므로 탄산화 속도계수 A를 계산할 수 있다. 측정결과 모든 측정부재에서 현재로부터 탄산화가 철근에 도달하는데 걸리는 시간을 추정한 결과 100년 이상으로 탄산화에 의한 철근부식은 없을 것으로 판단된다.

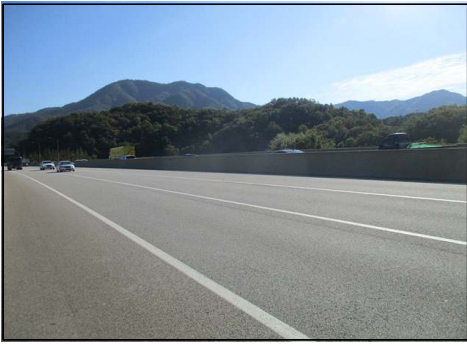
| 점검내용 | <ul style="list-style-type: none"> <li>◦ 교면포장에 대한 외관조사 결과 일부 구간 패임 손상이 조사되었다. 현재 조사된 손상은 경미한 수준으로 주행성 및 내구성 확보상의 문제는 없는 상태 이이나, 향후 공용년수 증가(반복적인 통행차량 운하중 재하)에 따른 ASP포장 부 마모 및 균열 등 추가 손상이 발생될 우려가 있으므로 주기적인 점검 및 유지관리가 필요할 것으로 판단된다.</li> </ul> | |

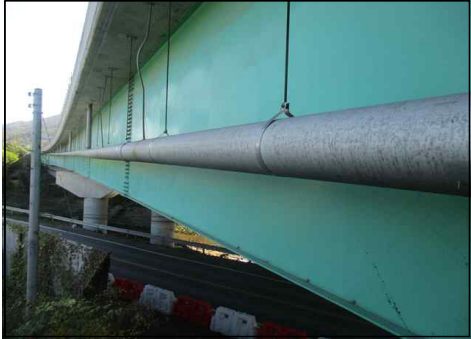
| <p>점검내용</p> | <p>◦ 배수시설에 대한 외관조사 결과 전반적인 외관상태는 양호한 것으로 조사되었으며, 주기점검을 통한 유지관리가 필요한 것으로 판단된다.</p> |

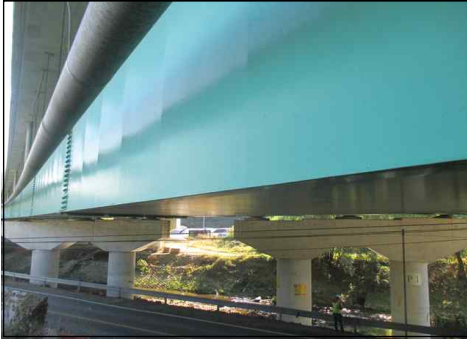
| <p>점검요령</p> | <p>◦ 거더에 대한 외관조사 결과 전회 점검이후 거더 내부에서 조사된 녹발생 및 콘크리트 적체에 대해서는 도장보수와 정비를 실한 것으로 확인되었다. 향후 공용년수 증가에 따른 녹발생 등 추가 손상이 발생할 우려가 있으므로 주기적인 점검 및 유지관리가 필요할 것으로 판단된다.</p> <p>◦ 점검방법</p> <ul style="list-style-type: none"> <li>• 내부 - 도보 및 사다리를 이용한 근접 육안조사</li> <li>• 교량점검차를 이용한 육안조사</li> </ul> <p>◦ 점검항목</p> <ul style="list-style-type: none"> <li>• 공통적으로 도장 녹발생, 박리, 박락 등의 손상유무</li> <li>• 보조 부재 및 주부재의 변형 발생유무</li> <li>• 볼트이음부 볼트풀림, 파단 등의 손상 발생유무</li> </ul> <p>◦ 중점 점검사항</p> <ul style="list-style-type: none"> <li>• 녹 발생 등 강재부식 발생유무 점검</li> <li>• 용접부 결함에 대한 손상 발생 유무 점검</li> </ul> | |
