## 제 2 장 월문3교(양양)

### 2.1 시설물개요

월문3교(양양)는 기 정밀점검 (2016. 08) 실시 결과 상태평가 등급은 “B”등급으로 평가되었다. 바닥판 균열, 거더 기공, 녹발생, 교대 및 교각 균열, 들뜸, 교량받침 몰탈 균열, 신축이음 후타재 파손, 균열 등이 조사되었으며, 바닥판, 거더, 교대 및 교각에 발생한 손상에 대해서는 하자담보 만료기간전 일괄 보수를 실시하여야 할 것이다.

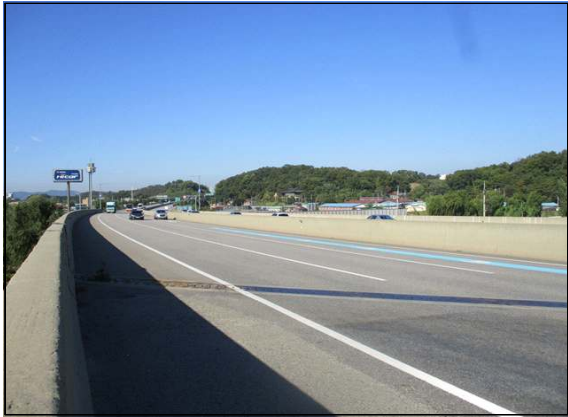
본 월문3교(양양)의 교면포장은 ASP포장으로 시공되어 있으며 외관조사 결과, 일부 구간 포트홀 및 패임 손상이 조사되었다. 현재 조사된 손상은 경미한 수준으로 주행성 및 내구성 확보상의 문제는 없는 상태이나, 향후 공용년수 증가(반복적인 통행차량 윤택중 재하)에 따른 ASP포장부 마모 및 균열 등 추가 손상이 발생될 우려가 있으므로 주기적인 점검 및 유지관리가 필요할 것으로 판단된다.

교면포장 전경

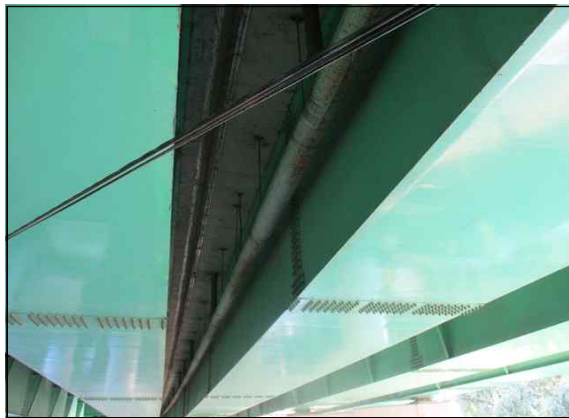
배수시설은 중분대측에 설치되어 있으며, 외관조사 결과 전반적인 외관상태는 양호한 것으로 조사되었으나, P2에 설치된 배수관 길이부족으로 인해 호안사면 침식이 발생한 상태인 바, 주의관찰 후 손상의 진전시 적절한 조치가 필요할 것으로 판단된다.

배수시설 전경

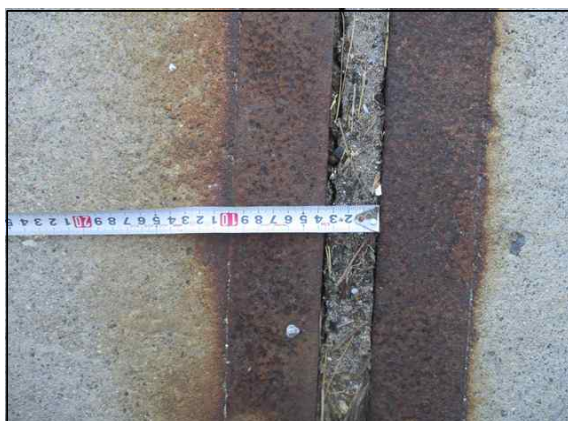
월문3교(양양)의 각 신축이음별 신축량 및 유간거리를 검토한 결과 각 신축이음은 하절기 온도상승 및 동절기 온도하강시 신축여유량을 충분히 확보하고 있는 것으로 검토되었다.

신축이음 유간측정 현황(A1)

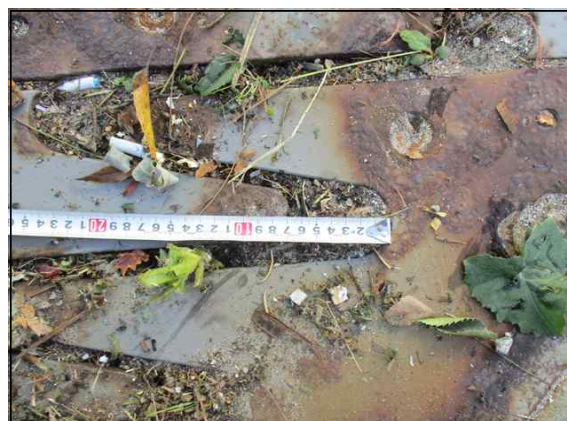
신축이음 유간측정 현황(A2)

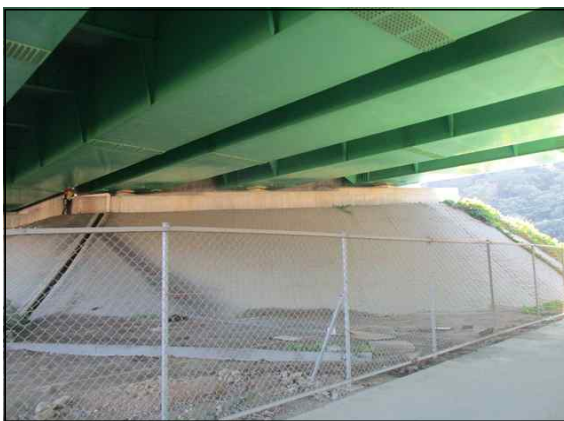
교대 전경

교대에 대한 외관조사결과 일부 손상에 대해 보수를 실시하여 양호한 것으로 확인되었다. 다만 미보수된 손상으로 초기 수화열 및 건조수축에 의한 폭0.3mm미만 균열이 조사되었으며, 내구성 확보를 위한 표면처리 등의 조치와 주기적인 점검을 통한 유지관리가 필요하다.

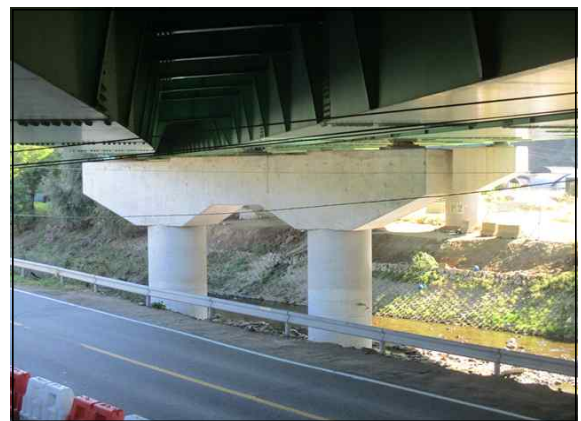
교각 전경

교각에 대한 외관조사 결과 일부 손상에 대해 보수를 실시한 상태이다. 다만 미보수된 손상으로 초기 온도변화, 건조수축에 의한 폭 0.3mm미만의 균열, 망상균열, 백태, 국부파손 등이 조사되었으며, 내구성 확보를 위한 보수와 주기적인 점검을 통한 유지관리가 필요한 것으로 판단된다.

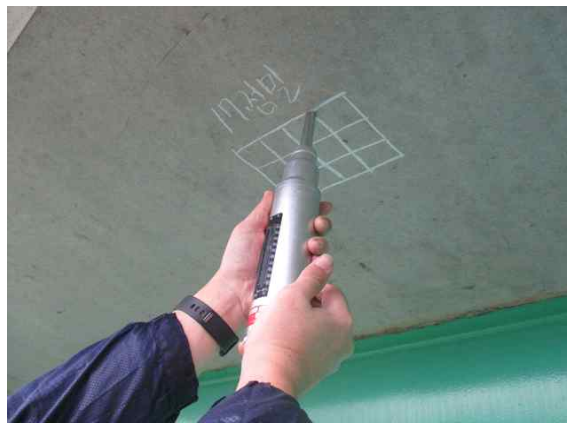
콘크리트 비파괴 시험결과 상부구조 바닥판 추정 비파괴 강도는 30.1~30.8MPa, 교대 및 교각 추정 비파괴강도는 25.9~26.1MPa로서 설계기준강도(바닥판 : 27.0MPa, 교대 및 교각 : 24.0MPa) 이상을 확보하고 있는 것으로 측정·검토 되었다.

압축강도 측정

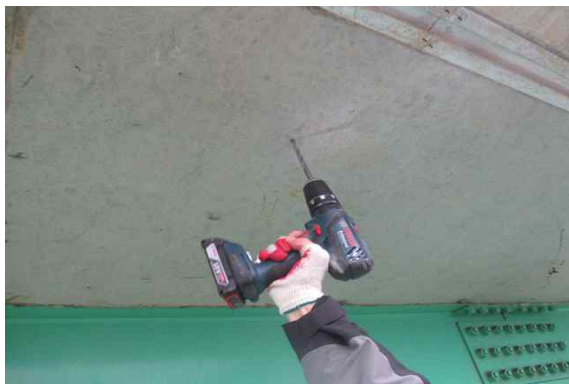
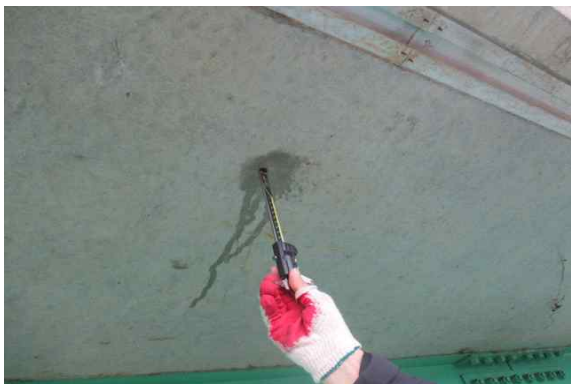
탄산화 깊이 측정은 총 5개소(상부구조 2개소, 하부구조 3개소)에서 실시하였으며 탄산화에 의한 수명 평가는 경과년수와 탄산화깊이와의 관계를 통해 탄산화 속도계수를 역추적하여 탄산화가 철근에 도달하는 시간을 계산하였다. 앞서 언급한 식  $C=A\sqrt{t}$  에서 준공 후 현재까지의 경과년수  $t$ 는 설계도로부터 구할 수 있고 탄산화 깊이  $C$ 는 현장조사를 통하여 얻을 수 있으므로 탄산화 속도계수  $A$ 를 계산할 수 있다. 측정결과 모든 측정부재에서 현재로부터 탄산화가 철근에 도달하는데 걸리는 시간을 추정한 결과 100년 이상으로 탄산화에 의한 철근부식은 없을 것으로 판단된다.

탄산화시험을 위한 부재 천공

탄산화 깊이 측정현황

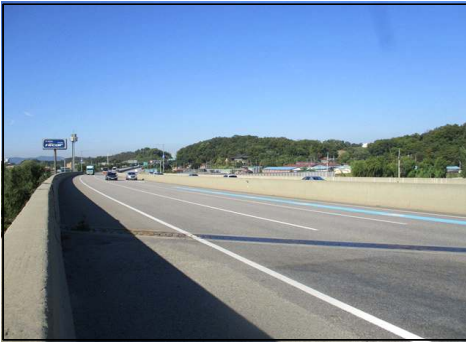
| | <p>교면포장 전경</p> | <p>교면포장 포트홀(S1)</p> |
| <p>점검내용</p> | <p>◦ 본 월문3교(양양)의 교면포장은 ASP포장으로 시공되어 있으며 외관조사 결과, 일부 구간 포트홀 및 패임 손상이 조사되었다. 현재 조사된 손상은 경미한 수준으로 주행성 및 내구성 확보상의 문제는 없는 상태이나, 향후 공용년수 증가(반복적인 통행차량 윤회중 재하)에 따른 ASP포장부 마모 및 균열 등 추가 손상이 발생할 우려가 있으므로 주기적인 점검 및 유지관리가 필요할 것으로 판단된다.</p> | |

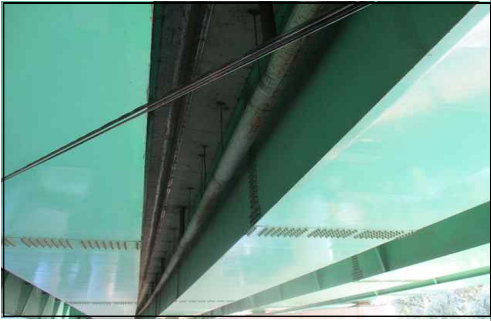
| | 배수시설 전경 | 배수관 길이부족에 의한 사면 침식(P2) |
| 점검내용 | <p>◦ 배수시설은 중분대측에 설치되어 있으며, 외관조사 결과 전반적인 외관상태는 양호한 것으로 조사되었으나, P2에 설치된 배수관 길이부족으로 인해 호안사면 침식이 발생한 상태인 바, 배수관 길이연장 등 정비가 요구된다.</p> | |
