# 제 1 장 서종대교(서울)

1.1 시설물 개요

### 1.1.1 서종대교(서울) 전경

서종대교(서울)는 기 정밀점검 (2016. 08) 실시 결과 상태평가 등급은 “B”등급으로 평가되었다. 바닥판 균열, 방호벽 균열, 교량받침 미끄럼판 변형, 거더, 교대 및 교대 균열 등이 조사되었으며, 바닥판, 거더, 교대 및 교각에 발생한 손상에 대해서는 하자담보 만료기간전 일괄 보수를 실시하여야 할 것이다.

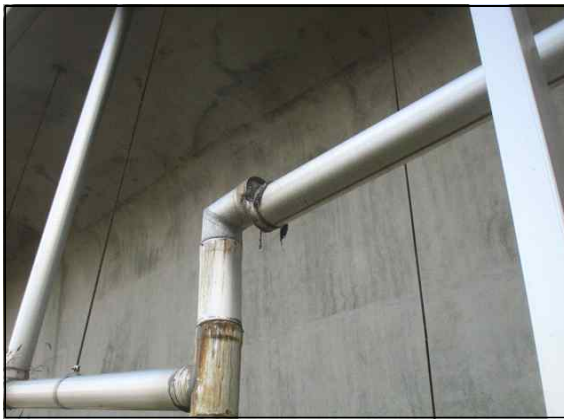
배수시설은 좌측 방호울타리 측에 설치되어 있으며, 외관조사 결과 토사퇴적, 외부충격, 시공미흡 등으로 인해 배수구 막힘, 그레이팅 파손, 연장배수관 이음부 이격, 파손, 탈락 등이며 기 점검이후 배수관 막힘에 의한 월류, 배수관 탈락이 추가 조사되어 손상현황에 따라 적절한 보수조치가 필요한 것으로 판단된다.

연장배수관 탈락(S3)

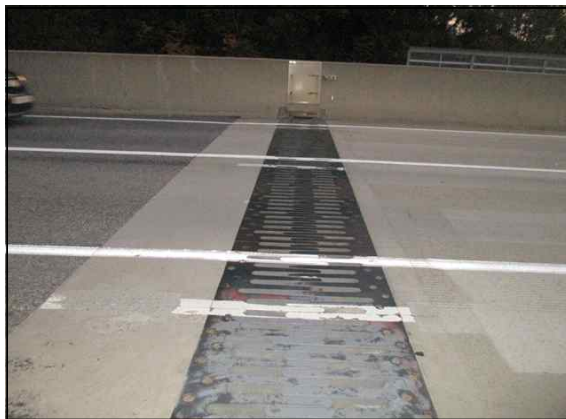
신축이음 전경(A2)

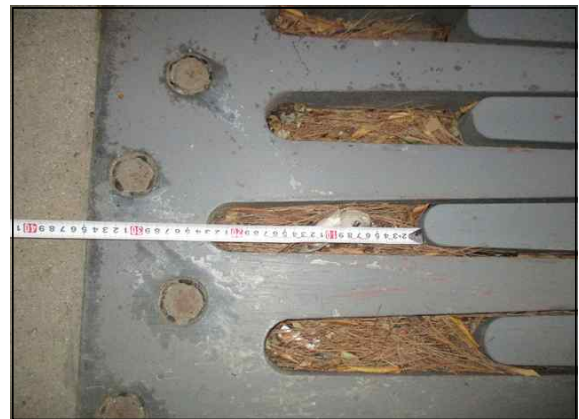
서종대교(서울)의 각 신축이음별 신축량 및 유간거리를 검토한 결과 각 신축이음은 하절기 온도상승 및 동절기 온도하강시 신축여유량을 충분히 확보하고 있는 것으로 검토되었다.

신축이음 유간측정 현황(A2)

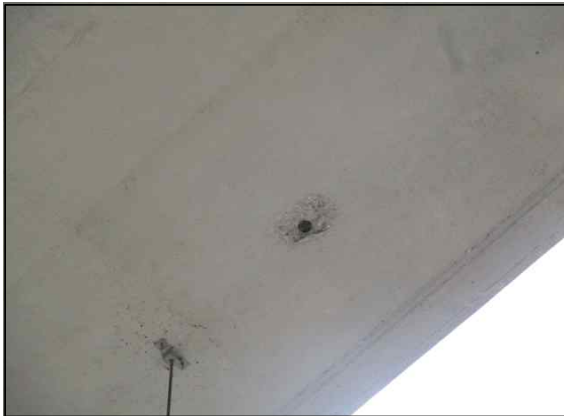
바닥판은 상부로부터 전달되는 차량의 윤회중을 거더로 직접 전달하는 역할을 하는 부재로서 박스 거더 좌·우측 켄틸레버 구간을 대상으로 하며 외관조사결과, 일부 손상에 대해 보수를 실시하였으나 미보수된 폭0.3mm미만 균열, 파손 및 들뜸이 조사되었으며, 기점검과 비교시 일부구간 파손이 추가 확인되었다. 기 발생한 손상은 구조물의 안전성에 영향을 미칠만한 수준은 아닌 것으로 판단되나, 내구성 저하 방지를 위해 각 손상현황에 따라 적절한 보수가 필요한 것으로 판단된다.

바닥판 콘크리트 파손(S7)

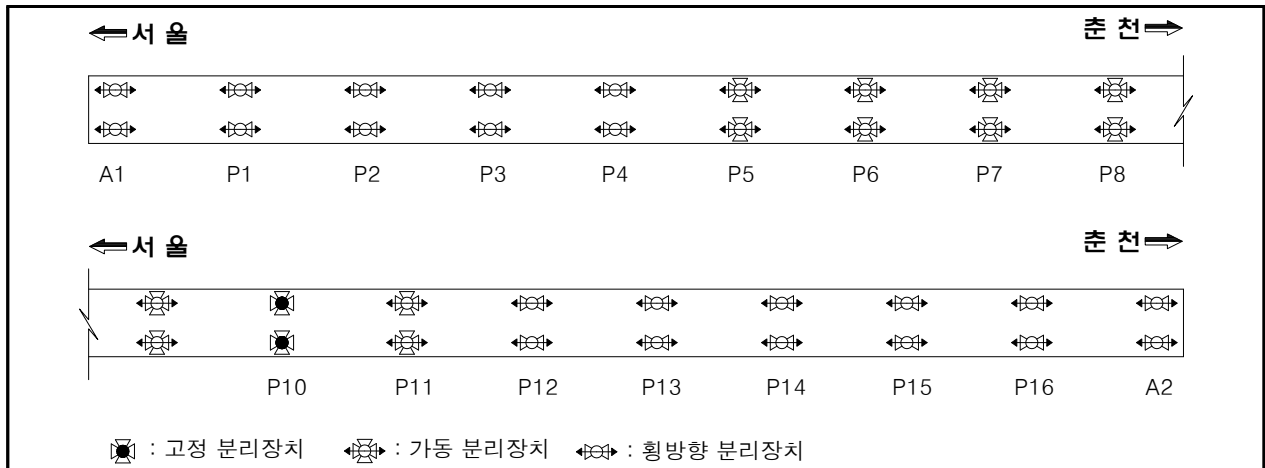
<그림 1.2.9> 교량받침 배치도

본 교량의 받침은 Hydampot 받침(기초분리장치)으로 고정 분리장치(P10), 가동 분리장치(P5~P9, P11), 횡방향 분리장치(A1~P4, P12~A2)로 시공되어 있다.

받침장치에 대한 조사 결과 일부 손상에 대해 보수를 실시하였으나, 미보수된 슬플레이트 부식과 시공미흡으로 판단되는 미끄럼판 변형, 받침몰탈 균열/박락, 받침콘크리트 균열/재료분리 등이 조사되어, 각 손상들에 대해 적절한 보수가 필요하며, 특히 P16 받침 미끄럼판 변형의 경우 원활한 기능 향상을 위해 교체를 실시하는 것이 바람직하다고 판단된다.

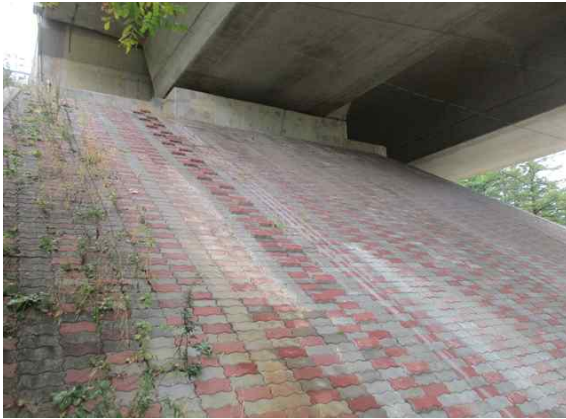
교대 전경

교대에 대한 외관조사결과 기존 손상인 균열, 재료분리, 철근노출 등에 대한 손상들에 대해 전반적으로 보수를 실시하였으며 양호한 상태인 것으로 조사되었다. 일부 미 보수된 손상부는 내구성 증진을 위한 표면처리, 주입보수 등의 조치가 필요할 것으로 판단된다.

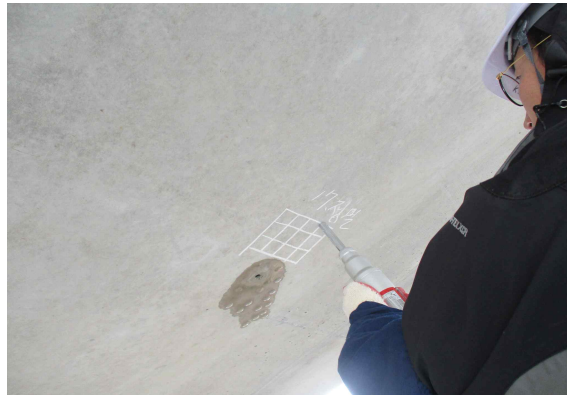
콘크리트 비파괴 시험결과 상부구조 거더 추정 비파괴 강도는 42.4~44.8MPa, 하부구조 교대 추정 비파괴 강도는 26.5MPa, 교각 추정 비파괴강도는 27.4~28.5MPa로서 설계기준 강도(거더 : 40.0MPa, 교대 : 24.0MPa, 교각 : 27.0MPa) 이상을 확보하고 있는 것으로 측정·검토 되었다.

거더외부 압축강도 측정

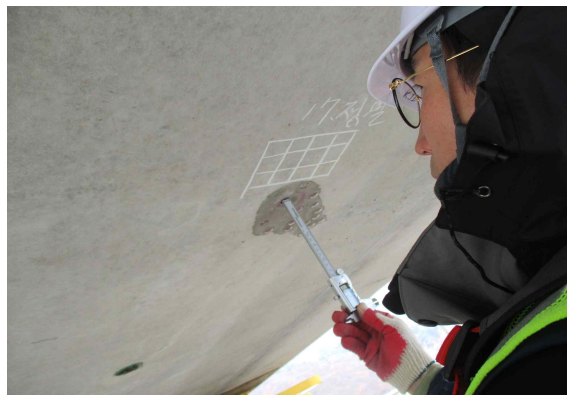
탄산화 깊이 측정은 총 6개소(상부구조 3개소, 하부구조 3개소)에서 실시하였으며 탄산화에 의한 수명 평가는 경과년수와 탄산화깊이와의 관계를 통해 탄산화 속도계수를 역추적하여 탄산화가 철근에 도달하는 시간을 계산하였다. 앞서 언급한 식  $C=A\sqrt{t}$  에서 준공 후 현재까지의 경과년수  $t$ 는 설계도로부터 구할 수 있고 탄산화 깊이  $C$ 는 현장조사를 통하여 얻을 수 있으므로 탄산화 속도계수  $A$ 를 계산할 수 있다. 측정결과 모든 측정부재에서 현재로부터 탄산화가 철근에 도달하는데 걸리는 시간을 추정한 결과 100년 이상으로 탄산화에 의한 철근부식은 없을 것으로 판단된다.

거더외부 탄산화 시험
