## 제 2 장 서종대교(양양)

### 2.1 시설물개요

서종대교(양양) 상부전경

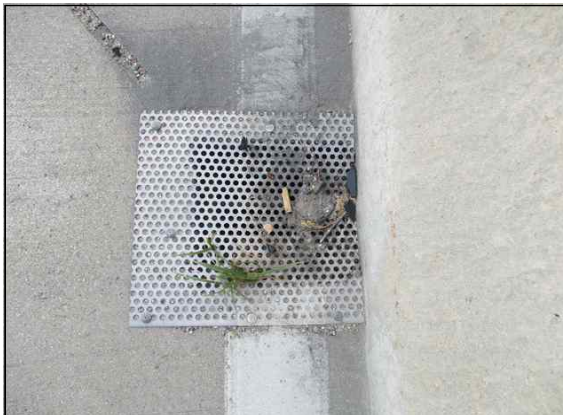
배수시설은 좌측 방호울타리 측에 설치되어 있으며, 외관조사 결과 전회 점검시 조사된 그레이팅 파손, 배수관 연결불량 등에 대해 일부 보수를 실시한 상태이다. 다만 미보수된 배수관 이음부 누수, 배수구 막힘 등에 대해서는 원활한 배수기능 회복을 위해 주기적인 청소 등을 실시하는 것이 바람직하다.

교면 배수구 막힘(S13)

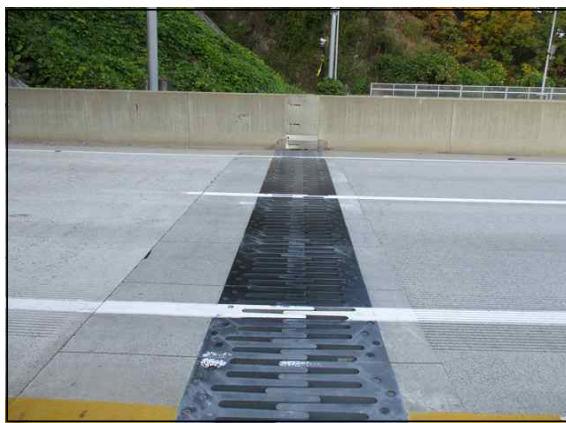
신축이음 전경(A1)

외관조사 결과 본체는 공용년수 증가, 외부충격으로 인한 차수판 파손, 하부 물받이 탈락, 상부 토사퇴적이 조사되어 재설치 및 주기적인 청소가 필요하며, 후타재의 경우 차량의 반복적인 운하중에 따른 후타재 균열(폭0.3mm미만) 및 박락이 조사된 바, 손상현황에 따라 적절한 보수가 필요한 것으로 판단된다.

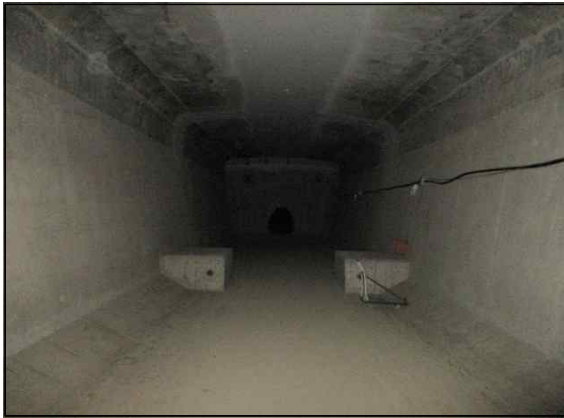
거더 내부 전경

거더에 대한 외관조사 결과 이상 처짐, 변형 및 지점부(정착부) 파손과 같은 특이할만한 결함 및 손상은 없는 상태이다. 다만 거더 내·외부 및 격벽 일부구간에서 폭 0.3mm내·외의 균열 및 망상균열, 콘크리트 파손/들뜸, 백태 등이 발생한 상태이다. 기점검과 비교시 일부 손상에 대해 보수를 실시하였으나, 일부 구간 균열 손상이 추가 발생한 것으로 확인되었다. 조사된 균열의 경우 일반적으로 PSC 상자형교에서 강선 긴장시 발생하는 국부적인 응력집중 현상과 가설공법 특성과 같은 시공환경 영향, 건조수축, 수화열, 온도변화 등 복합적인 요인에 의해 발생한 초기결함으로, 구조물의 안전성에 영향을 미칠만한 수준은 아닌 것으로 판단되나, 기타 손상과 더불어 내구성 확보차원의 적절한 보수가 필요한 것으로 판단된다.

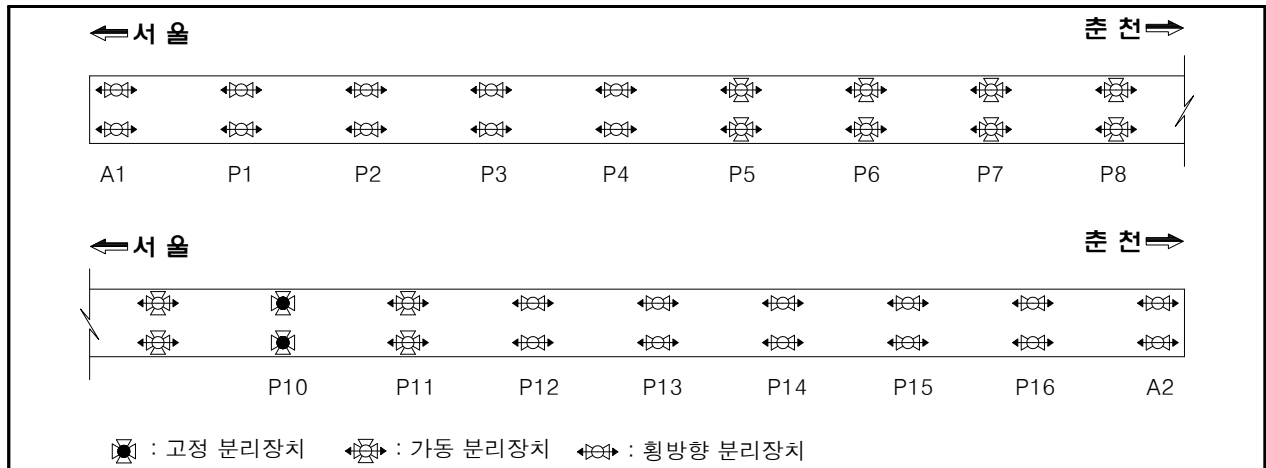
<그림 2.2.9> 교량받침 배치도

본 교량의 받침은 Hydampot 받침(기초분리장치)으로 고정 분리장치(P10), 가동 분리장치(P5~P9, P11), 횡방향 분리장치(A1~P4, P12~A2)로 시공되어 있다.

받침장치에 대한 조사 결과 일부 손상에 대해 보수를 실시하였으나, 미보수된 슬플레이트 부식과 시공미흡으로 판단되는 미끄럼판 변형, 받침몰탈 균열/박락, 받침콘크리트 균열/재료분리 등이 조사되어, 각 손상들에 대해 적절한 보수가 필요며, 특히 P15 받침 미끄럼판 변형의 경우 원활한 기능 향상을 위해 교체를 실시하는 것이 바람직하다고 판단된다.

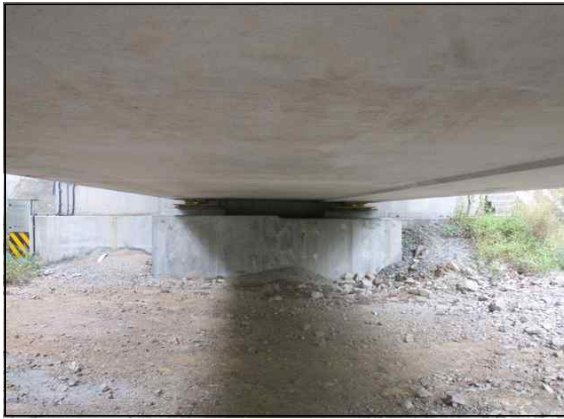
교대 전경

교대 및 교각은 교량 상부구조의 하중을 지반으로 전달하며, 교량 전체 구조의 안전성을 위해 중요한 역할을 수행하는 구조부재이며, 교대는 역T형(직접기초), 교각은 중공타원형(직접+Pile기초)으로 시공되어있다.

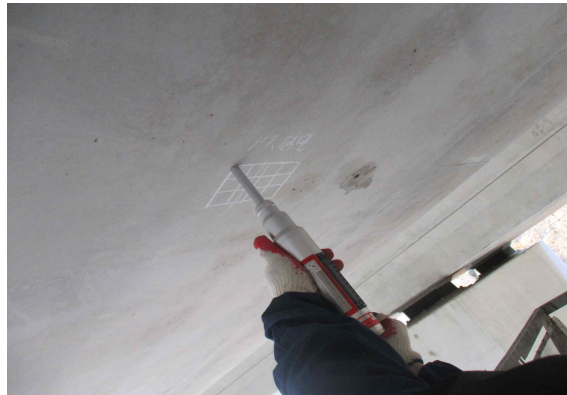
거더외부 압축강도 측정

콘크리트 비파괴 시험결과 상부구조 거더 추정 비파괴 강도는 46.4~48.9MPa, 하부구조 교대 추정 비파괴 강도는 27.7MPa, 교각 추정 비파괴강도는 28.7~29.8MPa로서 설계기준 강도(거더 : 40.0MPa, 교대 : 24.0MPa, 교각 : 27.0MPa) 이상을 확보하고 있는 것으로 측정·검토 되었다.

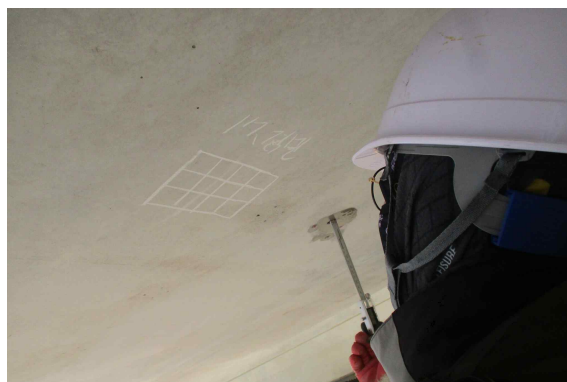
거더외부 탄산화 시험

탄산화 깊이 측정은 총 6개소(상부구조 3개소, 하부구조 3개소)에서 실시하였으며 탄산화에 의한 수명 평가는 경과년수와 탄산화깊이와의 관계를 통해 탄산화 속도계수를 역추적하여 탄산화가 철근에 도달하는 시간을 계산하였다. 앞서 언급한 식  $C=A\sqrt{t}$  에서 준공 후 현재까지의 경과년수  $t$ 는 설계도로부터 구할 수 있고 탄산화 깊이  $C$ 는 현장조사를 통하여 얻을 수 있으므로 탄산화 속도계수  $A$ 를 계산할 수 있다. 측정결과 모든 측정부재에서 현재로부터 탄산화가 철근에 도달하는데 걸리는 시간을 추정한 결과 100년 이상으로 탄산화에 의한 철근부식은 없을 것으로 판단된다.
