## 제 2 장 노문1교(양양)

### 2.1 시설물개요

### 2.1.2 교량현황

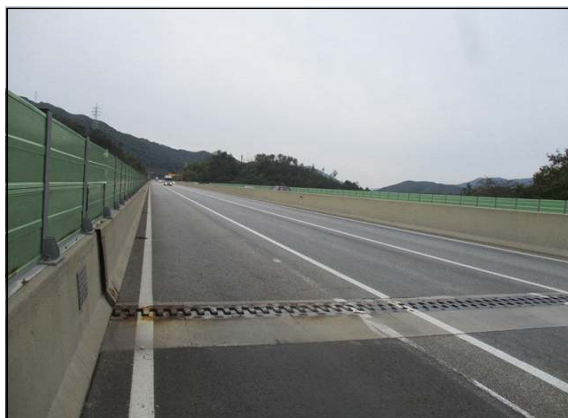
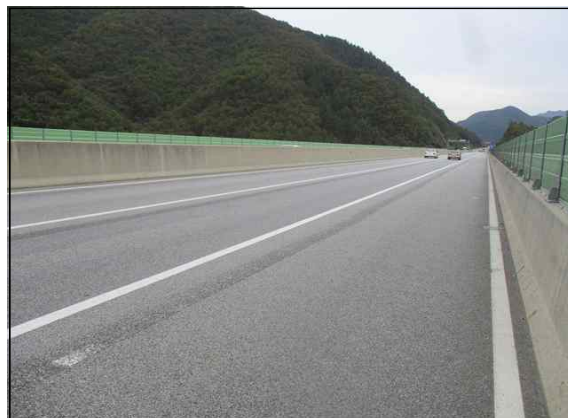
<사진 2.2.2> 교면포장 전경

교면포장에 대한 외관조사 결과 전반적인 외관상태는 양호한 것으로 조사되어 주기적인 점검을 통한 유지관리가 필요한 것으로 판단된다.

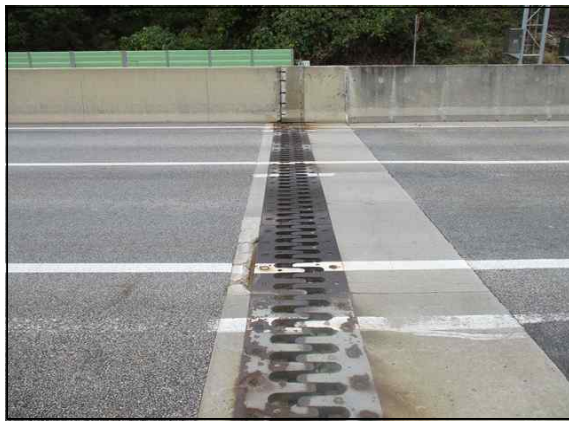
신축이음 상부 전경(A1)

외관조사 결과 본체는 공용년수 경과로 인한 유간 토사퇴적, 본체 부식, 차수관 볼트 탈락 등이 조사되었으며, 후타재의 경우 건조수축, 중차량 반복통행 등으로 인해 후타재 균열 및 파손이 조사된 바, 손상현황에 따라 적절한 보수가 필요한 것으로 판단된다.

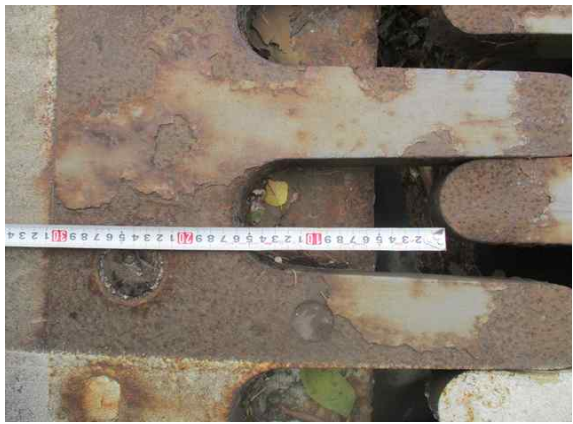
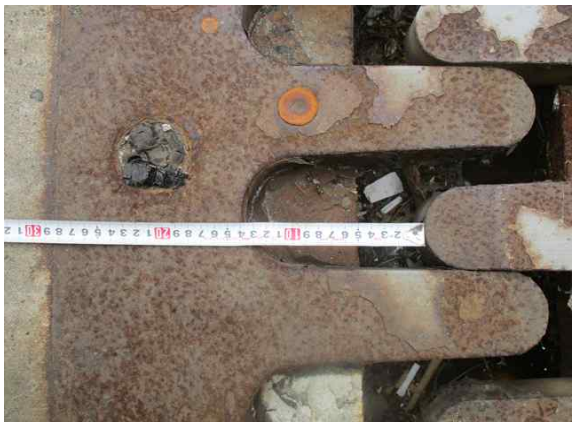
<사진 2.2.6> 신축이음 유간측정 현황

노문1교(양양)의 각 신축이음별 신축량 및 유간거리를 검토한 결과 각 신축이음은 하절기 온도상승 및 동절기 온도하강시 신축여유량을 충분히 확보하고 있는 것으로 검토되었다.

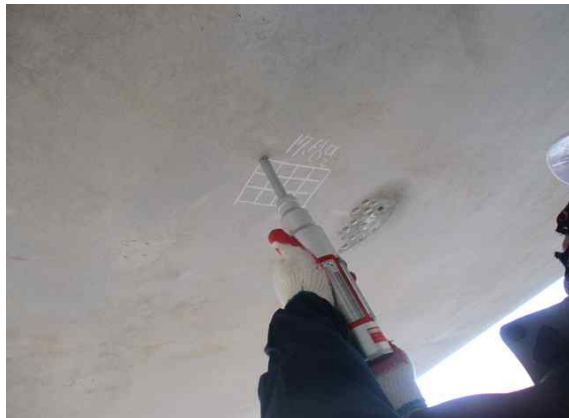
<사진 2.3.1> 반발경도시험 현황

콘크리트 비파괴 시험결과 상부구조 추정 비파괴 강도는 44.2~45.1MPa, 하부구조 추  
비파괴 강도는 25.8~26.1MPa로서 설계기준강도(상부구조 : 40.0MPa, 하부구조 :  
24.0MPa) 이상을 확보하고 있는 것으로 측정·검토 되었다.

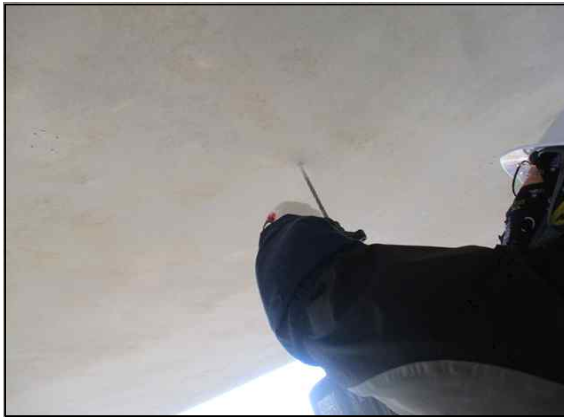
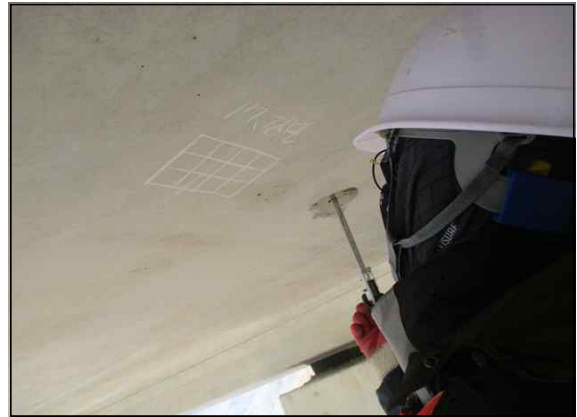
<사진 2.3.2> 탄산화시험 현황

탄산화 깊이 측정은 총 6개소(상부구조 3개소, 하부구조 3개소)에서 실시하였으며 탄산화에 의한 수명 평가는 경과년수와 탄산화깊이와의 관계를 통해 탄산화 속도계수를 역추적하여 탄산화가 철근에 도달하는 시간을 계산하였다. 앞서 언급한 식  $C=A\sqrt{t}$  에서 준공 후 현재까지의 경과년수 t는 설계도로부터 구할 수 있고 탄산화 깊이 C는 현장조사를 통하여 얻을 수 있으므로 탄산화 속도계수 A를 계산할 수 있다. 측정결과 모든 측정부재에서 현재로부터 탄산화가 철근에 도달하는데 걸리는 시간을 추정한 결과 100년 이상으로 탄산화에 의한 철근부식은 없을 것으로 판단된다.

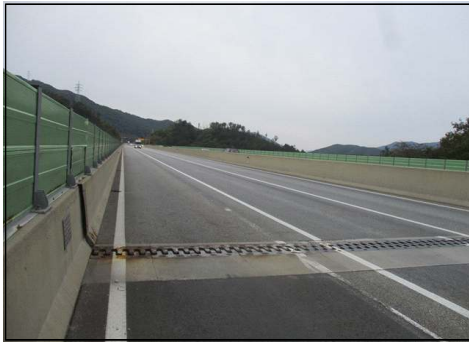
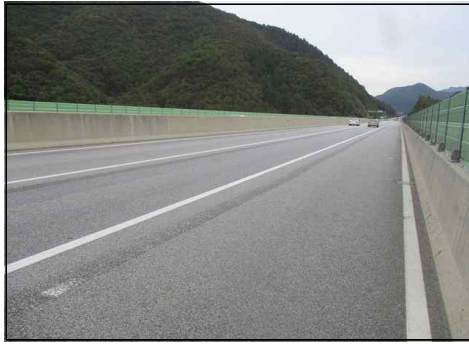
| <p>점검내용</p> | <p>◦ 교면포장에 대한 외관조사 결과 전반적인 외관상태는 양호한 것으로 조사되어 주기적인 점검을 통한 유지관리가 필요한 것으로 판단된다.</p> | |
