## 제 2 장 천안교(양양)

### 2.1 시설물개요

천안교(양양)는 기 정밀점검 (2016. 08) 실시 결과 상태평가 등급은 “B”등급으로 평가되었다. 바닥판 균열, 거더 녹발생, 교대 및 교각 균열, 박리, 교량받침 몰탈 균열, 신축이음 후타재, 균열 등이 조사되었으며, 바닥판, 거더, 교대 및 교각에 발생한 손상에 대해서는 하자담보 만료기간전 일괄 보수를 실시하여야 할 것이다.

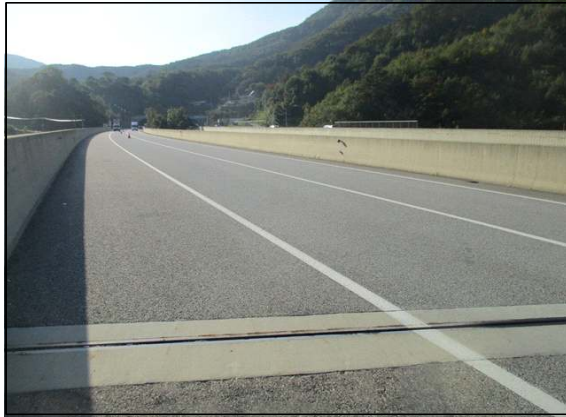
교면포장에 대한 외관조사 결과 경미한 패임 손상이 조사되었으며, 당해 보수보다는 주기적인 유지관리를 통해 손상의 진전 유무에 대한 주의관찰이 필요할 것으로 판단된다.

교면포장 전경

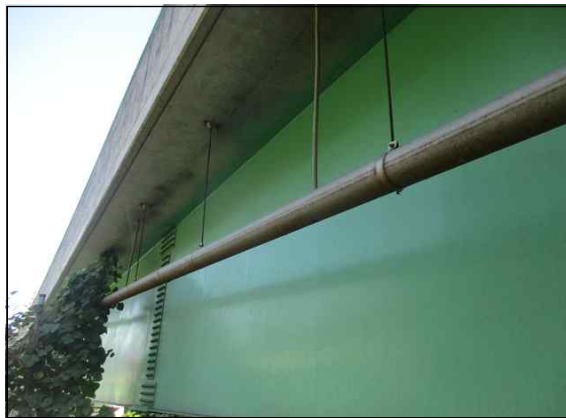
배수시설은 좌측 방호울타리 측에 설치되어 있으며, 외관조사 결과 전반적인 외관상 태는 양호하나, 일부 배수구 막힘이 조사되어 주기적인 청소가 필요하다.

배수관 전경

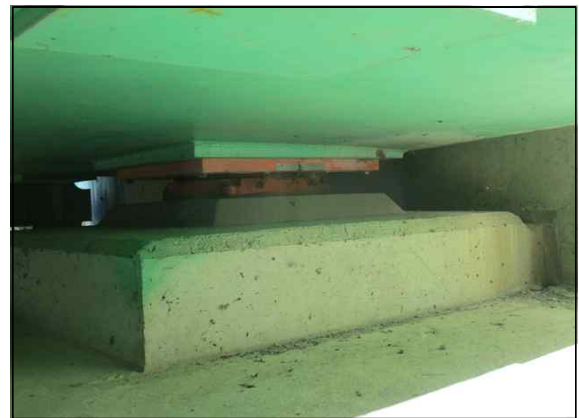
받침전경 (가동단 A2 SH2)

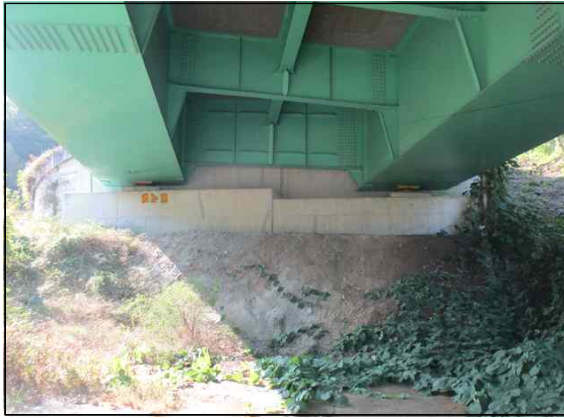
교대 전경

교대에 대한 외관조사결과 기존 손상인 균열에 대해 전반적인 보수를 실시하여 양호한 상태이며, 향후 주기적인 점검을 통한 유지관리가 필요하다고 판단된다.

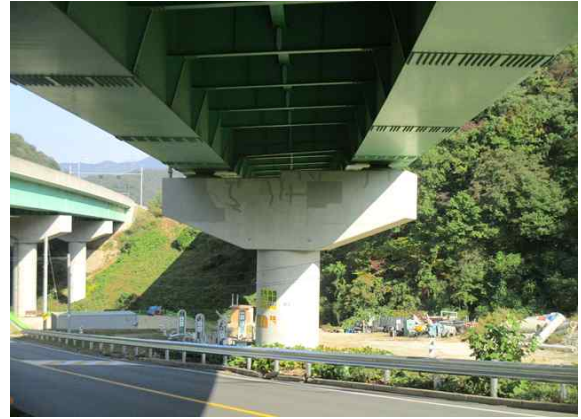
교각 전경

교각에 대한 외관조사 결과 일부 손상에 대해 보수를 실시한 상태이다. 다만 미보수된 손상으로 초기 온도변화, 건조수축에 의한 폭0.3mm미만의 균열이 조사되었으며, 내구성 확보를 위한 보수와 주기적인 점검을 통한 유지관리가 필요한 것으로 판단된다.

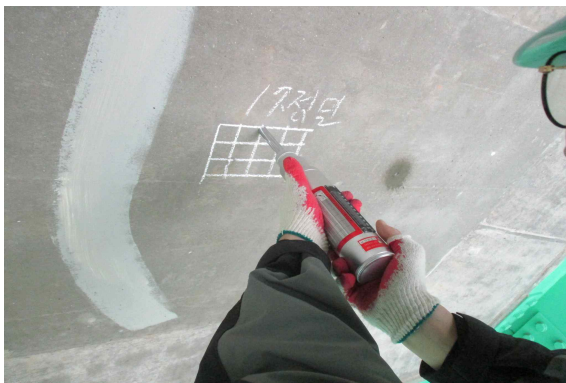
콘크리트 비파괴 시험결과 상부구조 바닥판 추정 비파괴 강도는 27.5~28.9MPa, 하부구조 추정 비파괴 강도는 25.8~27.6MPa로서 설계기준강도(상부 : 27.0MPa, 하부 : 24.0MPa) 이상을 확보하고 있는 것으로 측정·검토 되었다.

바닥판 압축강도 측정①

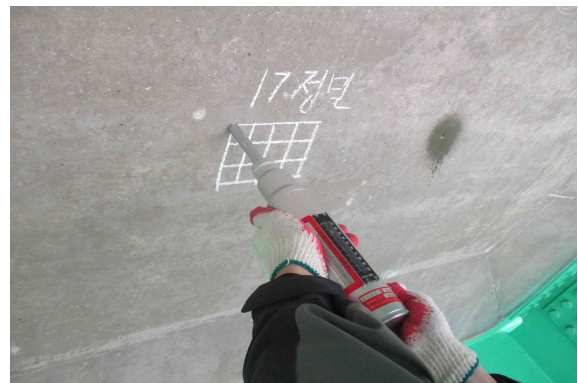
바닥판 압축강도 측정②

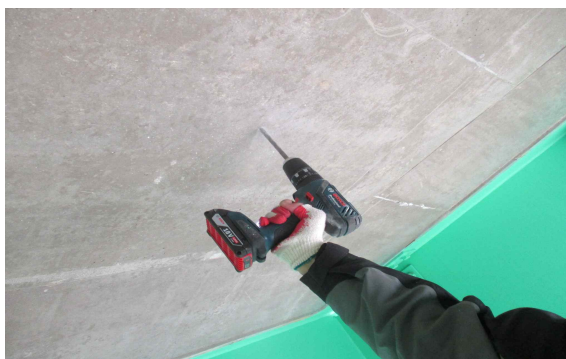
탄산화 깊이 측정은 총 3개소(상부구조 1개소, 하부구조 2개소)에서 실시하였으며 탄산화에 의한 수명 평가는 경과년수와 탄산화깊이와의 관계를 통해 탄산화 속도계수를 역추적하여 탄산화가 철근에 도달하는 시간을 계산하였다. 앞서 언급한 식  $C=A\sqrt{t}$  에서 준공 후 현재까지의 경과년수  $t$ 는 설계도로부터 구할 수 있고 탄산화 깊이  $C$ 는 현장조사를 통하여 얻을 수 있으므로 탄산화 속도계수  $A$ 를 계산할 수 있다. 측정결과 모든 측정부재에서 현재로부터 탄산화가 철근에 도달하는데 걸리는 시간을 추정한 결과 100년 이상으로 탄산화에 의한 철근부식은 없을 것으로 판단된다.

탄산화 시험을 위한 드릴링 작업

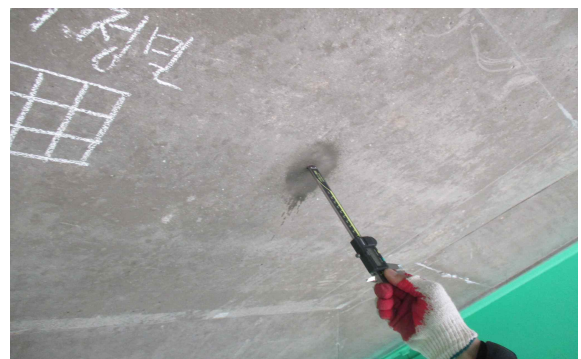
<사진 2.3.2> 탄산화시험 현황

바닥판 탄산화 시험

기 실시한 2014년 및 2016년 실시한 정밀점검과의 탄산화깊이 비교결과 “안전점검 및 정밀안전진단 세부지침(2012.12)” 건전성 평가기준(탄산화 잔여깊이 30mm이상 : a등급)에 준하여 탄산화에 의한 철근 부식의 가능성은 적을 것으로 판단된다.

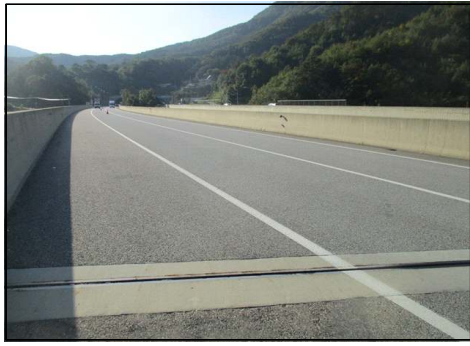
| | 교면포장 전경 | 교면포장 패임(S2) |
| 점검내용 | <ul style="list-style-type: none"> <li>◦ 교면포장에 대한 외관조사 결과 경미한 패임 손상이 조사되었으며, 당해 보수보다는 주기적인 유지관리를 통해 손상의 진전 유무에 대한 주의관찰이 필요하다.</li> </ul> | |
