제 1장 발산1교[서울]

# 제 1 장 발산1교(서울)

발산1교(서울)는 기 정밀점검 (2016. 08) 실시 결과 상태평가 등급은 “B”등급으로 평가되었다. 교면포장 균열 및 포트홀, 방호벽 균열 및 굽힘, 교량받침 균열 및 볼트 체결불량, 거더 및 하부구조 균열, 망상균열, 백태 등의 손상이 조사되었으며, 거더 및 하부구조에 발생한 손상에 대해서는 하자담보 만료기간전 일괄 보수를 실시하여야 할 것이다.

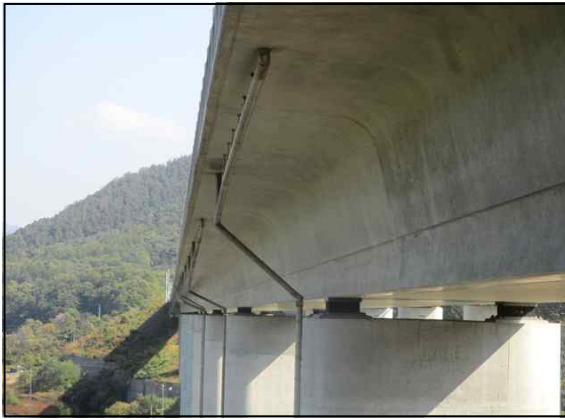
배수관 전경

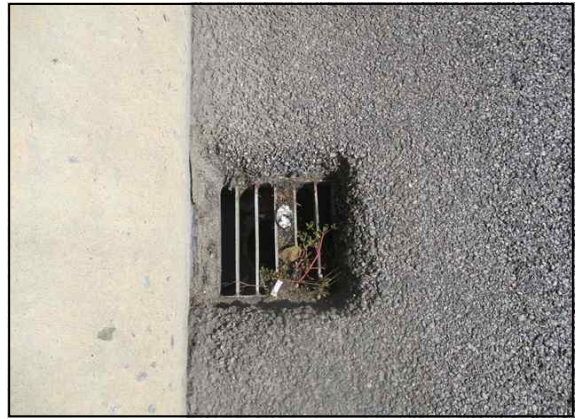
배수시설은 좌측 방호벽에 인접하여 설치되어 있으며, 배수파이프로 연결되어 하부로 배수하도록 시공되어 있다. 외관조사 결과, 전반적으로 양호한 상태이나, 일부개소에서 배수구 막힘 및 배수관 이격이 조사되었다. 기 발생한 손상은 정비 등의 조치가 필요한 것으로 판단된다.

배수구 막힘(S5)

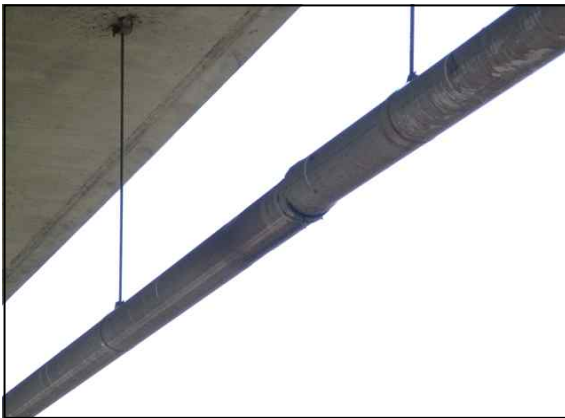
배수관 이격(S3)

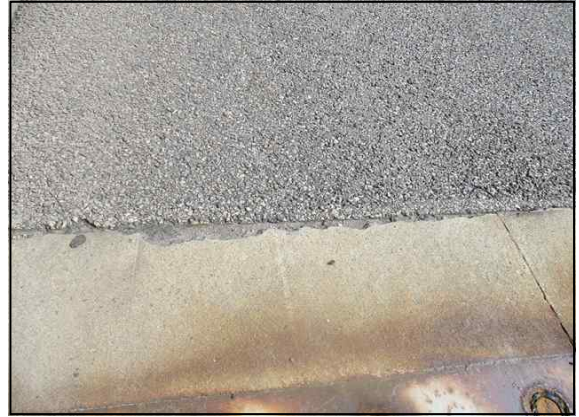
외관조사 결과, 공용기간 증가 및 지속적인 차량통행으로 인한 후타재 균열, 국부적인 후타재 파손, 신축이음 본체 부식 및 고무재 파손 등이 발생된 것으로 조사되었다. 기발생된 손상부는 내구성 확보 차원의 보수가 필요한 것으로 판단된다.

신축이음 후타재 파손(A1)

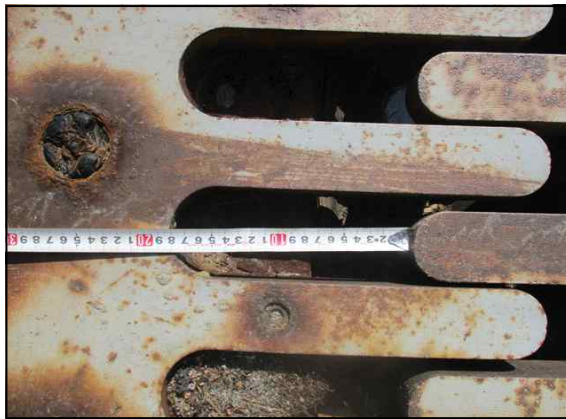
발산1교(서울)의 각 신축이음별 신축량 및 유간거리를 검토한 결과 각 신축이음은 하절기 온도상승 및 동절기 온도하강시 신축여유량을 충분히 확보하고 있는 것으로 검토되었다.

신축이음 유간측정 현황(A1)

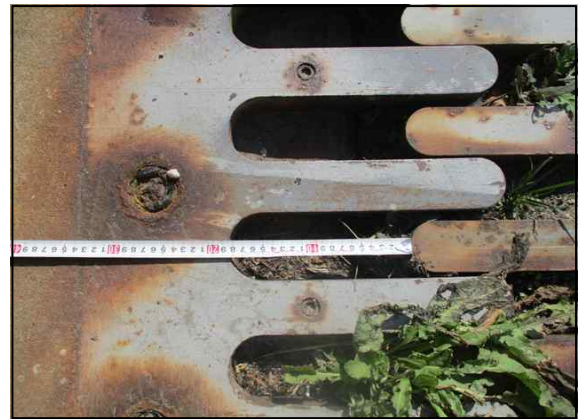
신축이음 유간측정 현황(P2)

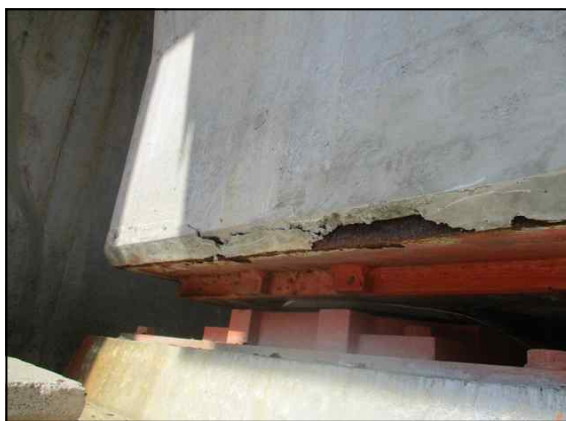
거더에 대한 외관조사 결과, 거더 내·외부에 국부적인 균열, 백태, 받침부 박락 등이 발생되었으며, 공용기간 증가로 인해 정착구 보강판 부식이 조사되었다. 기 발생한 손상부는 내구성 확보 차원의 적절한 보수가 필요한 것으로 판단된다.

거더 외부 하면 박락(S1)

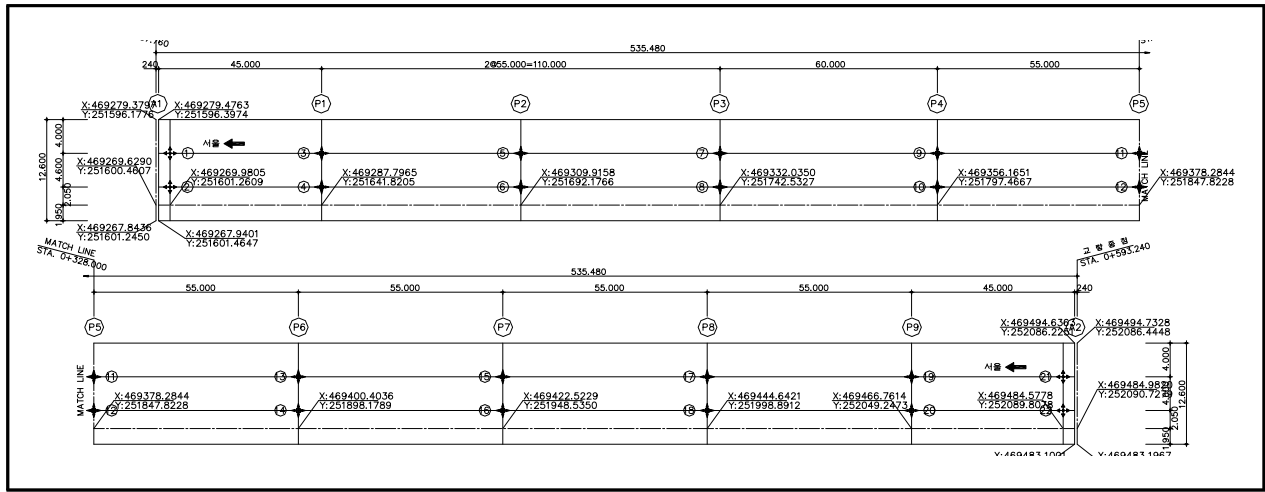
<그림 1.2.1> 교량받침 배치도

외관조사결과, 시공 초기 건조수축 및 시공오류로 인한 받침 콘크리트, 몰탈 균열, 볼트체결불량의 손상이 조사되었다. 기 발생된 손상은 수량이 미소하며, 받침장치의 기능상의 문제는 없는 것으로 판단되어, 주기적인 점검 및 관찰을 실시 후 손상의 진전여부를 확인하여 보수해야 할 것으로 사료된다.

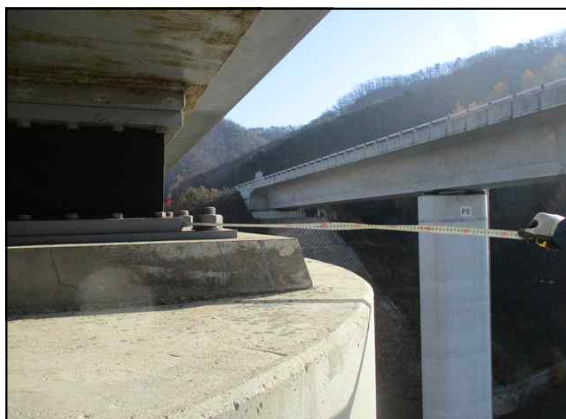
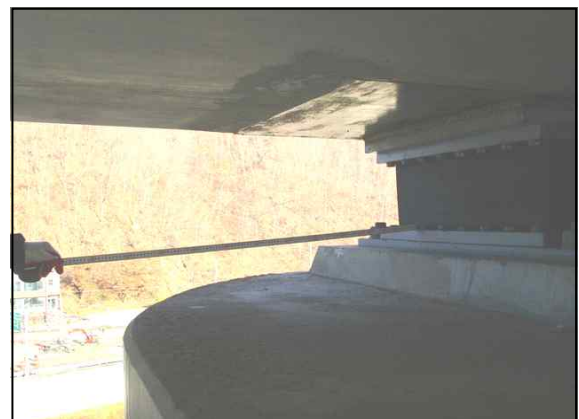
<사진 1.2.10> 교량받침 연단거리 측정 현황

교량받침 연단거리 측정 현황

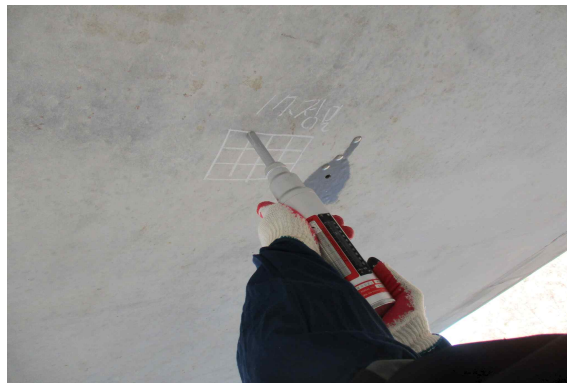
<사진 1.3.1> 반발경도시험 현황

콘크리트 비파괴 시험결과 상부구조 거더 추정 비파괴 강도는 41.3~47.4MPa, 하부구조 교대, 교각 추정 비파괴강도는 24.5~27.2MPa로서 설계기준강도(거더 : 40.0MPa, 교대, 교각 : 24.0MPa) 이상을 확보하고 있는 것으로 측정·검토 되었다.

거더외부 압축강도 측정

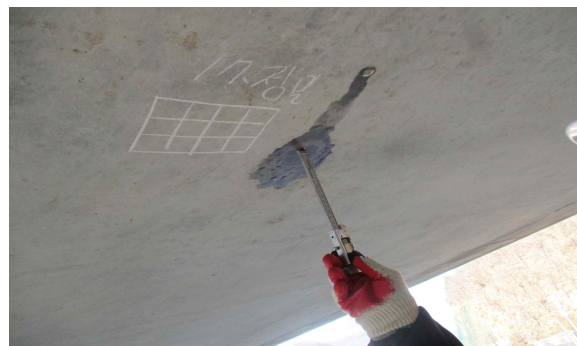
b. 탄산화 깊이 측정

탄산화 깊이 측정은 총 6개소(상부구조 3개소, 하부구조 3개소)에서 실시하였으며 탄산화에 의한 수명 평가는 경과년수와 탄산화깊이와의 관계를 통해 탄산화 속도계수를 역추적하여 탄산화가 철근에 도달하는 시간을 계산하였다. 앞서 언급한 식  $C=A\sqrt{t}$  에서 준공 후 현재까지의 경과년수 t는 설계도로부터 구할 수 있고 탄산화 깊이 C는 현장조사를 통하여 얻을 수 있으므로 탄산화 속도계수 A를 계산할 수 있다. 측정결과 모든 측정부재에서 현재로부터 탄산화가 철근에 도달하는데 걸리는 시간을 추정 한 결과 100년 이상으로 탄산화에 의한 철근부식은 없을 것으로 판단된다.

기 실시한 2014년 및 2016년 실시한 정밀점검과의 탄산화깊이 비교결과 “안전점검 및 정밀안전진단 세부지침(2012.12)” 건전성 평가기준(탄산화 잔여깊이 30mm이상 : a등급)에 준하여 탄산화에 의한 철근 부식의 가능성은 적을 것으로 판단된다.
