## 제 2 장 발산1교(양양)

### 2.1 시설물개요

발산1교(양양)는 기 정밀점검 (2016. 08) 실시 결과 상태평가 등급은 “B”등급으로 평가되었다. 교면포장 균열 및 포트홀, 방호벽 균열 및 굽힘, 교량받침 균열 및 볼트 체결불량, 거더 및 하부구조 균열, 망상균열, 백태 등의 손상이 조사되었으며, 거더 및 하부구조에 발생한 손상에 대해서는 하자담보 만료기간전 일괄 보수를 실시하여야 할 것이다.

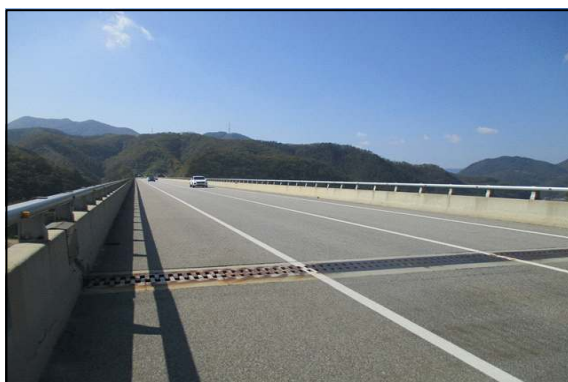
교면포장에 대한 외관조사 결과, 주요손상으로는 균열, 마모, 패임 등의 손상이 발생한 것으로 조사되었다. 현재 조사된 손상은 경미한 수준으로 주행성 및 내구성 확보상의 문제는 없는 상태이나, 향후 공용년수 증가(반복적인 통행차량 운하중 재하)에 따른 ASP포장부 마모 및 균열 등 추가 손상이 발생될 우려가 있으므로 주기적인 점검 및 유지관리가 필요할 것으로 판단된다.

교면포장 전경

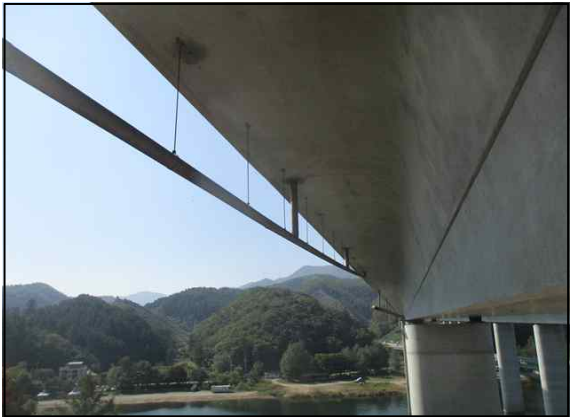
배수관 전경

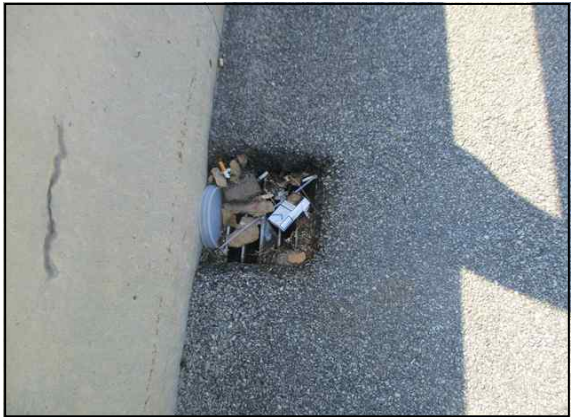
배수시설은 좌측 방호벽에 인접하여 설치되어 있으며, 배수파이프로 연결되어 하부로 배수하도록 시공되어 있다. 외관조사 결과, 전반적으로 양호한 상태이나, 일부개소에서 배수구 막힘 및 배수관 탈락이 조사되었다. 기 발생한 손상은 정비 등의 조치가 필요한 것으로 판단된다.

배수구 막힘(S9)

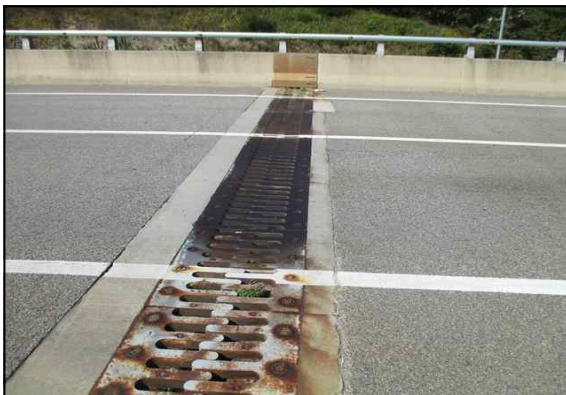
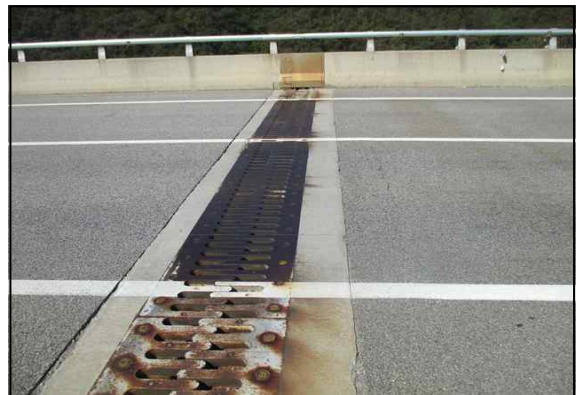
신축이음 상부 전경(A1)

신축이음 상부 전경(A2)

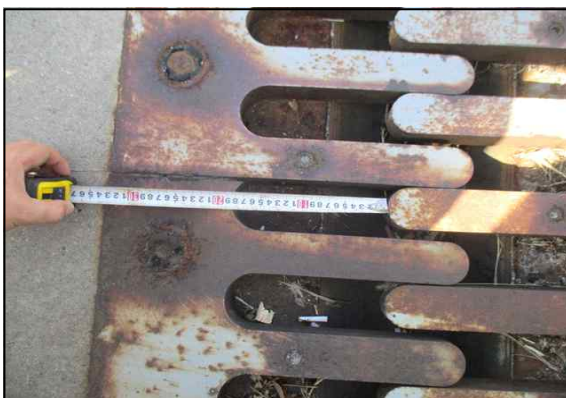
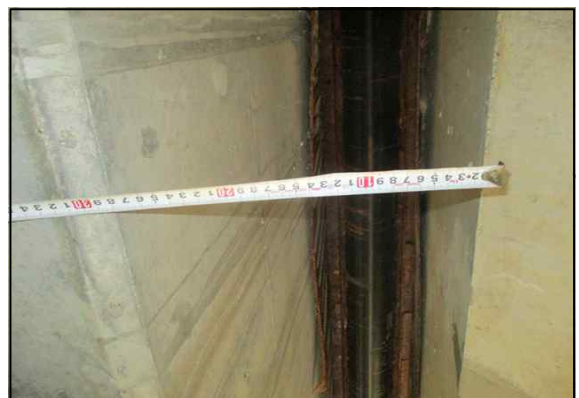
신축이음 상부 유간 전경(A1)

신축이음 하부 유간 전경(A1)

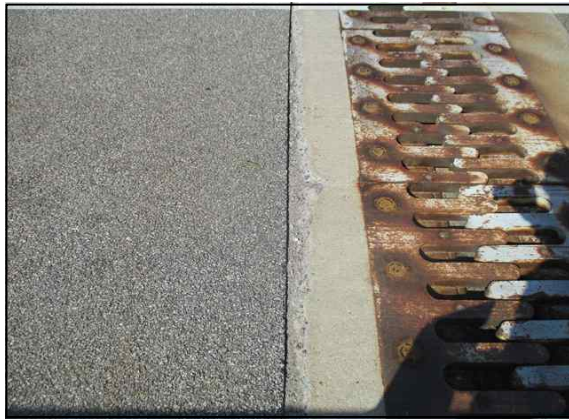
외관조사 결과, 공용기간 증가 및 지속적인 차량통행으로 인한 후타재 균열, 국부적인 후타재 파손, 신축이음 본체 부식 및 고무재 파손 등이 발생된 것으로 조사되었다. 기발생된 손상부는 내구성 확보 차원의 보수가 필요할 것으로 판단되며, 특히 본체 이물질 퇴적의 경우 신축이음의 원활한 거동을 위한 주기적인 청소 등의 유지관리가 필요할 것으로 판단된다.

신축이음 후타재 파손(A2)

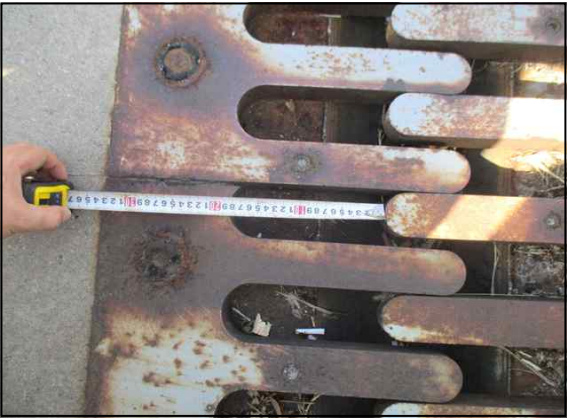
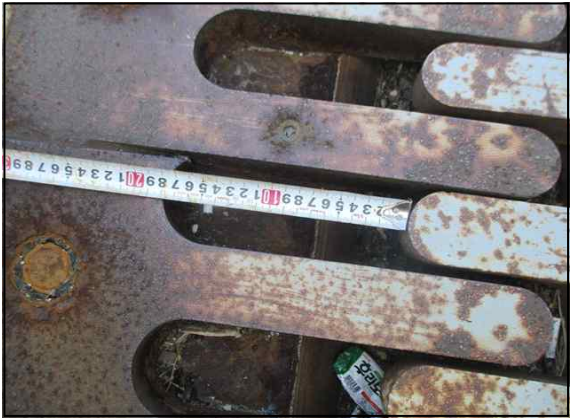
발산1교(양양)의 각 신축이음별 신축량 및 유간거리를 검토한 결과 각 신축이음은 하절기 온도상승 및 동절기 온도하강시 신축여유량을 충분히 확보하고 있는 것으로 검토되었다.

신축이음 유간측정 현황(A1)

신축이음 유간측정 현황(P2)

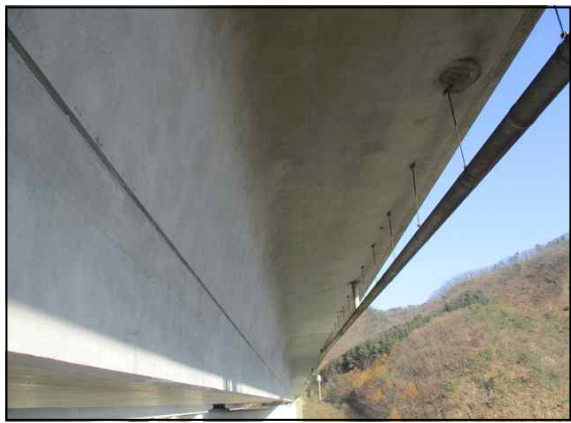
외관조사결과, 바닥판 외부에 국부적인 파손이 조사되었다. 기 발생한 손상부는 내구성 확보 차원의 보수가 필요한 것으로 판단된다.

바닥판 전경

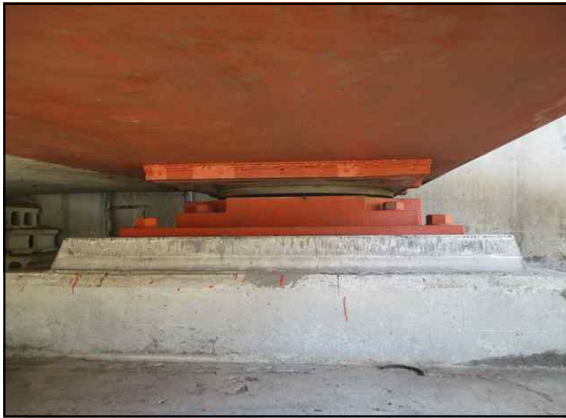
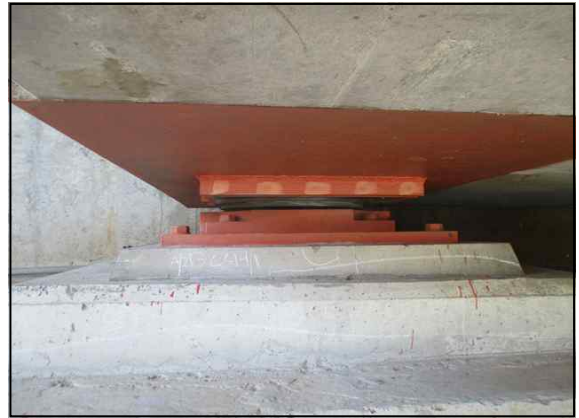
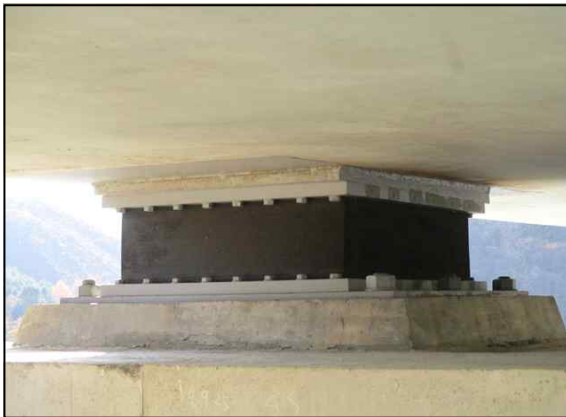
외관조사결과, 시공 초기 건조수축 및 시공오류로 인한 받침 콘크리트 균열 및 몰탈 균열 등의 손상이 조사되었다. 기 발생된 손상은 수량이 미소하며, 받침장치의 기능상의 문제는 없는 것으로 판단되나 내구성 증진을 위한 표면처리 등의 조치가 필요할 것으로 판단된다.

교량받침 전경(A1 SH1)

교량받침 전경(A2 SH1)

교량받침 전경(P6 SH2)

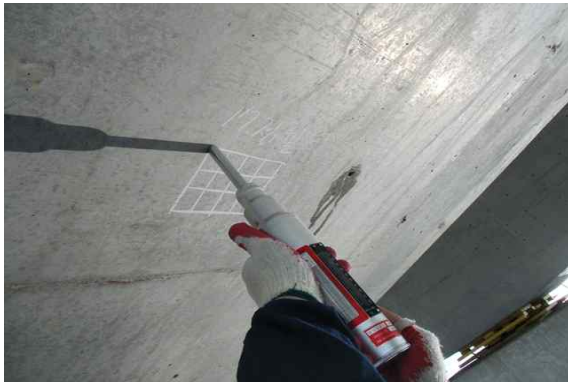
콘크리트 비파괴 시험결과 상부구조 거더 추정 비파괴 강도는 44.1~47.2MPa, 하부구조 교대, 교각 추정 비파괴강도는 26.0~27.0MPa로서 설계기준강도(거더 : 40.0MPa, 교대, 교각 : 24.0MPa) 이상을 확보하고 있는 것으로 측정·검토 되었다.

거더외부 압축강도 측정

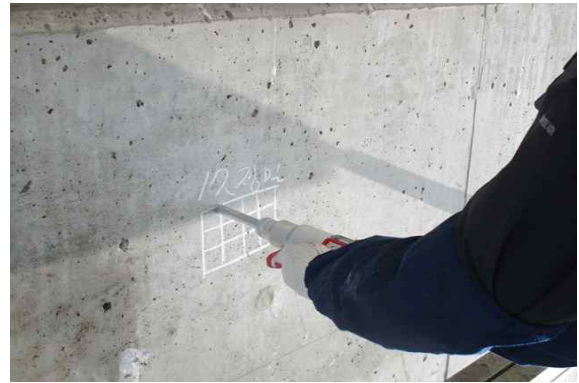
교각 압축강도 측정

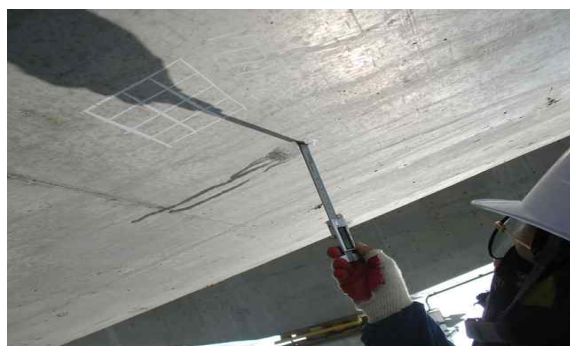
탄산화 깊이 측정은 총 6개소(상부구조 3개소, 하부구조 3개소)에서 실시하였으며 탄산화에 의한 수명 평가는 경과년수와 탄산화깊이와의 관계를 통해 탄산화 속도계수를 역추적하여 탄산화가 철근에 도달하는 시간을 계산하였다. 앞서 언급한 식  $C=A\sqrt{t}$  에서 준공 후 현재까지의 경과년수  $t$ 는 설계도로부터 구할 수 있고 탄산화 깊이  $C$ 는 현장조사를 통하여 얻을 수 있으므로 탄산화 속도계수  $A$ 를 계산할 수 있다. 측정결과 모든 측정부재에서 현재로부터 탄산화가 철근에 도달하는데 걸리는 시간을 추정한 결과 100년 이상으로 탄산화에 의한 철근부식은 없을 것으로 판단된다.

거더외부 탄산화 시험

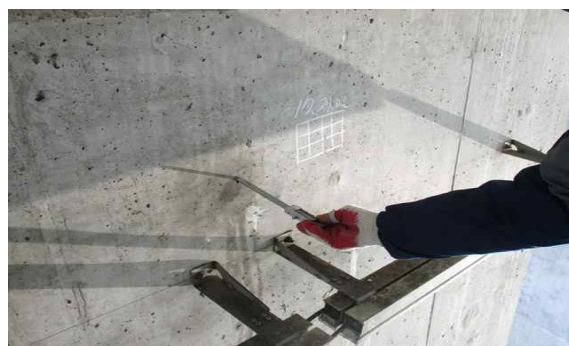
교각 탄산화 시험

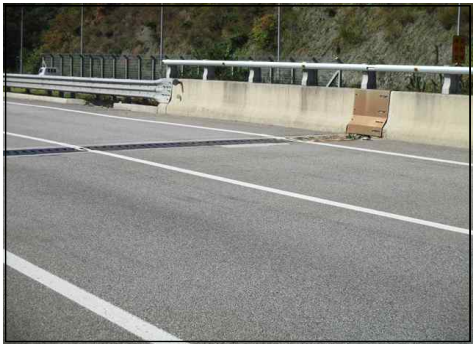
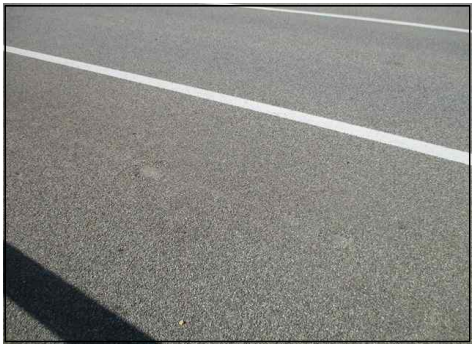
##### 1) 교면포장

| <p>점검내용</p> | <p>◦ 교면포장에 대한 외관조사 결과, 주요손상으로는 균열, 마모, 패임 등의 손상이 발생한 것으로 조사되었다. 현재 조사된 손상은 경미한 수준으로 주행성 및 내구성 확보상의 문제는 없는 상태이나, 향후 공용년수 증가(반복적인 통행차량 운하중 재하)에 따른 ASP포장부 마모 및 균열 등 추가 손상이 발생될 우려가 있으므로 주기적인 점검 및 유지관리가 필요할 것으로 판단된다.</p> | |

| <p>점검요령</p> | <p>◦ 점검방법<br/> ・ 도보를 이용한 근접 육안조사 및 테스트 햄머를 이용한 타격시험</p> <p>◦ 점검항목<br/> ・ 균열, 함몰, 단차, 요철, 마모 등의 손상유무<br/> ・ 신축이음 전후 단차 및 파손 등의 손상유무</p> <p>◦ 중점 점검사항<br/> ・ 배수구주변 포장 들뜸 및 파손발생 유무<br/> ・ 균열, 함몰, 단차, 요철, 마모 등의 손상유무</p> | |
