# 제 1 장 군자4교(서울)

## 1.1 시설물개요

<표 1.1.1> 군자4교(서울) 교량현황

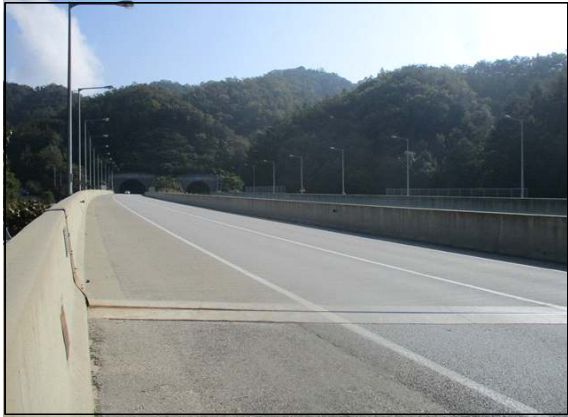
본 군자4교(서울)의 교면포장은 콘크리트로 되어 있으며 외관조사 결과, 공용기간 증가 및 지속적인 차량통행으로 인한 콘크리트 포장 균열이 발생한 상태이다. 기 발생한 균열부는 추가 손상이 발생할 우려가 있으므로 주기적인 점검 및 유지관리가 필요한 것으로 판단된다.

교면포장 전경

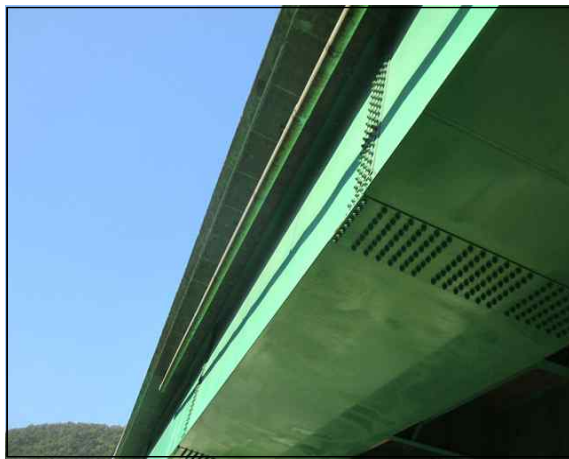
배수시설은 교면 배수구가 좌측 방호벽에 인접하여 총 12개소가 설치되어 있으며, 배수파이프로 연결되어 하부로 배수되도록 시공되어 있다. 외관조사 결과, 전반적으로 양호한 상태이나, 일부 개소에서 배수구 막힘이 조사되어 정비가 요구된다.

배수시설 전경

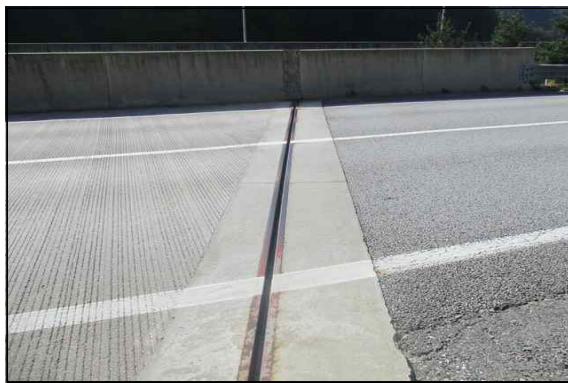
신축이음은 대기 온도변화에 의한 교량 상부구조의 수축과 팽창, 콘크리트의 재령에 의한 CREEP, 건조수축 및 활하중에 의한 이동과 회전등의 변위 및 변형을 원활하게 하는 중요한 부재로서 신축이음장치는 Rail Joint로 설치되어 있다. 외관조사 결과, 본체는 공용년수 경과로 인한 본체 부식이 조사되었으며, 후타재의 경우 건조수축, 중차량 반복통행 등으로 인해 후타재 균열이 조사된 바, 손상현황에 따라 적절한 보수가 필요한 것으로 판단된다.

신축이음 전경(A1)

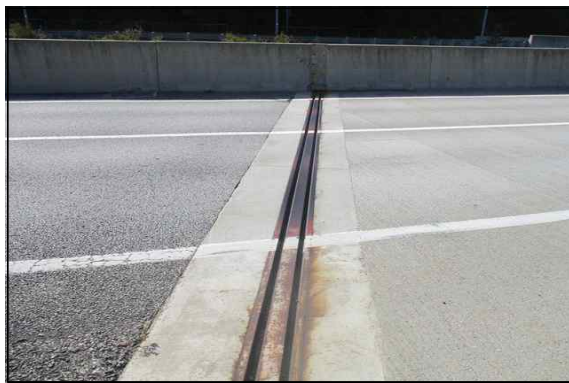
신축이음 전경(A2)

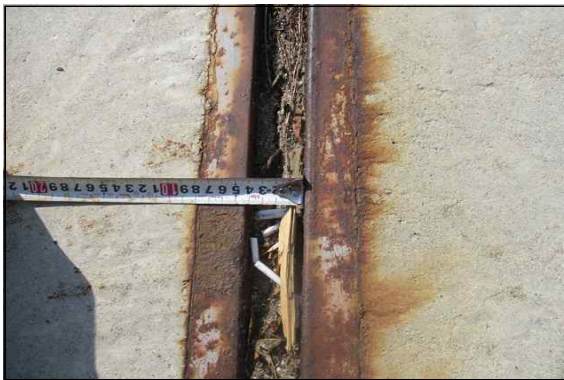
군자4교(서울)의 각 신축이음별 신축량 및 유간거리를 검토한 결과 각 신축이음은 하절기 온도상승 및 동절기 온도하강시 신축여유량을 충분히 확보하고 있는 것으로 검토되었다.

신축이음 유간측정 현황(A1)

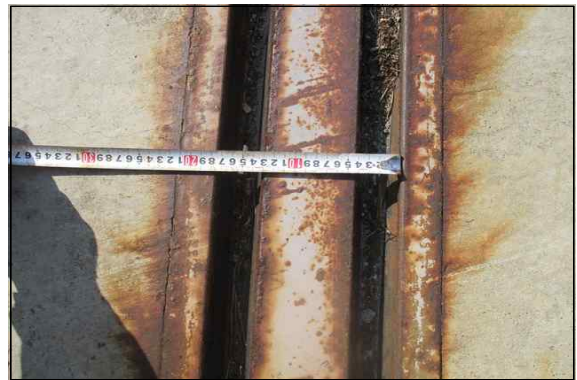
신축이음 유간측정 현황(A2)

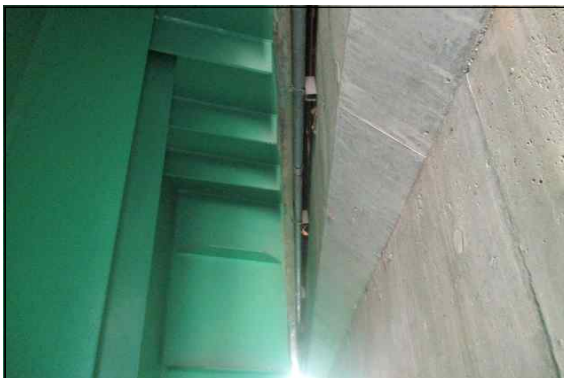
신축이음 하부 유간측정 현황(A1)

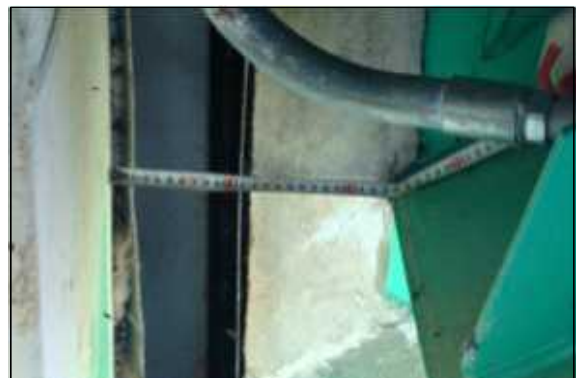
신축이음 하부 유간측정 현황(A2)

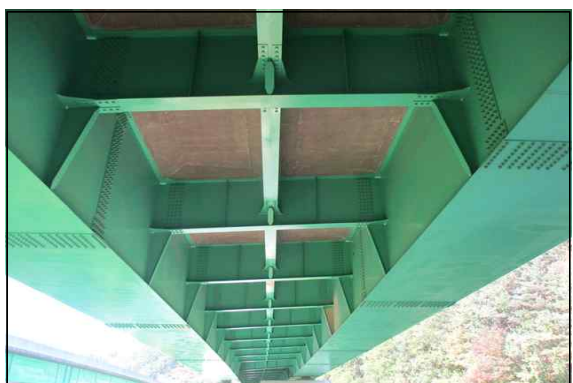
대상 교량은 3경간 연속의 총연장 165.0m(3@55.0m)인 Steel Box Girder교로서 바닥판에 대한 외관조사결과, 전반적으로 기 손상부에 대한 보수를 실시한 것으로 조사되었으며, 현재 보수상태는 양호한 것으로 확인되었다. 다만 미 보수부인 건조수축으로 인한 균열(c.w=0.3mm미만)이 조사되었으며, 기 손상부는 내구성 확보를 위한 보수가 필요할 것으로 판단된다.

바닥판 전경

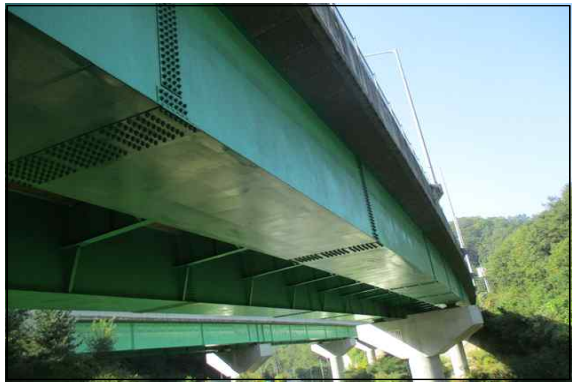
외관조사 결과, 거더 내·외부는 전반적으로 양호한 상태이나, 일부구간 국부적인 도장 박락, 긁힘, 부식 및 이물질퇴적 등이 조사되었다. 일부구간에서 도장 손상부에 보수가 실시된 상태이나, 미 보수된 구간은 내구성 확보차원의 적절한 보수가 필요한 것으로 판단된다.

거더 외부 전경

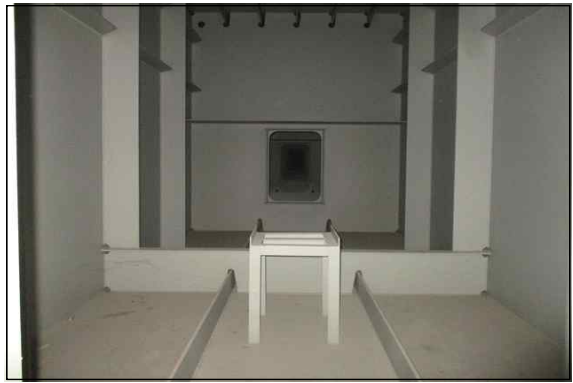
거더 내부 전경

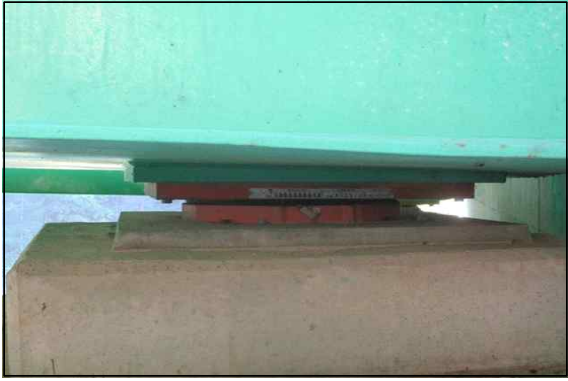
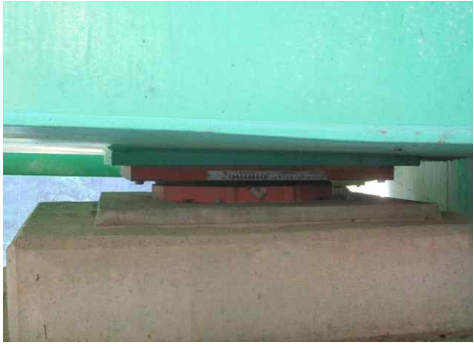
대상교량의 받침장치는 Pot Bearing으로서 8개소가 설치되어 있으며, 고정단은 P1에 설치되어 있는 것으로 확인되었다. 외관조사결과, 전반적으로 양호한 상태이나, 국부적으로 고무재 탈락이 조사되었다. 기 손상부는 주의관찰 후 손상의 진전시 적절한 조치를 취하는 것이 바람직할 것으로 판단된다.

받침 전경(A1 SH1)

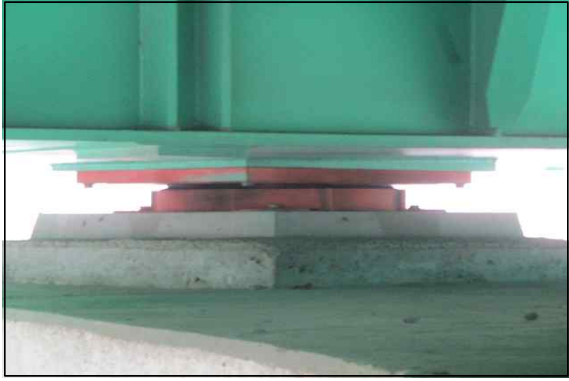
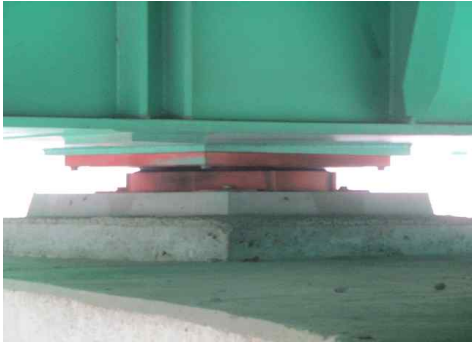
받침 전경(P2 SH1)

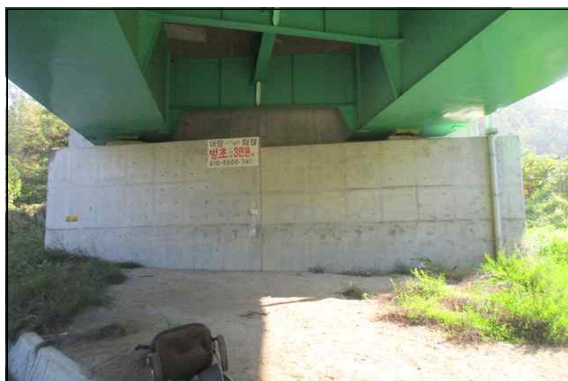
교대 전경

교대에 대한 외관조사결과, 초기 수화열 및 건조수축에 의한 폭0.3mm미만 균열 및 백태 등이 조사되었다. 기 발생한 손상부는 내구성 확보를 위한 보수와 주기적인 점검을 통한 유지관리가 필요하다.

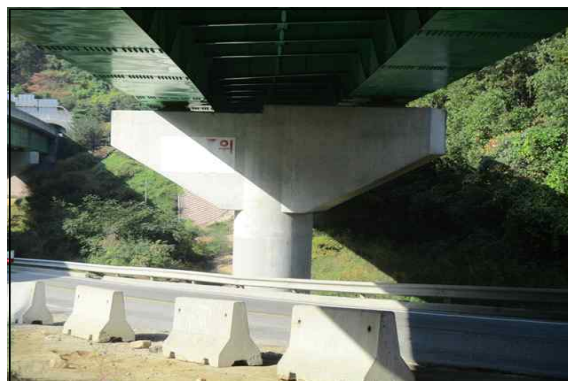
교각 전경

교각에 대한 외관조사 결과, 일부구간에서 건조수축에 의한 폭 0.3mm 내·외의 균열이 조사되었다. 기 발생된 손상부는 내구성 확보를 위한 보수와 주기적인 점검을 통한 유지관리가 필요한 것으로 판단된다.

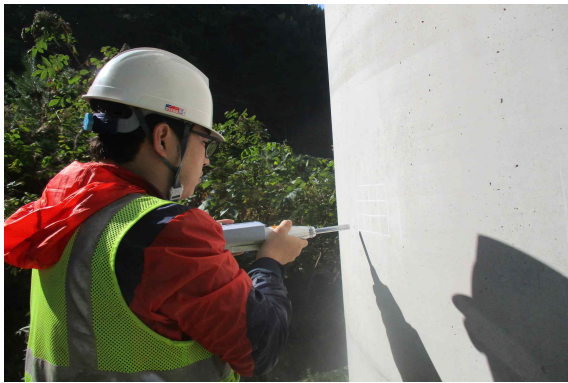
콘크리트 비파괴 시험결과 상부구조 추정 비파괴 강도는 28.9~31.0MPa, 하부구조 추정 비파괴강도는 25.1~26.1MPa로서 설계기준강도(상부구조 : 27.0MPa, 하부구조 : 24.0MPa) 이상을 확보하고 있는 것으로 측정·검토 되었다.

교각 압축강도 측정①

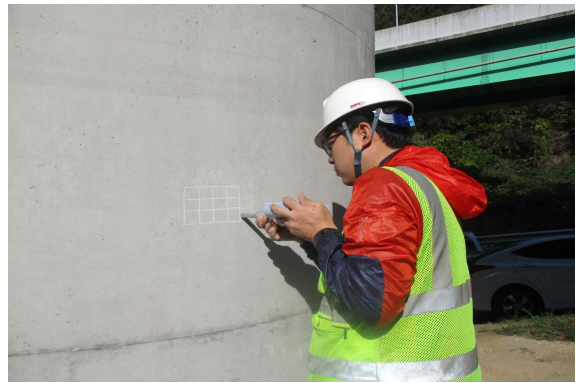
교각 압축강도 측정②

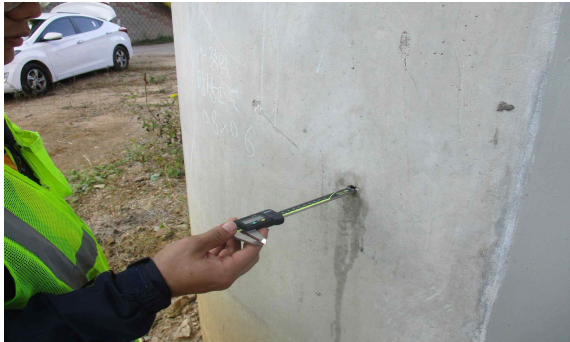
탄산화 깊이 측정은 총 4개소(상부구조 2개소, 하부구조 2개소)에서 실시하였으며 탄산화에 의한 수명 평가는 경과년수와 탄산화깊이와의 관계를 통해 탄산화 속도계수를 역추적하여 탄산화가 철근에 도달하는 시간을 계산하였다. 앞서 언급한 식  $C=A\sqrt{t}$  에서 준공 후 현재까지의 경과년수 t는 설계도로부터 구할 수 있고 탄산화 깊이 C는 현장조사를 통하여 얻을 수 있으므로 탄산화 속도계수 A를 계산할 수 있다. 측정결과 모든 측정부재에서 현재로부터 탄산화가 철근에 도달하는데 걸리는 시간을 추정한 결과 100년 이상으로 탄산화에 의한 철근부식은 없을 것으로 판단된다.

교각 탄산화 시험

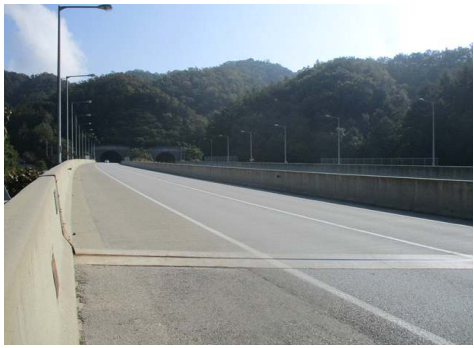
| | <p>교면포장 전경</p> | <p>교면포장 균열(S3)</p> |
| <p>점검내용</p> | <p>◦ 본 군자4교(서울)의 교면포장은 콘크리트로 되어 있으며 외관조사 결과, 공용기간 증가 및 지속적인 차량통행으로 인한 콘크리트 포장 균열이 발생된 상태이다. 기 발생한 균열부는 추가 손상이 발생할 우려가 있으므로 주기적인 점검 및 유지관리가 필요한 것으로 판단된다.</p> | |

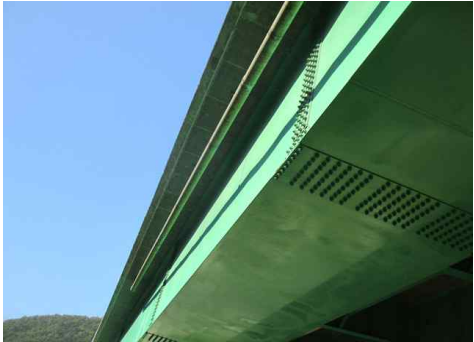
| | <p>배수시설 전경</p> | <p>배수구 막힘(S1)</p> |
| <p>점검내용</p> | <p>◦ 배수시설은 교면 배수구가 좌측 방호벽에 인접하여 총 12개소가 설치되어 있으며, 배수파이프로 연결되어 하부로 배수되도록 시공되어 있다. 외관조사 결과, 전반적으로 양호한 상태이나, 일부 개소에서 배수구 막힘이 조사되어 정비가 요구된다.</p> | |
