## 제 2 장 군자4교(양양)

### 2.1 시설물개요

군자4교(양양)는 기 정밀점검 (2016. 08) 실시 결과 상태평가 등급은 “B”등급으로 평가되었다. 바닥판 균열 및 백태, 거더 도장박락, 변색, 부식, 폐콘크리트 미제거, 교대 및 교각 균열, 망상균열, 파손, 신축이음 본체 부식, 후타재 균열, 교면포장 균열, 방호벽 균열, 백태, 재료분리 등이 조사되었으며, 바닥판, 거더, 교대 및 교각에 발생한 손상에 대해서는 하자담보 만료기간전 일괄 보수를 실시하여야 할 것이다.

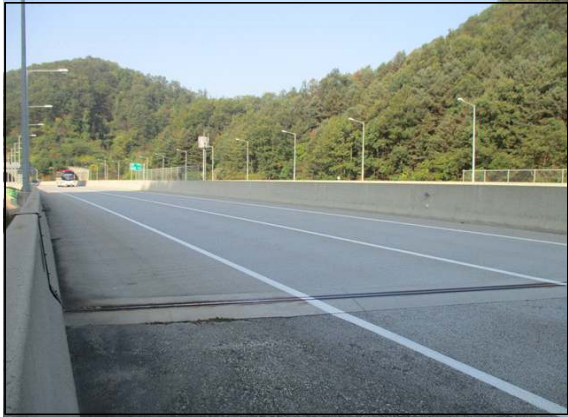
본 군자4교(양양)의 교면포장은 콘크리트로 되어 있으며 외관조사 결과, 공용기간 증가 및 지속적인 차량통행으로 인한 콘크리트 포장 균열이 발생한 상태이다. 기 발생한 균열부는 추가 손상이 발생될 우려가 있으므로 주기적인 점검 및 유지관리가 필요한 것으로 판단된다.

교면포장 전경

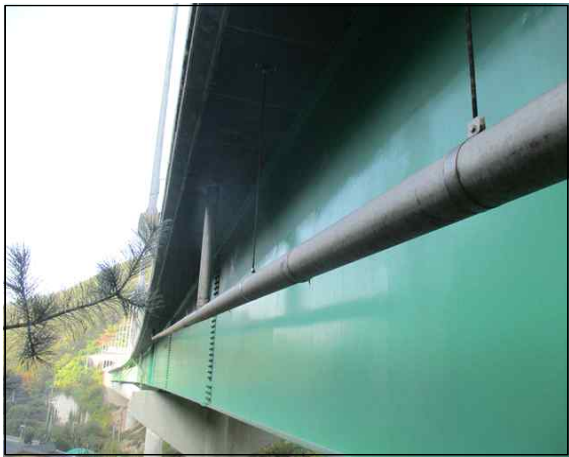
배수시설은 교면 배수구가 우측 방호벽에 인접하여 총 10개소가 설치되어 있으며, 배수파이프로 연결되어 하부로 배수되도록 시공되어 있다. 외관조사 결과, 전반적으로 양호한 상태이나, 일부 개소에서 배수구 막힘이 조사되어 정비가 요구된다.

배수시설 전경

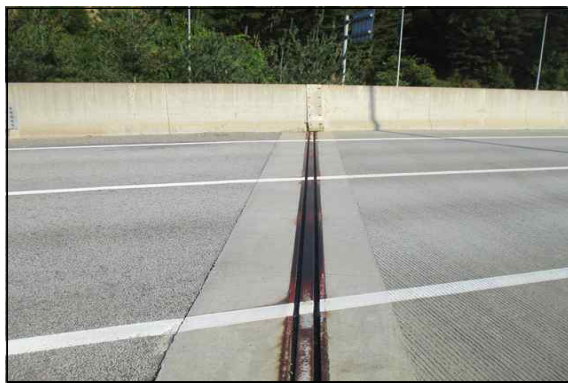
신축이음은 대기 온도변화에 의한 교량 상부구조의 수축과 팽창, 콘크리트의 재령에 의한 CREEP, 건조수축 및 활하중에 의한 이동과 회전등의 변위 및 변형을 원활하게 하는 중요한 부재로서 신축이음장치는 Rail Joint로 설치되어 있다. 외관조사 결과, 본체는 공용년수 경과로 인한 본체부식이 조사되었으며, 후타재의 경우 건조수축, 중차량 반복통행 등으로 인해 후타재 균열이 조사된 바, 손상현황에 따라 적절한 보수가 필요한 것으로 판단된다.

신축이음 전경(A1)

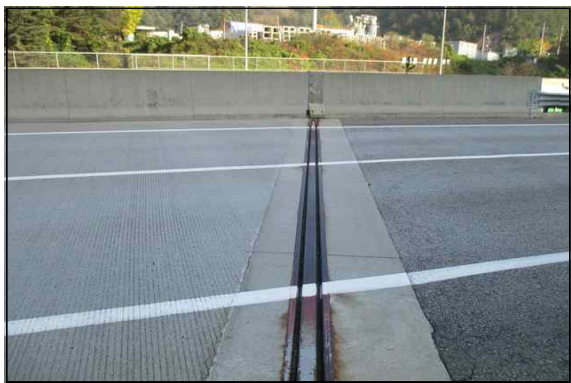
신축이음 전경(A2)

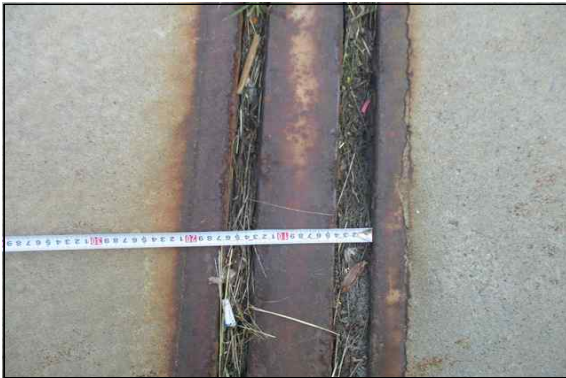
군자4교(양양)의 각 신축이음별 신축량 및 유간거리를 검토한 결과 각 신축이음은 하절기 온도상승 및 동절기 온도하강시 신축여유량을 충분히 확보하고 있는 것으로 검토되었다.

신축이음 유간측정 현황(A1)

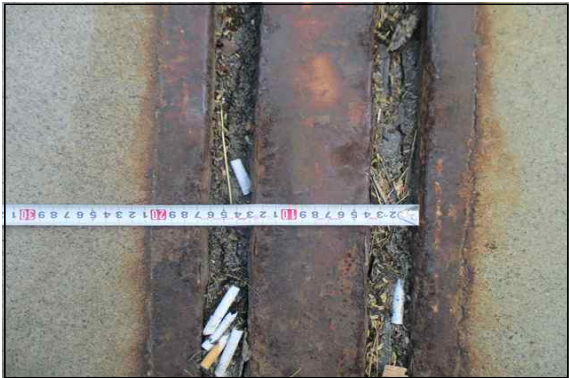
신축이음 유간측정 현황(A2)

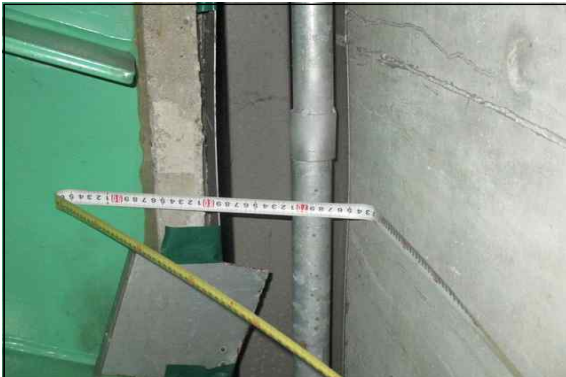
신축이음 하부 유간측정 현황(A1)

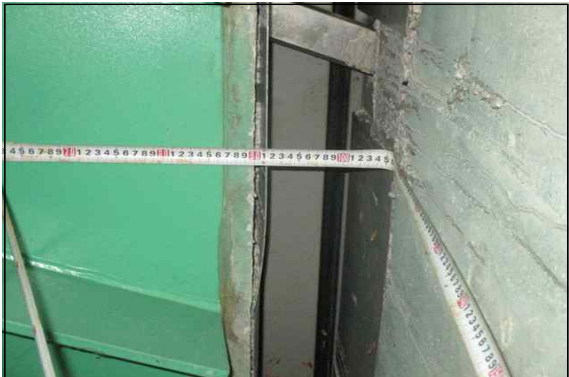
신축이음 하부 유간측정 현황(A2)

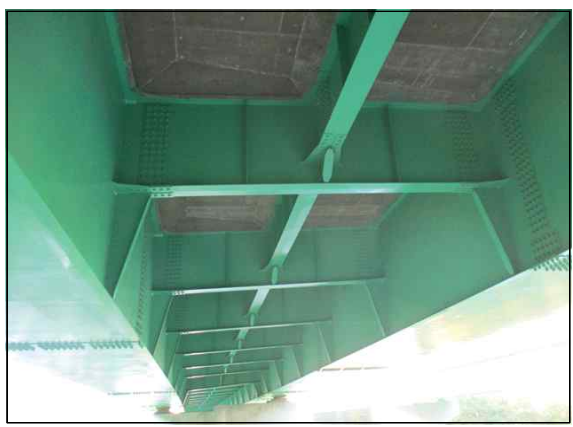
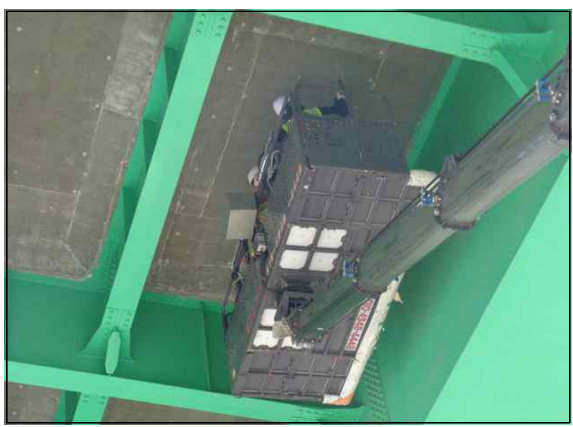
대상 교량은 4경간 연속의 총연장 190.0m(40.0+2@55.0m+40.0m)인 Steel Box Girder교로서 바닥판에 대한 외관조사결과, 건조수축으로 인한 균열(c.w=0.3mm미만)이 조사되었다.

기존 손상인 백태의 경우 기 점검 이후 보수를 실시한 것으로 확인되었으며, 보수 상태는 양호한 것으로 조사되었다. 그 외 손상부는 내구성 증진을 위한 표면처리 등의 조치를 취하는 것이 바람직 할 것으로 판단된다.

바닥판 전경

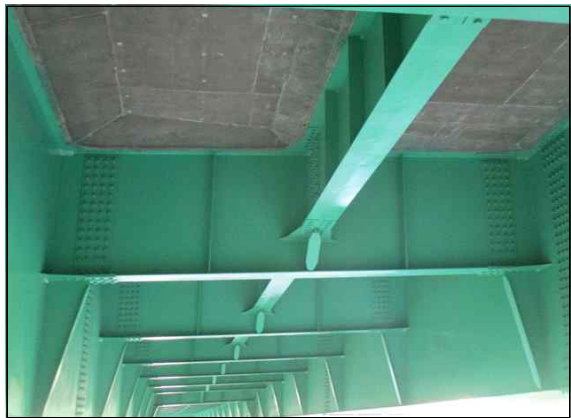
외관조사 결과, 거더 내부는 전반적으로 양호한 상태이나, 일부구간 국부적인 도장 박락, 부식, 변색 등이 조사되었다. 기 발생한 손상들은 구조물의 안전성에 영향을 미치는 수준은 아니나 내구성 확보차원의 적절한 보수가 필요한 것으로 판단된다.

거더 외부 전경

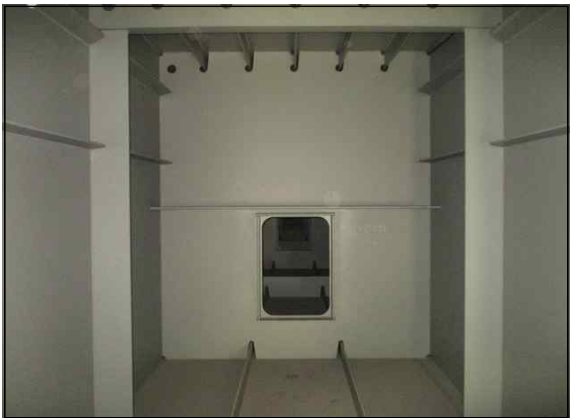
거더 내부 전경

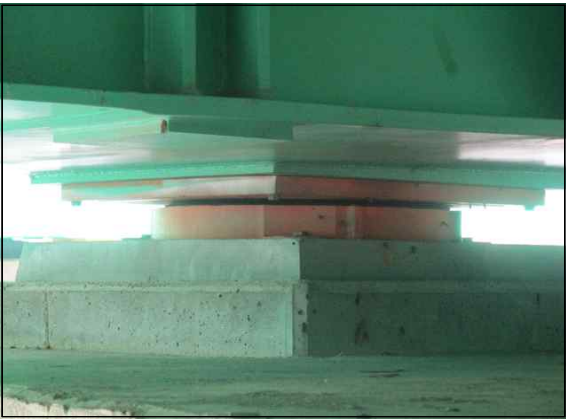
대상교량의 받침장치는 Pot Bearing으로서 10개소가 설치되어 있으며, 고정단은 P1에 설치되어 있는 것으로 확인되었다. 외관조사결과, 일부구간 고무재 탈락이 신규 조사되었고, 손상은 경미한 상태로 주의관찰을 요한다.

받침 전경(P3 SH1)

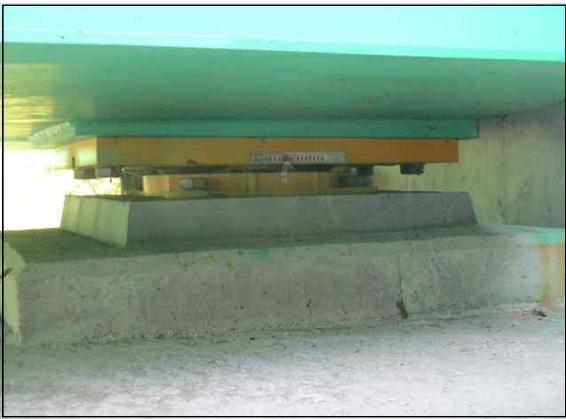
받침 전경(A2 SH2)

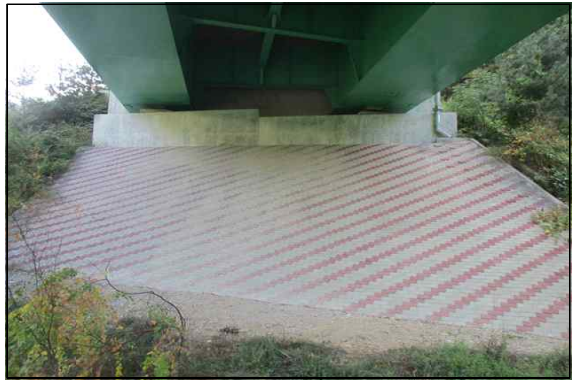
교대 전경

교대에 대한 외관조사결과, 초기 수화열 및 건조수축에 의한 폭0.3mm미만 균열 및 망상균열 등이 조사되었다. 기 발생된 손상부는 내구성 확보를 위한 보수와 주기적인 점검을 통한 유지관리가 필요하다.

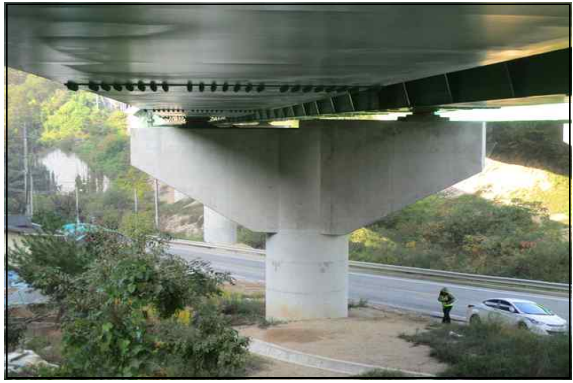
교각 전경

교각에 대한 외관조사 결과, 일부 기둥부에 균열보수 및 단면보수가 실시된 상태이나, 미 보수된 구간에서 건조수축과 초기 외부 충격에 의한 폭 0.3mm내·외의 균열이 조사되었다. 기 발생된 손상부는 내구성 확보를 위한 보수와 주기적인 점검을 통한 유지관리가 필요한 것으로 판단된다.

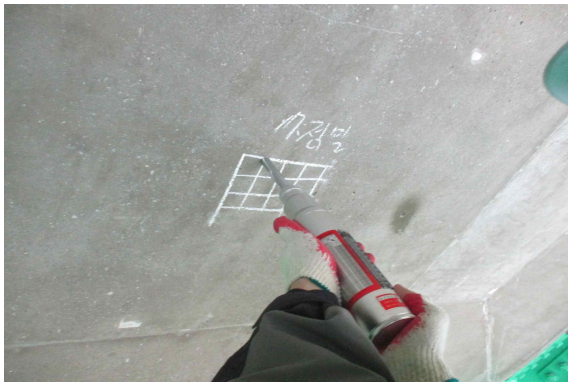
콘크리트 비파괴 시험결과 상부구조 추정 비파괴 강도는 28.6~29.4MPa, 하부구조 추정 비파괴강도는 25.0~25.9MPa로서 설계기준강도(상부구조 : 27.0MPa, 하부구조 : 24.0MPa) 이상을 확보하고 있는 것으로 측정·검토 되었다.

바닥판하면 압축강도 측정①

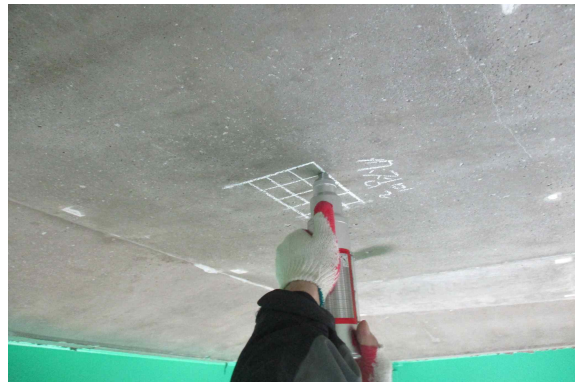
바닥판하면 압축강도 측정②

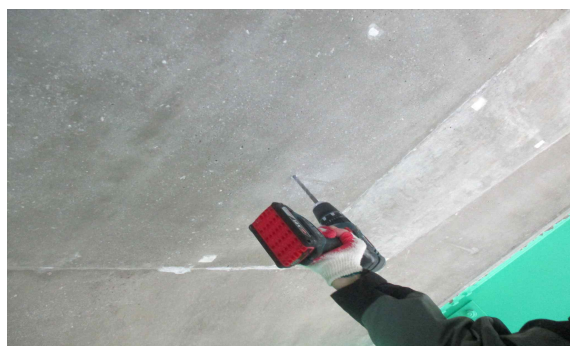
탄산화 깊이 측정은 총 6개소(상부구조 3개소, 하부구조 3개소)에서 실시하였으며 탄산화에 의한 수명 평가는 경과년수와 탄산화깊이와의 관계를 통해 탄산화 속도계수를 역추적하여 탄산화가 철근에 도달하는 시간을 계산하였다. 앞서 언급한 식  $C=A\sqrt{t}$  에서 준공 후 현재까지의 경과년수  $t$ 는 설계도로부터 구할 수 있고 탄산화 깊이  $C$ 는 현장조사를 통하여 얻을 수 있으므로 탄산화 속도계수  $A$ 를 계산할 수 있다. 측정결과 모든 측정부재에서 현재로부터 탄산화가 철근에 도달하는데 걸리는 시간을 추정한 결과 100년 이상으로 탄산화에 의한 철근부식은 없을 것으로 판단된다.

탄산화 시험을 위한 드릴링 작업

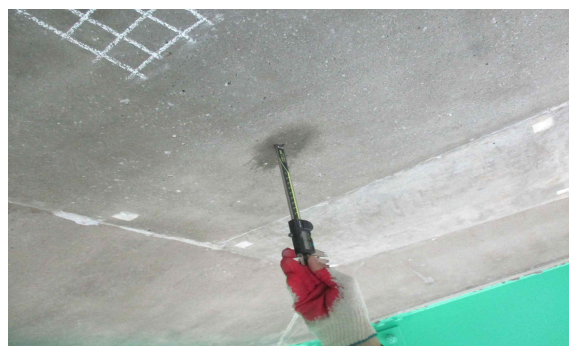
<사진 2.3.2> 탄산화시험 현황

바닥판하면 탄산화 시험

기 실시한 2016년 정밀점검과의 탄산화깊이 비교결과 “안전점검 및 정밀안전진단 세부지침(2012.12)” 건진성 평가기준(탄산화 잔여깊이 30mm이상 : a등급)에 준하여 탄산화에 의한 철근 부식의 가능성은 적을 것으로 판단된다.

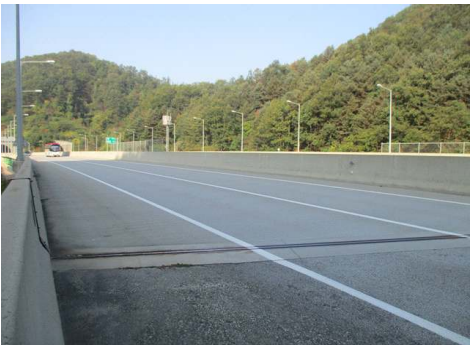
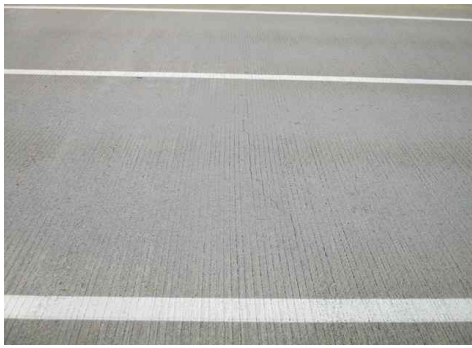
| 점검내용 | 교면포장 균열(S1) | |
| 점검내용 | ◦ 본 군자4교(양양)의 교면포장은 콘크리트로 되어 있으며 외관조사 결과, 공용기간 증가 및 지속적인 차량통행으로 인한 콘크리트 포장 균열이 발생된 상태이다. 기 발생한 균열부는 추가 손상이 발생할 우려가 있으므로 주기적인 점검 및 유지관리가 필요한 것으로 판단된다. | |

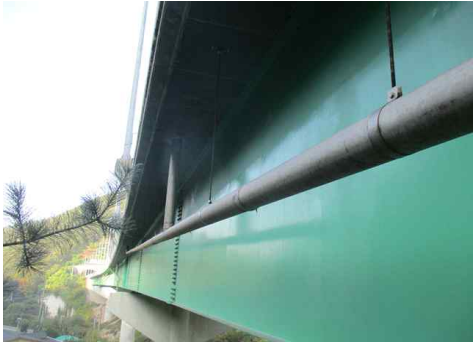
| | <p>배수시설 전경</p> | <p>배수구 막힘(S2)</p> |
| <p>점검내용</p> | <p>◦ 배수시설은 교면 배수구가 우측 방호벽에 인접하여 총 10개소가 설치되어 있으며, 배수파이프로 연결되어 하부로 배수되도록 시공되어 있다. 외관조사 결과, 전반적으로 양호한 상태이나, 일부 개소에서 배수구 막힘이 조사되어 정비가 요구된다.</p> | |

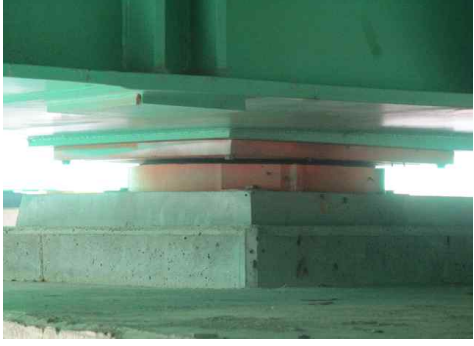
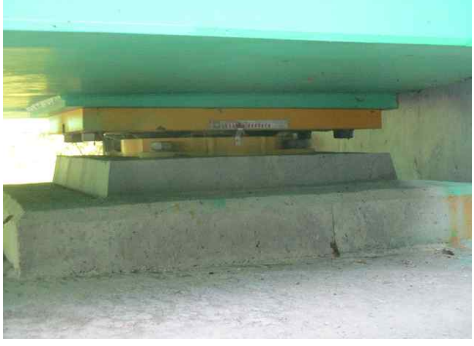
| | <p>받침 전경(P3 SH1)</p> | <p>받침 전경(A2 SH2)</p> |
| <p>점검내용</p> | <ul style="list-style-type: none"> <li>◦ 받침장치에 대한 외관조사결과, Pot Bearing으로서 10개소가 설치되어 있으며, 고정단은 P1에 설치되어 있는 것으로 확인되었다. 외관조사결과, 손상이 없는 양호한 상태로 조사되었다.</li> <li>◦ 교량받침 여유량 검토결과 온도변화에 따른 여유량을 충분히 확보하고 있는 것으로 측정/확인 되었다.</li> </ul> | |
