## 제 2 장 조양교(양양)

### 2.1 시설물개요

#### 2.1.1 조양교(양양) 전경

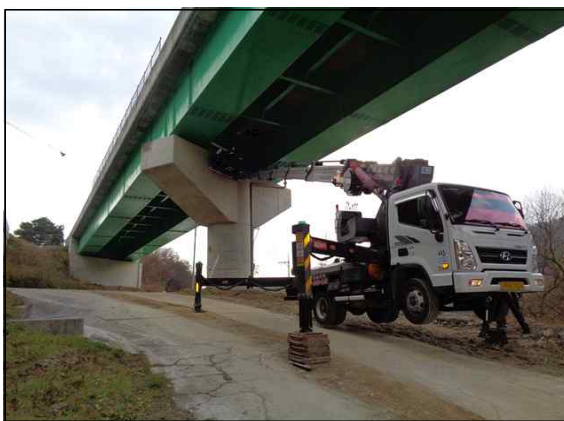
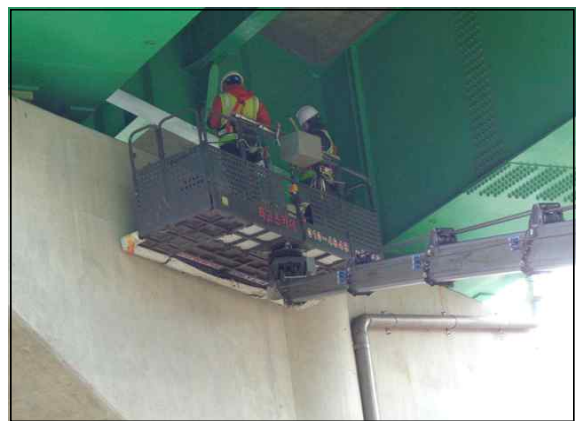
<사진 2.2.1> 외관조사 현황

작업차량을 이용한 외관조사

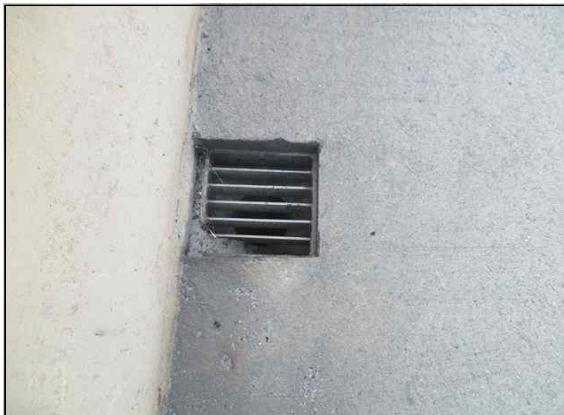
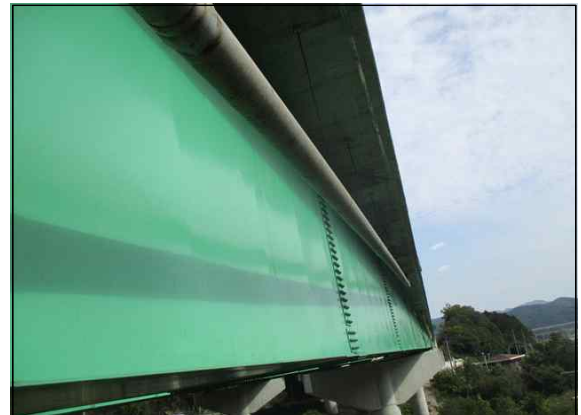
<사진 2.2.4> 배수시설 전경

배수시설은 우측에 설치되어 있으며 조사결과 전반적으로 양호한 상태이며, 손상 방지 차원에서 주기적인 점검을 통한 유지관리가 필요하다.

배수구 전경

배수관 전경

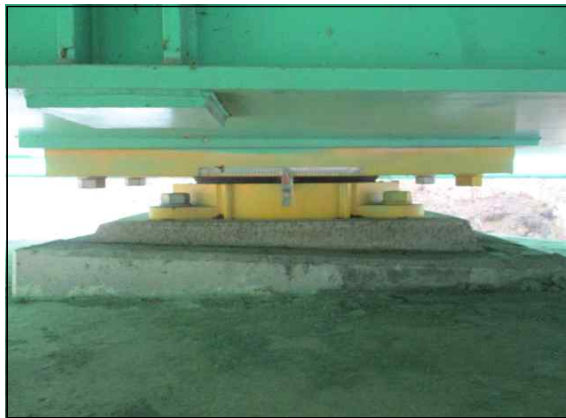
받침 전경(P3 SH1)

대상교량의 받침장치는 포트받침으로 10개소로 시공되었으며, 전반적으로 양호하나 일부 받침 상부 플레이트 볼트 부식이 발생하였으며, 보수보다는 주기적인 점검을 통한 주의 관찰을 실시하는 것이 바람직하다.

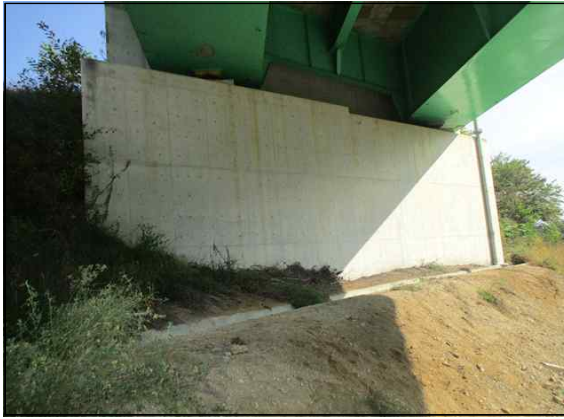
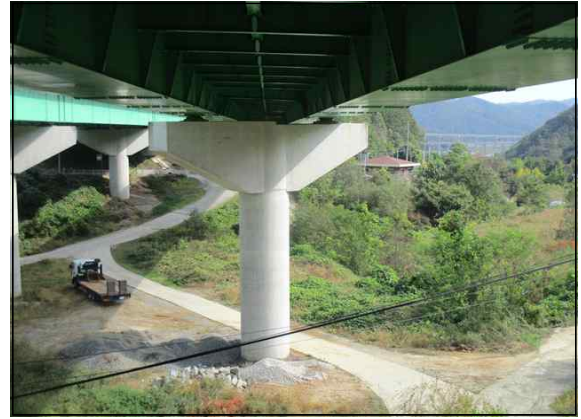
<사진 2.2.9> 교대 및 교각 현황

교대 전경

교각 전경

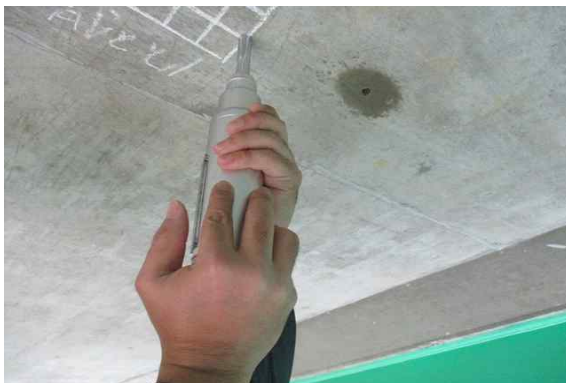
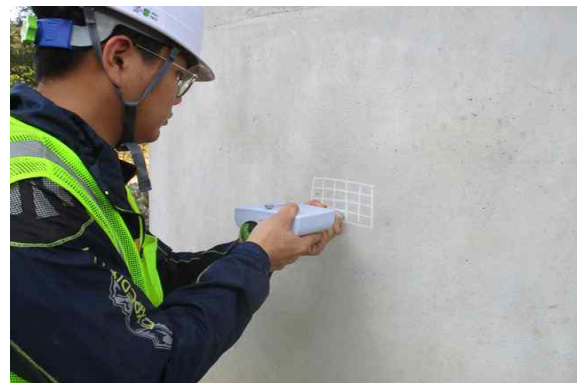
<사진 2.3.1> 반발경도시험 현황

콘크리트 비파괴 시험결과 상부구조 추정 비파괴 강도는 28.1~29.8MPa, 하부구조 추정 비파괴 강도는 25.4~27.3MPa로서 설계기준강도(상부구조:27.0MPa, 하부구조:24.0MPa) 이상을 확보하고 있는 것으로 측정·검토 되었다.

상부구조 바닥판하면 반발경도 측정

하부구조 교각 반발경도 측정

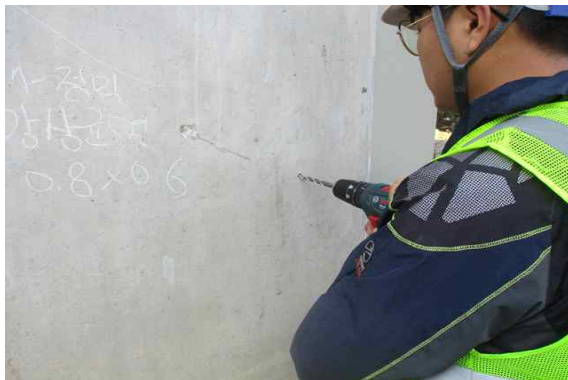
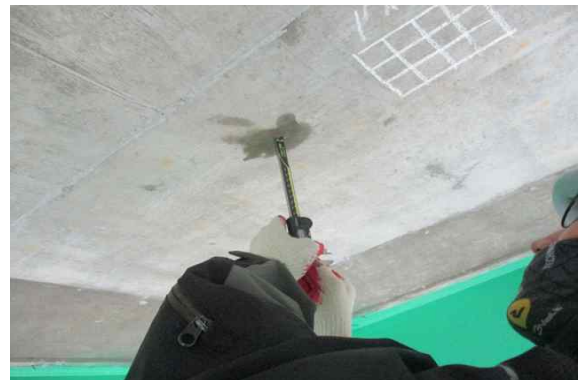
<사진 2.3.2> 탄산화시험 현황

탄산화 깊이 측정은 총 3개소(상부구조 1개소, 하부구조 2개소)에서 실시하였으며 탄산화에 의한 수명 평가는 경과년수와 탄산화깊이와의 관계를 통해 탄산화 속도계수를 역추적하여 탄산화가 철근에 도달하는 시간을 계산하였다. 앞서 언급한 식  $C=A\sqrt{t}$  에서 준공 후 현재까지의 경과년수  $t$ 는 설계도로부터 구할 수 있고 탄산화 깊이  $C$ 는 현장조사를 통하여 얻을 수 있으므로 탄산화 속도계수  $A$ 를 계산할 수 있다. 측정결과 모든 측정부재에서 현재로부터 탄산화가 철근에 도달하는데 걸리는 시간을 추정한 결과 100년 이상으로 탄산화에 의한 철근부식은 없을 것으로 판단된다.

a. 탄산화시험을 위한 드릴링 작업

b. 바닥판하면 탄산화 시험

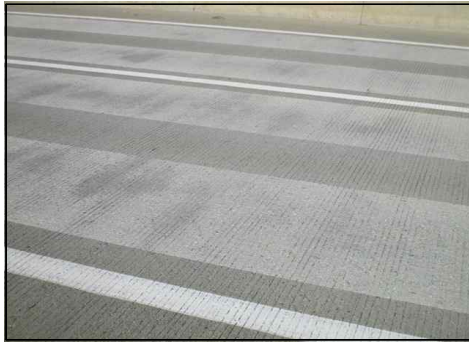
| | <p>교면포장 전경</p> | <p>교면포장 패임(S2)</p> |
| <p>점검내용</p> | <p>◦ 교면포장에 대한 외관조사 결과 건조수축, 반복적인 차량 운하중 등으로 인한 콘크리트 포장이 발생된 상태이며, 내구성 확보차원의 적절한 보수가 필요하다.</p> | |

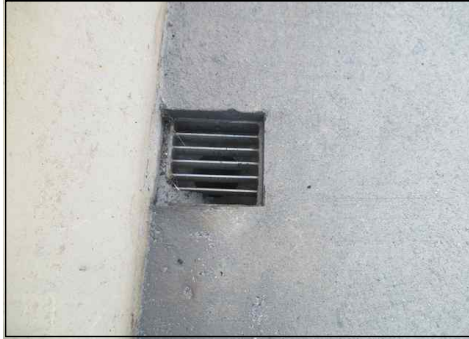
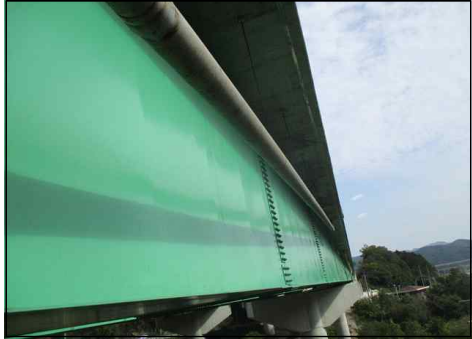
| | <p>배수구 전경</p> | <p>배수관 전경</p> |
| <p>점검내용</p> | <p>◦ 배수시설은 우측에 설치되어 있으며 조사결과 전반적으로 양호한 상태이며, 손상 방지차원에서 주기적인 점검을 통한 유지관리가 필요하다.</p> | |

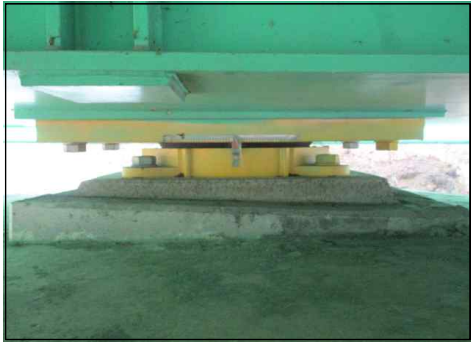
| | <p>받침 전경(P3 SH1)</p> | <p>받침 플레이트 볼트 부식(P3 SH2)</p> |
| <p>점검내용</p> | <p>◦ 대상교량의 받침장치는 포트받침으로 10개소로 시공되었으며, 전반적으로 양호하나 일부 받침 상부 플레이트 볼트 부식이 발생하였으며, 보수보다는 주기적인 점검을 통한 주의관찰을 실시하는 것이 바람직하다.</p> <p>◦ 연단거리 측정결과 현장 실측치가 허용치를 상회하는 것으로 조사되어 본 과업대상인 조양교(양양)는 충분한 연단거리를 확보하고 있는 것으로 검토되었다.</p> <p>◦ 교량받침 여유량 검토결과 온도변화에 따른 여유량을 충분히 확보하고 있는 것으로 측정/확인 되었다.</p> | |
