## II. 시 설 물 편

# 제 1 장 월문1터널(서울)

## 1.1 시설물개요

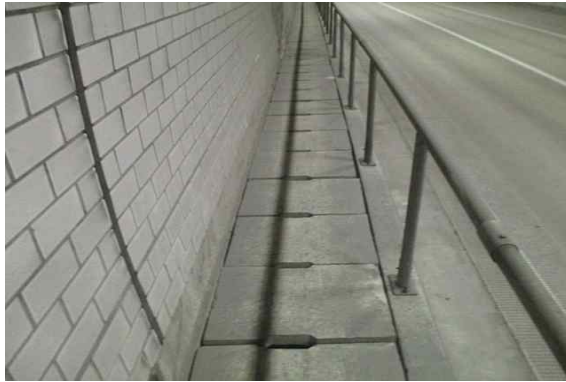
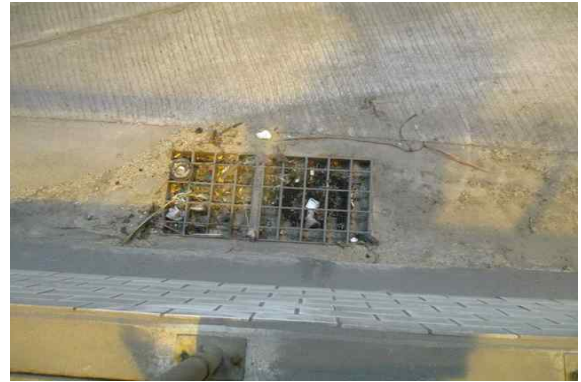
<사진 1.2.4> 공동구 및 배수시설 전경

공동구에 대한 외관조사 결과, 공동구 상부의 균열 및 덮개 파손, 난간 유실 등의 손상이 국부적으로 조사되었으며, 기 점검과 비교시 추가 발생된 손상은 없는 것으로 확인되었다. 공동구의 경우 향후 유지관리 및 점검자의 통행시 손상부로 인해 안전사고가 발생할 우려가 있고, 장기간 방치시 공동구 내부의 배선 및 배관 등의 설비시설이 파손될 우려가 있으므로 덮개 파손부의 교체가 필요할 것으로 판단된다.

포장면의 좌·우측에 설치된 배수시설에 대한 외관조사 결과, 일부구간 집수구 토사 유입으로 인한 집수구 막힘이 조사되었다. 기 손상부는 터널의 원활한 배수기능 확보를 위한 주기적인 청소 등의 조치가 필요할 것으로 판단된다.

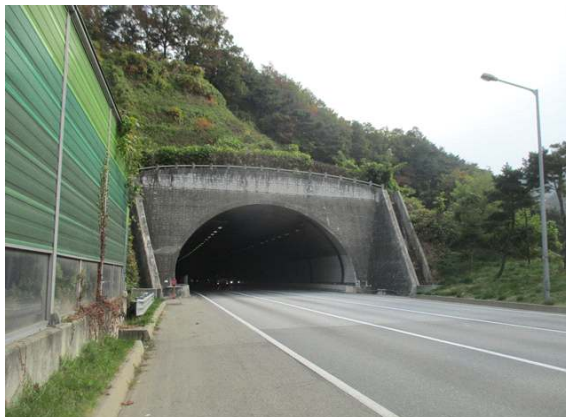
시점부 갯문 전경

갯문에 대한 외관조사결과 기 점검 시 조사된 건조수축으로 인한 균열( $cw=0.3mm$  이상), 망상균열 등의 손상이 확인되었다. 기 점검 이후 손상부의 전반적인 보수가 실시되었으며, 현재 보수상태는 양호한 것으로 판단된다. 다만, 금회 점검시 갯문 배면 사면부의 공동이 발생되었으며, 이는 우수에 의한 토사유실이 원인으로 발생된 것으로 판단되며, 주의관찰 후 손상의 진전시 되메우기 등의 조치가 필요할 것으로 판단된다. 그 외 기 손상부는 지속적인 점검을 통한 유지관리가 필요할 것으로 판단된다.

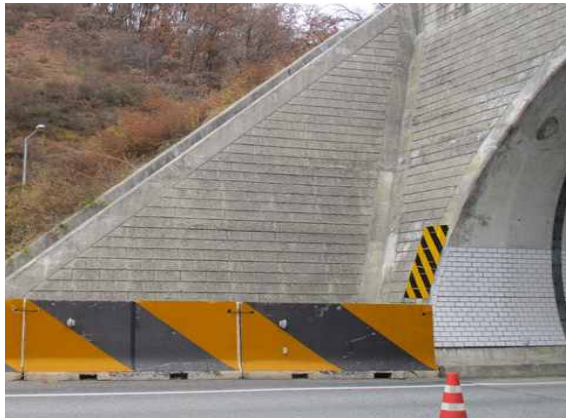
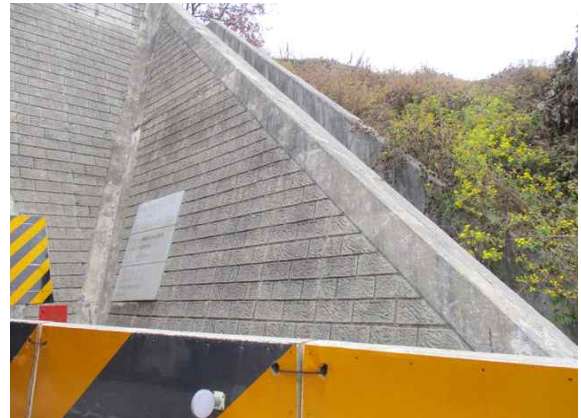
<사진 1.2.9> 옹벽 손상현황

월문1터널(서울)의 시·종점부에 시공된 옹벽에 대한 조사결과, 균열, 박락, 재료분리, 파손 등의 손상이 발생하지 않은 양호한 상태인 것으로 조사되었으며, 현 상태를 지속적으로 유지하기 위한 관리주체의 지속적인 점검 및 유지관리가 요구된다.

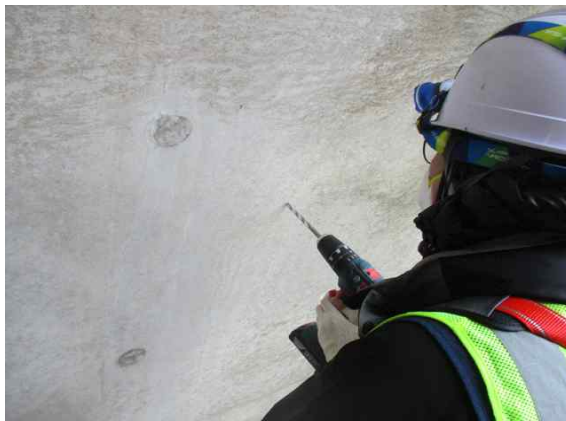
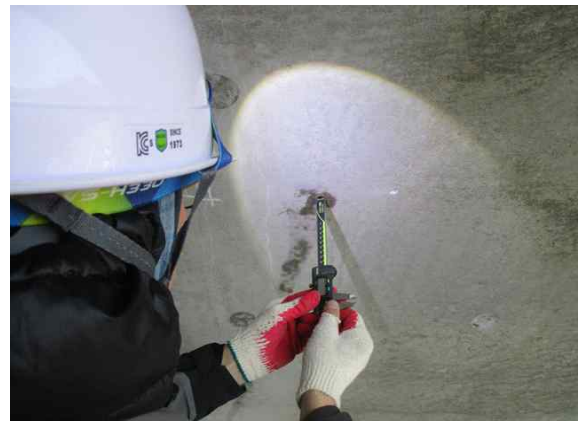
<사진 1.3.2> 탄산화시험 현황

측정결과 모든 측정부재에서 현재로부터 탄산화가 철근에 도달하는데 걸리는 시간을 추정한 결과 100년 이상으로 탄산화에 의한 철근부식은 없을 것으로 판단된다.
