## 제 2 장 월문1터널(양양)

### 2.1 시설물개요

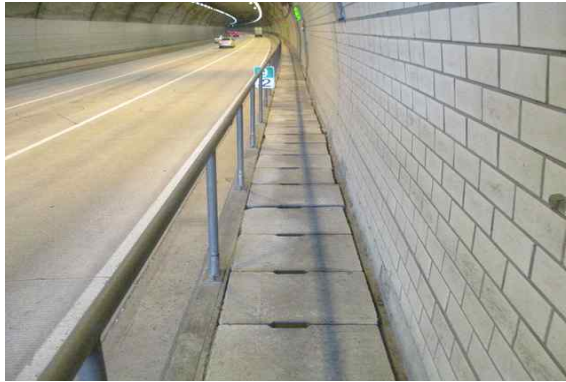
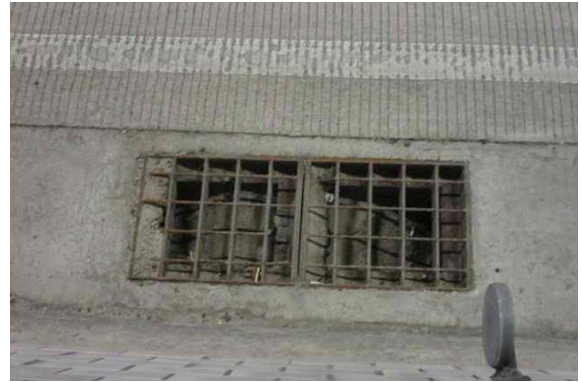
공동구 전경

공동구에 대한 외관조사 결과, 공동구 상부의 균열, 덮개 파손 등의 손상이 국부적으로 조사되었으며, 기 점검과 비교시 일부 구간 공동구 상부 균열이 추가 발생된 것으로 확인되었다. 공동구의 경우 향후 유지관리 및 점검자의 통행시 손상부로 인해 안전사고가 발생할 우려가 있고, 장기간 방치시 공동구 내부의 배선 및 배관 등의 설비시설이 파손될 우려가 있으므로 덮개 파손부의 교체가 필요할 것으로 판단된다.

포장면의 좌·우측에 설치된 배수시설에 대한 외관조사 결과, 일부구간 집수구 토사 유입으로 인한 집수구 막힘이 조사되었다. 기 손상부는 터널의 원활한 배수기능 확보를 위한 주기적인 청소 등의 조치가 필요할 것으로 판단된다.

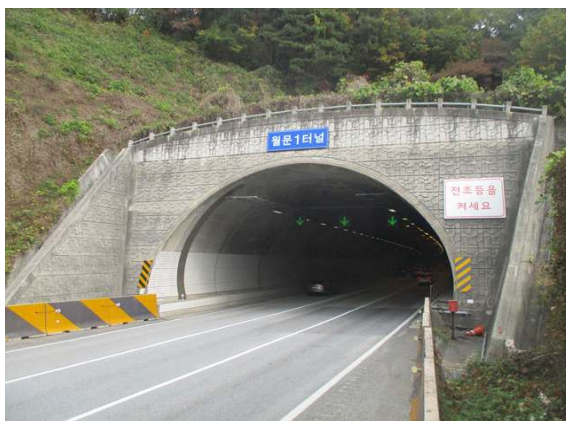
시점부 갯문 전경

갯문에 대한 외관조사결과 기 점검 시 조사된 건조수축으로 인한 균열( $cw=0.3\text{mm}$  이상), 박리 등의 손상부는 전반적인 보수가 실시되었으며, 현재 보수상태는 양호한 것으로 판단된다. 다만, 금회 점검시 갯문 배면 균열( $cw=0.3\text{mm}$  이상) 손상이 추가로 발생된 것으로 조사되었으며, 종점부 공동의 경우 주의관찰 후 진전시 되메우기 등의 조치를, 균열은 주입보수등의 조치가 필요할 것으로 판단된다.

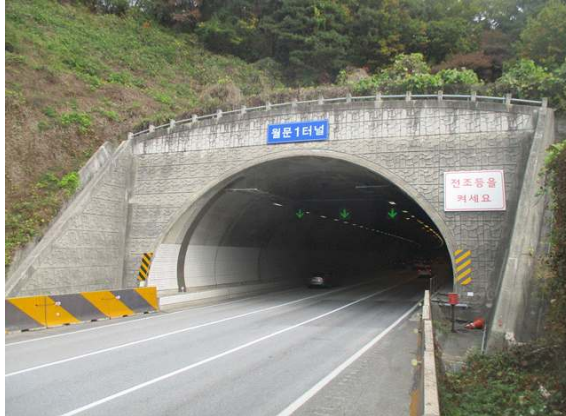
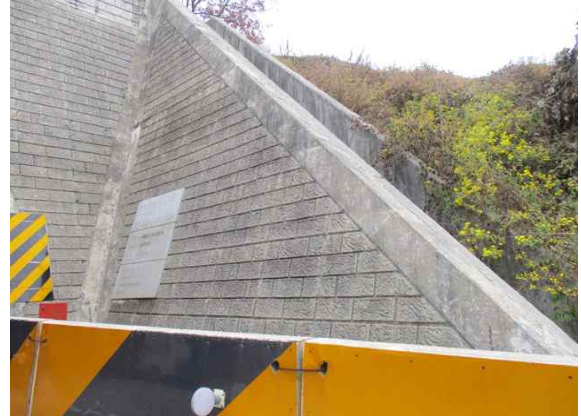
시점부 옹벽 전경

월문1터널(양양)의 시·종점부에 시공된 옹벽에 대한 조사결과, 균열, 박락, 재료분리, 파손 등의 손상이 발생하지 않은 양호한 상태인 것으로 조사되었으며, 현 상태를 지속적으로 유지하기 위한 관리주체의 지속적인 점검 및 유지관리가 요구된다.

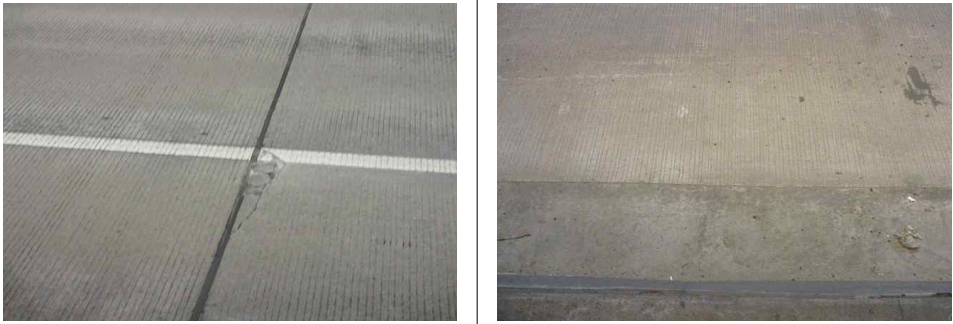
| | 포장부 파손 | 포장부 균열 |

| 중점<br>점검사항 | <ul style="list-style-type: none"> <li>◦ 콘크리트 포장 손상부에 대한 보수후에도 손상의 확대 및 패임 등에 대한 주의관찰 필요.</li> <li>◦ 터널내부 콘크리트 파손, 들뜸 등에 대해서는 주행성, 사용성 확보를 위한 부분적인 보수 후 추가손상 발생유무에 대한 주의관찰이 필요함.</li> </ul> | |

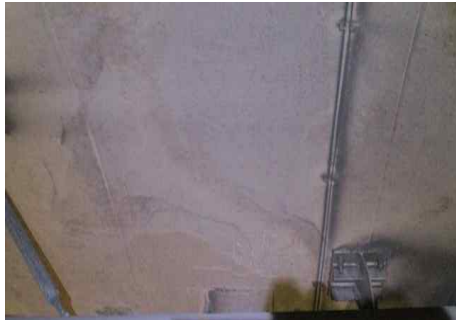
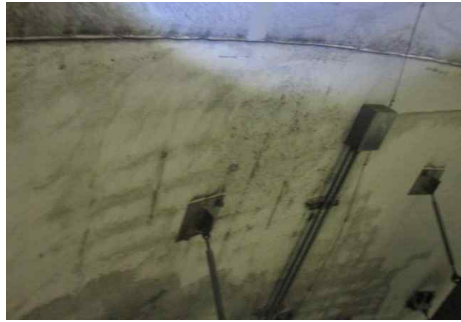
| | | 라이닝 균열 | 라이닝 와이어매쉬 노출 |
| 중점<br>점검사항 | 발생현황 | <ul style="list-style-type: none"> <li>◦ 균열 변상 <ul style="list-style-type: none"> <li>· 측벽부 배수공 불량으로 과도한 수압에 의한 수직균열</li> <li>· 어깨부 배면공동으로 인한 천장부 수평균열</li> <li>· 설계시 고려 안 된 부분의 추가적 외력에 의한 종균열</li> <li>· 전단력에 의해 어긋남을 동반한 전단균열</li> <li>· 압좌에 의해 생기는 파괴면이 불명확한 균열</li> <li>· 철근을 따라 발생한 균열 : 철근배근 불량, 콘크리트의 피복두께가 부족한 경우</li> <li>· 망상균열 : 모르터 고유의 균열, 알칼리 골재반응에 의한 균열, 시공 후 급격한 건조수축, 동결융해, 화재노출 등</li> <li>· 표면에서의 미세한 균열 : 매우 미세한 그물형태의 균열</li> <li>· Cold-Joint : 콘크리트 이어치기 부분 시공불량으로 발생</li> </ul> </li> <li>◦ 붕괴, 파손 변상 <ul style="list-style-type: none"> <li>· 천장부 등에서 탈락된 콘크리트 조각들로 인한 기능상실 및 사고 가능</li> <li>· 급작스런 붕락은 통행중인 차량의 안전을 위협, 급작스런 제동 등으로 대형 사고 유발</li> <li>· 장기적으로 해당단면의 구조적 불안정으로 인한 단면붕괴 가능</li> </ul> </li> <li>◦ 박리, 박락 변상 <ul style="list-style-type: none"> <li>· 라이닝 표면이탈로 인한 기능상실 및 대형사고 유발</li> <li>· 장기적인 라이닝 콘크리트의 열화로 단면붕괴 유발</li> <li>· 들뜸 : 철근의 부식에 의한 부피팽창으로 철근을 덮고 있는 콘크리트 들뜸, 부착력 감소로 인한 라이닝 탈락</li> </ul> </li> </ul> | |

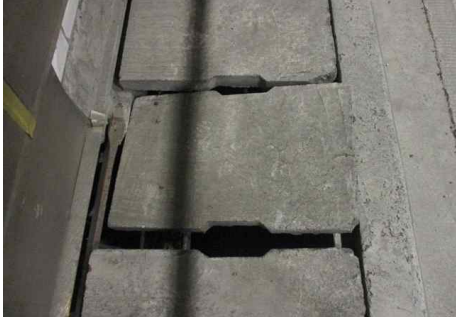
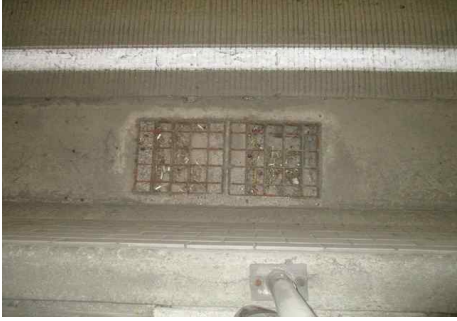
| | 공동구 덮개 탈락 | |

| 중점<br>점검사항 | <ul style="list-style-type: none"> <li>◦ 공동구 덮개 파손 유무 및 유지관리</li> <li>◦ 종방향 배수로내 이물질 적체로 인한 배수기능 저하유무.</li> <li>◦ 배수로 덮개판(그레이팅) 탈락 및 이탈 등에 대한 주의관찰 필요.</li> <li>◦ 주기적인 유지 준설 필요.</li> </ul> | |

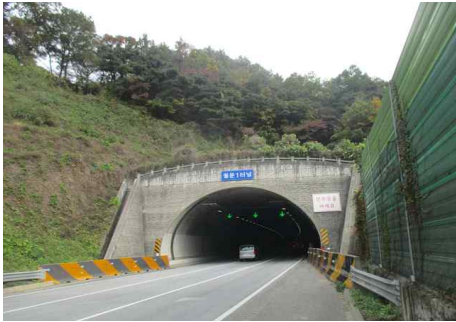
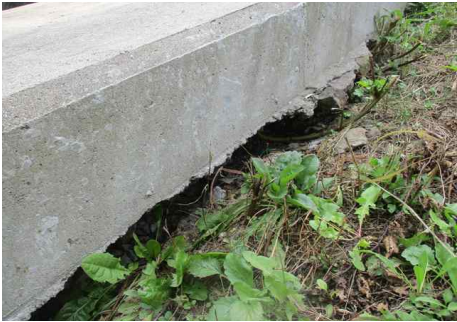
| | 갯문 전경 | |

| 중점<br>점검사항 | <ul style="list-style-type: none"> <li>◦ 면벽 콘크리트 균열 및 파손 발생유무.</li> <li>◦ 침하, 이동, 단차발생 여부.</li> <li>◦ 갯문 배면 공동에 의한 추가 손상 진행 여부 확인</li> <li>◦ 하절기 집중호우 및 동절기 동결융해와 같은 사면 주변 환경변화 시 중점유지관리 필요.</li> </ul> | |
