월문1터널(양양) 시점부 갱구부 외관조사망도 (1)

2017년 서울특별시수도권정비계획영역(1)시도교 통 22개 시(서울)

(주)에스코알티에스

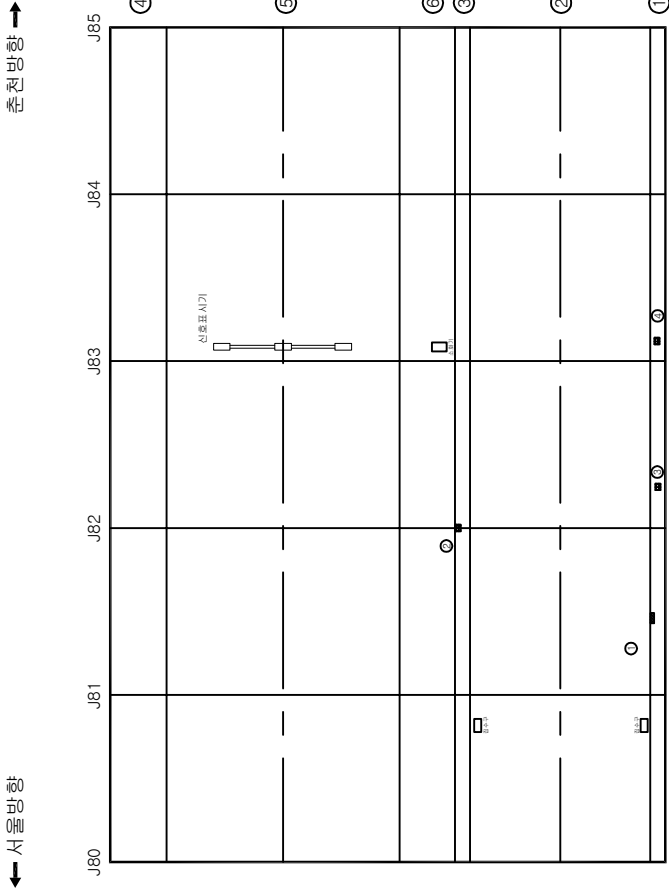
월문1터널(양양) 라이닝 외관조사망도 (17)

| 번 | 신구 | 손상내용 | 손상규모 | | | | 비고 |
|---|---|---|---|---|---|---|---|
| 1 | 구 | 타원탈락 | | | 23 | 23.00 | EA |
| 2 | 구 | 타원탈락 | | | 21 | 21.00 | EA |
| 3 | 구 | 침수구 표시탈락 | | | 2 | 2.00 | EA |
| 4 | 구 | 공동구 덮개훼손 | 0.20 | 0.20 | 1 | 0.04 | m <sup>2</sup> R.공동구 |
| 5 | 신 | 스쿨링 | 0.10 | 0.20 | 1 | 0.02 | m <sup>2</sup> 신규 |

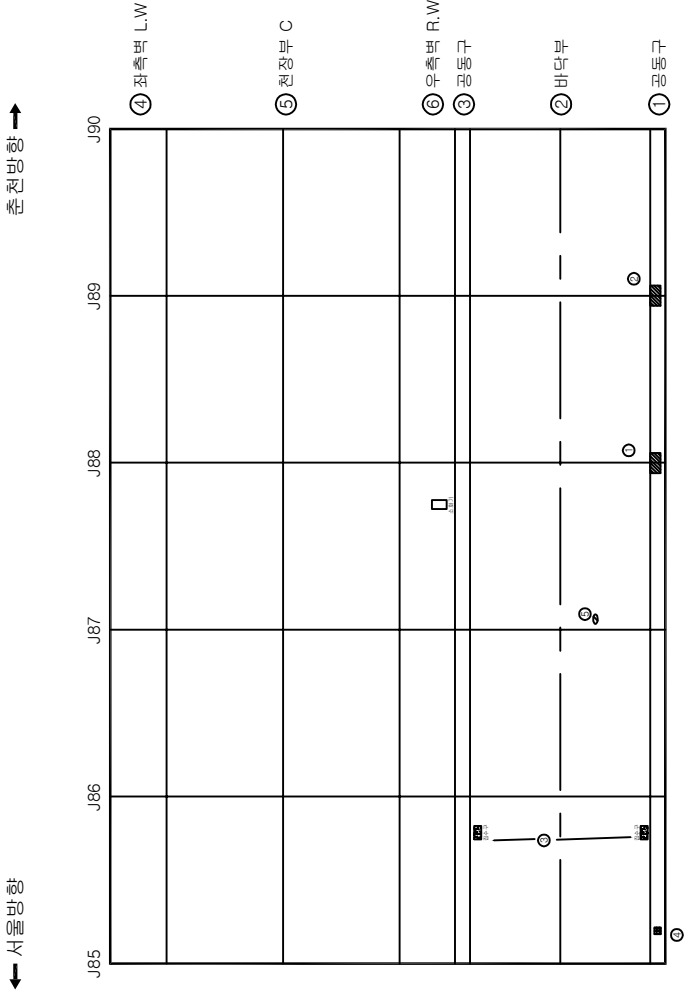
월문1터널(양양) 라이닝 외관조사망도 (19)

| 번 | 신구 | 신상내용 | 손상규모 | | | | 비고 |
|---|---|---|---|---|---|---|---|
| 1 | 구 | 타입탈락 | | | 3 | 3.00 | EA |
| 2 | 구 | 결구 토사퇴적 | | | 2 | 2.00 | EA |
| 3 | 구 | 타입탈락 | | | 13 | 13.00 | EA |
| 4 | 구 | 공동구 덮개파손 | 0.20 | 0.20 | 1 | 0.04 | m <sup>2</sup> |
| 5 | 구 | 공동구 덮개파손 | 0.10 | 0.10 | 1 | 0.01 | m <sup>2</sup> |
| 6 | 구 | 공동구 덮개파손 | 0.20 | 0.20 | 1 | 0.04 | m <sup>2</sup> |
