### 제 1장 월문3터널(서울)

1.1 시설물 개요

1.2 외관조사

## 1.1 시설물개요

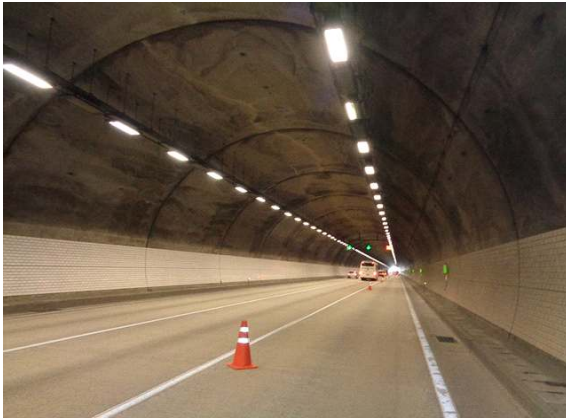
본 월문3터널(서울)의 콘크리트 라이닝에 대한 외관조사 결과, 균열폭 0.3mm내외의 천단부 종방향 균열 및 횡방향 균열이 일부구간 국부적으로 발생한 것으로 조사되었다. 천단부에 발생한 균열은 구조적인 균열이 아닌 건조수축, 횡방향 온도변화 및 시공초기 거푸집의 조기탈형 등 복합적인 원인에 의해 발생한 비구조적인 균열로 판단된다.

콘크리트 라이닝 전경

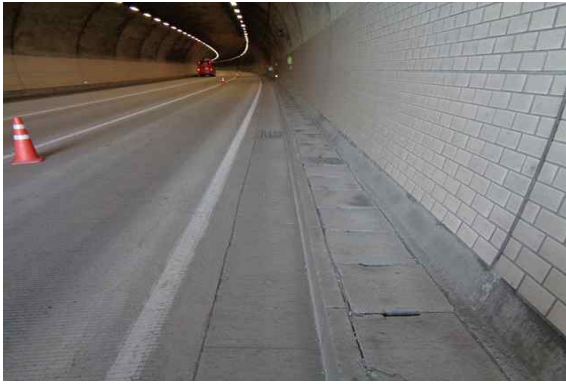
공동구에 대한 외관조사 결과, 공동구 덮개 파손 및 공동구 파손 손상이 국부적으로 조사되었으며, 기 점검과 비교시 신규 발생한 손상은 없는 것으로 확인되었다. 공동구의 경우 향후 유지관리 및 점검자의 통행시 손상부로 인해 안전사고가 발생할 우려가 있고, 장기간 방치시 공동구 내부의 배선 및 배관 등의 설비시설이 파손될 우려가 있으므로 덮개 파손부의 교체가 필요할 것으로 판단된다.

공동구 전경

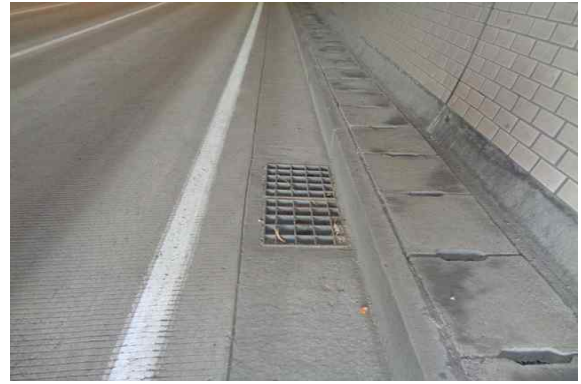
포장면의 좌·우측에 설치된 배수시설에 대한 외관조사 결과, 일부구간 집수구 토사퇴적이 발생한 것으로 확인되었으며, 기 손상부는 터널의 원활한 배수기능 확보를 위한 주기적인 청소 등의 조치가 필요할 것으로 판단된다.

집수구 전경

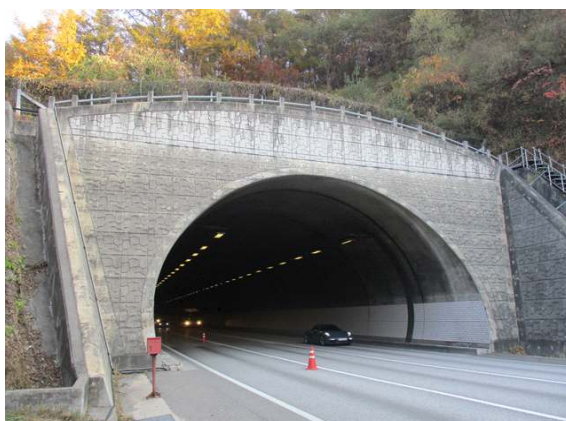
갯문에 대한 외관조사 결과 기존 손상인 이격, 균열이 조사되었으며, 기 점검 이후 균열부에 대한 보수를 실시한 것으로 확인되었다. 현재 보수상태는 양호한 것으로 조사되었으나 일부 채균열의 손상이 발생된 것으로 조사되었으며, 추후 주기적인 점검을 통한 손상의 진전 여부 등의 유지관리가 필요할 것으로 판단된다.

시점부 갯문 전경

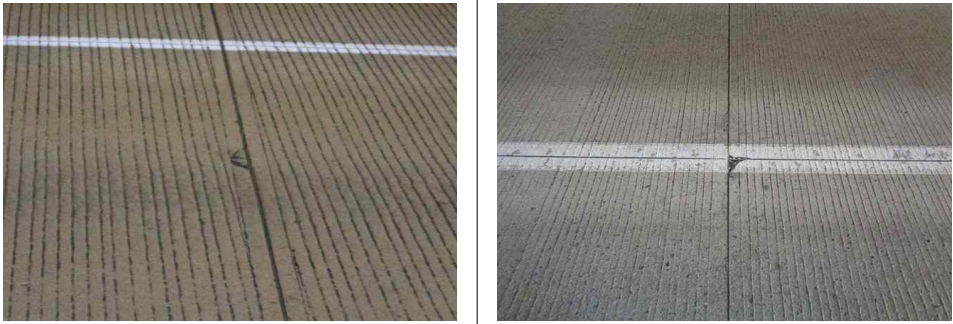
| | 포장부 박리 | 포장부 재료분리 |

| 중점<br>점검사항 | <ul style="list-style-type: none"> <li>◦ 콘크리트 포장 손상부에 대한 보수후에도 손상의 확대 및 패임 등에 대한 주의관찰 필요.</li> <li>◦ 터널내부 콘크리트 파손, 들뜸 등에 대해서는 주행성, 사용성 확보를 위한 부분적인 보수 후 추가손상 발생유무에 대한 주의관찰이 필요함.</li> </ul> | |

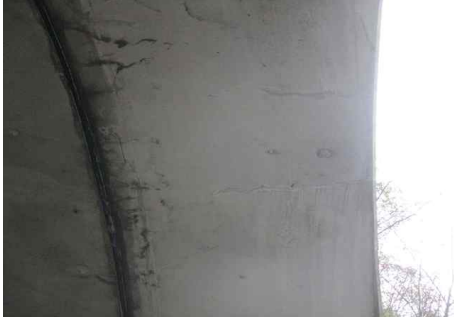
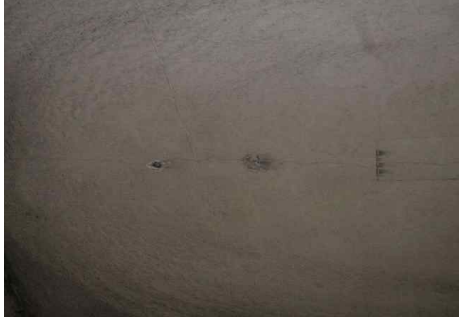
| | | 라이닝 균열부 백태 | 라이닝 균열 |
| 중점<br>점검사항 | 발생현황 | <ul style="list-style-type: none"> <li>◦ 균열 변상 <ul style="list-style-type: none"> <li>· 측벽부 배수공 불량으로 과도한 수압에 의한 수직균열</li> <li>· 어깨부 배면공동으로 인한 천장부 수평균열</li> <li>· 설계시 고려 안 된 부분의 추가적 외력에 의한 종균열</li> <li>· 전단력에 의해 어긋남을 동반한 전단균열</li> <li>· 압좌에 의해 생기는 파괴면이 불명확한 균열</li> <li>· 철근을 따라 발생한 균열 : 철근배근 불량, 콘크리트의 피복두께가 부족한 경우</li> <li>· 망상균열 : 모르터 고유의 균열, 알칼리 골재반응에 의한 균열, 시공 후 급격한 건조수축, 동결융해, 화재노출 등</li> <li>· 표면에서의 미세한 균열 : 매우 미세한 그물형태의 균열</li> <li>· Cold-Joint : 콘크리트 이어치기 부분 시공불량으로 발생</li> </ul> </li> <li>◦ 붕괴, 파손 변상 <ul style="list-style-type: none"> <li>· 천장부 등에서 탈락된 콘크리트 조각들로 인한 기능상실 및 사고 가능</li> <li>· 급작스런 붕락은 통행중인 차량의 안전을 위협, 급작스런 제동 등으로 대형 사고 유발</li> <li>· 장기적으로 해당단면의 구조적 불안정으로 인한 단면붕괴 가능</li> </ul> </li> <li>◦ 박리, 박락 변상 <ul style="list-style-type: none"> <li>· 라이닝 표면이탈로 인한 기능상실 및 대형사고 유발</li> <li>· 장기적인 라이닝 콘크리트의 열화로 단면붕괴 유발</li> <li>· 들뜸 : 철근의 부식에 의한 부피팽창으로 철근을 덮고 있는 콘크리트 들뜸, 부착력 감소로 인한 라이닝 탈락</li> </ul> </li> </ul> | |

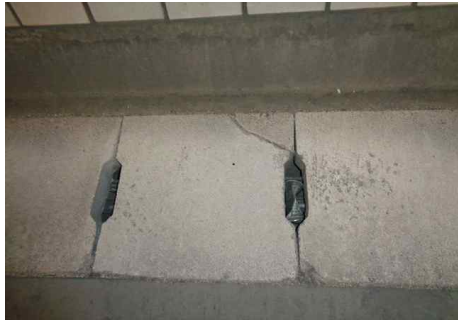
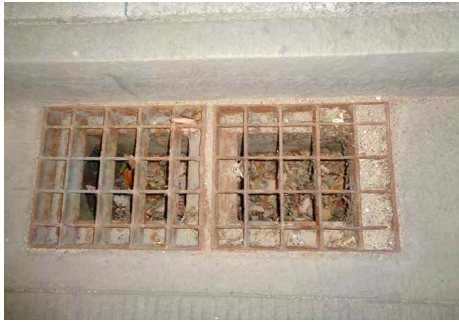
| | 공동구 덮개 파손 | 배수시설 집수구 토사퇴적 |

| 중점<br>점검사항 | <ul style="list-style-type: none"> <li>◦ 공동구 덮개 파손 유무 및 유지관리</li> <li>◦ 종방향 배수로내 이물질 적체로 인한 배수기능 저하유무.</li> <li>◦ 배수로 덮개판(그레이팅) 탈락 및 이탈 등에 대한 주의관찰 필요.</li> <li>◦ 주기적인 유지 준설 필요.</li> </ul> | |

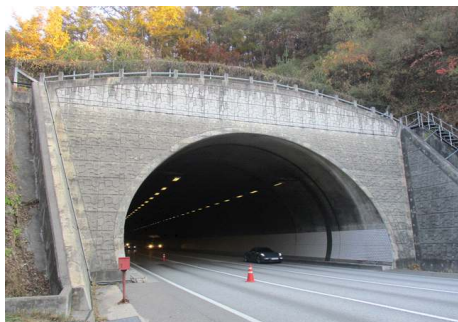
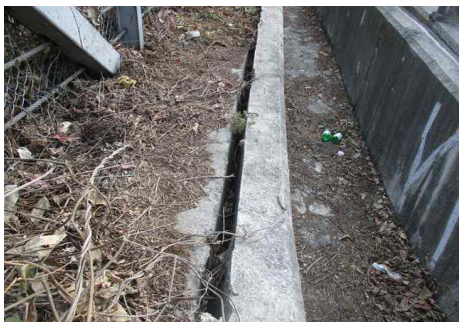
| | 갯문 전경 | 갯문 배면 이격 |

| 중점<br>점검사항 | <ul style="list-style-type: none"> <li>◦ 면벽 콘크리트 균열 및 파손 발생유무.</li> <li>◦ 침하, 이동, 단차발생 여부.</li> <li>◦ 갯문 배면 도수로 이격에 의한 추가 손상 진행 여부 확인</li> <li>◦ 하절기 집중호우 및 동절기 동결융해와 같은 사면 주변 환경변화 시 중점유지관리 필요.</li> </ul> | |
