## II. 시 설 물 편

# 제 1 장 엄소터널(서울)

## 1.1 시설물개요

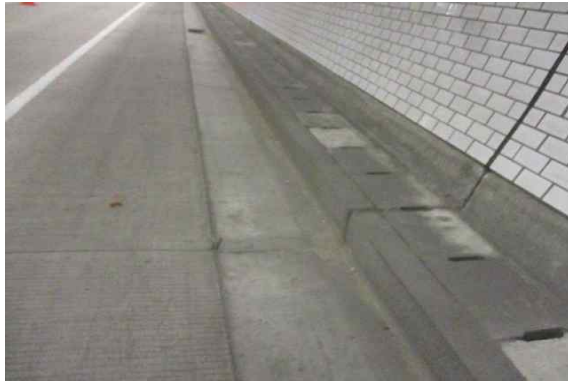
공동구 전경

공동구에 대한 외관조사 결과, 공용년수 경과, 시공미흡, 외부충격 등으로 인해 공동구 균열 및 파손, 공동구 덮개 파손 등의 손상이 조사되어 손상현황에 따라 적절한 보수조치가 필요할 것으로 판단된다.

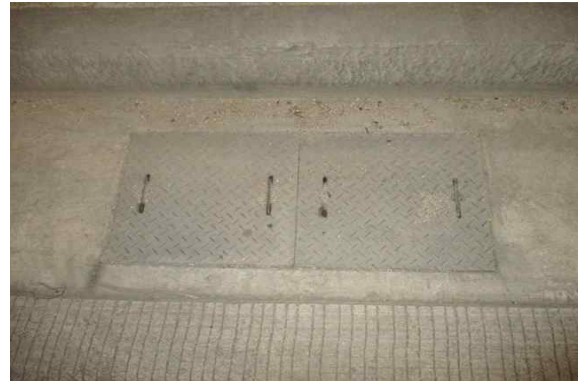
집수구 전경

포장면의 좌·우측에 설치된 배수시설에 대한 외관조사 결과, 전구간 집수구에 이물질 퇴적으로 인한 집수구 막힘이 발생된 것으로 조사되었으며, 이는 장기공용에 의한 손상으로 원활한 배수기능 확보를 위한 주기적인 청소 등의 조치가 필요할 것으로 판단된다.

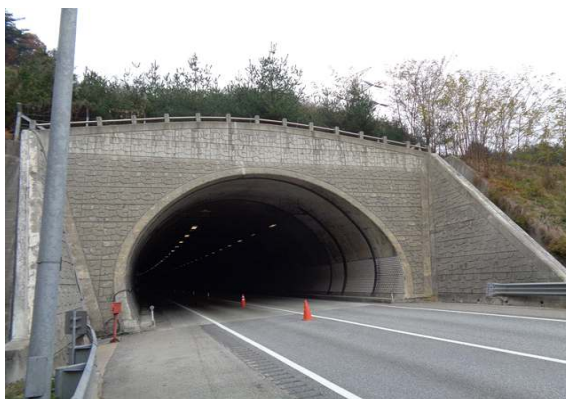
시점부 갯문 전경

갯문에 대한 외관조사결과, 기존 손상인 재료분리 손상이 조사되었으며, 이는 시공시 다짐부족 등의 원인으로 인해 발생한 손상인 것으로 판단된다. 기 점검시 조사되었던 균열, 백태, 이격, 들뜸 등의 손상은 보수가 실시된 것으로 확인되었으며, 현재 보수상태는 양호한 것으로 조사되었다. 기 손상부는 구조물의 내구성에는 크게 영향을 미치지 않으므로, 주기적인 점검을 통한 손상의 진전시 보수 등의 조치를 취하는 것이 바람직 할 것으로 판단된다.

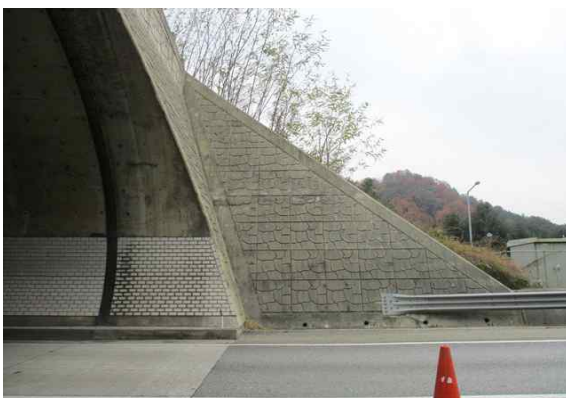
시점부 옹벽 전경

염소터널(서울)의 시·종점부에 시공된 옹벽에 대한 조사결과, 기존손상인 백태는 보수를 실시한 것으로 확인되었으며, 현재 보수상태는 양호한 것으로 조사되었다. 그 외 추가 발생한 손상은 없는 것으로 확인되며, 현 상태를 지속적으로 유지하기 위한 관리주체의 지속적인 점검 및 유지관리가 요구된다.

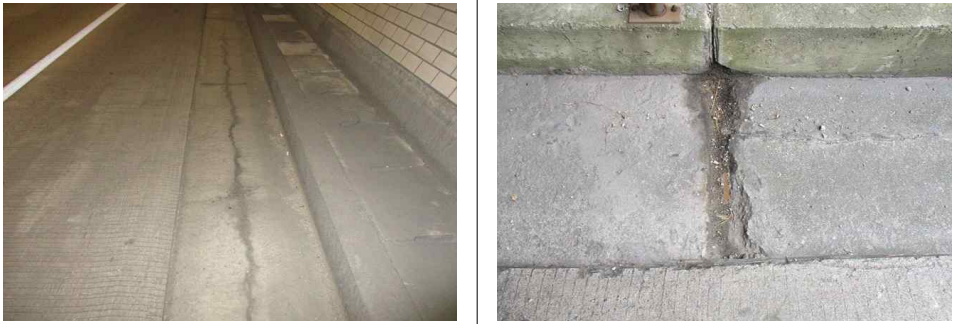
| | 포장부 균열 | 포장부 파손 |

| 중점<br>점검사항 | <ul style="list-style-type: none"> <li>◦ 콘크리트 포장 손상부에 대한 보수후에도 손상의 확대 및 패임 등에 대한 주의관찰 필요.</li> <li>◦ 터널내부 콘크리트 파손, 들뜸 등에 대해서는 주행성, 사용성 확보를 위한 부분적인 보수 후 추가손상 발생유무에 대한 주의관찰이 필요함.</li> </ul> | |

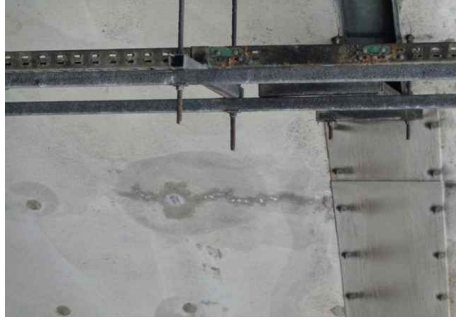
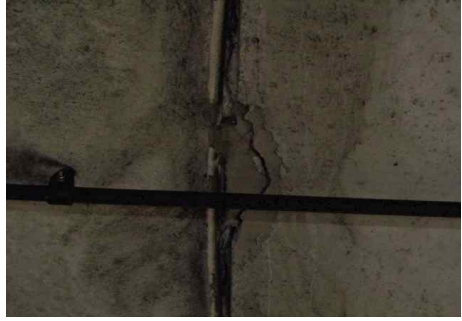
| 중점<br>점검사항 | 발생현황 | <ul style="list-style-type: none"> <li>◦ 균열 변상 <ul style="list-style-type: none"> <li>· 측벽부 배수공 불량으로 과도한 수압에 의한 수직균열</li> <li>· 어깨부 배면공동으로 인한 천장부 수평균열</li> <li>· 설계시 고려 안 된 부분의 추가적 외력에 의한 종균열</li> <li>· 전단력에 의해 어긋남을 동반한 전단균열</li> <li>· 압좌에 의해 생기는 파괴면이 불명확한 균열</li> <li>· 철근을 따라 발생한 균열 : 철근배근 불량, 콘크리트의 피복두께가 부족한 경우</li> <li>· 망상균열 : 모르터 고유의 균열, 알칼리 골재반응에 의한 균열, 시공 후 급격한 건조수축, 동결융해, 화재노출 등</li> <li>· 표면에서의 미세한 균열 : 매우 미세한 그물형태의 균열</li> <li>· Cold-Joint : 콘크리트 이어치기 부분 시공불량으로 발생</li> </ul> </li> <li>◦ 붕괴, 파손 변상 <ul style="list-style-type: none"> <li>· 천장부 등에서 탈락된 콘크리트 조각들로 인한 기능상실 및 사고 가능</li> <li>· 급작스런 붕락은 통행중인 차량의 안전을 위협, 급작스런 제동 등으로 대형 사고 유발</li> <li>· 장기적으로 해당단면의 구조적 불안정으로 인한 단면붕괴 가능</li> </ul> </li> <li>◦ 박리, 박락 변상 <ul style="list-style-type: none"> <li>· 라이닝 표면이탈로 인한 기능상실 및 대형사고 유발</li> <li>· 장기적인 라이닝 콘크리트의 열화로 단면붕괴 유발</li> <li>· 들뜸 : 철근의 부식에 의한 부피팽창으로 철근을 덮고 있는 콘크리트 들뜸, 부착력 감소로 인한 라이닝 탈락</li> </ul> </li> </ul> | |

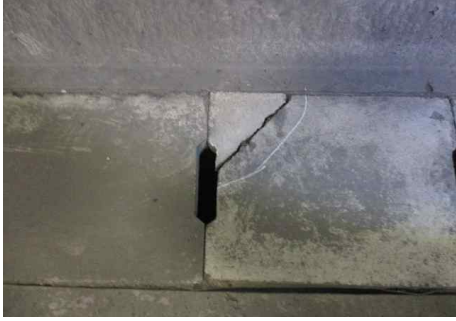
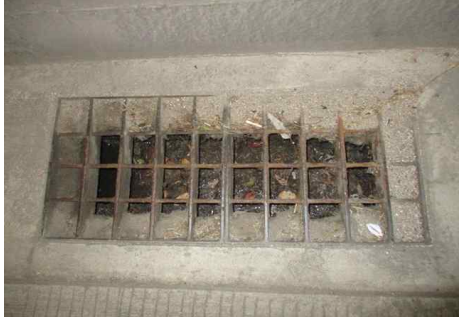
| | 공동구 덮개 파손 | |

| 중점<br>점검사항 | <ul style="list-style-type: none"> <li>◦ 공동구 덮개 파손 유무 및 유지관리</li> <li>◦ 종방향 배수로내 이물질 적체로 인한 배수기능 저하유무.</li> <li>◦ 배수로 덮개판(그레이팅) 탈락 및 이탈 등에 대한 주의관찰 필요.</li> <li>◦ 주기적인 유지 준설 필요.</li> </ul> | |

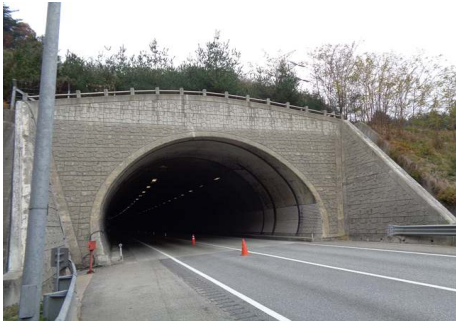
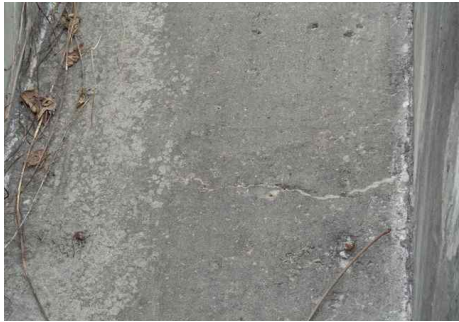
| | 갯문 전경 | |

| 중점<br>점검사항 | <ul style="list-style-type: none"> <li>◦ 면벽 콘크리트 균열 및 파손 발생유무.</li> <li>◦ 침하, 이동, 단차발생 여부.</li> <li>◦ 갯문 배면 도수로 균열에 의한 추가 손상 진행 여부 확인</li> <li>◦ 하절기 집중호우 및 동절기 동결융해와 같은 사면 주변 환경변화 시 중점유지관리 필요.</li> </ul> | |
