## 제 2 장 엄 소 터 널 (양 양)

## 제 2 장 엄소터널(양양)

### 2.1 시설물개요

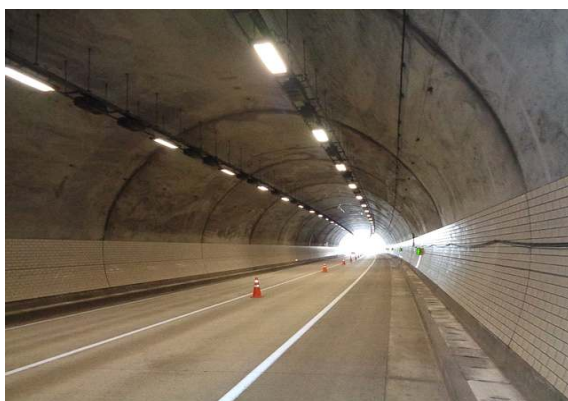
천단부 전경

본 염소터널(양양)의 콘크리트 라이닝에 대한 외관조사 결과, 기존 손상인 균열폭 0.3mm내외의 천단부 종방향 균열 및 횡방향 균열이 전구간 국부적으로 발생한 것으로 조사되었다. 천단부에 발생한 균열은 구조적인 균열이 아닌 건조수축, 횡방향 온도변화 및 시공 초기 거푸집의 조기탈형 등 복합적인 원인에 의해 발생한 비구조적인 균열로 판단된다.

기 손상부는 정기적인 점검을 통한 손상의 진전 등을 파악하여 적절한 조치가 필요할 것으로 판단된다.

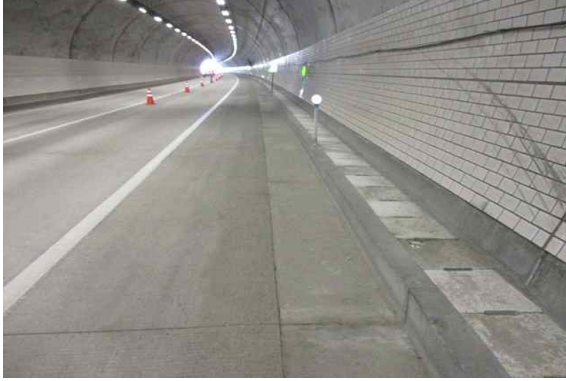
공동구 전경

공동구에 대한 외관조사 결과, 공용년수 경과, 시공미흡, 외부충격 등으로 인해 공동구 균열 및 파손, 공동구 덮개 파손 등의 손상이 조사되어 손상현황에 따라 적절한 보수조치가 필요할 것으로 판단된다.

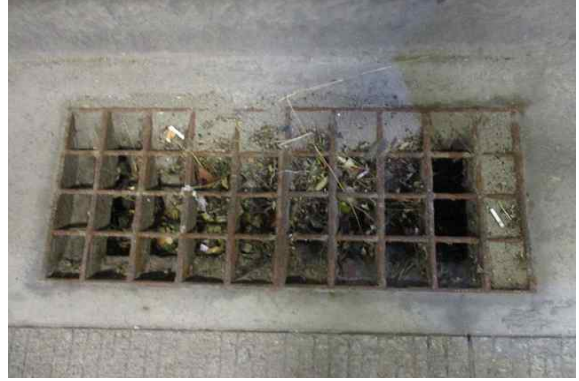
집수구 전경

포장면의 좌·우측에 설치된 배수시설에 대한 외관조사 결과, 전구간 집수구에 이물질 퇴적으로 인한 집수구 막힘이 발생된 것으로 조사되었으며, 이는 장기공용에 의한 손상으로 원활한 배수기능 확보를 위한 주기적인 청소 등의 조치가 필요할 것으로 판단된다.

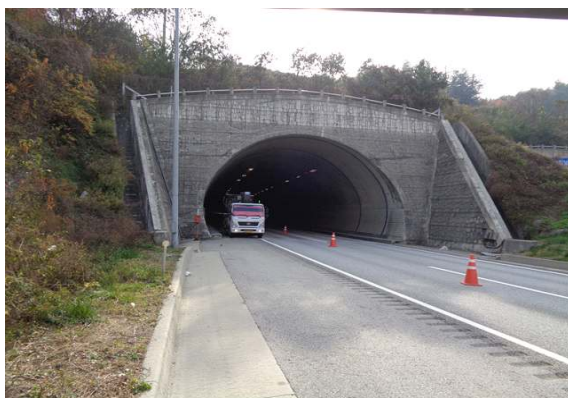
시점부 갯문 전경

갯문에 대한 외관조사결과, 기존 손상인 갯문 이격이 조사되었으며, 이는 시공미흡등의 원인으로 인해 발생한 손상인 것으로 판단된다. 기 점검시 조사되었던 균열, 들뜸등의 손상은 보수가 실시된 것으로 확인되었으며, 현재 보수상태는 양호한 것으로 조사되었다. 기 손상부는 구조물의 내구성에는 크게 영향을 미치지 않으므로, 주기적인 점검을 통한 손상의 진전시 보수 등의 조치를 취하는 것이 바람직 할 것으로 판단된다.

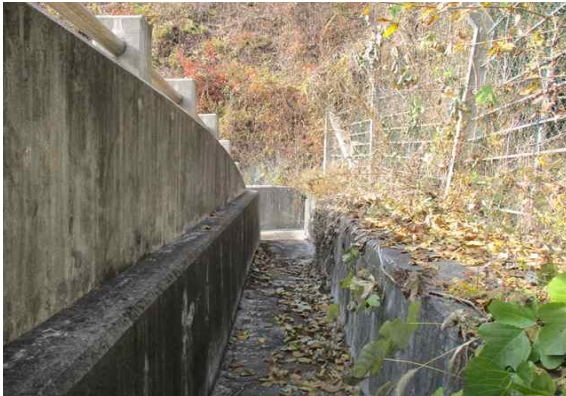
시점부 갯문 배면 상태양호

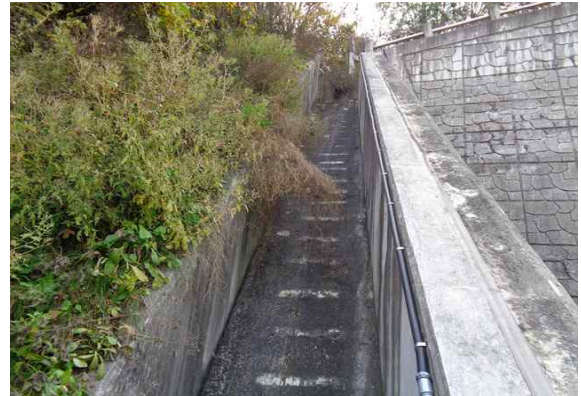
중점부 갯문 도수로 상태양호

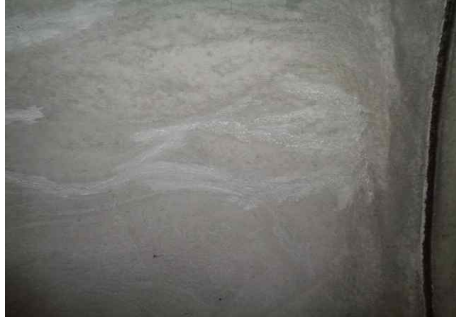
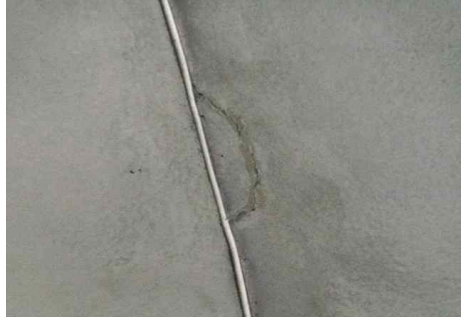
| 중점<br>점검사항 | 발생현황 | <ul style="list-style-type: none"> <li>◦ 균열 변상 <ul style="list-style-type: none"> <li>· 측벽부 배수공 불량으로 과도한 수압에 의한 수직균열</li> <li>· 어깨부 배면공동으로 인한 천장부 수평균열</li> <li>· 설계시 고려 안 된 부분의 추가적 외력에 의한 종균열</li> <li>· 전단력에 의해 어긋남을 동반한 전단균열</li> <li>· 압좌에 의해 생기는 파괴면이 불명확한 균열</li> <li>· 철근을 따라 발생한 균열 : 철근배근 불량, 콘크리트의 피복두께가 부족한 경우</li> <li>· 망상균열 : 모르터 고유의 균열, 알칼리 골재반응에 의한 균열, 시공 후 급격한 건조수축, 동결융해, 화재노출 등</li> <li>· 표면에서의 미세한 균열 : 매우 미세한 그물형태의 균열</li> <li>· Cold-Joint : 콘크리트 이어치기 부분 시공불량으로 발생</li> </ul> </li> <li>◦ 붕괴, 파손 변상 <ul style="list-style-type: none"> <li>· 천장부 등에서 탈락된 콘크리트 조각들로 인한 기능상실 및 사고 가능</li> <li>· 급작스런 붕락은 통행중인 차량의 안전을 위협, 급작스런 제동 등으로 대형 사고 유발</li> <li>· 장기적으로 해당단면의 구조적 불안정으로 인한 단면붕괴 가능</li> </ul> </li> <li>◦ 박리, 박락 변상 <ul style="list-style-type: none"> <li>· 라이닝 표면이탈로 인한 기능상실 및 대형사고 유발</li> <li>· 장기적인 라이닝 콘크리트의 열화로 단면붕괴 유발</li> <li>· 들뜸 : 철근의 부식에 의한 부피팽창으로 철근을 덮고 있는 콘크리트 들뜸, 부착력 감소로 인한 라이닝 탈락</li> </ul> </li> </ul> | |
