# 제 1 장 미사터널(서울)

## 1.1 시설물개요

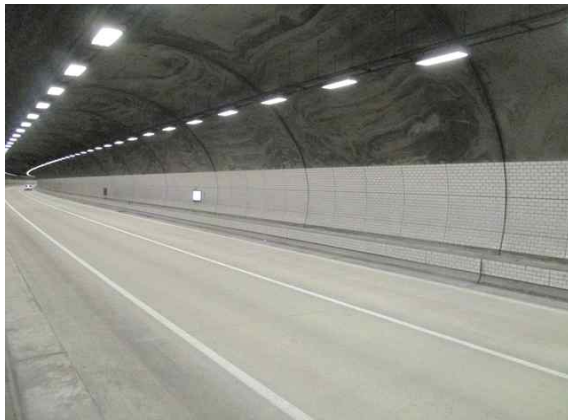
본 미사터널(서울)의 내부 좌·우측 터널 내부 시인성 및 조도 확보를 위해 측벽부는 타일마감을 시공하였으며, 외관조사 결과 균열(cw=0.3mm이상), 타일 탈락 및 파손의 손상이 발생한 것으로 조사되었다. 측벽부에 발생한 균열의 경우 구속응력에 의한 소성수축의 원인으로 발생한 것으로 판단되며, 타일 탈락 및 파손의 경우 공용중 외력(차량 충돌 등), 구조물 거동 및 통행차량에 의한 진동, 부착물탈의 접착력 저하 등에 의해 발생한 것으로 판단된다.

기 정밀점검과 비교시 일부 구간에서 타일 탈락 등의 손상이 추가로 조사되었으며, 기 손상부는 구조물의 내구성 증진 및 통행차량의 시인성, 안전성 확보를 위해 균열보수 및 타일붙임을 실시한 후 주기적인 점검 및 유지관리가 필요할 것으로 판단된다.

측벽부 전경

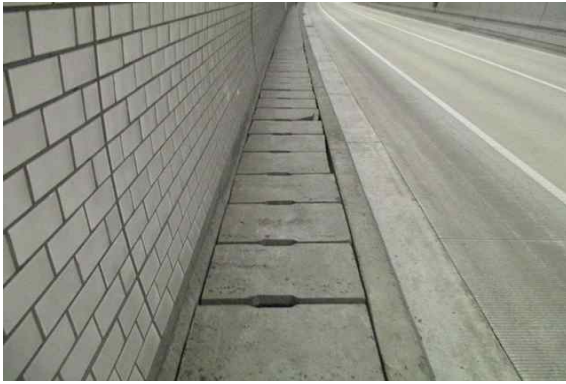
공동구에 대한 외관조사 결과, 공동구 덮개 파손 손상이 국부적으로 조사되었으며, 점검과 비교시 일부구간에서 공동구 덮개 파손이 신규로 발생한 것으로 확인되었다. 공동구의 경우 향후 유지관리 및 점검자의 통행시 손상부로 인해 안전사고가 발생할 우려가 있고, 장기간 방치시 공동구 내부의 배선 및 배관 등의 설비시설이 파손될 우려가 있으므로 덮개 파손부의 교체가 필요할 것으로 판단된다.

공동구 전경

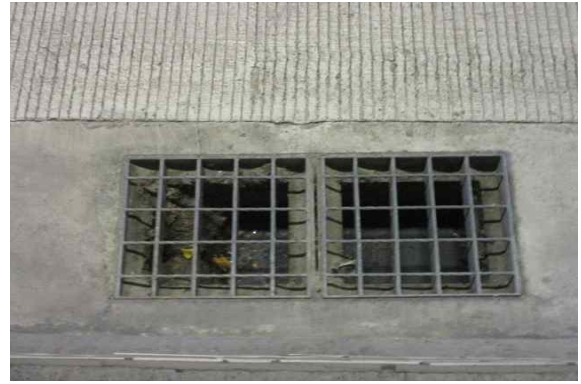
포장면의 좌·우측에 설치된 배수시설에 대한 외관조사 결과, 관리주체의 주기적인 유지관리로 인해 토사 및 이물질퇴적은 발생하지 않은 양호한 상태인 것으로 조사되었다.

집수구 전경

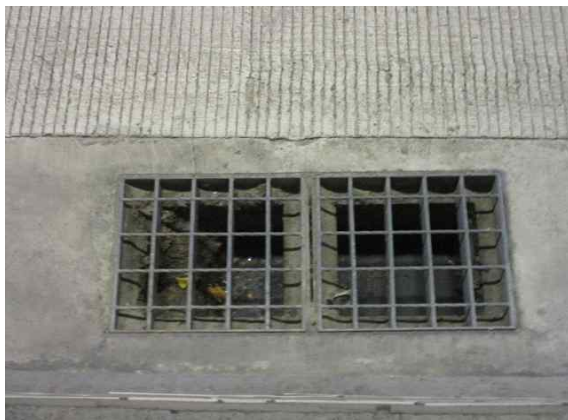
배수시설 집수구 전경

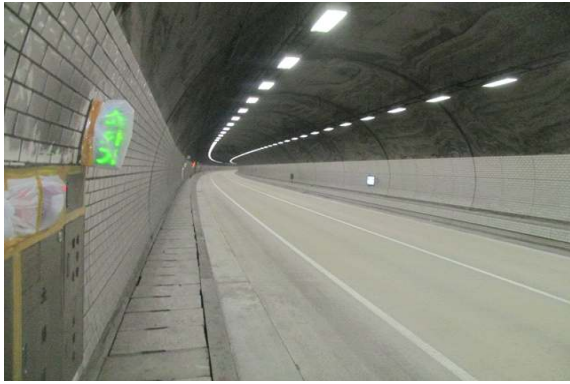
터널의 포장면에 대한 외관조사 결과, 기존 손상인 포장 균열이 전구간에서 국부적으로 발생되었으며, 기 점검과 비교시 일부 구간 포장 균열 및 파손이 추가로 발생된 것으로 조사되었다.

포장 균열 및 파손 등의 손상은 포장단면의 부족, 재료불량, 다짐불량 등의 시공초기 품질관리 미흡, 통행차량의 교통량 증가 및 지속적인 차량 윤택중재하 등의 복합적인 원인에 의해 발생한 것으로 검토되었다. 다만, 발생한 손상에 의해 통행차량의 주행성 및 터널의 안전성 저하는 없는 것으로 판단되므로 주기적인 점검을 통한 손상의 진전 여부 및 신규 손상발생 유무 등을 파악하는 유지관리가 필요할 것으로 판단된다.

포장부 전경

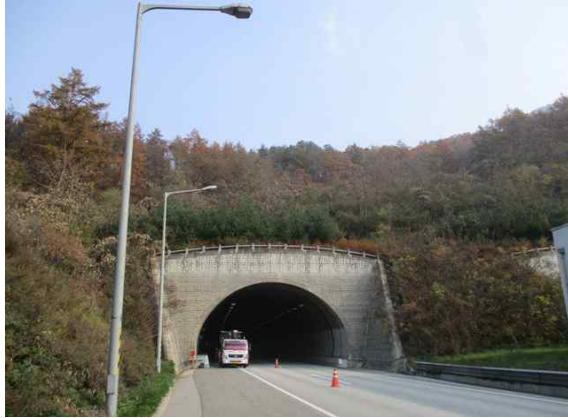
미사터널(서울)의 시점부에 시공된 옹벽에 대한 조사결과, 균열, 박락, 재료분리, 파손 등의 손상이 발생하지 않은 양호한 상태인 것으로 조사되었으며, 현 상태를 지속적으로 유지하기 위한 관리주체의 지속적인 점검 및 유지관리가 요구된다.

시점부 옹벽 전경

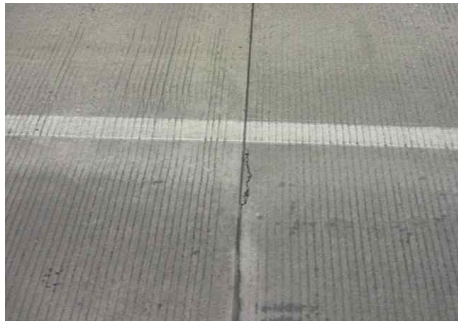
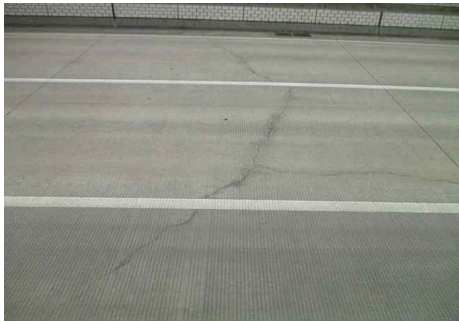
| | 포장부 파손 | 포장부 균열 |

| 중점<br>점검사항 | <ul style="list-style-type: none"> <li>◦ 콘크리트 포장 손상부에 대한 보수후에도 손상의 확대 및 패임 등에 대한 주의관찰 필요.</li> <li>◦ 터널내부 콘크리트 파손, 들뜸 등에 대해서는 주행성, 사용성 확보를 위한 부분적인 보수 후 추가손상 발생유무에 대한 주의관찰이 필요함.</li> </ul> | |

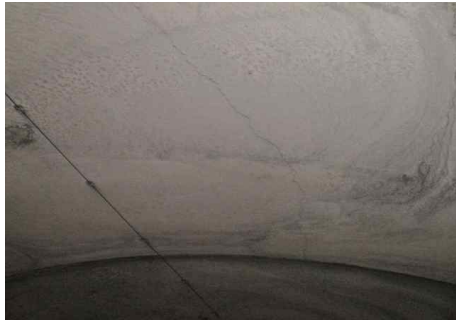
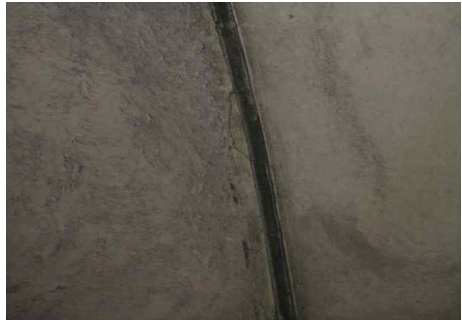
| | | 라이닝 균열 | 라이닝 조인트부 들뜸 |
| 중점<br>점검사항 | 발생현황 | <ul style="list-style-type: none"> <li>◦ 균열 변상 <ul style="list-style-type: none"> <li>· 측벽부 배수공 불량으로 과다한 수압에 의한 수직균열</li> <li>· 어깨부 배면공동으로 인한 천장부 수평균열</li> <li>· 설계시 고려 안 된 부분의 추가적 외력에 의한 종균열</li> <li>· 전단력에 의해 어긋남을 동반한 전단균열</li> <li>· 압좌에 의해 생기는 파괴면이 불명확한 균열</li> <li>· 철근을 따라 발생한 균열 : 철근배근 불량, 콘크리트의 피복두께가 부족한 경우</li> <li>· 망상균열 : 모르터 고유의 균열, 알칼리 골재반응에 의한 균열, 시공 후 급격한 건조수축, 동결융해, 화재노출 등</li> <li>· 표면에서의 미세한 균열 : 매우 미세한 그물형태의 균열</li> <li>· Cold-Joint : 콘크리트 이어치기 부분 시공불량으로 발생</li> </ul> </li> <li>◦ 붕괴, 파손 변상 <ul style="list-style-type: none"> <li>· 천장부 등에서 탈락된 콘크리트 조각들로 인한 기능상실 및 사고 가능</li> <li>· 급작스런 붕락은 통행중인 차량의 안전을 위협, 급작스런 제동 등으로 대형 사고 유발</li> <li>· 장기적으로 해당단면의 구조적 불안정으로 인한 단면붕괴 가능</li> </ul> </li> <li>◦ 박리, 박락 변상 <ul style="list-style-type: none"> <li>· 라이닝 표면이탈로 인한 기능상실 및 대형사고 유발</li> <li>· 장기적인 라이닝 콘크리트의 열화로 단면붕괴 유발</li> <li>· 들뜸 : 철근의 부식에 의한 부피팽창으로 철근을 덮고 있는 콘크리트 들뜸, 부착력 감소로 인한 라이닝 탈락</li> </ul> </li> </ul> | |

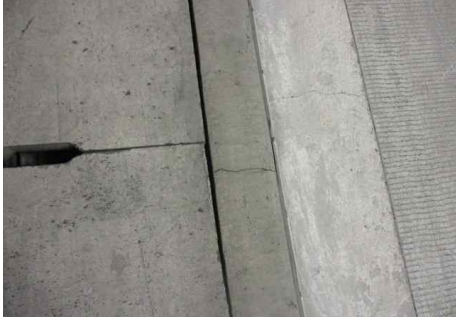
| | 공동구 균열 | 공동구 덮개 파손 |

| 중점<br>점검사항 | <ul style="list-style-type: none"> <li>◦ 공동구 덮개 파손 유무 및 유지관리</li> <li>◦ 종방향 배수로내 이물질 적체로 인한 배수기능 저하유무.</li> <li>◦ 배수로 덮개판(그레이팅) 탈락 및 이탈 등에 대한 주의관찰 필요.</li> <li>◦ 주기적인 유지 준설 필요.</li> </ul> | |

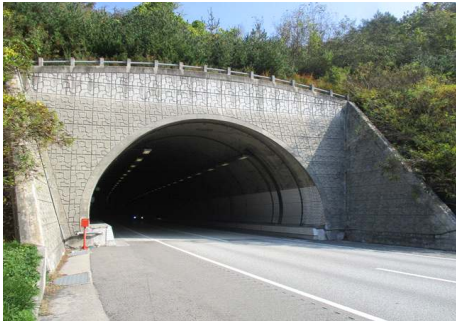
| | 갯문 전경 | 갯문 전경 |

| 중점<br>점검사항 | <ul style="list-style-type: none"> <li>◦ 면벽 콘크리트 균열 및 파손 발생유무.</li> <li>◦ 침하, 이동, 단차발생 여부.</li> <li>◦ 갯문 배면 도수로 균열 및 파손 발생 여부 확인.</li> <li>◦ 하절기 집중호우 및 동절기 동결융해와 같은 사면 주변 환경변화 시 중점유지관리 필요.</li> </ul> | |
