## 제 2 장 미사터널(양양)

### 2.1 시설물개요

<표 2.1.1> 미사터널(양양) 터널현황

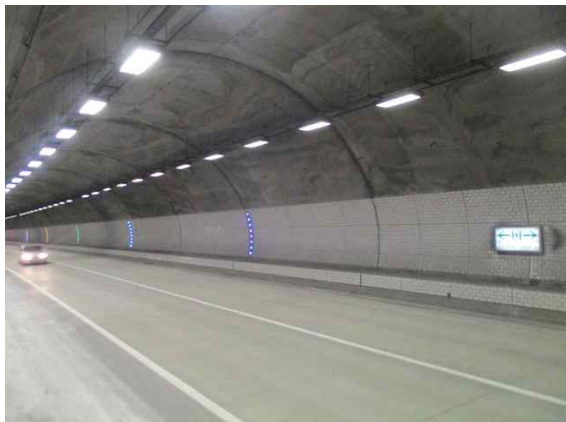
측벽부 전경

본 미사터널(양양)의 내부 좌·우측 터널 내부 시인성 및 조도 확보를 위해 측벽부는 타일마감을 시공하였으며, 외관조사 결과 균열( $cw=0.3\text{mm}$  이상), 타일 탈락 및 파손의 손상이 발생한 것으로 조사되었다. 측벽부에 발생한 균열의 경우 구속응력에 의한 소성수축의 원인으로 발생한 것으로 판단되며, 타일 탈락 및 파손의 경우 공용중 외력(차량 충돌 등), 구조물 거동 및 통행차량에 의한 진동, 부착물탈의 접착력 저하 등에 의해 발생한 것으로 판단된다.

기 정밀점검과 비교시 균열( $cw=0.3\text{mm}$  이상), 타일 탈락등의 손상이 추가로 조사되었으며, 기 손상부는 구조물의 내구성 증진 및 통행차량의 시인성, 안전성 확보를 위해 균열보수 및 타일붙임을 실시한 후 주기적인 점검 및 유지관리가 필요할 것으로 판단된다.

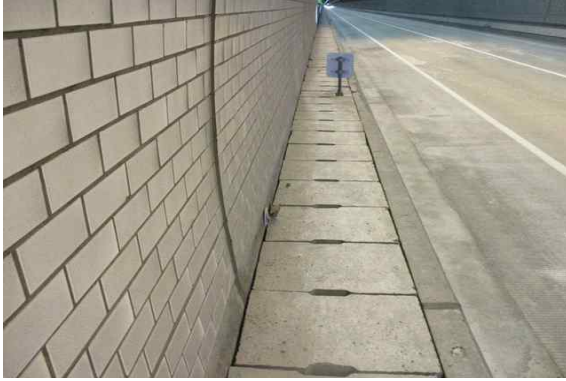
공동구 전경

공동구에 대한 외관조사 결과, 공동구 상부의 균열 및 덮개 파손 등의 손상이 국부적으로 조사되었으며, 기 점검과 비교시 균열, 덮개 파손 등의 손상이 신규로 발생된 것으로 확인되었다. 공동구의 경우 향후 유지관리 및 점검자의 통행시 손상부로 인해 안전사고가 발생할 우려가 있고, 장기간 방치시 공동구 내부의 배선 및 배관 등의 설비시설이 파손될 우려가 있으므로 덮개 파손부의 교체가 필요할 것으로 판단된다.

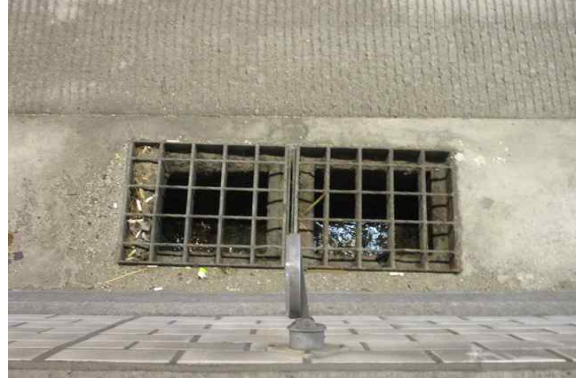
집수구 전경

포장면의 좌·우측에 설치된 배수시설에 대한 외관조사 결과, 일부구간 집수구 토사 유입으로 인한 집수구 막힘이 조사되었다. 기 손상부는 터널의 원활한 배수기능 확보를 위한 주기적인 청소 등의 조치가 필요할 것으로 판단된다.

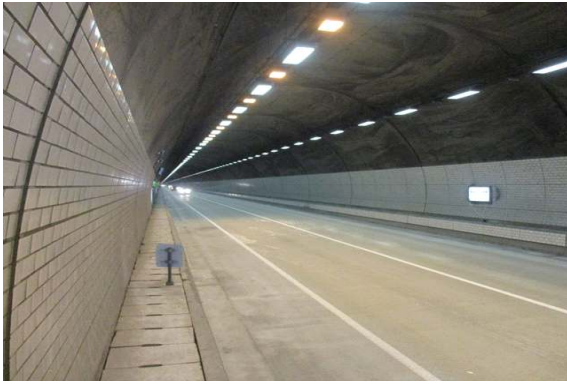
포장부 전경

터널의 포장면에 대한 외관조사 결과, 기존 손상인 포트홀, 포장 균열, 파손 등의 손상이 전구간에서 국부적으로 조사되었으며, 기 점검과 비교시 일부 구간 포장 균열 및 파손이 추가로 발생된 것으로 판단된다.

포장 균열 및 파손, 포트홀 등의 손상은 포장단면의 부족, 재료불량, 다짐불량 등의 시공초기 품질관리 미흡, 통행차량의 교통량 증가 및 지속적인 차량 윤회중재하 등의 복합적인 원인에 의해 발생한 것으로 검토되었다. 다만, 발생한 손상에 의해 통행차량의 주행성 및 터널의 안전성 저하는 없는 것으로 판단되므로 주기적인 점검을 통한 손상의 진전 여부 파악 등의 유지관리가 요망된다.

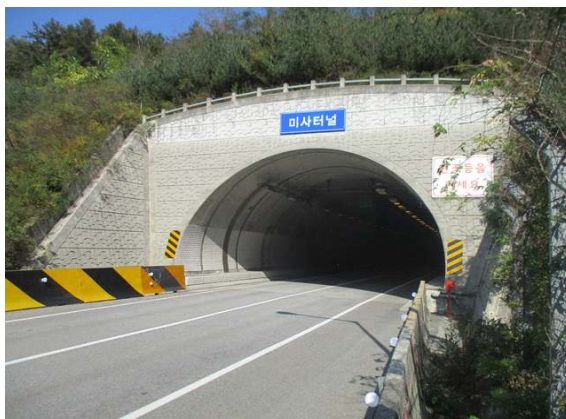
시점부 갯문 전경

갯문에 대한 외관조사결과 기 점검 시 조사된 건조수축으로 인한 종점부 균열( $cw=0.3\text{mm}$  이상)이 확인되었으며, 추가로 발생한 손상은 없는 것으로 조사되었다. 기 손상부는 주입보수 등의 조치가 필요 할 것으로 판단되며, 주기적인 점검을 통한 유지관리를 실시하면 구조물의 내구성 저하 등의 문제는 없을 것으로 판단된다.

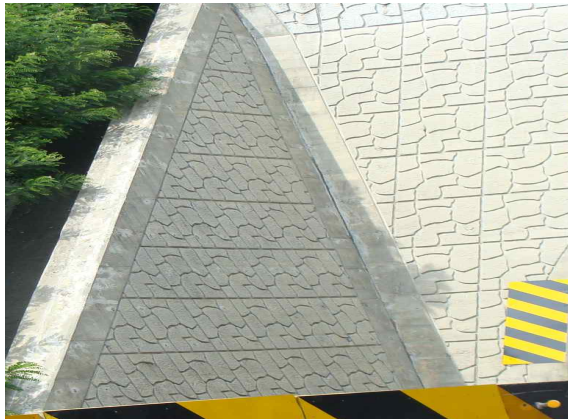
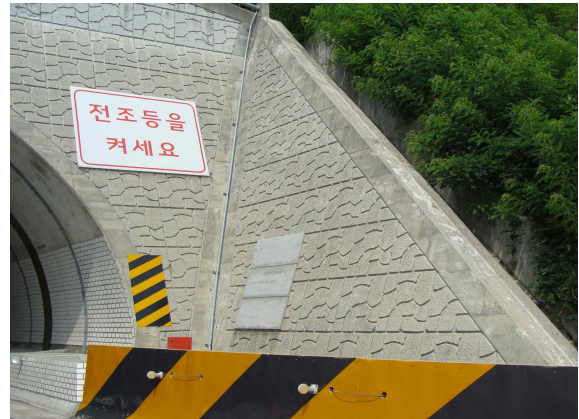
시점부 옹벽 전경

미사터널(양양)의 시·종점부에 시공된 옹벽에 대한 조사결과, 균열, 박락, 재료분리, 파손 등의 손상이 발생하지 않은 양호한 상태인 것으로 조사되었으며, 현 상태를 지속적으로 유지하기 위한 관리주체의 지속적인 점검 및 유지관리가 요구된다.

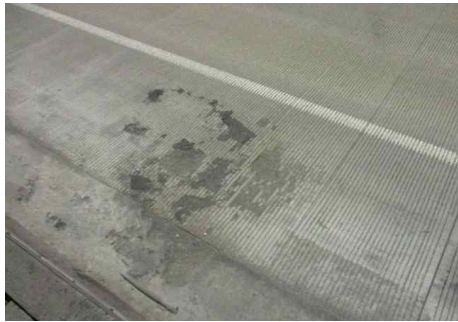
| | 포장부 파손 | 포장부 누수흔적 |

| 중점<br>점검사항 | <ul style="list-style-type: none"> <li>◦ 포장부 누수흔적 유지관리홀 설치 후 주기적인 정비를 실시하여 원활한 배수기능을 회복하는 것이 바람직할 것으로 판단됨.</li> <li>◦ 콘크리트 포장 손상부에 대한 보수후에도 손상의 확대 및 패임 등에 대한 주의관찰 필요.</li> <li>◦ 터널내부 콘크리트 파손, 들뜸 등에 대해서는 주행성, 사용성 확보를 위한 부분적인 보수 후 추가손상 발생유무에 대한 주의관찰이 필요함.</li> </ul> | |

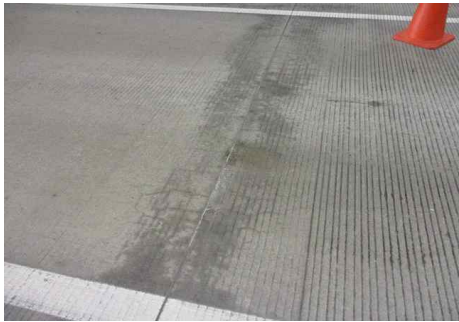
또한, 금회 점검시 SPAN.68 ~ SPAN.73 구간에서 포장면 누수흔적이 발생된 것으로 조사되었으며, 이는 지하수위상승으로 인한 맹암거의 기능상실 등의 원인으로 발생된 손상으로 판단된다. 포장면의 누수흔적은 동절기 노면 결빙 등의 원인이 되어 2차 손상이 우려되므로 유지관리홀 설치 등의 신속한 조치가 필요한 것으로 판단되며, 유지관리홀 설치 후 주기적인 정비를 실시하여 원활한 배수기능을 회복하는 것이 바람직 할 것으로 판단된다.

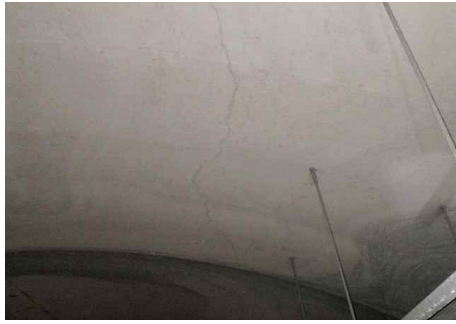
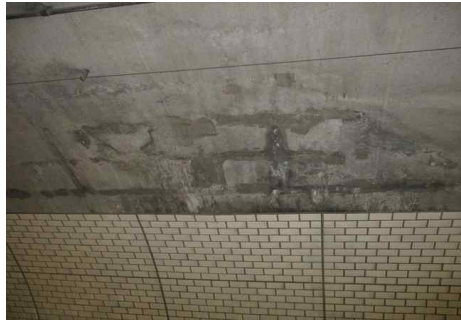
| | | 라이닝 균열 | 라이닝 백태 |
| 중점<br>점검사항 | 발생현황 | <ul style="list-style-type: none"> <li>◦ 균열 변상 <ul style="list-style-type: none"> <li>· 측벽부 배수공 불량으로 과도한 수압에 의한 수직균열</li> <li>· 어깨부 배면공동으로 인한 천장부 수평균열</li> <li>· 설계시 고려 안 된 부분의 추가적 외력에 의한 종균열</li> <li>· 전단력에 의해 어긋남을 동반한 전단균열</li> <li>· 압좌에 의해 생기는 파괴면이 불명확한 균열</li> <li>· 철근을 따라 발생한 균열 : 철근배근 불량, 콘크리트의 피복두께가 부족한 경우</li> <li>· 망상균열 : 모르터 고유의 균열, 알칼리 골재반응에 의한 균열, 시공 후 급격한 건조수축, 동결융해, 화재노출 등</li> <li>· 표면에서의 미세한 균열 : 매우 미세한 그물형태의 균열</li> <li>· Cold-Joint : 콘크리트 이어치기 부분 시공불량으로 발생</li> </ul> </li> <li>◦ 붕괴, 파손 변상 <ul style="list-style-type: none"> <li>· 천장부 등에서 탈락된 콘크리트 조각들로 인한 기능상실 및 사고 가능</li> <li>· 급작스런 붕락은 통행중인 차량의 안전을 위협, 급작스런 제동 등으로 대형 사고 유발</li> <li>· 장기적으로 해당단면의 구조적 불안정으로 인한 단면붕괴 가능</li> </ul> </li> <li>◦ 박리, 박락 변상 <ul style="list-style-type: none"> <li>· 라이닝 표면이탈로 인한 기능상실 및 대형사고 유발</li> <li>· 장기적인 라이닝 콘크리트의 열화로 단면붕괴 유발</li> <li>· 들뜸 : 철근의 부식에 의한 부피팽창으로 철근을 덮고 있는 콘크리트 들뜸, 부착력 감소로 인한 라이닝 탈락</li> </ul> </li> </ul> | |

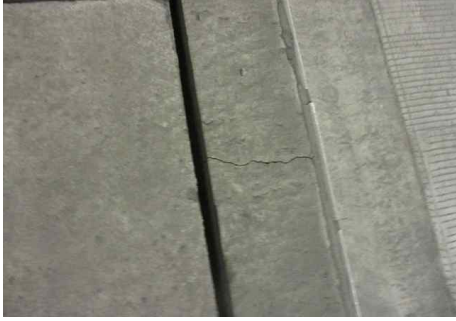
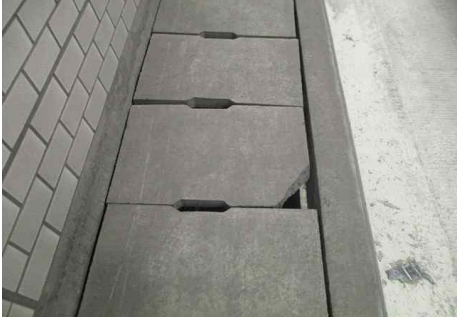
| | 공동구 균열 | 공동구 덮개 파손 |

| 중점<br>점검사항 | <ul style="list-style-type: none"> <li>◦ 공동구 덮개 파손 유무 및 유지관리</li> <li>◦ 종방향 배수로내 이물질 적체로 인한 배수기능 저하유무.</li> <li>◦ 배수로 덮개판(그레이팅) 탈락 및 이탈 등에 대한 주의관찰 필요.</li> <li>◦ 주기적인 유지 준설 필요.</li> </ul> | |
