## II. 시 설 물 편

# 제 1 장 광판터널(서울)

## 1.1 시설물개요

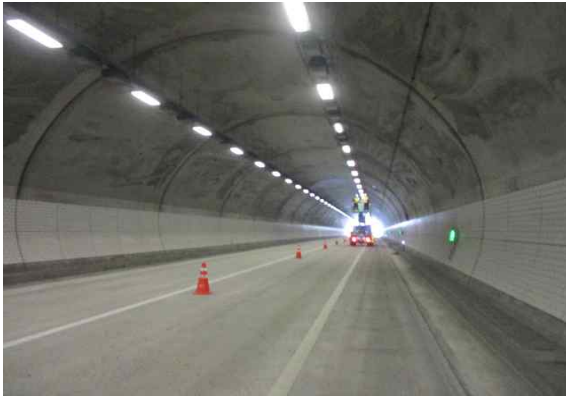
라이닝 전경

본 광관터널(서울)의 콘크리트 라이닝에 대한 외관조사 결과, 균열폭 0.3mm내외의 천단부 종방향 균열 및 횡방향 균열이 국부적으로 발생한 것으로 조사되었다. 천단부에 발생한 균열은 구조적인 균열이 아닌 건조수축, 횡방향 온도변화 및 시공초기 거푸집의 조기탈형 등 복합적인 원인에 의해 발생한 비구조적인 균열로 판단된다.

또한, 신축이음(Expansion Joint) 및 시공이음부(Construction Joint) 주변의 콘크리트 박리가 발생 된 것으로 조사되었다. 기 점검과 비교시 일부 신축이음 및 시공이음부 주변의 콘크리트 들뜸 및 천단부 균열(cw=0.3mm미만)이 추가 조사되었으며, 이는 구조물의 반복적인 신축거동, 거푸집의 조기탈형 등에 의한 복합적인 원인으로 발생된 것으로 판단된다. 기 손상부는 향후 2차적으로 Con'c 낙하물이 떨어져 차량안전사고가 발생할 우려가 있으므로 결함부의 제거 후 단면복구를 통한 터널의 안전성을 확보할 필요가 있는 것으로 판단된다.

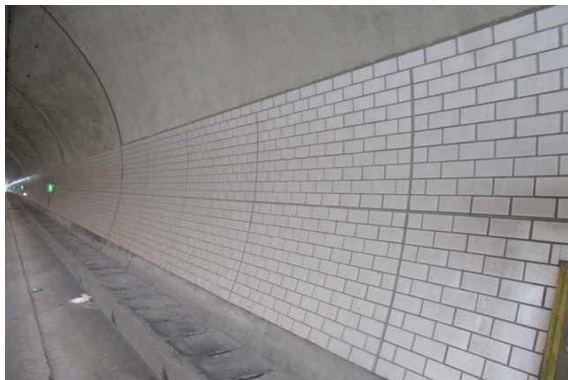
측벽부 전경

본 광관터널(서울)의 내부 좌·우측 터널 내부 시인성 및 조도 확보를 위해 측벽부는 타일마감을 시공하였으며, 외관조사 결과 타일 탈락 및 파손의 손상이 발생한 것으로 조사되었다.

기 정밀점검과 비교시 차량충돌로 인한 타일굽힘의 손상이 추가로 조사되었으며, 기 손상부는 공용중 외력(차량 충돌 등), 구조물 거동 및 통행차량에 의한 진동, 부착물탈의 접착력 저하 등에 의해 발생한 것으로 판단되므로 통행차량의 시인성 및 안전성 확보를 위해 타일붙임을 실시한 후 주기적인 점검 및 유지관리가 필요할 것으로 판단된다.

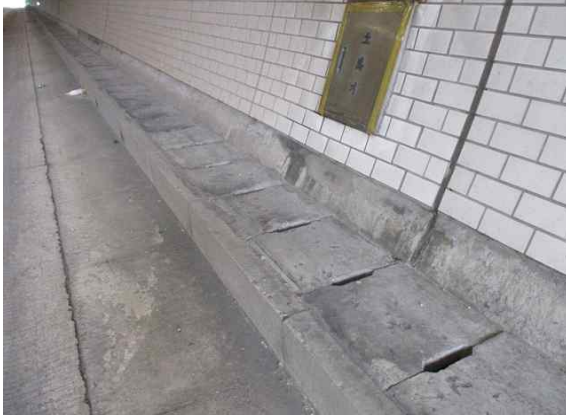
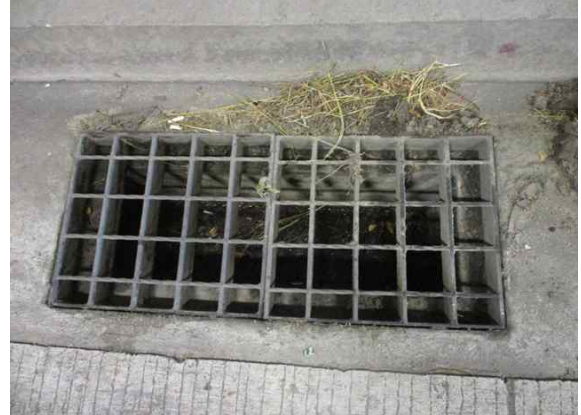
공동구에 대한 외관조사 결과, 손상이 없는 양호한 상태인 것으로 조사되었으며, 주기적인 점검을 통한 공동구 덮개파손 등의 손상발생 여부 확인 및 조치 등의 유지관리가 필요할 것으로 판단된다.

포장면의 좌·우측에 설치된 배수시설에 대한 외관조사 결과, 관리주체의 주기적인 유지관리로 인해 토사 및 이물질퇴적은 발생하지 않은 양호한 상태인 것으로 조사되었다.

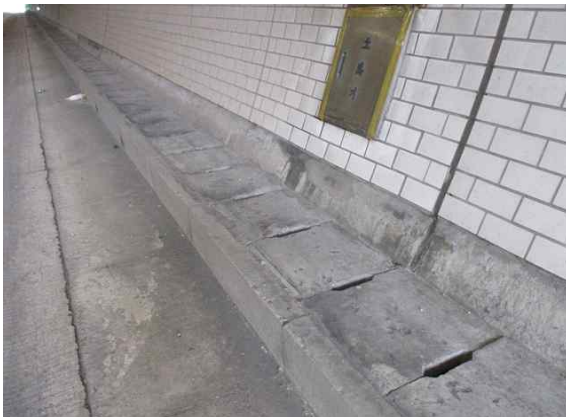
공동구 전경

공동구 상태양호

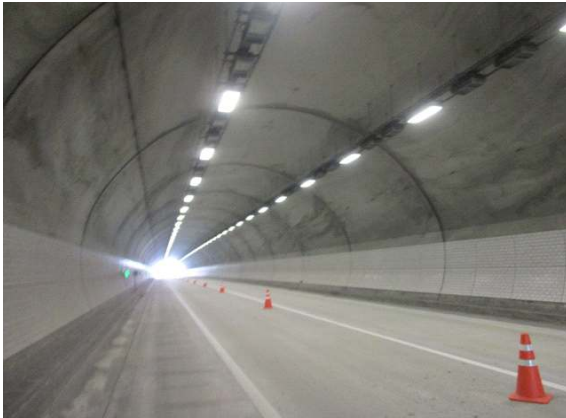
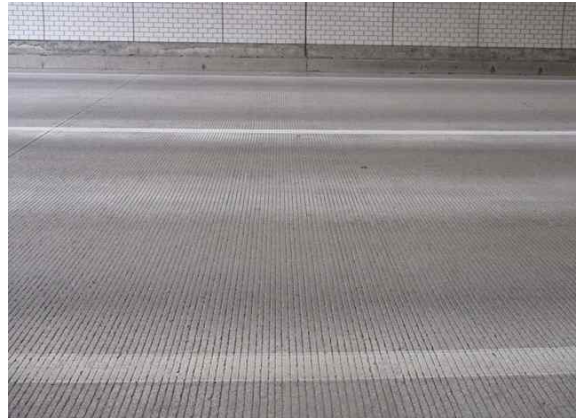
터널의 포장면에 대한 외관조사 결과, 기존 손상인 포장 균열, 포장 열화의 손상이 조사되었으며, 신규 발생된 손상은 없는 것으로 확인되었다.

포장 균열 및 열화의 손상은 통행차량의 교통량 증가 및 지속적인 차량 운하중재하 등의 복합적인 원인에 의해 발생한 것으로 검토되었다.

다만, 발생한 손상에 의해 통행차량의 주행성 및 터널의 안전성 저하는 없는 것으로 판단되므로 주기적인 점검을 통한 손상의 진전 여부 파악 등의 주의관찰이 요망된다.

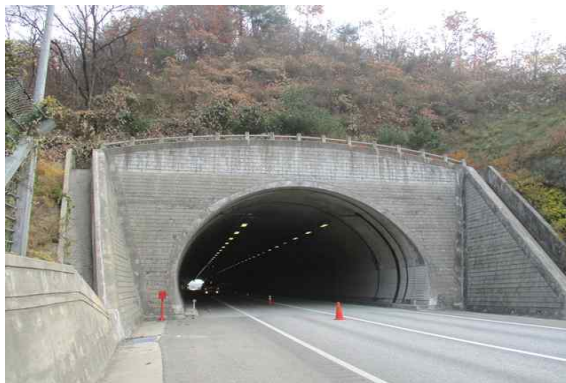
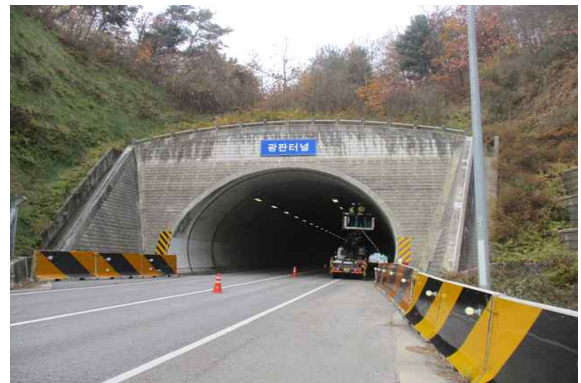
갯문 및 도수로에 대한 외관조사결과, 기존 손상인 건조수축 및 온도변화에 의한 균열( $cw=0.3\text{mm}$ 이상), 실링재 이격의 손상이 발생되었으며, 조사된 손상은 주입보수, 실링재 주입 등의 적절한 조치가 필요할 것으로 판단된다.

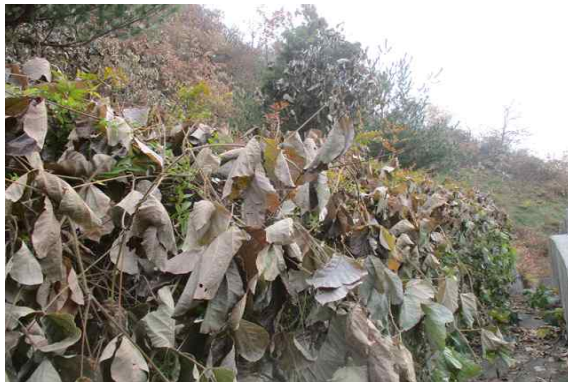
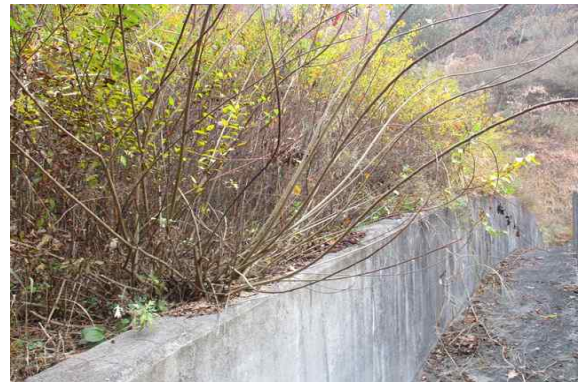
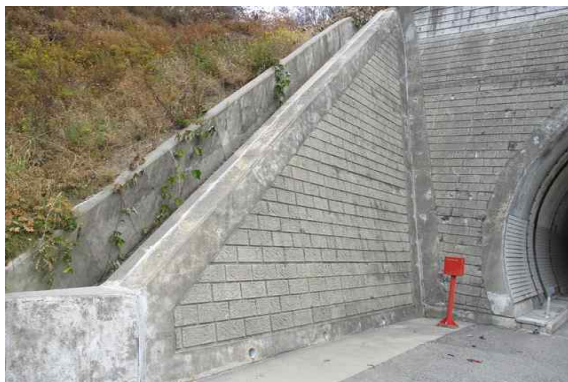
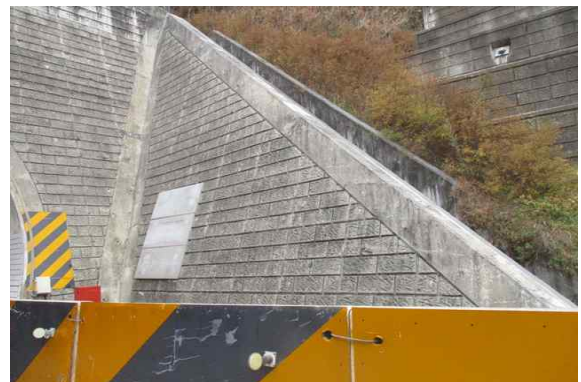
광판터널(서울)의 시·종점부에 시공된 사면 및 옹벽에 대한 조사결과, 손상이 없는 양호한 상태인 것으로 확인되었으며, 현 상태를 지속적으로 유지하기 위한 관리주체의 지속적인 점검 및 유지관리가 필요할 것으로 판단된다.

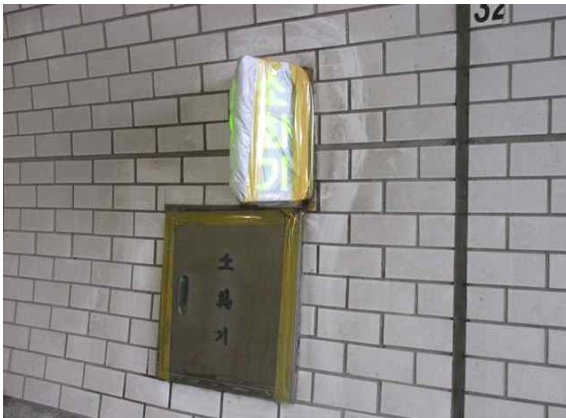
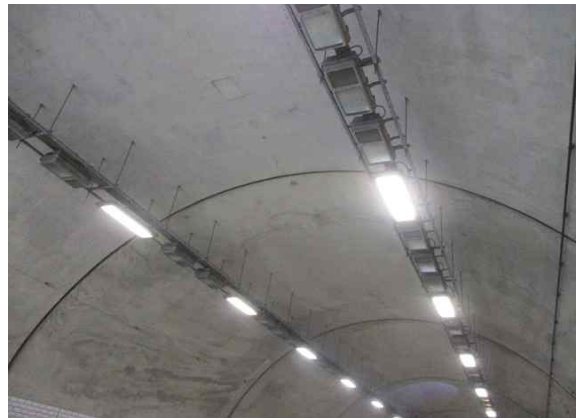
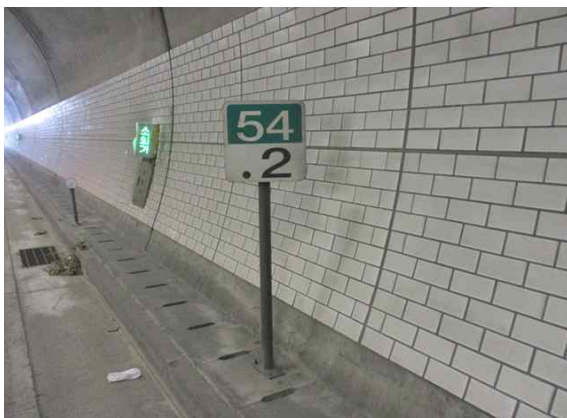
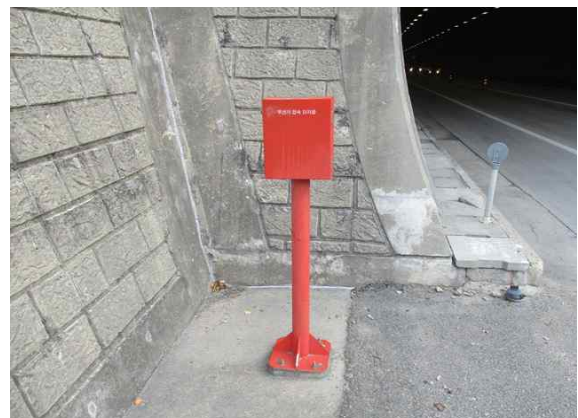
본 터널의 조명시설은 시공상태 및 유지관리 상태는 양호한 것으로 조사되었으며, 터널 내부의 차로 시선 확보 및 각종 사고에 대비한 LED 시선 유도등을 설치하여 운전자의 안전운행 및 터널 내 화재 등의 사고 발생시 시선유도등을 따라 안전하게 대피할 수 있도록 유지관리를 실시하고 있는 것으로 확인되었다. 부대시설의 외관조사 결과, 손상이 없는 양호한 상태인 것으로 조사되었으며, 관리주체의 주기적인 점검을 통한 유지관리가 필요할 것으로 판단된다.

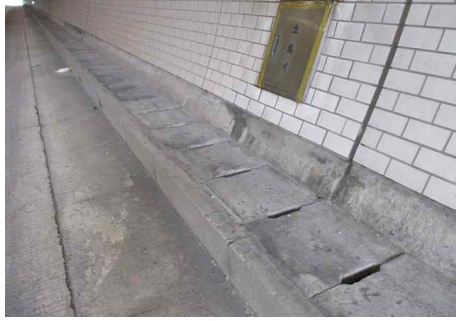
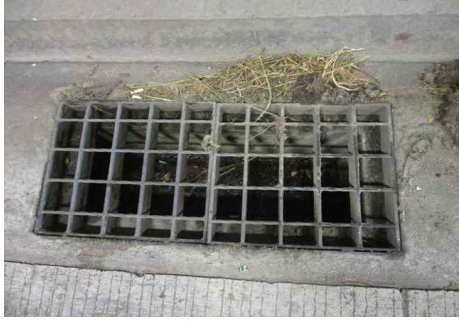
| | 공동구 전경 | 배수시설 집수구 전경 |

| 중점<br>점검사항 | <ul style="list-style-type: none"> <li>◦ 공동구 덮개 파손 유무 및 유지관리</li> <li>◦ 종방향 배수로내 이물질 적체로 인한 배수기능 저하유무.</li> <li>◦ 배수로 덮개판(그레이팅) 탈락 및 이탈 등에 대한 주의관찰 필요.</li> <li>◦ 주기적인 유지 준설 필요.</li> </ul> | |
