## 제 2 장 광 판 터 널 (양 양)

## 제 2 장 광판터널(양양)

<표 2.1.1> 광판터널(양양) 터널현황

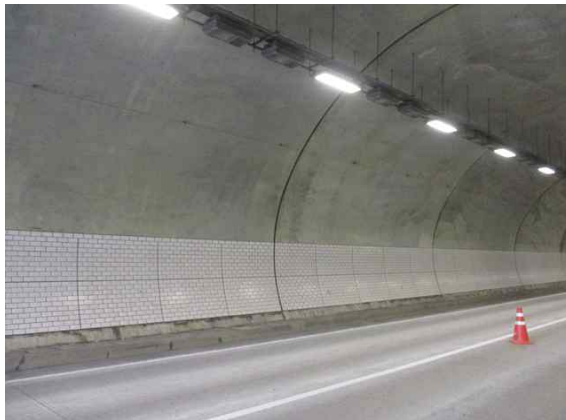
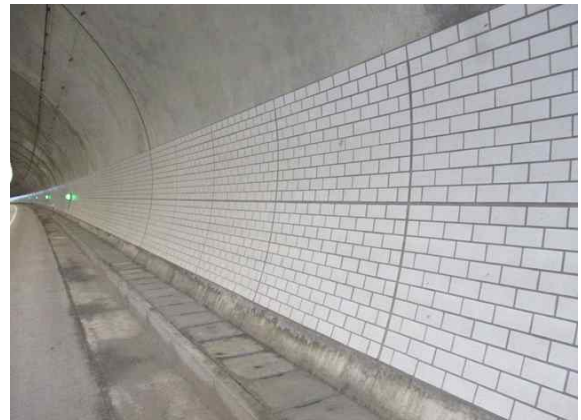
<사진 2.2.3> 측벽부 손상현황

본 광판터널(양양)의 내부 좌·우측 터널 내부 시인성 및 조도 확보를 위해 측벽부는 타일마감을 시공하였으며, 외관조사 결과, 손상이 없는 양호한 상태로 조사되었다.

측벽부의 경우 주기적인 점검을 통한 손상 발생 여부 등을 파악하는 유지관리가 필요할 것으로 판단된다.

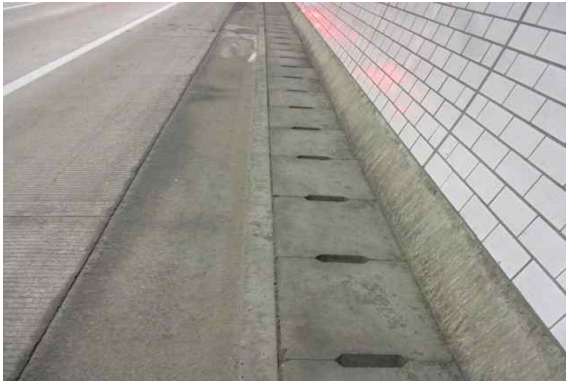
공동구 전경

공동구에 대한 외관조사 결과, 손상이 없는 양호한 상태로 조사되었으며, 향후 점검시 공동구 덮개 파손 및 공동구 파손 등의 손상 발생 여부를 파악하는 것이 필요할 것으로 판단된다.

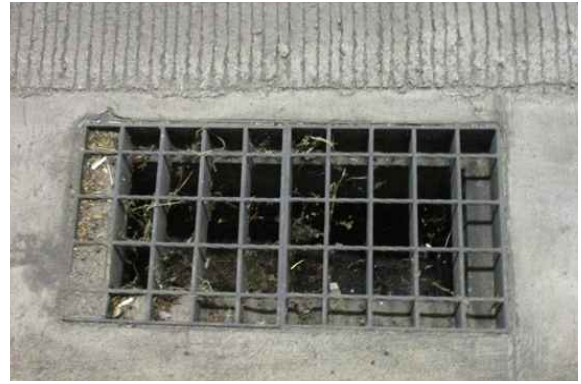
집수구 전경

포장면의 좌·우측에 설치된 배수시설에 대한 외관조사 결과, 일부구간 집수구에 낙엽 등 이물질퇴적이 발생된 것으로 조사되었으며, 이는 장기공용에 의한 손상으로 원활한 배수기능 확보를 위한 주기적인 청소 등의 조치가 필요할 것으로 판단된다.

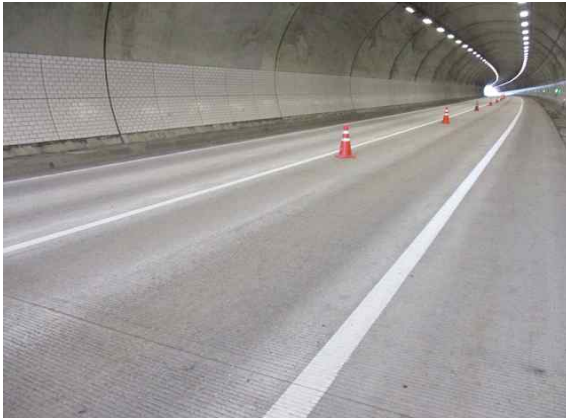
포장부 전경①

터널의 포장면에 대한 외관조사 결과, 기존 손상인 포장 균열, 파손, 열화 등의 손상이 전구간에서 국부적으로 발생되었으며, 기 점검과 비교시 포장 박리의 손상이 신규로 발생된 것으로 조사되었다.

포장균열, 파손, 열화 등의 손상은 포장단면의 부족, 재료불량, 다짐불량 등의 시공초기 품질관리 미흡, 통행차량의 교통량 증가 및 지속적인 차량 윤택중재하 등의 복합적인 원인에 의해 발생한 것으로 검토되었다.

다만, 발생한 손상에 의해 통행차량의 주행성 및 터널의 안전성 저하는 없는 것으로 판단되므로 주의관찰 후 손상의 진전 시 조치를 취하는 것이 바람직 할 것으로 판단된다.

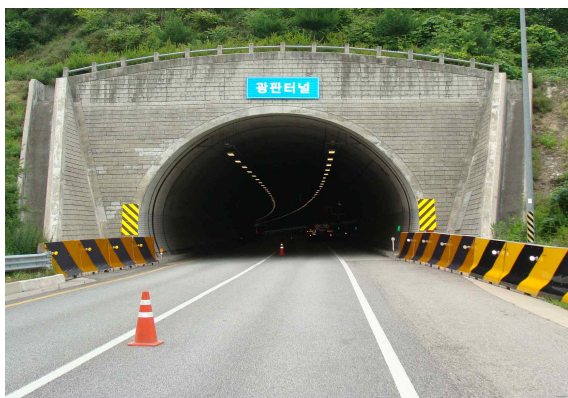
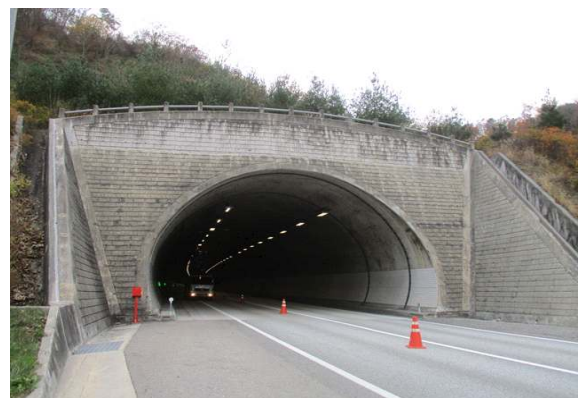
<사진 2.2.8> 갯문 손상현황

갯문에 대한 외관조사결과, 기존 손상인 시점측 면벽 균열 및 균열부 백태 손상이 조사되었으며, 그 외 신규 손상은 발생되지 않은 것으로 조사되었다. 기 손상부는 건조수축 및 균열부 우수유입등에 의해 발생한 손상으로 구조물의 내구성에는 크게 영향을 미치지 않으므로, 주기적인 점검을 통한 손상의 진전시 보수 등의 조치를 취하는 것이 바람직 할 것으로 판단된다.

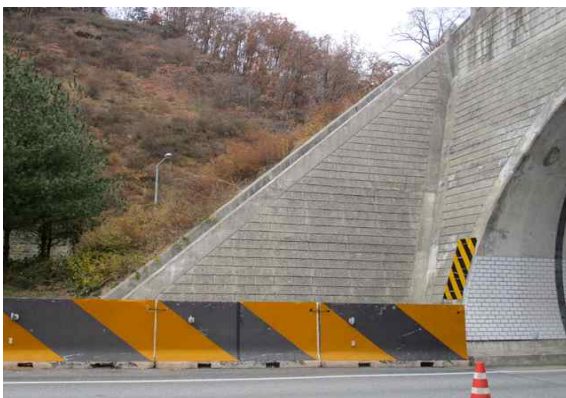
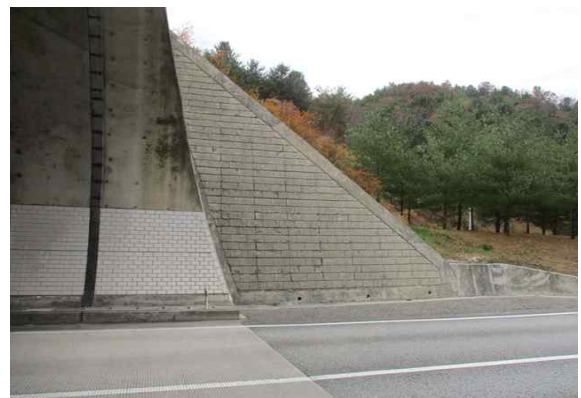
<사진 2.2.9> 옹벽 손상현황

광판터널(양양)의 시·중점부에 시공된 옹벽에 대한 조사결과, 균열, 박락, 재료분리, 파손 등의 손상이 발생하지 않은 양호한 상태인 것으로 조사되었으며, 현 상태를 지속적으로 유지하기 위한 관리주체의 지속적인 점검 및 유지관리가 요구된다.

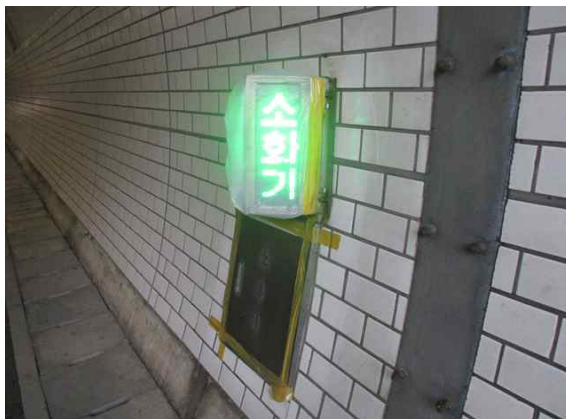
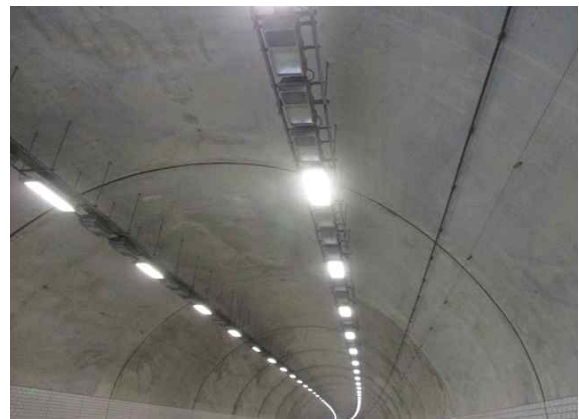
<사진 2.2.10> 부대시설 전경

본 터널의 조명시설은 시공상태 및 유지관리 상태는 양호한 것으로 조사되었으며, 터널 내부의 차로 시선 확보 및 각종 사고에 대비한 LED 시선 유도등을 설치하여 운전자의 안전운행 및 터널 내 화재 등의 사고 발생시 시선유도등을 따라 안전하게 대피할 수 있도록 유지관리를 실시하고 있는 것으로 확인되었다. 부대시설의 외관조사 결과, 손상이 없는 양호한 상태인 것으로 조사되었으며, 주기적인 점검을 통한 손상의 발생 유무 등을 파악하여 적절한 조치를 취하는 것이 필요할 것으로 판단된다.

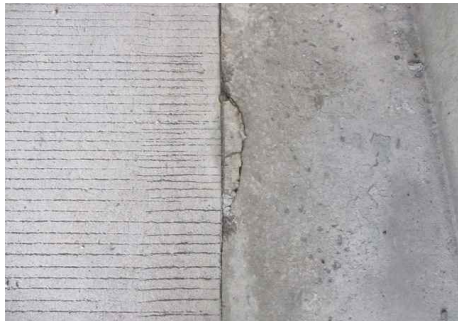
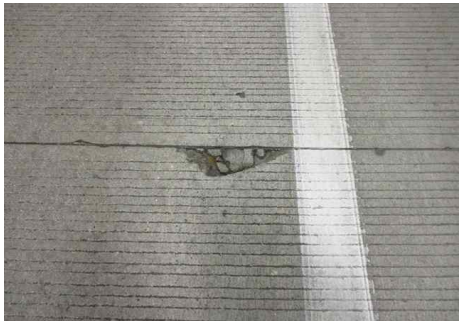
| | 포장부 박리 | 포장부 파손 |

| 중점<br>점검사항 | <ul style="list-style-type: none"> <li>◦ 콘크리트 포장 손상부에 대한 보수후에도 손상의 확대 및 패임 등에 대한 주의관찰 필요.</li> <li>◦ 터널내부 콘크리트 파손, 들뜸 등에 대해서는 주행성, 사용성 확보를 위한 부분적인 보수 후 추가손상 발생유무에 대한 주의관찰이 필요함.</li> </ul> | |

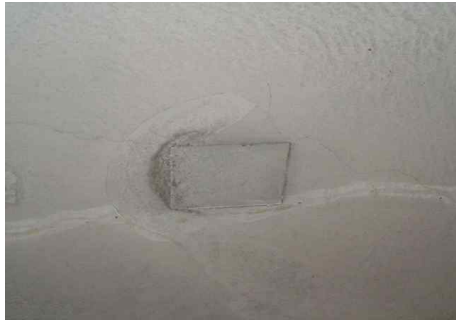
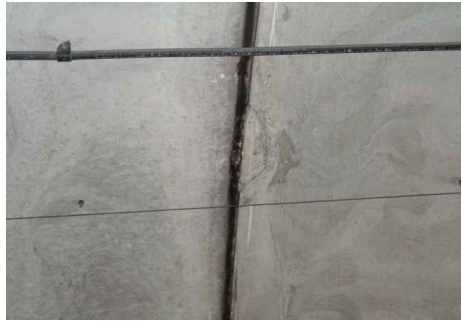
| | | 라이닝 균열 | 라이닝 박리 |
| 중점<br>점검사항 | 발생현황 | <ul style="list-style-type: none"> <li>◦ 균열 변상 <ul style="list-style-type: none"> <li>· 측벽부 배수공 불량으로 과다한 수압에 의한 수직균열</li> <li>· 어깨부 배면공동으로 인한 천장부 수평균열</li> <li>· 설계시 고려 안 된 부분의 추가적 외력에 의한 종균열</li> <li>· 전단력에 의해 어긋남을 동반한 전단균열</li> <li>· 압좌에 의해 생기는 파괴면이 불명확한 균열</li> <li>· 철근을 따라 발생한 균열 : 철근배근 불량, 콘크리트의 피복두께가 부족한 경우</li> <li>· 망상균열 : 모르터 고유의 균열, 알칼리 골재반응에 의한 균열, 시공 후 급격한 건조수축, 동결융해, 화재노출 등</li> <li>· 표면에서의 미세한 균열 : 매우 미세한 그물형태의 균열</li> <li>· Cold-Joint : 콘크리트 이어치기 부분 시공불량으로 발생</li> </ul> </li> <li>◦ 붕괴, 파손 변상 <ul style="list-style-type: none"> <li>· 천장부 등에서 탈락된 콘크리트 조각들로 인한 기능상실 및 사고 가능</li> <li>· 급작스런 붕락은 통행중인 차량의 안전을 위협, 급작스런 제동 등으로 대형 사고 유발</li> <li>· 장기적으로 해당단면의 구조적 불안정으로 인한 단면붕괴 가능</li> </ul> </li> <li>◦ 박리, 박락 변상 <ul style="list-style-type: none"> <li>· 라이닝 표면이탈로 인한 기능상실 및 대형사고 유발</li> <li>· 장기적인 라이닝 콘크리트의 열화로 단면붕괴 유발</li> <li>· 들뜸 : 철근의 부식에 의한 부피팽창으로 철근을 덮고 있는 콘크리트 들뜸, 부착력 감소로 인한 라이닝 탈락</li> </ul> </li> </ul> | |

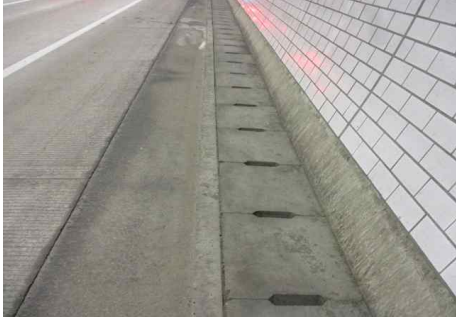
| | 공동구 전경 | 집수구 이물질 퇴적 |

| 중점<br>점검사항 | <ul style="list-style-type: none"> <li>◦ 공동구 덮개 파손 유무 및 유지관리</li> <li>◦ 종방향 배수로내 이물질 적체로 인한 배수기능 저하유무.</li> <li>◦ 배수로 덮개판(그레이팅) 탈락 및 이탈 등에 대한 주의관찰 필요.</li> <li>◦ 주기적인 유지 준설 필요.</li> </ul> | |

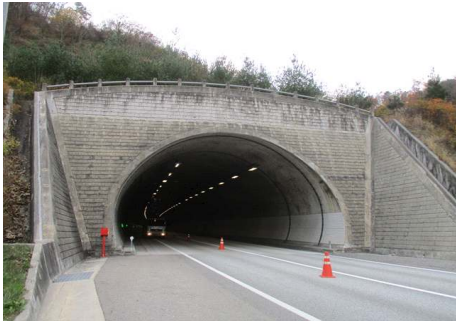
| | 갯문 전경 | 갯문 균열부 백태 |

| 중점<br>점검사항 | <ul style="list-style-type: none"> <li>◦ 면벽 콘크리트 백태에 의한 추가 손상 진행 여부 확인.</li> <li>◦ 침하, 이동, 단차발생 여부.</li> <li>◦ 갯문 배면 도수로 균열 및 파손 발생 여부 확인.</li> <li>◦ 하절기 집중호우 및 동절기 동결융해와 같은 사면 주변 환경변화 시 중점유지관리 필요.</li> </ul> | |
