## II. 시 설 물 편

# 제 1 장 군자1터널(서울)

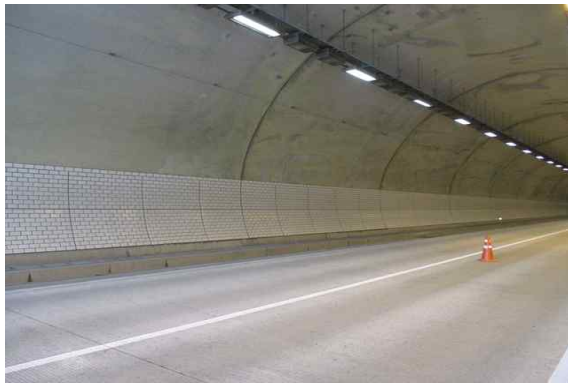
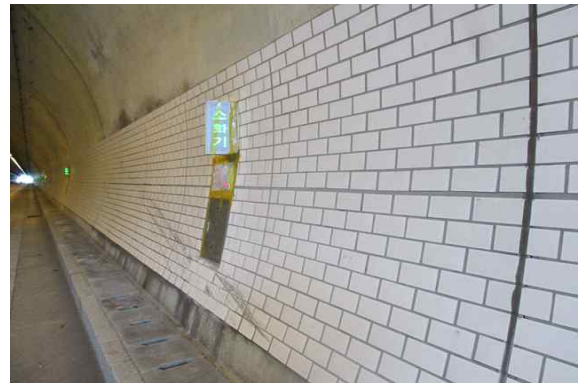
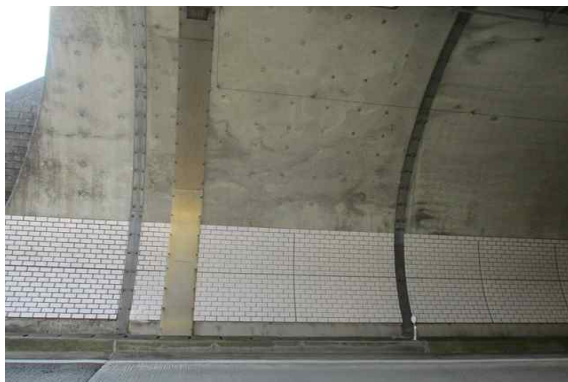
본 군자1터널(서울)의 내부 좌·우측 터널 내부 시인성 및 조도 확보를 위해 측벽부는 타일마감을 시공하였으며, 외관조사 결과 타일 탈락 및 파손의 손상이 발생한 것으로 조사되었다.

기 정밀점검과 비교시 추가 발생한 손상은 없는 것으로 조사되었으며, 기 손상부는 공용중 외력(차량 충돌 등), 구조물 거동 및 통행차량에 의한 진동, 부착물탈의 접착력 저하 등에 의해 발생한 것으로 판단되므로 통행차량의 시인성 및 안전성 확보를 위해 타일붙임을 실시한 후 주기적인 점검 및 유지관리가 필요할 것으로 판단된다.

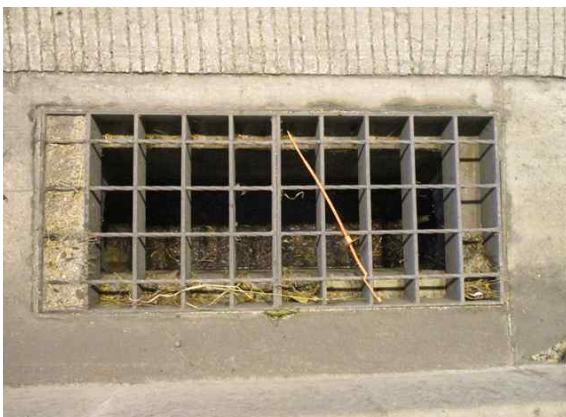
포장면의 좌·우측에 설치된 배수시설에 대한 외관조사 결과, 관리주체의 주기적인 유지관리로 인해 토사 및 이물질퇴적은 발생하지 않은 양호한 상태인 것으로 조사되었다.

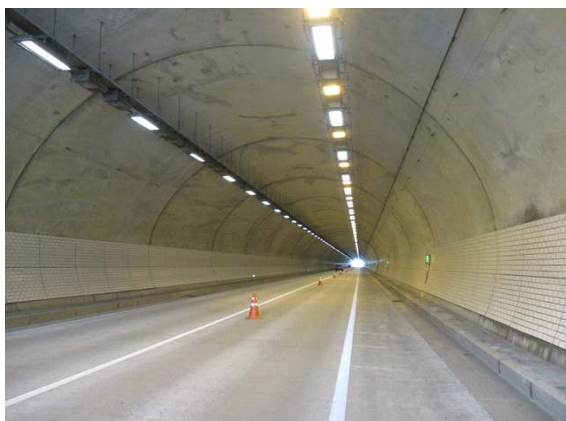
터널의 포장면에 대한 외관조사 결과, 포장 파손의 손상이 일부구간에서 국부적으로 조사되었으며, 기 점검과 비교시 신규로 발생된 손상인 것으로 판단된다.

포장 파손의 손상은 통행차량의 교통량 증가 및 지속적인 차량 운하중재하 등의 복합적인 원인에 의해 발생한 것으로 검토되었다.

다만, 발생한 손상에 의해 통행차량의 주행성 및 터널의 안전성 저하는 없는 것으로 판단되므로 주기적인 점검을 통한 손상의 진전 여부 및 신규 손상의 발생 유무 등을 파악하는 유지관리가 필요할 것으로 판단된다.

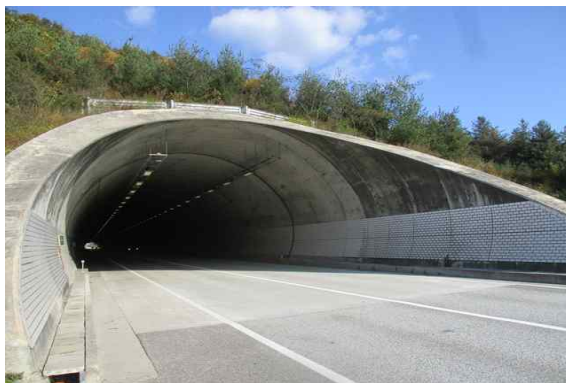
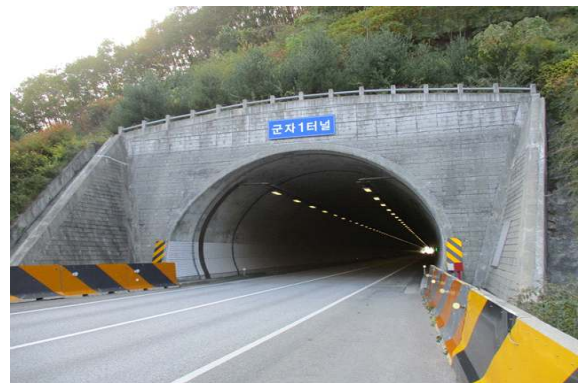
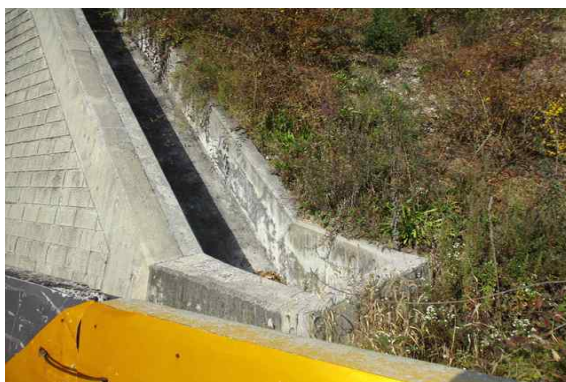
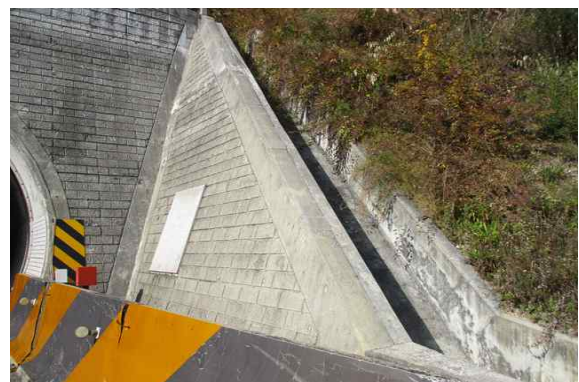
<사진 1.2.8> 갯문 손상현황

갯문에 대한 외관조사결과 손상이 없는 양호한 상태인 것으로 조사되었으며, 주기적인 점검을 통한 신규손상 발생 유무 등을 파악하는 것이 바람직 할 것으로 판단된다.

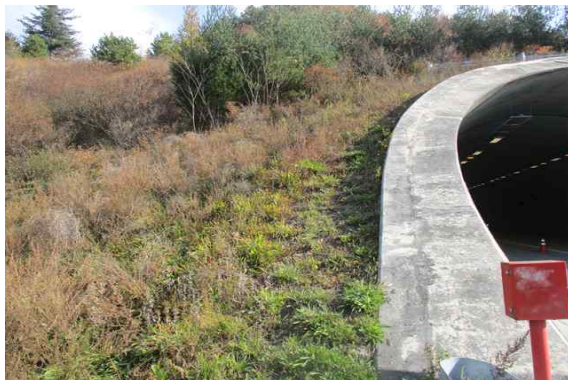
군자1터널(서울)의 시·종점부에 시공된 사면 및 옹벽에 대한 조사결과, 시점측 사면 공동의 손상이 발생한 것으로 조사되었으며, 옹벽에 발생한 균열부 백태의 경우 기 점검 이후 보수를 실시하였으며 보수상태는 양호한 것으로 조사되었다. 공동의 경우 초기 다짐불량 및 우수유입등의 원인으로 발생한 것으로 판단되며, 주의관찰 후 손상의 진전시 되메우기 등의 조치를 실시하는 것이 바람직할 것으로 판단된다. 기 점검과 비교시 신규로 발생한 손상은 없는 것으로 판단되며, 현 상태를 지속적으로 유지하기 위한 관리주체의 지속적인 점검 및 유지관리가 요구된다.

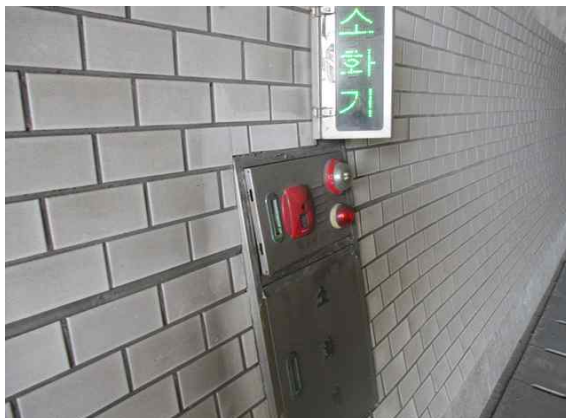
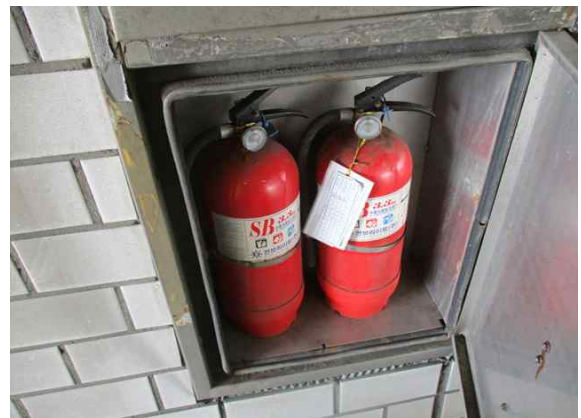
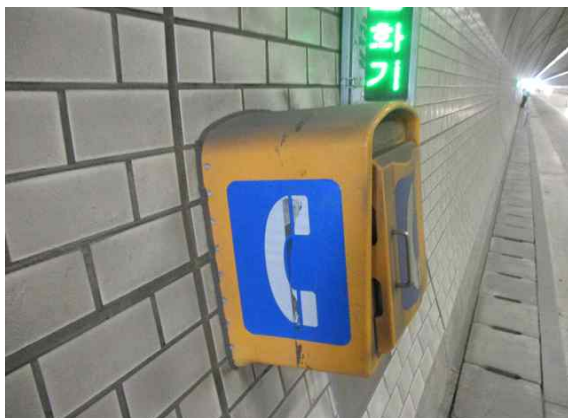
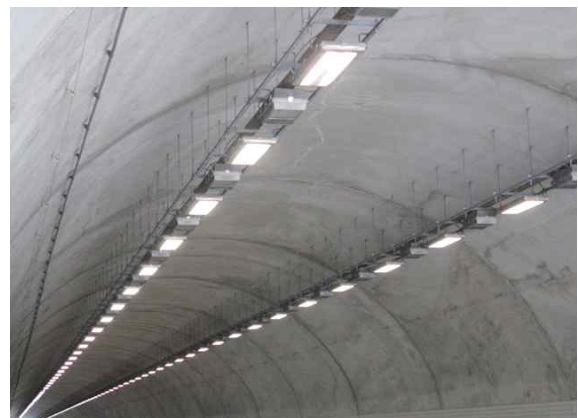
<사진 1.2.12> 부대시설 전경

본 터널의 조명시설은 시공상태 및 유지관리 상태는 양호한 것으로 조사되었으며, 터널 내부의 차로 시선 확보 및 각종 사고에 대비한 LED 시선 유도등을 설치하여 운전자의 안전운행 및 터널 내 화재 등의 사고 발생시 시선유도등을 따라 안전하게 대피할 수 있도록 유지관리를 실시하고 있는 것으로 확인되었다. 부대시설의 외관조사 결과, 손상이 없는 양호한 상태인 것으로 조사되었으며, 관리주체의 주기적인 점검을 통한 유지관리가 필요할 것으로 판단된다.

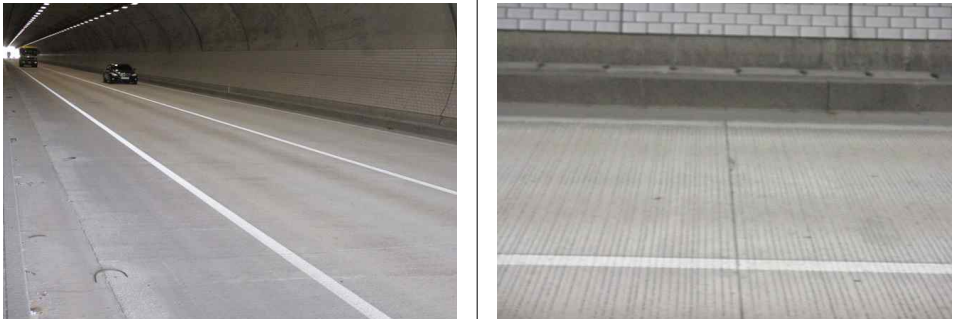
| | 포장부 전경 | 포장부 파손 |

| 중점<br>점검사항 | <ul style="list-style-type: none"> <li>◦ 콘크리트 포장 손상부에 대한 보수후에도 손상의 확대 및 패임 등에 대한 주의관찰 필요.</li> <li>◦ 터널내부 콘크리트 파손, 들뜸 등에 대해서는 주행성, 사용성 확보를 위한 부분적인 보수 후 추가손상 발생유무에 대한 주의관찰이 필요함.</li> </ul> | |

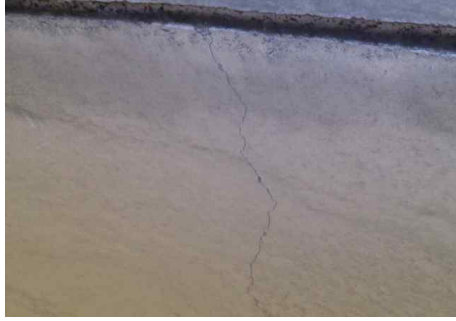
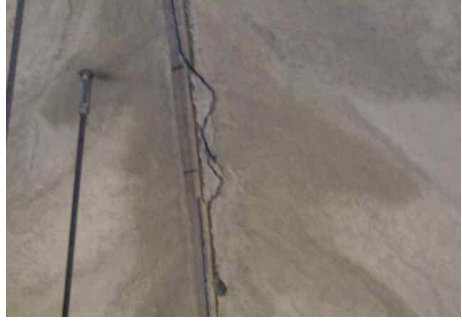
| | | 라이닝 균열 | 라이닝 조인트부 들뜸 |
| 중점<br>점검사항 | 발생현황 | <ul style="list-style-type: none"> <li>◦ 균열 변상 <ul style="list-style-type: none"> <li>· 측벽부 배수공 불량으로 과다한 수압에 의한 수직균열</li> <li>· 어깨부 배면공동으로 인한 천장부 수평균열</li> <li>· 설계시 고려 안 된 부분의 추가적 외력에 의한 종균열</li> <li>· 전단력에 의해 어긋남을 동반한 전단균열</li> <li>· 압좌에 의해 생기는 파괴면이 불명확한 균열</li> <li>· 철근을 따라 발생한 균열 : 철근배근 불량, 콘크리트의 피복두께가 부족한 경우</li> <li>· 망상균열 : 모르터 고유의 균열, 알칼리 골재반응에 의한 균열, 시공 후 급격한 건조수축, 동결융해, 화재노출 등</li> <li>· 표면에서의 미세한 균열 : 매우 미세한 그물형태의 균열</li> <li>· Cold-Joint : 콘크리트 이어치기 부분 시공불량으로 발생</li> </ul> </li> <li>◦ 붕괴, 파손 변상 <ul style="list-style-type: none"> <li>· 천장부 등에서 탈락된 콘크리트 조각들로 인한 기능상실 및 사고 가능</li> <li>· 급작스런 붕락은 통행중인 차량의 안전을 위협, 급작스런 제동 등으로 대형 사고 유발</li> <li>· 장기적으로 해당단면의 구조적 불안정으로 인한 단면붕괴 가능</li> </ul> </li> <li>◦ 박리, 박락 변상 <ul style="list-style-type: none"> <li>· 라이닝 표면이탈로 인한 기능상실 및 대형사고 유발</li> <li>· 장기적인 라이닝 콘크리트의 열화로 단면붕괴 유발</li> <li>· 들뜸 : 철근의 부식에 의한 부피팽창으로 철근을 덮고 있는 콘크리트 들뜸, 부착력 감소로 인한 라이닝 탈락</li> </ul> </li> </ul> | |

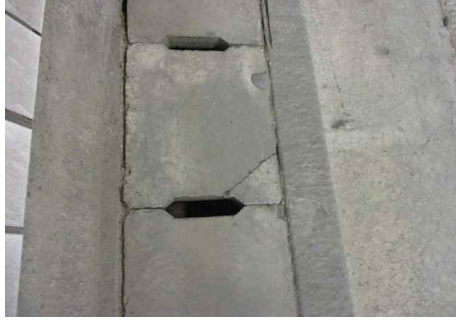
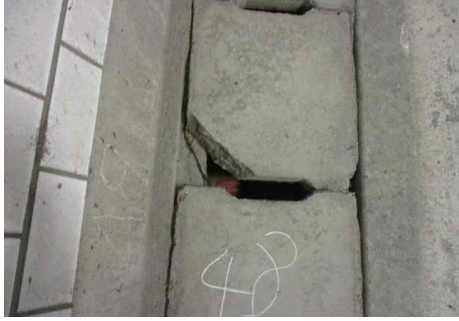
| | 공동구 덮개 파손 | 공동구 덮개 파손 |

| 중점<br>점검사항 | <ul style="list-style-type: none"> <li>◦ 공동구 덮개 파손 유무 및 유지관리</li> <li>◦ 종방향 배수로내 이물질 적체로 인한 배수기능 저하유무.</li> <li>◦ 배수로 덮개판(그레이팅) 탈락 및 이탈 등에 대한 주의관찰 필요.</li> <li>◦ 주기적인 유지 준설 필요.</li> </ul> | |

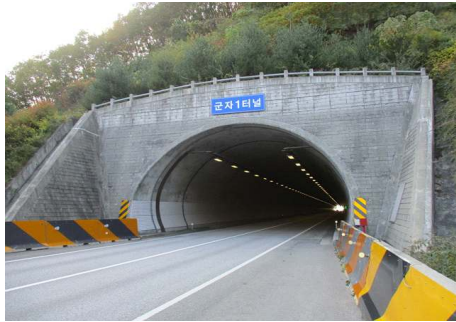
| | 갯문 전경 | 시점측 공동 |

갯문에 대한 외관조사결과 손상이 없는 양호한 상태인 것으로 조사되었으며, 주기적인 점검을 통한 신규손상 발생 유무 등을 파악하는 것이 바람직 할 것으로 판단된다.

| 중점<br>점검사항 | <ul style="list-style-type: none"> <li>◦ 면벽 콘크리트 균열 및 파손 발생유무.</li> <li>◦ 침하, 이동, 단차발생 여부.</li> <li>◦ 갯문 배면 공동에 의한 추가 손상 진행 여부 확인.</li> <li>◦ 하절기 집중호우 및 동절기 동결융해와 같은 사면 주변 환경변화 시 중점유지관리 필요.</li> </ul> | |

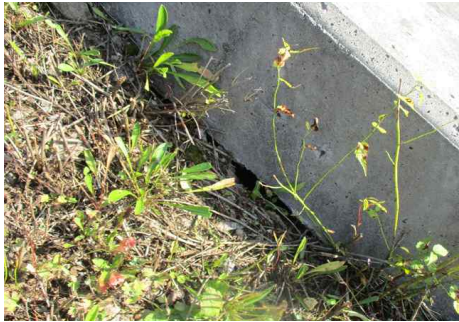
군자1터널(서울)의 시·종점부에 시공된 사면 및 옹벽에 대한 조사결과, 시점측 사면 공동의 손상이 발생한 것으로 조사되었으며, 옹벽에 발생한 균열부 백태의 경우 기 점검 이후 보수를 실시하였으며 보수상태는 양호한 것으로 조사되었다. 공동의 경우 초기 다짐불량 및 우수유입등의 원인으로 발생한 것으로 판단되며, 주의관찰 후 손상의 진전시 되메우기 등의 조치를 실시하는 것이 바람직할 것으로 판단된다. 기 점검과 비교시 신규로 발생한 손상은 없는 것으로 판단되며, 현 상태를 지속적으로 유지하기 위한 관리주체
