## 제 2 장 군자1터널(양양)

### 2.1 시설물개요

과업대상 터널인 군자1터널(양양)은 강원도 춘천시 동산면 군자리에 위치한 터널로 시공사인 고려개발(주)이 2009년 08월에 준공한 터널로 8년이 경과된 구조물이다.

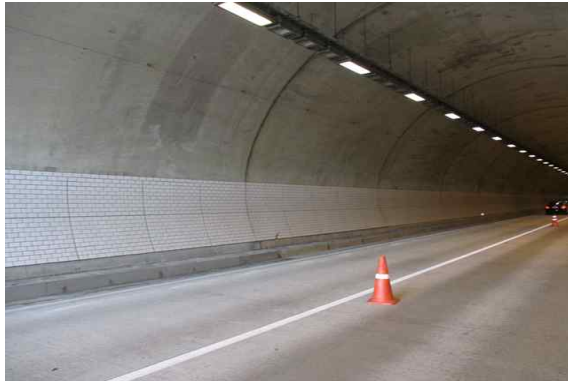
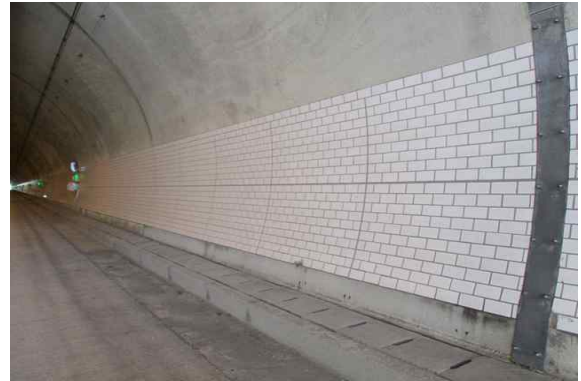
본 군자1터널(양양)의 내부 좌·우측 터널 내부 시인성 및 조도 확보를 위해 측벽부는 타일마감을 시공하였으며, 외관조사 결과 타일 파손의 손상이 발생된 것으로 조사되었다. 기 손상의 경우 공용중 외력(차량 충돌 등), 구조물 거동 및 통행차량에 의한 진동, 부착물 탈의 접착력 저하 등에 의해 발생된 것으로 판단된다.

기 정밀점검과 비교시 타일 파손 손상이 추가로 조사되었으며, 기 손상부는 구조물의 내구성 증진 및 통행차량의 시인성, 안전성 확보를 위해 균열보수 및 타일붙임을 실시한 후 주기적인 점검 및 유지관리가 필요할 것으로 판단된다.

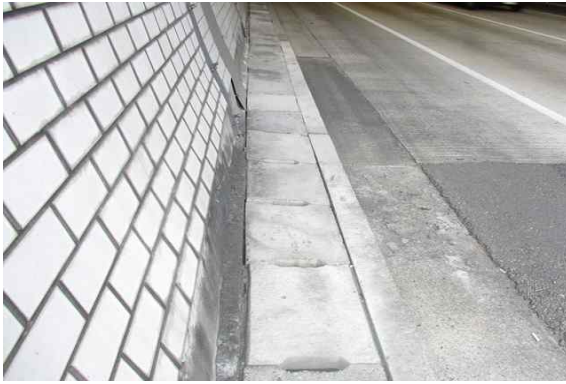
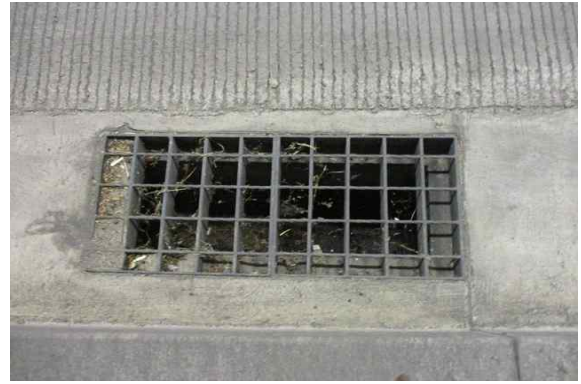
<사진 2.2.4> 공동구 및 배수시설 전경

공동구에 대한 외관조사 결과, 공동구 상부의 덮개 파손이 국부적으로 조사되었으며, 향후 유지관리 및 점검자의 통행시 손상부로 인해 안전사고가 발생할 우려가 있고, 장기간 방치시 공동구 내부의 배선 및 배관 등의 설비시설이 파손될 우려가 있으므로 덮개 파손부의 교체가 필요할 것으로 판단된다.

포장면의 좌·우측에 설치된 배수시설에 대한 외관조사 결과, 관리주체의 주기적인 유지관리로 인해 토사 및 이물질퇴적은 발생하지 않은 양호한 상태인 것으로 조사되었다.

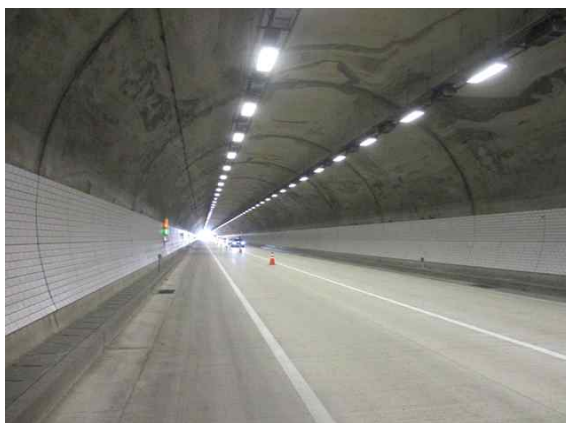
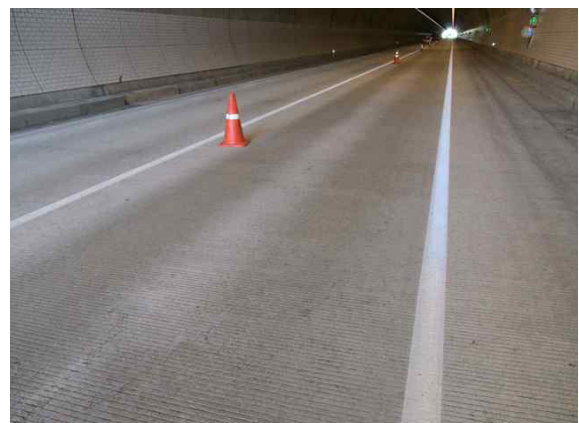
<사진 2.2.7> 포장면 손상현황

터널의 포장면에 대한 외관조사 결과, 포장 파손의 손상이 일부구간에서 국부적으로 조사되었으며, 기 점검과 비교시 신규로 발생된 손상인 것으로 판단된다.

포장 파손의 손상은 포장단면의 부족, 재료불량, 다짐불량 등의 시공초기 품질관리 미흡, 통행차량의 교통량 증가 및 지속적인 차량 율하중재하 등의 복합적인 원인에 의해 발생한 것으로 검토되었다.

다만, 발생한 손상에 의해 통행차량의 주행성 및 터널의 안전성 저하는 없는 것으로 판단되므로 주의관찰 후 손상의 진전 시 조치를 취하는 것이 바람직 할 것으로 판단된다.

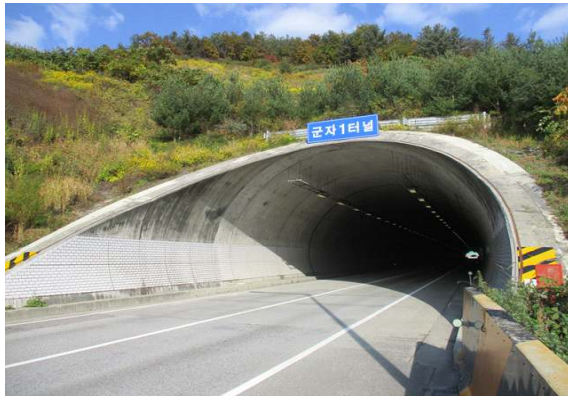
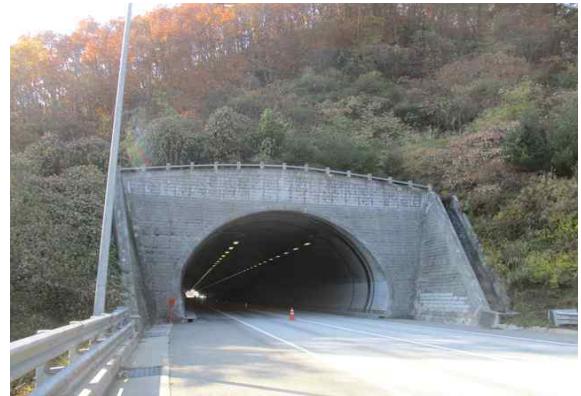
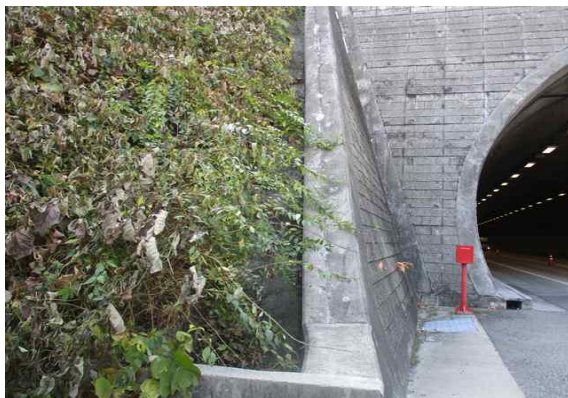
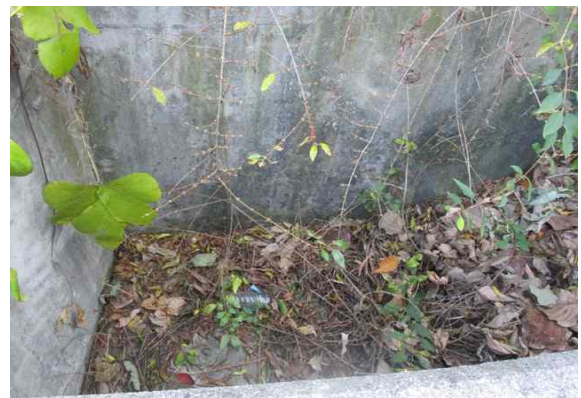
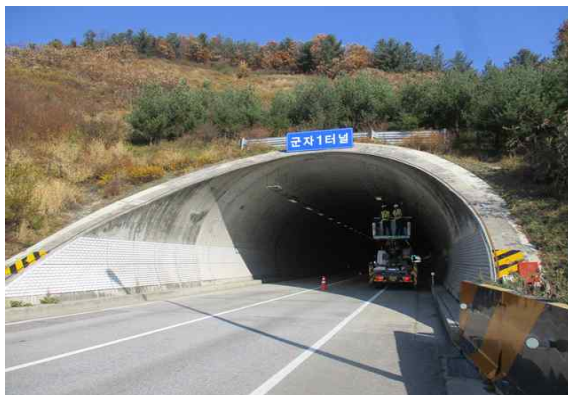
<사진 2.2.8> 갯문 손상현황

갯문에 대한 외관조사결과 기 점검 시 조사된 종점측 면벽 균열( $cw=0.3\text{mm}$ 이상)은 보수가 실시되었으며, 현재 보수 상태는 양호한 것으로 조사되었다. 그 외 신규 손상은 발생되지 않은 것으로 조사되었으며, 주기적인 점검을 통한 보수부 상태 및 신규손상 발생 유무 등을 파악하는 것이 바람직 할 것으로 판단된다.

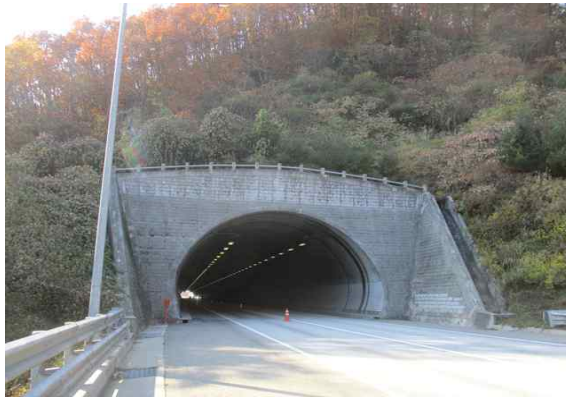
종점부 옹벽 전경

군자1터널(양양)의 시·종점부에 시공된 옹벽에 대한 조사결과, 균열, 박락, 재료분리, 파손 등의 손상이 발생하지 않은 양호한 상태인 것으로 조사되었으며, 현 상태를 지속적으로 유지하기 위한 관리주체의 지속적인 점검 및 유지관리가 요구된다.

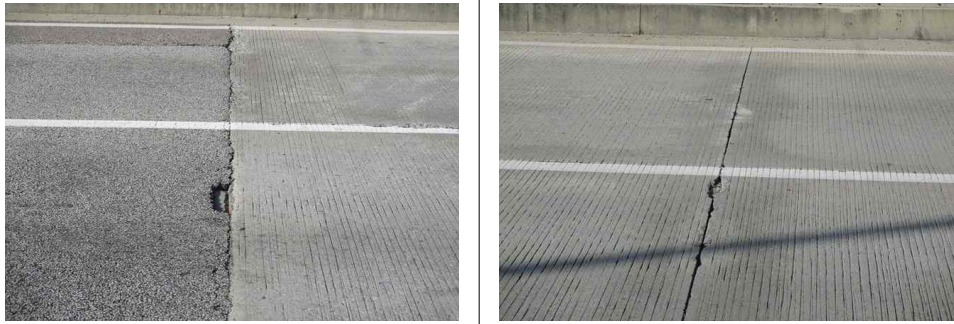
##### 1) 포장면

| | 포장부 파손 | 포장부 파손 |
| 중점<br>점검사항 | <ul style="list-style-type: none"> <li>◦ 콘크리트 포장 손상부에 대한 보수후에도 손상의 확대 및 패임 등에 대한 주의관찰 필요.</li> <li>◦ 터널내부 콘크리트 파손, 들뜸 등에 대해서는 주행성, 사용성 확보를 위한 부분적인 보수 후 추가손상 발생유무에 대한 주의관찰이 필요함.</li> </ul> | |

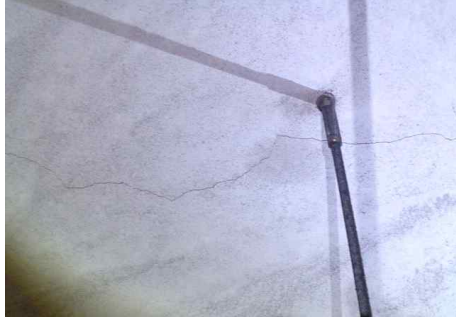
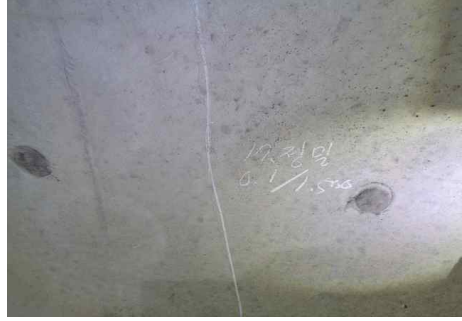
2) 라이닝(천단부 및 측벽부)

| | | 라이닝 균열 | 라이닝 균열 |
| 중점<br>점검사항 | 발생현황 | <ul style="list-style-type: none"> <li>◦ 균열 변상 <ul style="list-style-type: none"> <li>· 측벽부 배수공 불량으로 과다한 수압에 의한 수직균열</li> <li>· 어깨부 배면공동으로 인한 천장부 수평균열</li> <li>· 설계시 고려 안 된 부분의 추가적 외력에 의한 종균열</li> <li>· 전단력에 의해 어긋남을 동반한 전단균열</li> <li>· 압좌에 의해 생기는 파괴면이 불명확한 균열</li> <li>· 철근을 따라 발생한 균열 : 철근배근 불량, 콘크리트의 피복두께가 부족한 경우</li> <li>· 망상균열 : 모르터 고유의 균열, 알칼리 골재반응에 의한 균열, 시공 후 급격한 건조수축, 동결융해, 화재노출 등</li> <li>· 표면에서의 미세한 균열 : 매우 미세한 그물형태의 균열</li> <li>· Cold-Joint : 콘크리트 이어치기 부분 시공불량으로 발생</li> </ul> </li> <li>◦ 붕괴, 파손 변상 <ul style="list-style-type: none"> <li>· 천장부 등에서 탈락된 콘크리트 조각들로 인한 기능상실 및 사고 가능</li> <li>· 급작스런 붕락은 통행중인 차량의 안전을 위협, 급작스런 제동 등으로 대형 사고 유발</li> <li>· 장기적으로 해당단면의 구조적 불안정으로 인한 단면붕괴 가능</li> </ul> </li> <li>◦ 박리, 박락 변상 <ul style="list-style-type: none"> <li>· 라이닝 표면이탈로 인한 기능상실 및 대형사고 유발</li> <li>· 장기적인 라이닝 콘크리트의 열화로 단면붕괴 유발</li> <li>· 들뜸 : 철근의 부식에 의한 부피팽창으로 철근을 덮고 있는 콘크리트 들뜸, 부착력 감소로 인한 라이닝 탈락</li> </ul> </li> </ul> | |

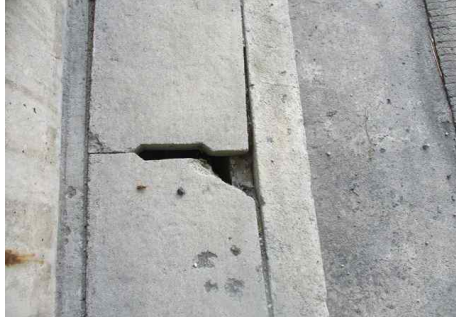
| | 공동구 덮개 파손 | 공동구 덮개 탈락 |
| 중점<br>점검사항 | <ul style="list-style-type: none"> <li>◦ 공동구 덮개 파손 유무 및 유지관리</li> <li>◦ 종방향 배수로내 이물질 적체로 인한 배수기능 저하유무.</li> <li>◦ 배수로 덮개판(그레이팅) 탈락 및 이탈 등에 대한 주의관찰 필요.</li> <li>◦ 주기적인 유지 준설 필요.</li> </ul> | |

향후 유지관리 및 점검자의 통행시 손상부로 인해 안전사고가 발생할 우려가 있고, 장기간 방치시 공동구 내부의 배선 및 배관 등의 설비시설이 파손될 우려가 있으므로 덮개 파손부의 교체가 필요할 것으로 판단된다.

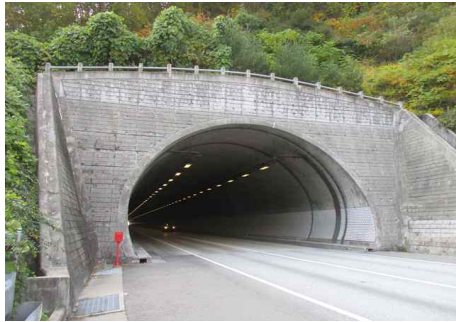
| | 갯문 전경 | 옹벽 전경 |
| 중점<br>점검사항 | <ul style="list-style-type: none"> <li>◦ 면벽 콘크리트 균열 및 파손 발생유무.</li> <li>◦ 침하, 이동, 단차발생 여부.</li> <li>◦ 갯문 배면 도수로 균열 및 파손 발생 여부 확인.</li> <li>◦ 하절기 집중호우 및 동절기 동결융해와 같은 사면 주변 환경변화 시 중점유지관리 필요.</li> </ul> | |

갯문에 대한 외관조사결과 기 점검 시 조사된 종점측 면벽 균열(cw=0.3mm이상)은 보수가 실시되었으며, 현재 보수 상태는 양호한 것으로 조사되었다. 그 외 신규 손상은 발생되지 않은 것으로 조사되었으며, 주기적인 점검을 통한 보수부 상태 및 신규손상 발생유무 등을 파악하는 것이 바람직 할 것으로 판단된다.

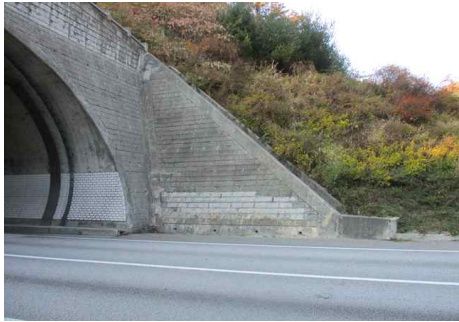
군자1터널(양양)의 시·종점부에 시공된 옹벽에 대한 조사결과, 균열, 박락, 재료분리, 파손 등의 손상이 발생하지 않은 양호한 상태인 것으로 조사되었으며, 현 상태를 지속적으로 유지하기 위한 관리주체의 지속적인 점검 및 유지관리가 요구된다.
