제 1장 군자2터널[서울]

# 제 1 장 군자2터널(서울)

## 1.1 시설물개요

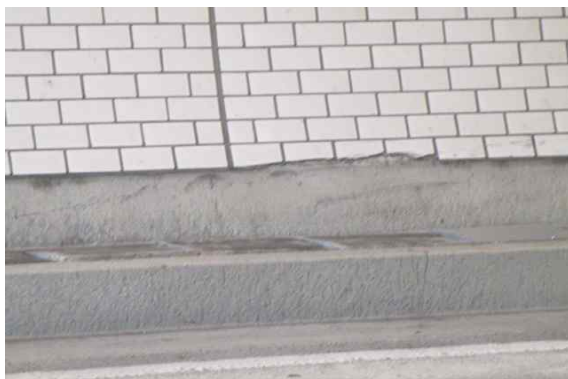
본 군자2터널(서울)의 내부 좌·우측 터널 내부 시인성 및 조도 확보를 위해 측벽부는 타일마감을 시공하였으며, 외관조사 결과 타일 탈락 및 파손의 손상이 발생한 것으로 조사되었다.

기 정밀점검과 비교시 타일 탈락 및 파손이 신규로 발생되었으며, 기 손상부는 공용중 외력(차량 충돌 등), 구조물 거동 및 통행차량에 의한 진동, 부착물탈의 접착력 저하 등에 의해 발생한 것으로 판단되므로 통행차량의 시인성 및 안전성 확보를 위해 타일붙임을 실시한 후 주기적인 점검 및 유지관리가 필요할 것으로 판단된다.

측벽부 SPAN.104 타일파손

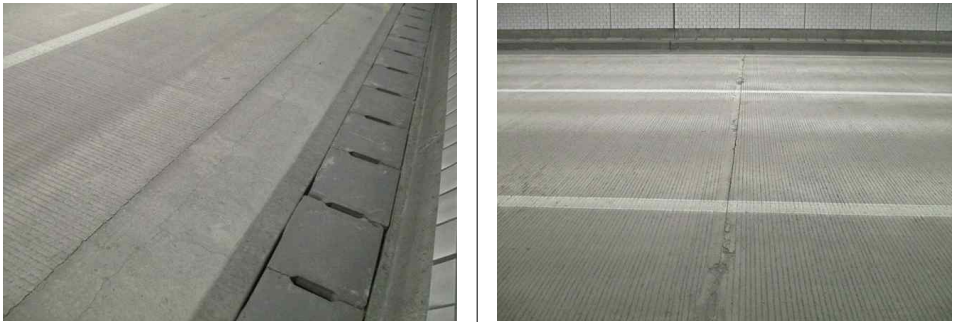
| | 포장부 균열 | 포장부 파손 |

| 중점<br>점검사항 | <ul style="list-style-type: none"> <li>◦ 콘크리트 포장 손상부에 대한 보수후에도 손상의 확대 및 패임 등에 대한 주의관찰 필요.</li> <li>◦ 터널내부 콘크리트 파손, 들뜸 등에 대해서는 주행성, 사용성 확보를 위한 부분적인 보수 후 추가손상 발생유무에 대한 주의관찰이 필요함.</li> </ul> | |

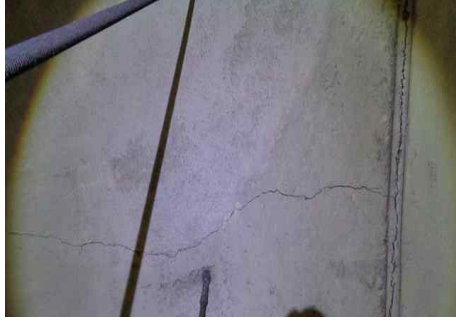
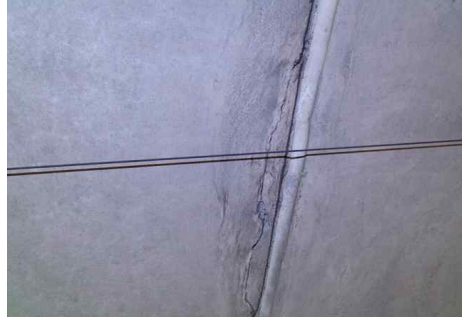
| | | 라이닝 균열 | 라이닝 조인트부 들뜸 |
| 중점<br>점검사항 | 발생현황 | <ul style="list-style-type: none"> <li>◦ 균열 변상 <ul style="list-style-type: none"> <li>· 측벽부 배수공 불량으로 과다한 수압에 의한 수직균열</li> <li>· 어깨부 배면공동으로 인한 천장부 수평균열</li> <li>· 설계시 고려 안 된 부분의 추가적 외력에 의한 종균열</li> <li>· 전단력에 의해 어긋남을 동반한 전단균열</li> <li>· 압좌에 의해 생기는 파괴면이 불명확한 균열</li> <li>· 철근을 따라 발생한 균열 : 철근배근 불량, 콘크리트의 피복두께가 부족한 경우</li> <li>· 망상균열 : 모르터 고유의 균열, 알칼리 골재반응에 의한 균열, 시공 후 급격한 건조수축, 동결융해, 화재노출 등</li> <li>· 표면에서의 미세한 균열 : 매우 미세한 그물형태의 균열</li> <li>· Cold-Joint : 콘크리트 이어치기 부분 시공불량으로 발생</li> </ul> </li> <li>◦ 붕괴, 파손 변상 <ul style="list-style-type: none"> <li>· 천장부 등에서 탈락된 콘크리트 조각들로 인한 기능상실 및 사고 가능</li> <li>· 급작스런 붕락은 통행중인 차량의 안전을 위협, 급작스런 제동 등으로 대형 사고 유발</li> <li>· 장기적으로 해당단면의 구조적 불안정으로 인한 단면붕괴 가능</li> </ul> </li> <li>◦ 박리, 박락 변상 <ul style="list-style-type: none"> <li>· 라이닝 표면이탈로 인한 기능상실 및 대형사고 유발</li> <li>· 장기적인 라이닝 콘크리트의 열화로 단면붕괴 유발</li> <li>· 들뜸 : 철근의 부식에 의한 부피팽창으로 철근을 덮고 있는 콘크리트 들뜸, 부착력 감소로 인한 라이닝 탈락</li> </ul> </li> </ul> | |

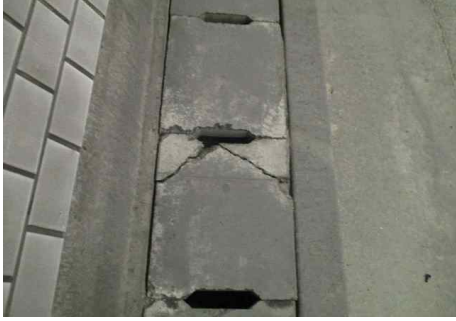
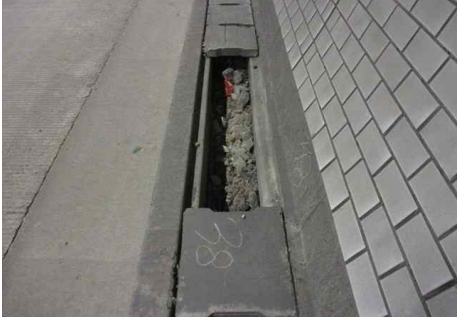
| | 공동구 덮개 파손 | 공동구 덮개 탈락 |

| 중점<br>점검사항 | <ul style="list-style-type: none"> <li>◦ 공동구 덮개 파손 유무 및 유지관리</li> <li>◦ 종방향 배수로내 이물질 적체로 인한 배수기능 저하유무.</li> <li>◦ 배수로 덮개판(그레이팅) 탈락 및 이탈 등에 대한 주의관찰 필요.</li> <li>◦ 주기적인 유지 준설 필요.</li> </ul> | |

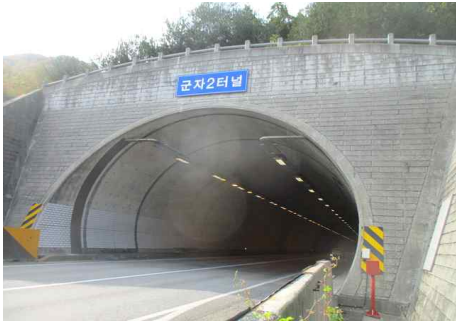
| | 갯문 전경 | 옹벽 전경 |

갯문에 대한 외관조사결과 기 점검 시 조사된 종점측 면벽 균열(0.3mm이상) 손상은 보수가 실시되어 재손상이 발생하지 않은 양호한 상태인 것으로 조사되었다. 그 외 신규손상은 발생되지 않은 것으로 조사되었으며, 주기적인 점검을 통한 보수부 상태 및 신규손상 발생 유무 등을 파악하는 것이 바람직 할 것으로 판단된다.

| 중점<br>점검사항 | <ul style="list-style-type: none"> <li>◦ 면벽 콘크리트 균열 및 파손 발생유무.</li> <li>◦ 침하, 이동, 단차발생 여부.</li> <li>◦ 갯문 배면 도수로 균열 및 파손 발생 여부 확인.</li> <li>◦ 하절기 집중호우 및 동절기 동결융해와 같은 사면 주변 환경변화 시 중점유지관리 필요.</li> </ul> | |

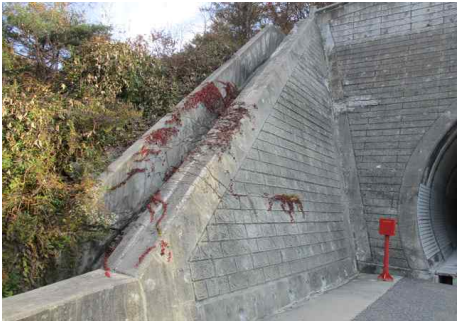
군자2터널(서울)의 시·종점부에 시공된 옹벽에 대한 조사결과, 균열, 박락, 재료분리, 파손 등의 손상이 발생하지 않은 양호한 상태인 것으로 조사되었으며, 현 상태를 지속적으로 유지를 위한 관리주체의 지속적인 점검 및 유지관리가 요구된다.
