## 제 2 장 군자2터널(양양)

### 2.1 시설물개요

과업대상 터널인 군자2터널(양양)은 강원도 춘천시 동산면 군자리에 위치한 터널로 시공사인 고려개발(주)이 2009년 08월에 준공한 터널로 8년이 경과된 구조물이다.

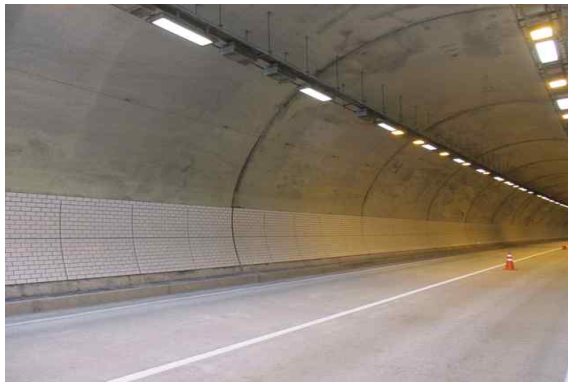
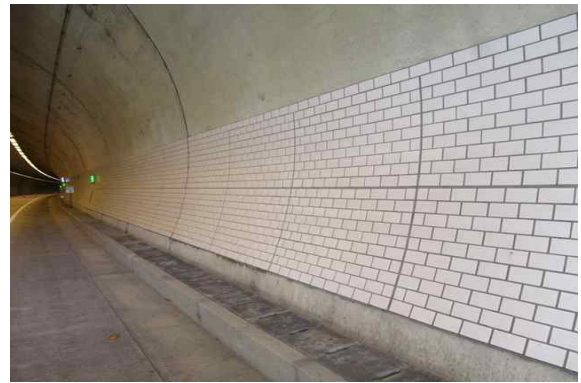
본 군자2터널(양양)의 내부 좌·우측 터널 내부 시인성 및 조도 확보를 위해 측벽부는 타일마감을 시공하였으며, 외관조사 결과 균열( $cw=0.3\text{mm}$ 이상), 외부 충격으로 인한 타일 탈락 및 파손의 손상이 발생한 것으로 조사되었다. 측벽부에 발생한 균열의 경우 구속응력에 의한 소성수축의 원인으로 발생한 것으로 판단되며, 타일 탈락 및 파손의 경우 공용중 외력(차량 추돌 등), 구조물 거동 및 통행차량에 의한 진동, 부착물탈의 접착력 저하 등에 의해 발생한 것으로 판단된다.

측벽부 전경①

측벽부 전경②

기 정밀점검과 비교시 타일 파손 손상이 추가로 조사되었으며, 기 손상부는 구조물의 내구성 증진 및 통행차량의 시인성, 안전성 확보를 위해 균열보수 및 타일붙임을 실시한 후 주기적인 점검 및 유지관리가 필요할 것으로 판단된다.

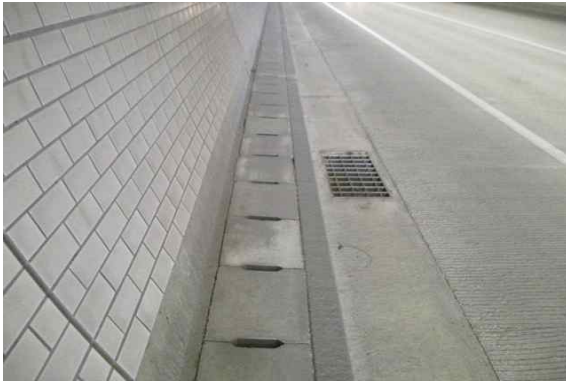
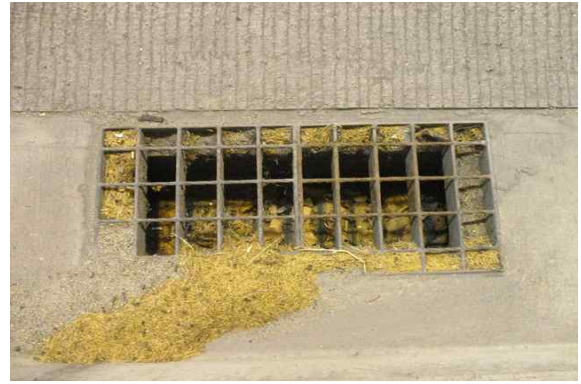
<사진 2.2.4> 공동구 및 배수시설 전경

공동구에 대한 외관조사 결과, 공동구 상부의 덮개 파손이 국부적으로 조사되었으며, 향후 유지관리 및 점검자의 통행시 손상부로 인해 안전사고가 발생할 우려가 있고, 장기간 방치시 공동구 내부의 배선 및 배관 등의 설비시설이 파손될 우려가 있으므로 덮개 파손부의 교체가 필요할 것으로 판단된다.

포장면의 좌·우측에 설치된 배수시설에 대한 외관조사 결과, 관리주체의 주기적인 유지관리로 인해 토사 및 이물질퇴적은 발생하지 않은 양호한 상태인 것으로 조사되었다.

공동구 전경

집수구 전경

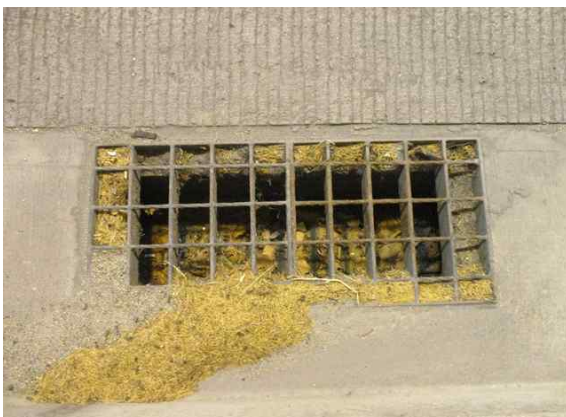
배수시설 집수구 전경

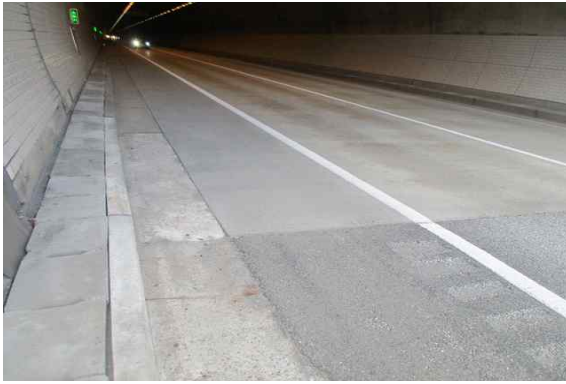
터널의 포장면에 대한 외관조사 결과, 포장 파손, 이물질 내재 등의 손상이 전구간에서 국부적으로 조사되었으며, 기 점검과 비교시 포장 파손이 추가로 발생된 것으로 판단된다.

포장 파손, 이물질 내재 등의 손상은 포장단면의 부족, 재료불량, 다짐불량 등의 시공 초기 품질관리 미흡, 통행차량의 교통량 증가 및 지속적인 차량 율하중재하 등의 복합적인 원인에 의해 발생한 것으로 검토되었다.

포장부 전경

다만, 발생한 손상에 의해 통행차량의 주행성 및 터널의 안전성 저하는 없는 것으로 판단되므로 주의관찰 후 손상의 진전 시 조치를 취하는 것이 바람직 할 것으로 판단된다.

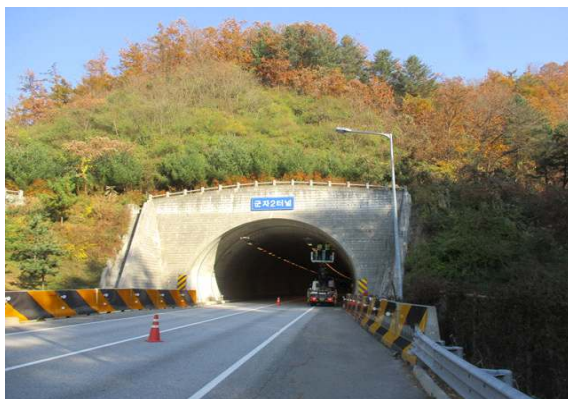
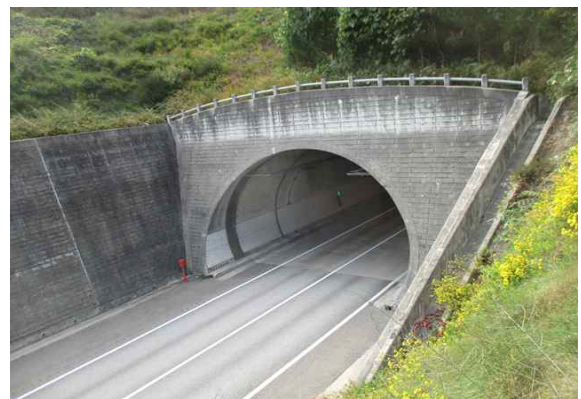
<사진 2.2.8> 갯문 손상현황

갯문에 대한 외관조사결과 기 점검 시 조사된 시점측 면벽 재료분리 손상은 보수가 실시되었으며, 현재 보수 상태는 양호한 것으로 조사되었다. 그 외 신규 손상은 발생되지 않은 것으로 조사되었으며, 주기적인 점검을 통한 보수부 상태 및 신규손상 발생 유무 등을 파악하는 것이 바람직 할 것으로 판단된다.

시점부 갯문 전경

종점부 갯문 전경

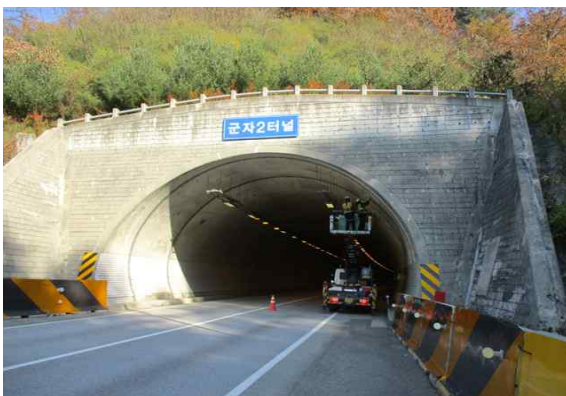
군자2터널(양양)의 시·종점부에 시공된 옹벽 및 사면에 대한 조사결과, 균열, 박락, 재료분리, 파손 등의 손상이 발생하지 않은 양호한 상태인 것으로 조사되었으며, 현 상태를 지속적으로 유지를 위한 관리주체의 지속적인 점검 및 유지관리가 요구된다.

시점부 옹벽 전경

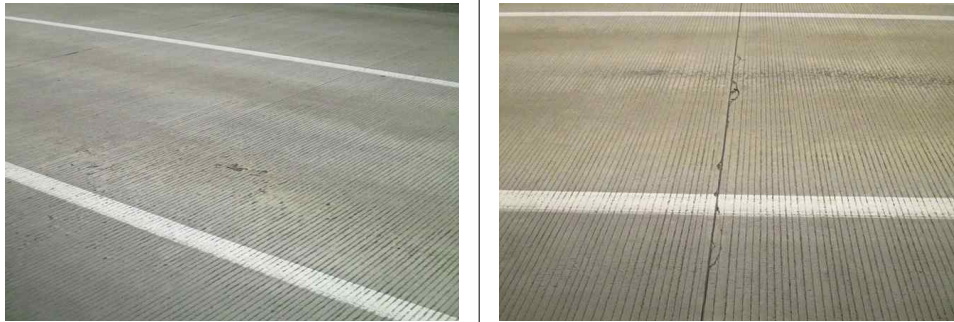
| | 포장부 이물질 내재 | 포장부 파손 |

| 중점<br>점검사항 | <ul style="list-style-type: none"> <li>◦ 콘크리트 포장 손상부에 대한 보수후에도 손상의 확대 및 패임 등에 대한 주의관찰 필요.</li> <li>◦ 터널내부 콘크리트 파손, 들뜸 등에 대해서는 주행성, 사용성 확보를 위한 부분적인 보수 후 추가손상 발생유무에 대한 주의관찰이 필요함.</li> </ul> | |

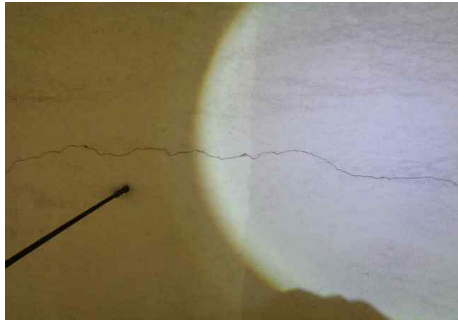
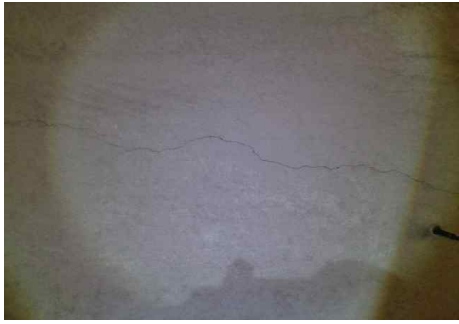
| | | 라이닝 균열 | 라이닝 균열 |
| 중점<br>점검사항 | 발생현황 | <ul style="list-style-type: none"> <li>◦ 균열 변상 <ul style="list-style-type: none"> <li>· 측벽부 배수공 불량으로 과도한 수압에 의한 수직균열</li> <li>· 어깨부 배면공동으로 인한 천장부 수평균열</li> <li>· 설계시 고려 안 된 부분의 추가적 외력에 의한 종균열</li> <li>· 전단력에 의해 어긋남을 동반한 전단균열</li> <li>· 압좌에 의해 생기는 파괴면이 불명확한 균열</li> <li>· 철근을 따라 발생한 균열 : 철근배근 불량, 콘크리트의 피복두께가 부족한 경우</li> <li>· 망상균열 : 모르터 고유의 균열, 알칼리 골재반응에 의한 균열, 시공 후 급격한 건조수축, 동결융해, 화재노출 등</li> <li>· 표면에서의 미세한 균열 : 매우 미세한 그물형태의 균열</li> <li>· Cold-Joint : 콘크리트 이어치기 부분 시공불량으로 발생</li> </ul> </li> <li>◦ 붕괴, 파손 변상 <ul style="list-style-type: none"> <li>· 천장부 등에서 탈락된 콘크리트 조각들로 인한 기능상실 및 사고 가능</li> <li>· 급작스런 붕락은 통행중인 차량의 안전을 위협, 급작스런 제동 등으로 대형 사고 유발</li> <li>· 장기적으로 해당단면의 구조적 불안정으로 인한 단면붕괴 가능</li> </ul> </li> <li>◦ 박리, 박락 변상 <ul style="list-style-type: none"> <li>· 라이닝 표면이탈로 인한 기능상실 및 대형사고 유발</li> <li>· 장기적인 라이닝 콘크리트의 열화로 단면붕괴 유발</li> <li>· 들뜸 : 철근의 부식에 의한 부피팽창으로 철근을 덮고 있는 콘크리트 들뜸, 부착력 감소로 인한 라이닝 탈락</li> </ul> </li> </ul> | |

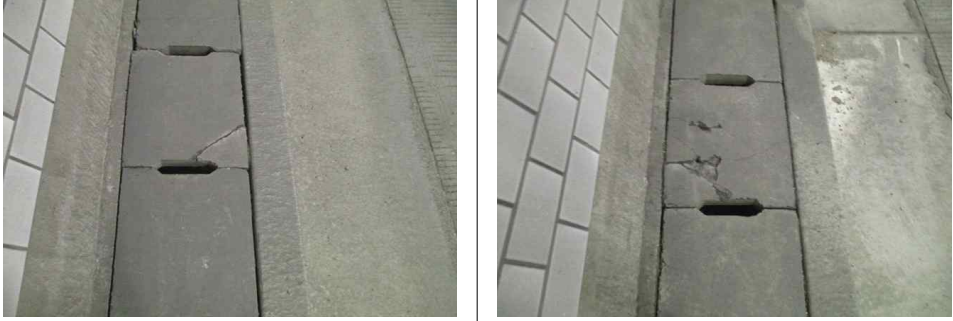
| | 공동구 덮개 파손 | 공동구 덮개 탈락 |

| 중점<br>점검사항 | <ul style="list-style-type: none"> <li>◦ 공동구 덮개 파손 유무 및 유지관리</li> <li>◦ 종방향 배수로내 이물질 적체로 인한 배수기능 저하유무.</li> <li>◦ 배수로 덮개판(그레이팅) 탈락 및 이탈 등에 대한 주의관찰 필요.</li> <li>◦ 주기적인 유지 준설 필요.</li> </ul> | |
