# 2017년 일산대교 정기점검(하반기)

## 총 합 보 고 서

[일산대교 본교, 이산포IC Ramp교 3개소]

2017. 12.

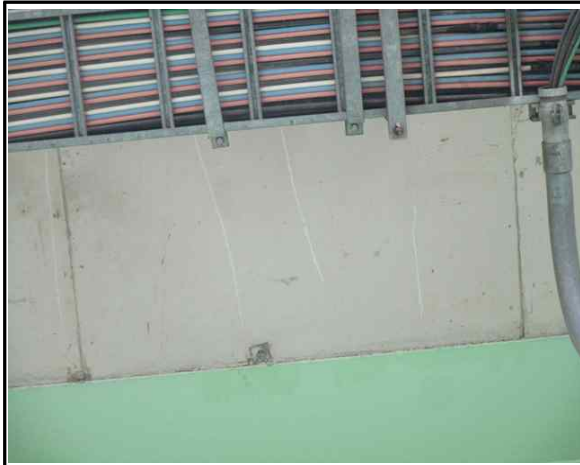
슬래브하면은 금회 외관조사 결과, 일부 구간에서 폭 0.3mm 미만 균열, 재료분리 및 백태 등이 추가 조사되었다. 또한, 기 손상인 일부구간 폭 0.1~0.2mm 정도의 균열 및 백태, 망상균열 등의 손상이 조사되었다. 손상부는 내구성 확보를 위한 표면처리 등의 조치가 필요하다.

인천방향 S19 켄틸레버 폭 0.3mm미만 균열

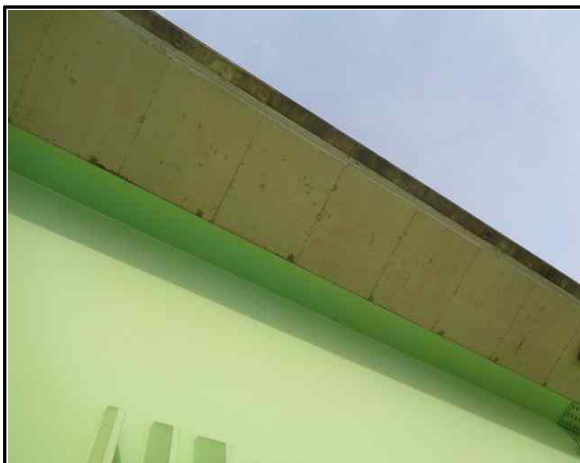
인천방향 S11 켄틸레버 폭 0.3mm미만 균열

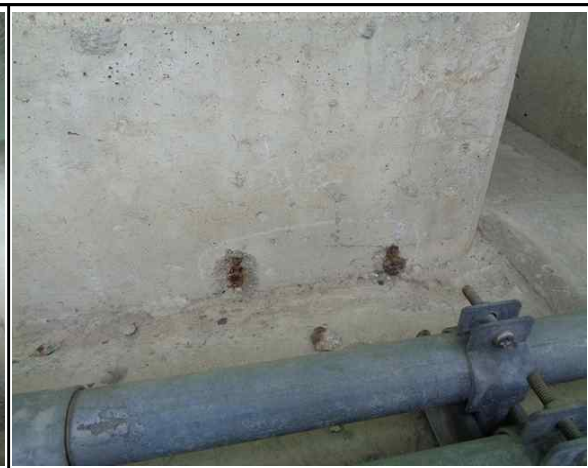
인천방향 P12-SH4 받침 콘크리트 철근노출

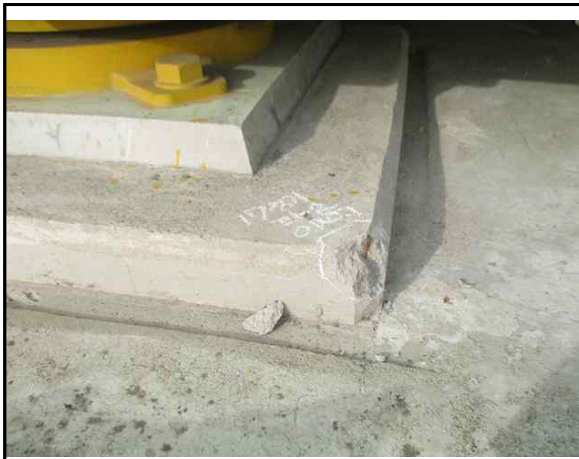
일산방향 P10-SH1 받침콘크리트 파손

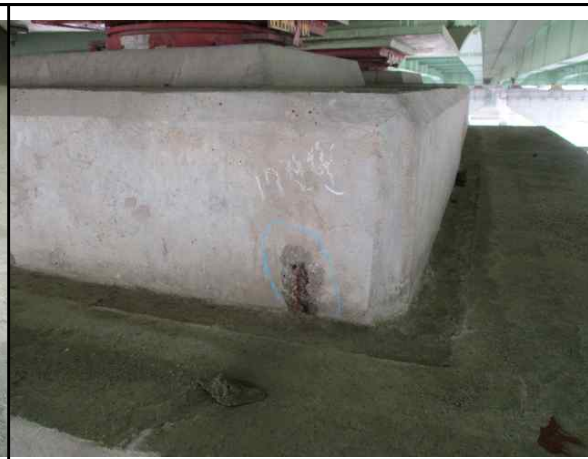
일산방향 P23-SH3 받침콘크리트 철근노출
