| 시<br>행<br>기<br>관 | 일 산 대 교 (주) | 과 업 명 | 2017년 하반기 일산대교 정기점검 용역 | 구조물명 | 일산대교 | 측 측 | NONE | 일 자 | 도면번호 |
| | | 점검기관 | (주) 명 성 엔 지 니 어 링 | 도 면 명 | 본선(인천방향) | 분 류 | - | 2017.12 | 본선-1 |

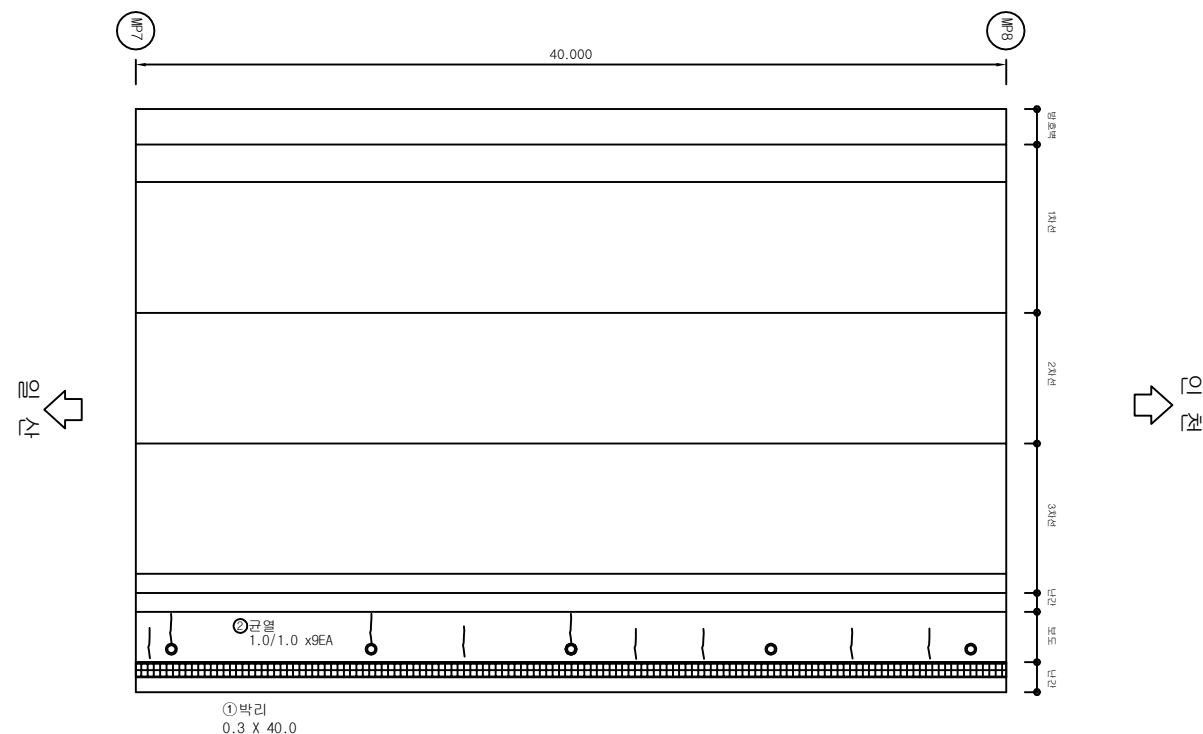
ID 슬래브 상면 ( S8 )

①박리  
0.3 X 40.0

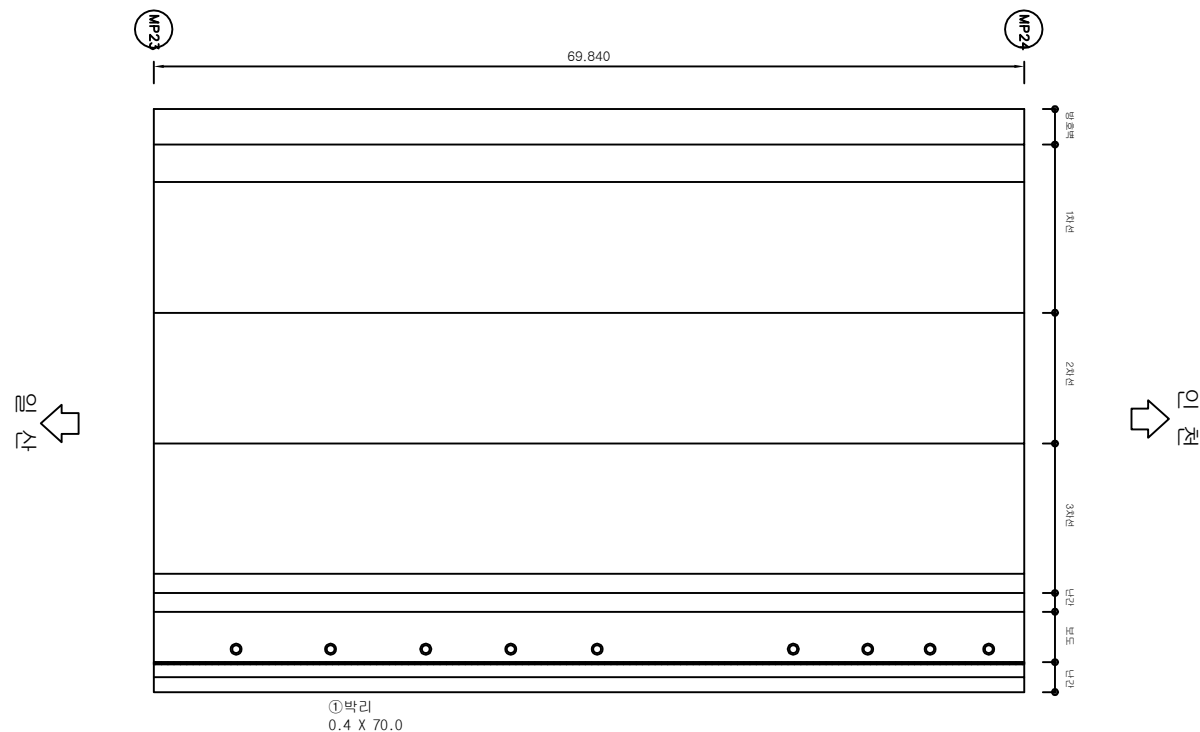
ID 슬래브 상면 ( S24 )

①박리  
0.4 X 70.0

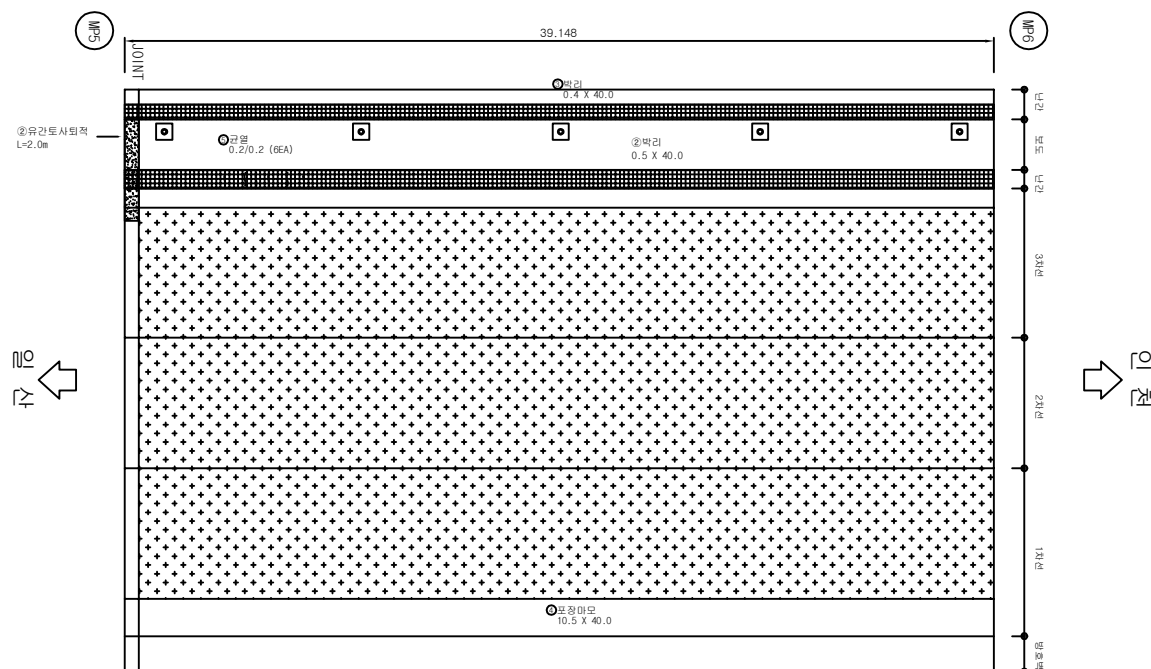
ID 슬래브 상면 ( S6 )

| NO | 손상내용 | 손상규모 | | | 손상물량 | 비고 |
|---|---|---|---|---|---|---|
| 1 | 균열 | | 0.5 | 2 | 1.0 | CF=0.2m이하 |
| 2 | 균열 | | 0.5 | 1 | 0.5 | CF=0.2m이하 |
| 3 | 균열부백태 | | 0.4 | 1 | 0.4 | CF=0.2m이하 |
| 4 | 균열부백태 | | 1.2 | 1 | 1.2 | CF=0.2m이하 |
| 5 | 균열 | | 1.0 | 1 | 1.0 | CF=0.2m이하 |
| 6 | 균열 | | 1.0 | 2 | 2.0 | CF=0.2m이하 |
| 7 | 균열 | | 1.0 | 4 | 4.0 | CF=0.2m이하 |

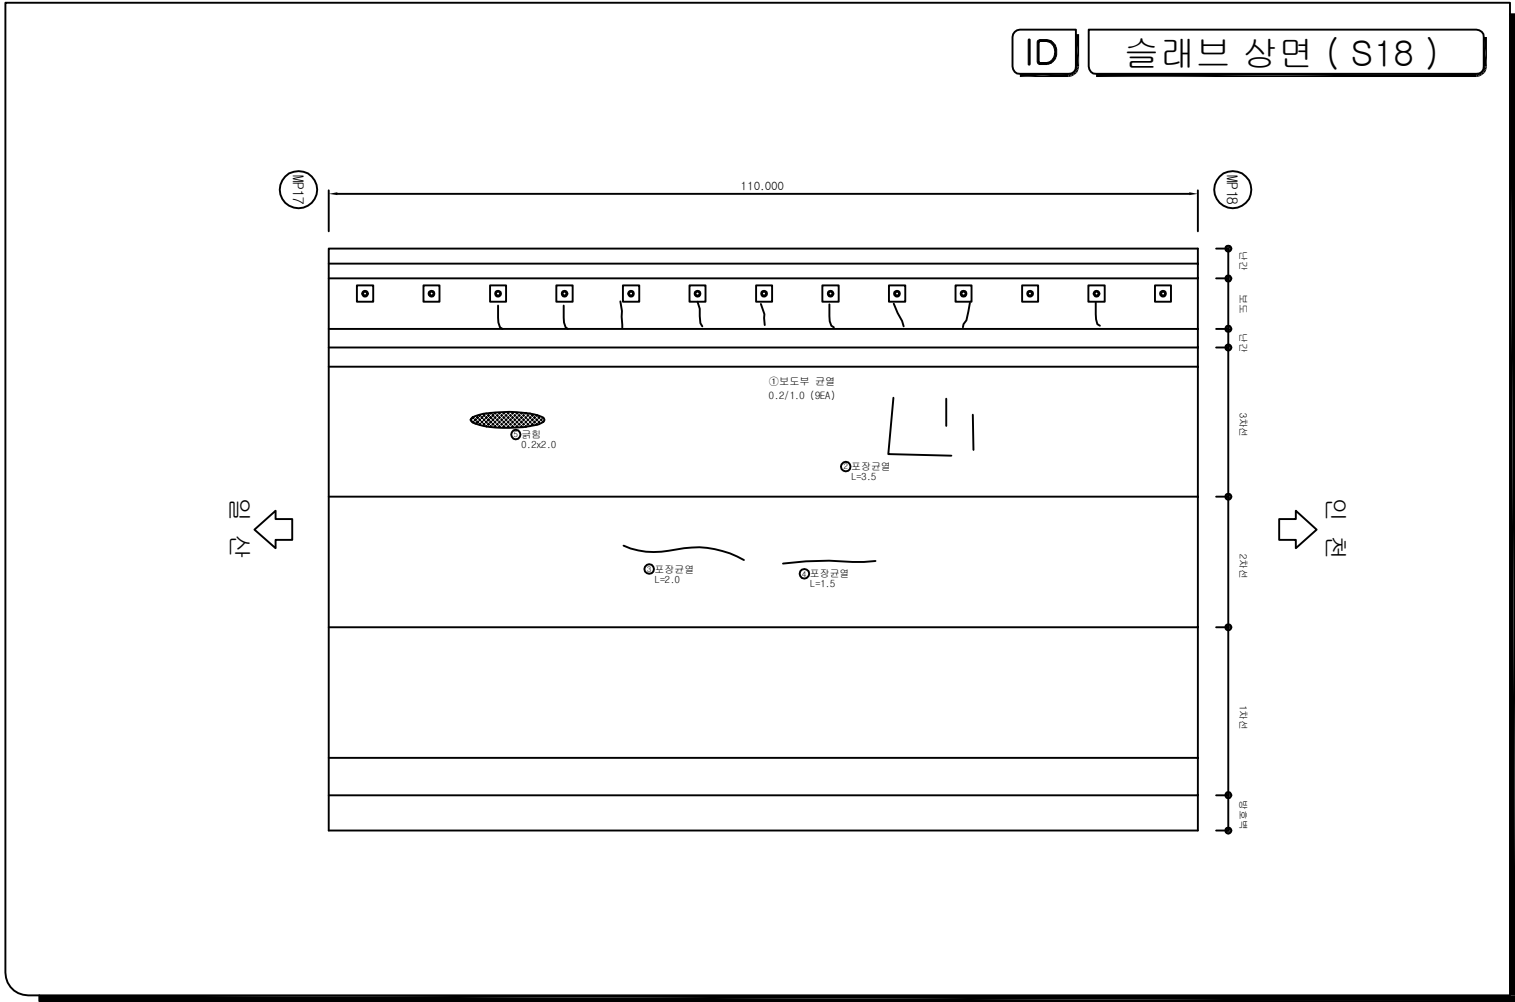
ID 슬래브 상면 ( S18 )

| NO | 손상내용 | 손상규모 | | | 손상물량 | 비고 |
|---|---|---|---|---|---|---|
| 1 | 포장균열 | | 2.0 | 1 | 2.0 | |
| 2 | 포장균열 | | 1.2 | 1 | 1.2 | |
| 3 | 보도부 균열 | | 1.0 | 1 | 1.0 | CR:0.2m이하 |
| 4 | 보도부 균열 | | 1.0 | 1 | 1.0 | CR:0.2m이하 |
| 5 | 보도부 균열 | | 0.7 | 3 | 2.1 | CR:0.2m이하 |
| 6 | 균열 | | 1.0 | 1 | 1.0 | CR:0.3m이상 |
| 7 | 균열 | | 1.0 | 1 | 1.0 | CR:0.3m이상 |
| 8 | 균열 | | 1.0 | 1 | 1.0 | CR:0.3m이상 |
| 9 | 보도부 균열 | | 1.2 | 1 | 1.2 | CR:0.3m이상 |
| 10 | 균열 | | 1.2 | 2 | 2.4 | CR:0.3m이상 |
| 11 | 균열 | | 1.0 | 1 | 1.0 | CR:0.3m이상 |
| 12 | 균열 | | 1.2 | 1 | 1.2 | CR:0.3m이상 |
| 13 | 부식/박리 | 0.1 | 0.1 | 1 | 0.01 | |

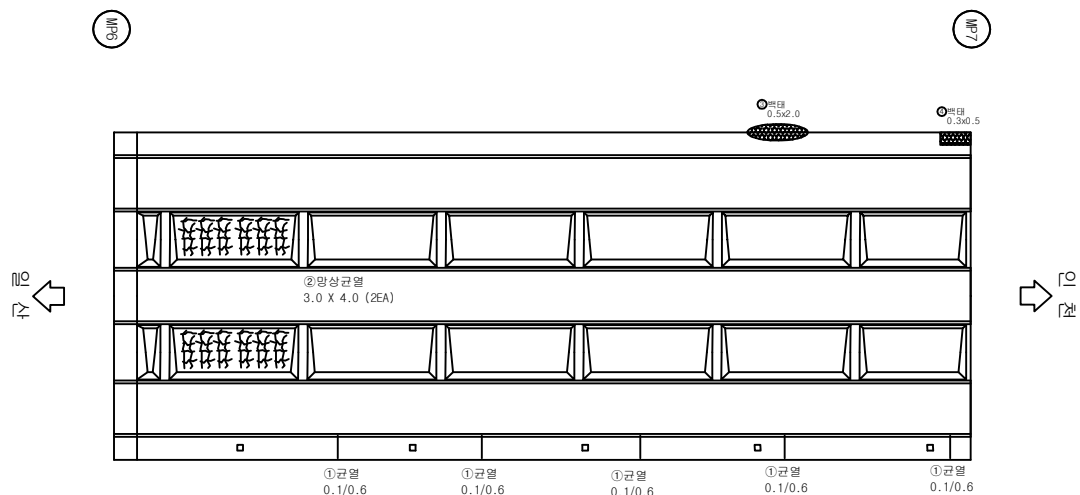
ID 슬래브 하면 ( S7 )

①균열  
0.1/0.6 (2EA)

②망상균열  
3.0 X 4.0

③망상균열  
3.0 X 1.0 (2EA)

④망상균열 (일부분수)  
3.0 X 4.0

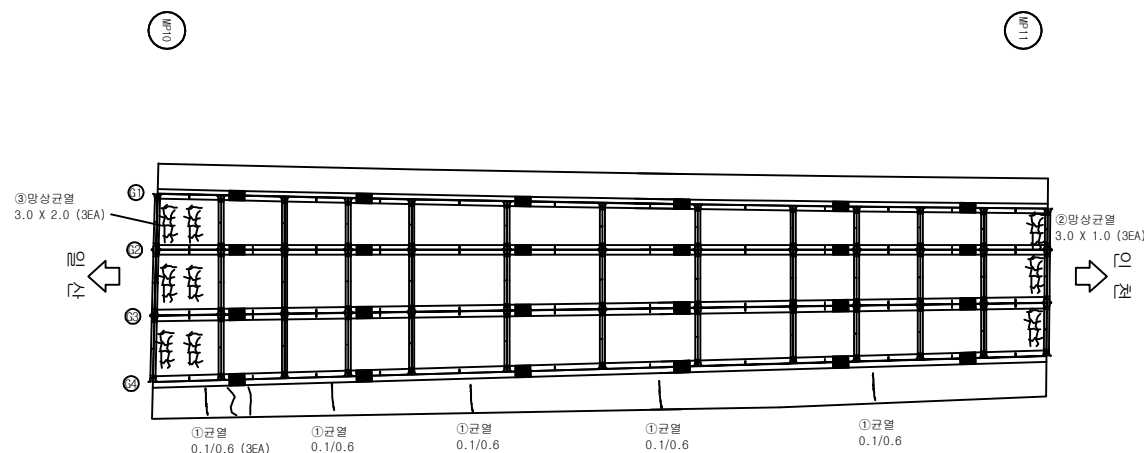
ID 슬래브 하면 ( S11 )

②방향균열 3.0 X 2.0 (3EA)

①균열 0.1/0.6

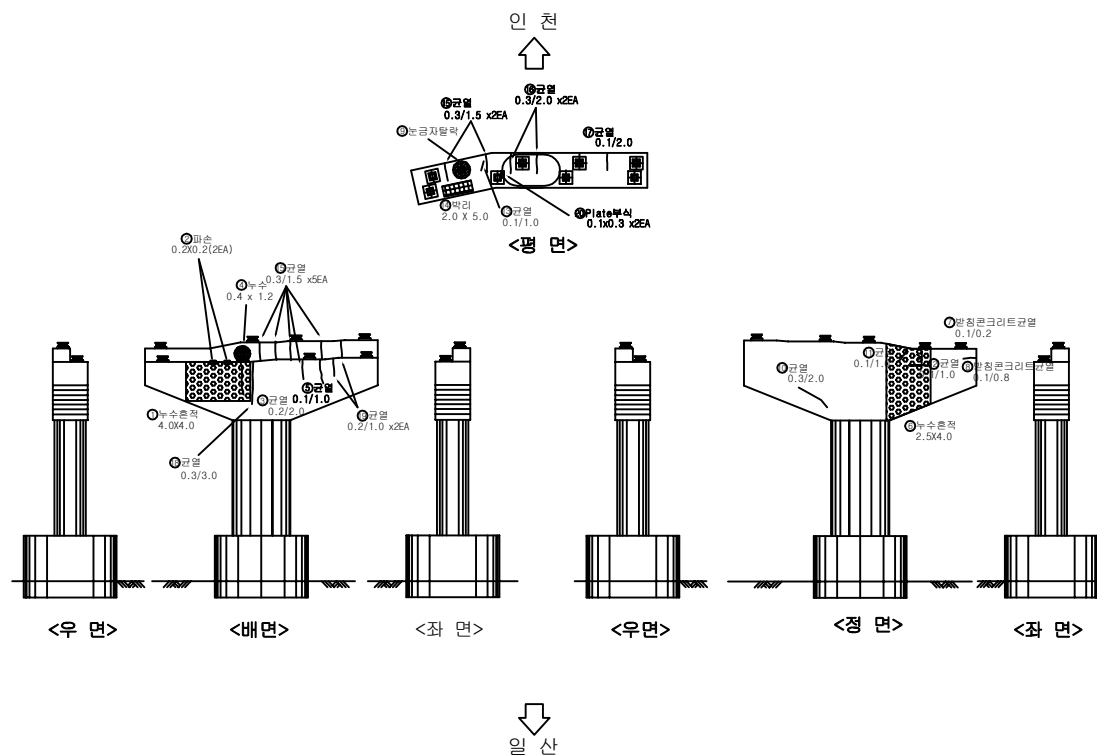
**ID 교각 ( MP9 )**

| NO | 손상내용 | 손상규모 | | | 손상물량 | 비고 |
|---|---|---|---|---|---|---|
| 1 | 누수흔적 | 4.0 | 4.0 | 1 | 16.0 | |
| 3 | 균열 | | 2.0 | 1 | 2.0 | CI:0.2mm이하 |
| 4 | 누수 | 0.4 | 1.2 | 1 | 0.48 | |
| 5 | 균열 | | 1.0 | 1 | 1.0 | CI:0.2mm이하 |
| 6 | 누수흔적 | 2.5 | 4.0 | 1 | 10.0 | |
| 7 | 방청콘크리트균열 | | 0.2 | 1 | 0.2 | CI:0.2mm이하 |
| 8 | 방청콘크리트균열 | | 0.8 | 1 | 0.8 | CI:0.2mm이하 |
| 10 | 균열 | | 2.0 | 1 | 2.0 | CI:0.3mm이상 |
| 11 | 균열 | | 0.5 | 1 | 0.5 | CI:0.2mm이하 |
| 12 | 균열 | | 2.3 | 1 | 2.3 | CI:0.2mm이하 |
| 13 | 균열 | | 0.6 | 1 | 0.6 | CI:0.3mm이상 |
| 15 | 균열 | | 1.5 | 7 | 10.5 | CI:0.3mm이상 |
| 16 | 균열 | | 2.0 | 2 | 4.0 | CI:0.3mm이상 |
| 17 | 균열 | | 2.0 | 1 | 2.0 | CI:0.2mm이하 |
| 18 | 균열 | | 3.0 | 1 | 3.0 | CI:0.3mm이상 |
| 19 | 균열 | | 1.0 | 2 | 2.0 | CI:0.2mm이하 |
| 20 | Plate부식 | 0.1 | 0.3 | 2 | 0.06 | |

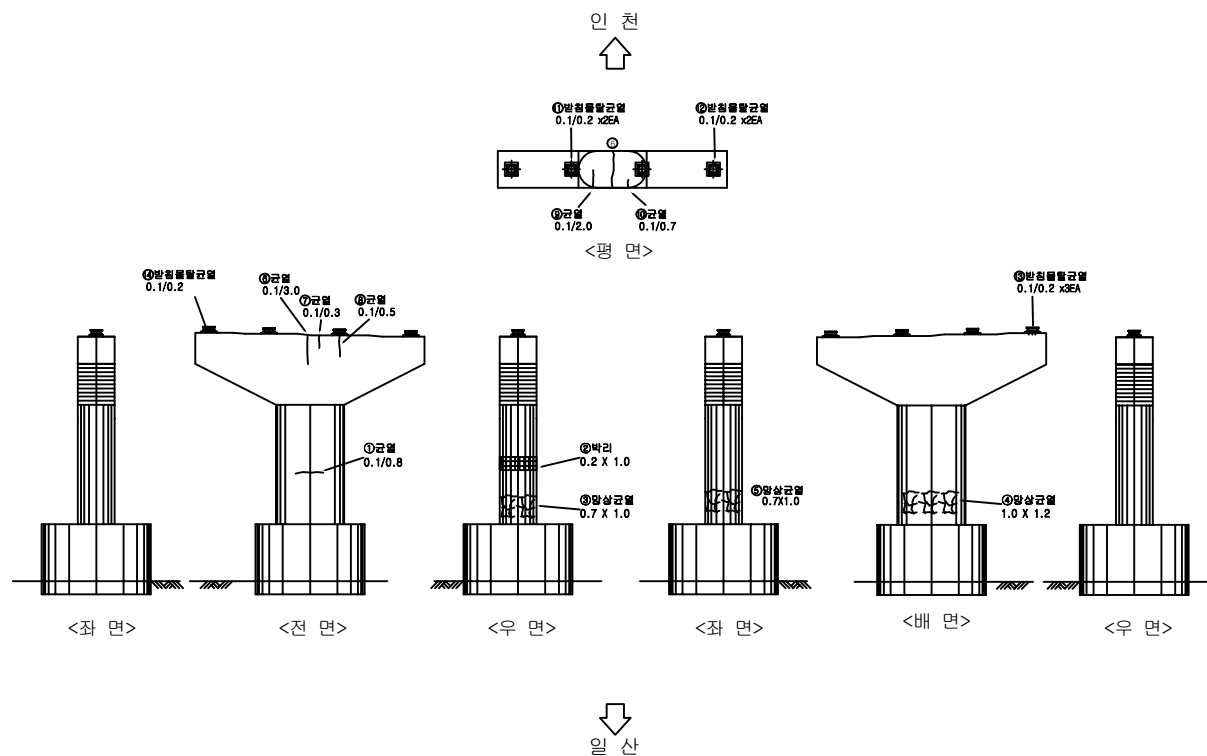
**ID 교각 (MP10)**

| NO | 손상내용 | 손상규모 | | | 손상물량 | 비고 |
|---|---|---|---|---|---|---|
| 1 | 균열 | | 0.8 | 1 | 0.8 | CR-0.2m이하 |
| 3 | 망상균열 | 0.7 | 1.0 | 1 | 0.7 | |
| 4 | 망상균열 | 1.0 | 1.2 | 1 | 1.2 | |
| 5 | 망상균열 | 0.7 | 1.0 | 1 | 0.7 | |
| 6 | 균열 | | 3.0 | 1 | 3.0 | CR-0.2m이하 |
| 7 | 균열 | | 0.3 | 1 | 0.3 | CR-0.2m이하 |
| 8 | 균열 | | 0.5 | 1 | 0.5 | CR-0.2m이하 |
| 9 | 균열 | | 2.0 | 1 | 2.0 | CR-0.2m이하 |
| 10 | 균열 | | 0.7 | 1 | 0.7 | CR-0.2m이하 |
| 11 | 발침돌탈균열 | | 0.2 | 2 | 0.4 | CR-0.2m이하 |
| 12 | 발침돌탈균열 | | 0.2 | 2 | 0.4 | CR-0.2m이하 |
| 13 | 발침돌탈균열 | | 0.2 | 3 | 0.6 | CR-0.2m이하 |
| 14 | 발침돌탈균열 | | 0.2 | 1 | 0.2 | CR-0.2m이하 |
