경안공공하수처리시설  
평면도

| 과업명 | 발주처 | 영역회사 | 출처 | 도면명 | 위치명 |
|---|---|---|---|---|---|
| 2014년 광주시 공공하수처리시설 정밀안전점검용역 | 광주도시관리공사 | 우리기술(주) | NONE | 경안공공하수처리시설 | 평면도 |

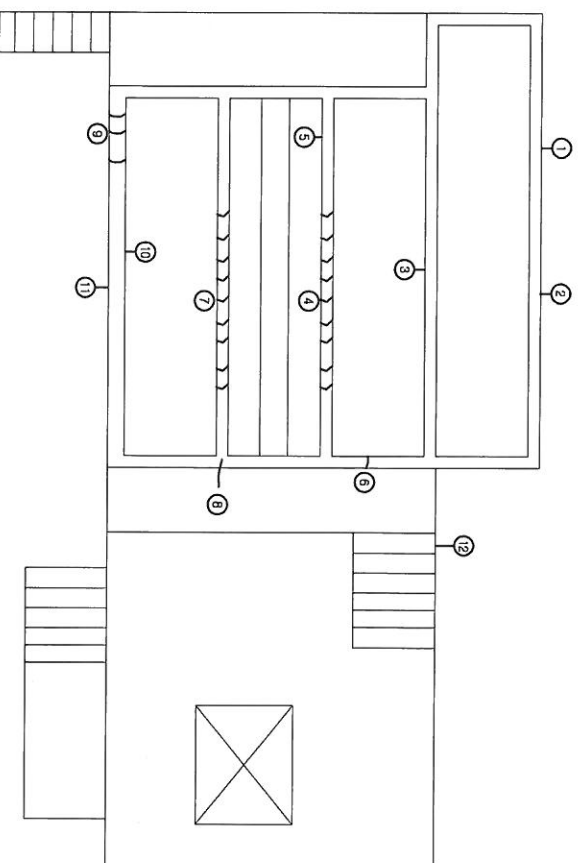
경인공공하수처리시설  
포기식침사지(2계열)

| 번호 | 실험내용 | 실험방법 | 단위 | 비고 |
|---|---|---|---|---|
| 1 | 균열 | 0.1/1.5 | m | |
| 2 | 균열 | 0.1/1.5 | m | |
| 3 | 균열 | 0.2/1.5 (1BEA) | m | |
| 4 | 균열 | 0.3/0.2 (1BEA) | m | |
| 5 | 균열 | 0.2/2.0 | m | |
| 6 | 균열 | 0.3/0.3 | m | |
| 7 | 균열 | 0.3/1.2 (3BEA) | m | |
| 8 | 균열 | 0.2/0.5 | m | |
| 9 | 균열 | 0.2/0.2 (3BEA) | m | |
| 10 | 균열 | 0.1/1.0 (3BEA) | m | |
| 11 | 균열 | 0.1/1.0 (3BEA) | m | |
| 12 | 균열 | 0.3/1.0 | m | |

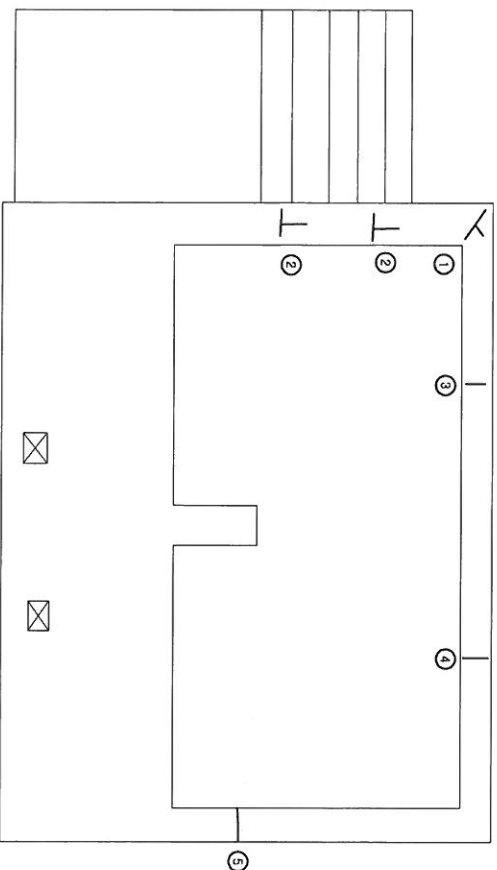
경인광광역시설  
1차 분배조(2계열)[illegible]

| 번호 | 실험내용 | 실험강도 | 단위 | 비고 |
|---|---|---|---|---|
| 1 | 균열 | 0.2/0.3 | ■ | |
| 2 | 균열 | 0.1/0.5 (ZEAL) | ■ | |
| 3 | 균열 | 0.1/1.0 | ■ | |
| 4 | 균열 | 0.1/1.0 | ■ | |
| 5 | 균열 | 0.1/1.0 | ■ | |

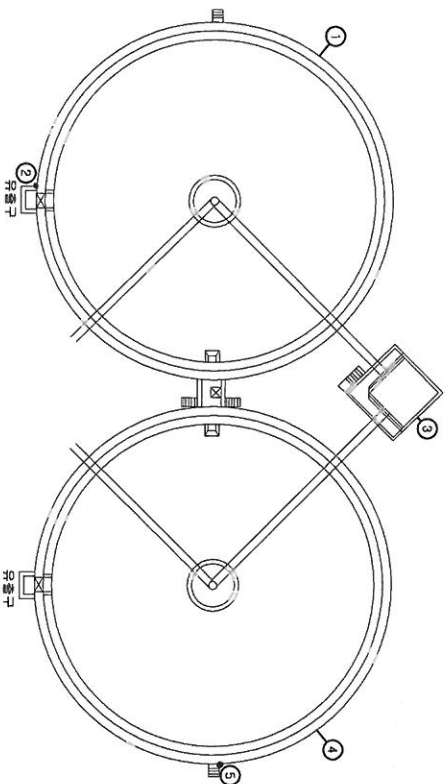
경안광공하수처리시설  
최종침전지(1계열)

| 번호 | 순상내용 | 순상규모 | 단위 | 비고 |
|---|---|---|---|---|
| 1 | 균열 | 0.2/2.9 (65%) | m | |
| 4 | 균열 | 0.2/2.9 (87%) | m | |
| 5 | 파손 | 0.20x.2 | m <sup>2</sup> | |

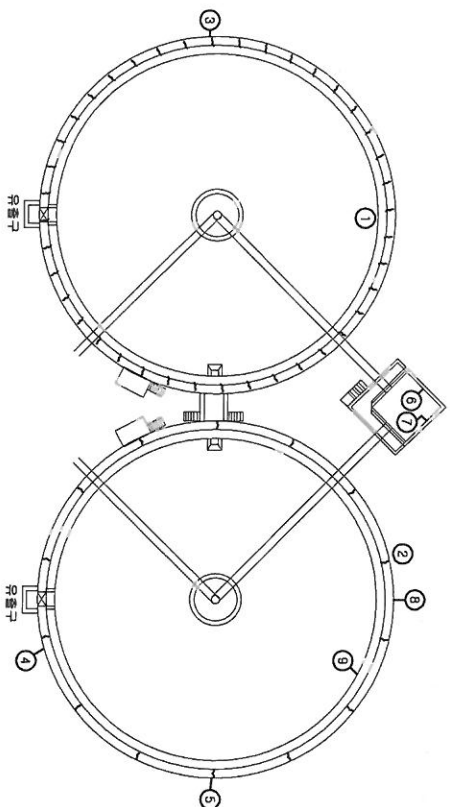
경안광공하수처리시설  
최종침전지(2계열)[illegible]

| 번호 | 순상내용 | 순상규모 | 단위 | 비고 |
|---|---|---|---|---|
| 1 | 균열 | 0.1/0.3 (4DEA) | ■ | |
| 2 | 균열 | 0.1/0.3 (4EA) | ■ | |
| 3 | 균열 | 0.1/0.9 | ■ | |
| 4 | 균열 | 0.1/1.0 (4EA) | ■ | |
| 5 | 균열/백괴 | L=1.0 (4EA) | ■ | |
| 6 | 균열/백괴 | L=0.5 (2EA) | ■ | |
| 7 | 균열 | 0.2/1.0 (4EA) | ■ | |
| 8 | 균열/백괴 | L=1.0 (7EA) | ■ | |
| 9 | 균열/백괴 | L=1.0 (36EA) | ■ | |

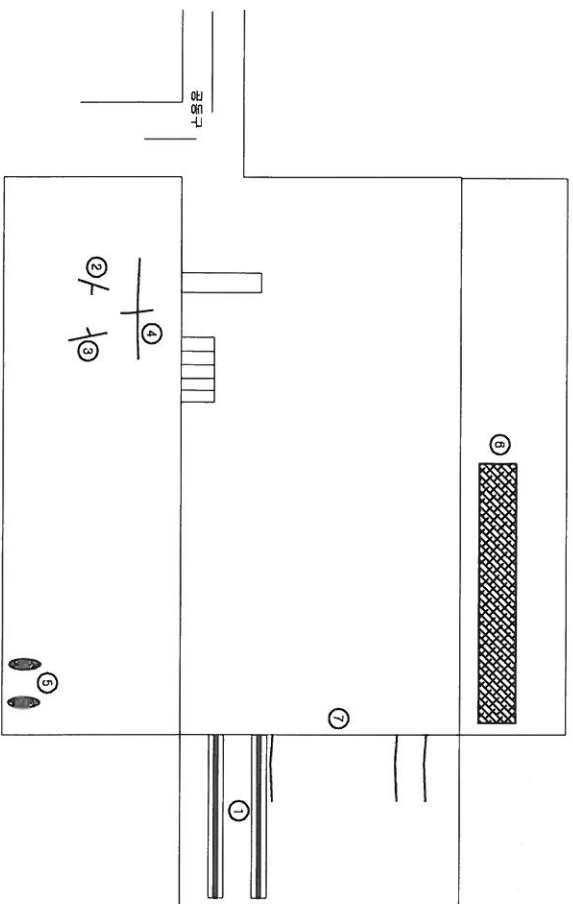
경안광공하수처리시설  
슬러지 펌프실(2계열)[illegible]

| 번호 | 순상내용 | 순상규모 | 단위 | 비고 |
|---|---|---|---|---|
| 1 | 누수탐색 | 0.5X5.0 (2FA) | m <sup>2</sup> | |
| 2 | 균열 | 0.2/1.0 | m | |
| 3 | 균열 | 0.2/1.0 | m | |
| 4 | 균열 | 0.1/5.0 | m | |
| 5 | 누수탐색 | 0.3X1.0 (2FA) | m <sup>2</sup> | |
| 6 | 망상균열 | 14.0X1.8 | m <sup>2</sup> | |
| 7 | 균열 | 0.2/2.0 (3FA) | m | |

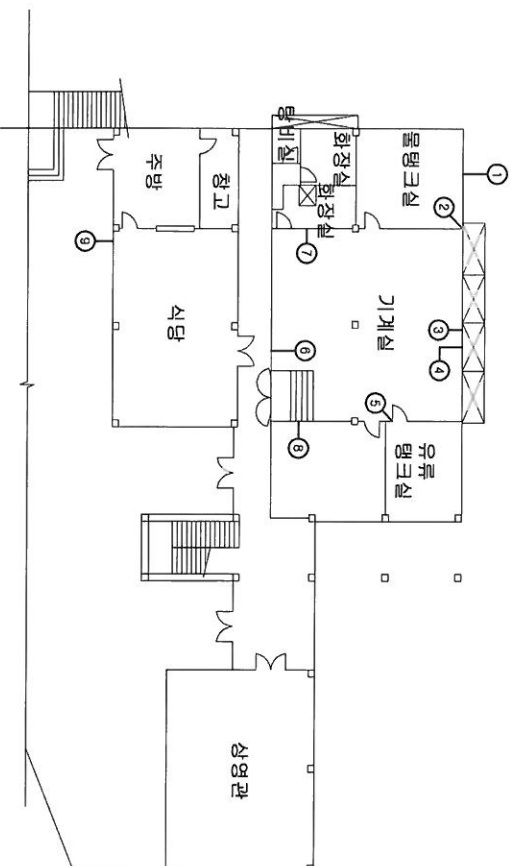
## 경인공공하수처리시설

| 번호 | 실험내용 | 실험규모 | 단위 | 비고 |
|---|---|---|---|---|
| 1 | 마강균열 | 0.5/1.5 (35%) | ■ | |
| 2 | 마강균열 | 0.5/0.8 | ■ | |
| 3 | 마강균열 | 0.3/1.2 | ■ | |
| 4 | 마강균열 | 0.3/2.0 | ■ | |
| 5 | 마강균열 | 0.3/4.0 | ■ | |
| 7 | 마강균열 | 0.3/1.0 | ■ | |
| 8 | 마강균열 | 0.2/0.6 | ■ | |
| 9 | 마강균열 | 0.3/2.0 | ■ | |

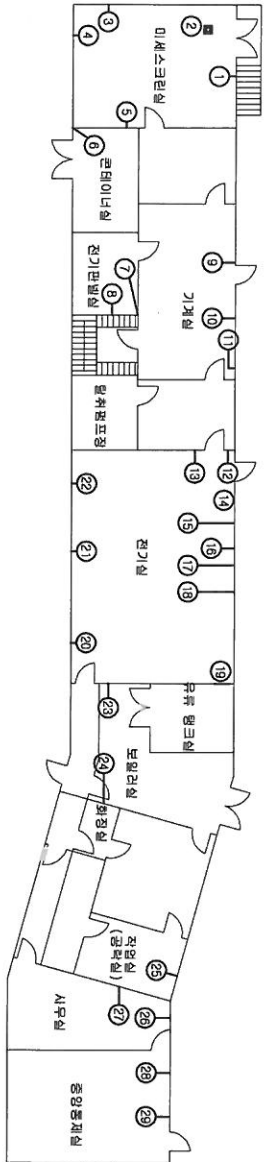
< 1층 평면도 >

| 번호 | 순상내용 | 순상규모 | 단위 | 비고 |
|---|---|---|---|---|
| 1 | 균열 | 0.2/4.0 (55A) | m | |
| 2 | 바닥 균열 | 0.2/1.5 | m | |
| 3 | 균열 | 0.2/1.0 (25A) | m | |
| 4 | 균열 | 0.2/1.2 | m | |
| 5 | 균열 | 0.2/2.5 | m | |
| 6 | 마감방수균열 | 1.2x2.0 | m <sup>2</sup> | |
| 7 | 균열 | 0.2/5.0 | m | |
| 9 | 누수흔적 | 0.5x3.5 | m <sup>2</sup> | |
| 10 | 누수흔적 | 0.3x1.0 | m <sup>2</sup> | |
| 11 | 마감 물발 파손 | 0.1x0.2 | m <sup>2</sup> | |

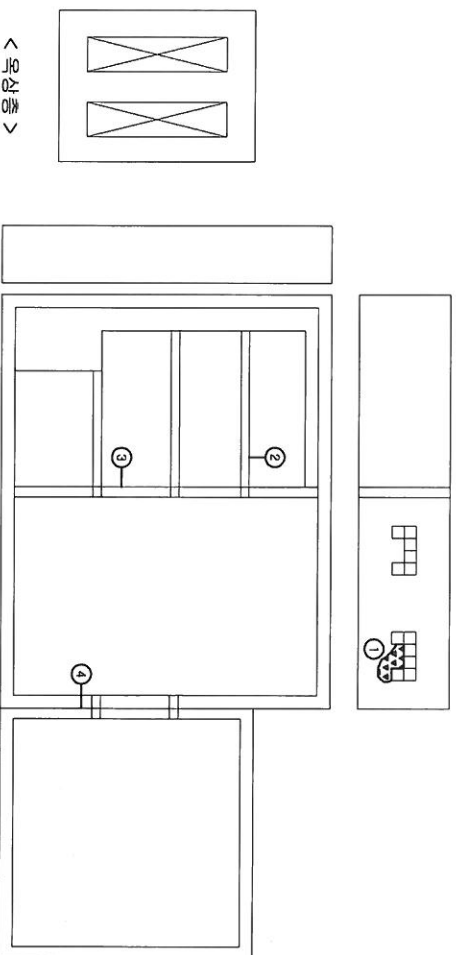
&lt;지상1층 평면도&gt;

| 번호 | 손상내용 | 손상규모 | 단위 | 비고 |
|---|---|---|---|---|
| 1 | 누수현적 | 2.0X0.5 | m <sup>2</sup> | |
| 2 | 균열/벽터 | l=0.5 | m | |
| 4 | 누수현적 | 1.1X0.6 | m <sup>2</sup> | |
| 5 | 누수현적 | 2.0X1.0 | m <sup>2</sup> | |
| 6 | 벽리,벽락 | 0.6X0.3 | m <sup>2</sup> | |
| 7 | 파손 | 0.3X0.5 | m <sup>2</sup> | |

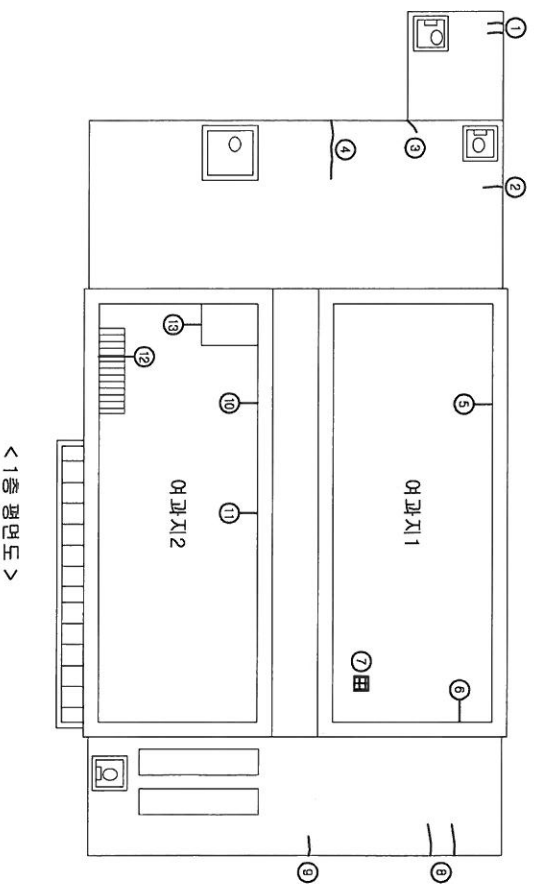
| 과업명 | 발주처 | 영리회사 | 특정 | 도면명 | 유치명 |
|---|---|---|---|---|---|
| 2014년 광주시 공공하수처리시설 정밀안전점검용역 | 광주도시관리공사 | 우리기술(주) | NONE | 경안공공하수처리시설 | 여과지 |

| 번호 | 손상내용 | 손상규모 | 단위 | 비고 |
|---|---|---|---|---|
| 1 | 균열 | 0.3/0.3 (2EA) | m | |
| 3 | 균열 | 0.3/0.3 (9EA) | m | |
| 9 | 양상균열 | 0.5X2.5 | m <sup>2</sup> | |
| 13 | 마감양상균열 | 0.5X5.0 | m <sup>2</sup> | |

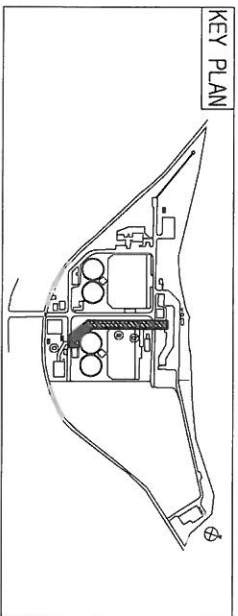
# 경안공공하수처리시설 공동구 (A-Line)-1

| 번호 | 손상내용 | 손상규모 | 단위 | 비고 |
|---|---|---|---|---|
| 1 | 균열 | 0.2/1.5 | m | |
| 4 | 균열 | 0.3/3.6 | m | |
| 16 | 균열 | 1.0/3.6 | m | |
| 24 | 균열 | 1.0/4.2 | m | |

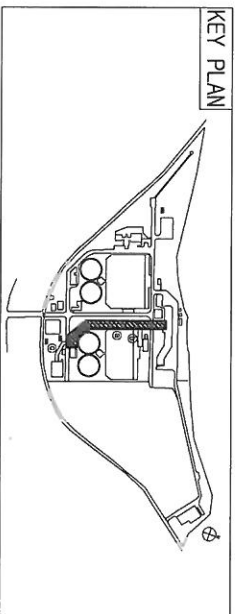
# 경남공공하수처리시설 공동구 (A-Line)-2

| 번호 | 손상내용 | 손상규모 | 단위 | 비고 |
|---|---|---|---|---|
| 1 | 균열 | 1.0/2.0 | m | |
| 5 | 누수, 백태 | 0.1/0.6 | m <sup>2</sup> | |
| 15 | 균열/백태 | L=2.2 | m | |
| 22 | 균열 | 1.0/1.8 | m | |
