## 광주하수처리장

시설물명: 침사지

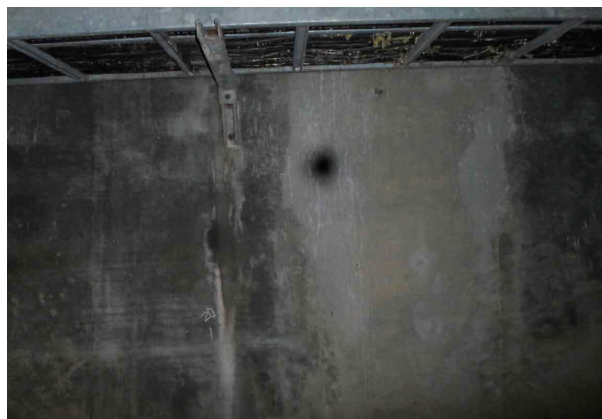
| 사진번호 | 094 | 위치 | 좌측 벽체 |

| 내 용 | 파손 (A=0.1m×2.0m) | | |

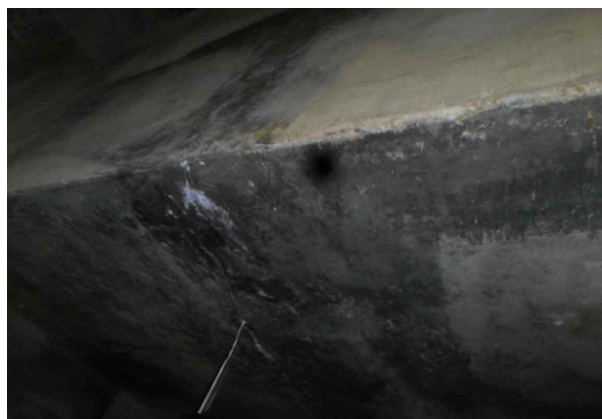
| 사진번호 | 096 | 위치 | 천정 |

| 내 용 | 누수, 백태 (A=0.1m×1.0m) | | |
