## 제 3 장 시설물별 실시설계

## 3.1 경안 공공하수처리시설 실시설계

## 3.1.3 2014년 정밀점검 보수보강방안

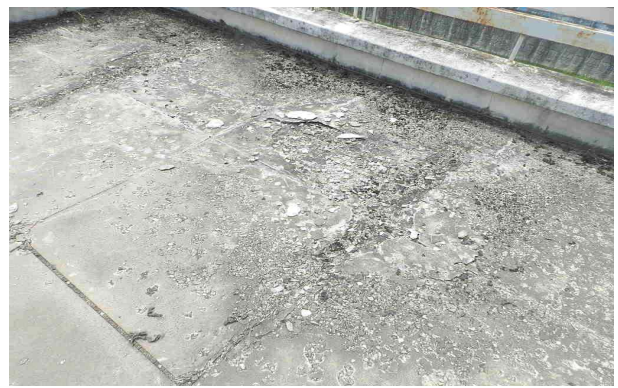
유입펌프장 옥상마감 표면박리
