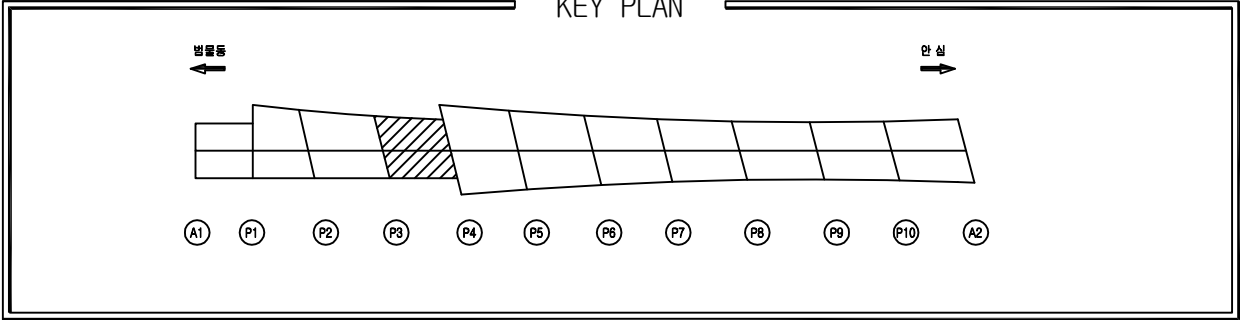
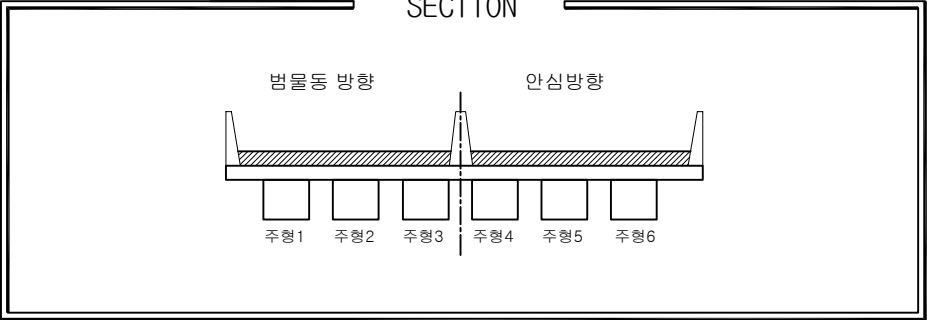
| 번호 | 위치 | 손상내용 | 손상물량 | | | | | 보수보강방안 |
|---|---|---|---|---|---|---|---|---|
| 1 | 포장부 | 포장망상균열 | 11.00 | 1.00 | 1 | m | 11.00 | 주의관찰 |

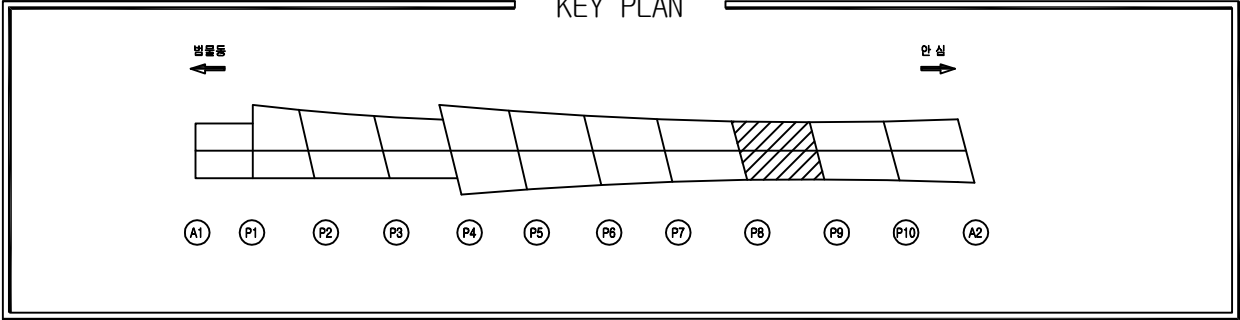
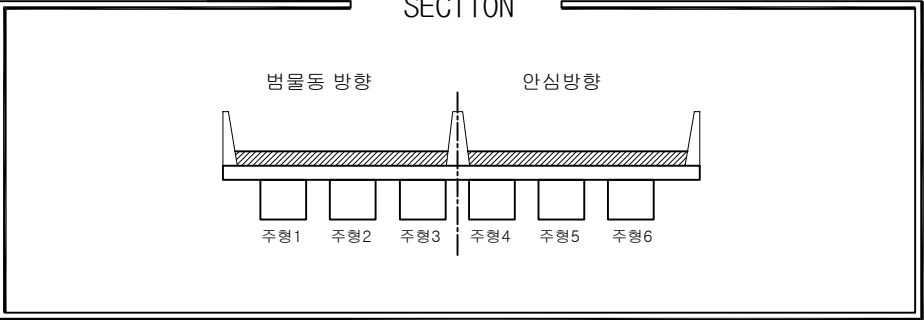
| 번호 | 위치 | 손상내용 | 손상물량 | | | | | 보수보강방안 |
|---|---|---|---|---|---|---|---|---|
| 1 | 포장부 | 포장망상균열 | 2.00 | 38.00 | 1 | m | 76.00 | 주의관찰 |

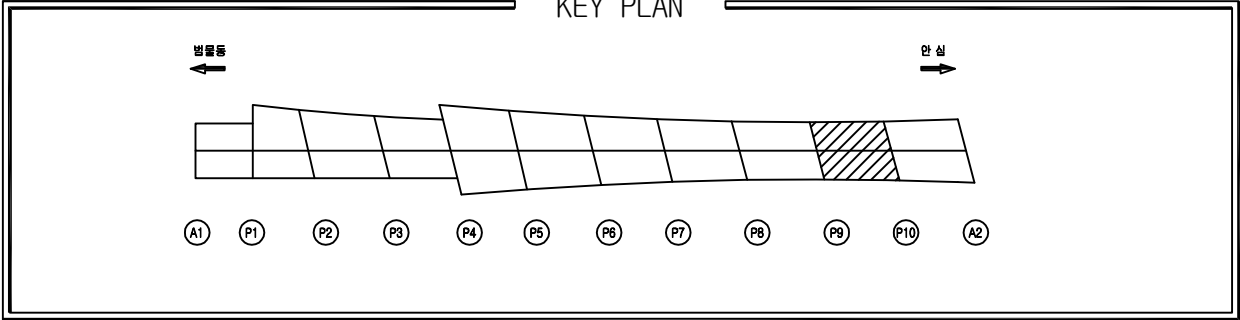
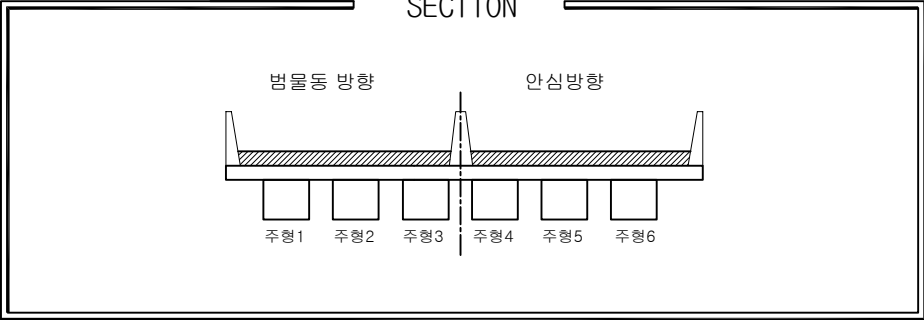
| 번호 | 위치 | 손상내용 | 손상물량 | | | | | 보수보강방안 |
|---|---|---|---|---|---|---|---|---|
| 1 | 포장부 | 포장망상균열 | 2.00 | 18.00 | 1 | m | 36.00 | 주의관찰 |

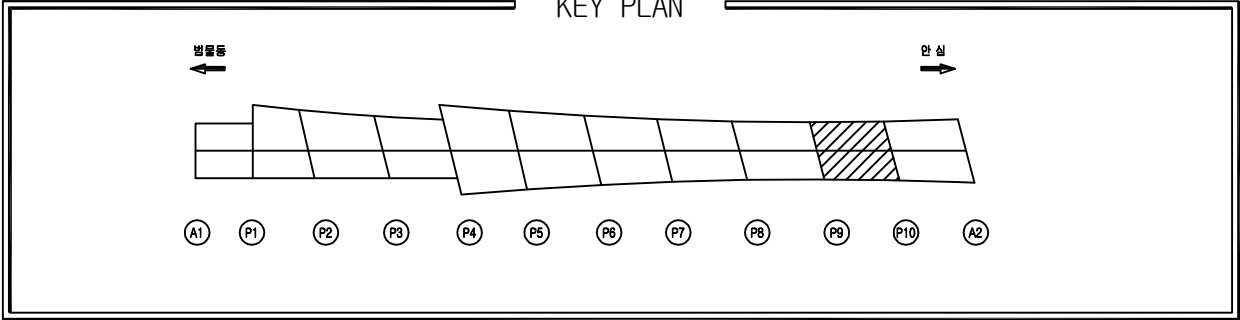
| 손상물량표 | | | | | | | | |
|---|---|---|---|---|---|---|---|---|
| 1 | 바닥판 하면 | 가로보 하면 부식 및 변형 | 0.10 | 0.20 | 1 | m | 0.02 | 도장보수 |

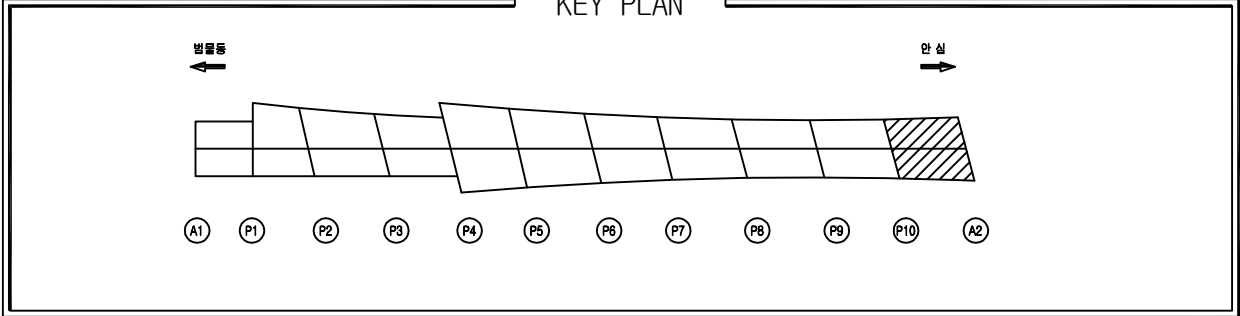
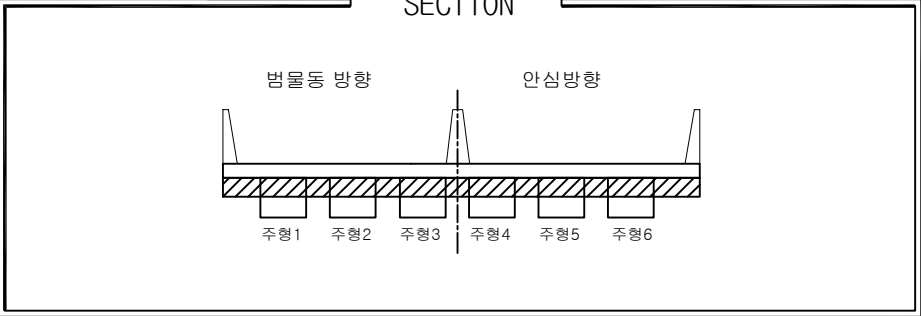
| 손상물량표 | | | | | | | | |
|---|---|---|---|---|---|---|---|---|
| 1 | 바닥판 하면 | 균열(Cw≤0.2mm) | 0.20 | 0.60 | 1 | m | 0.60 | 주의관찰 |

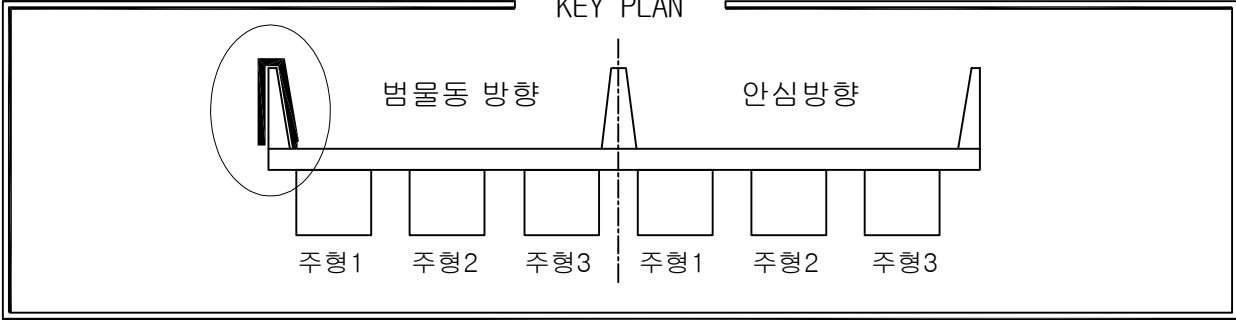
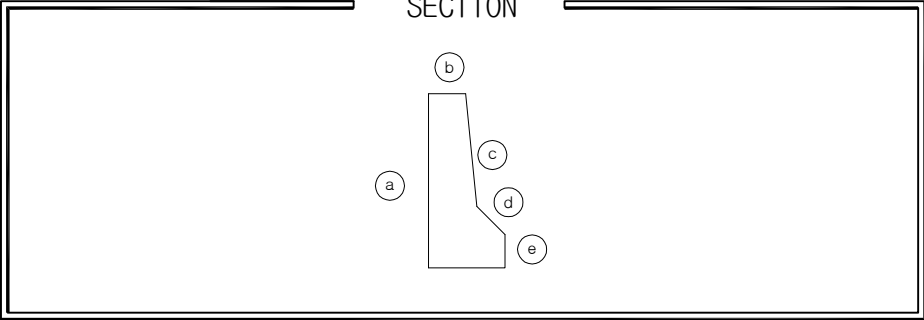
| 번호 | 위치 | 손상내용 | 손상물량 | | | | | 보수보강방안 |
|---|---|---|---|---|---|---|---|---|
| 1 | 방호벽 | 방호벽 균열(Cw≤0.2mm) | 0.20 | 2.40 | 2 | m | 4.80 | 주의관찰 |
| 2 | 방호벽 | 방호벽 균열(Cw≥0.3mm) | 0.30 | 2.40 | 2 | m | 4.80 | 수지주입 |
| 3 | 방호벽 | 방호벽 균열(Cw≤0.2mm) | 0.20 | 2.40 | 6 | m | 14.40 | 주의관찰 |
| 4 | 방호벽 | 방호벽 균열(Cw≥0.3mm) | 0.30 | 2.40 | 4 | m | 9.60 | 수지주입 |
| 5 | 방호벽 | 방호벽 균열(Cw≥0.3mm) | 0.30 | 2.40 | 3 | m | 7.20 | 수지주입 |
| 6 | 방호벽 | 방호벽 균열(Cw≤0.2mm) | 0.20 | 2.40 | 1 | m | 2.40 | 주의관찰 |
| 7 | 방호벽 | 방호벽 균열(Cw≤0.2mm) | 0.20 | 2.40 | 4 | m | 9.60 | 주의관찰 |

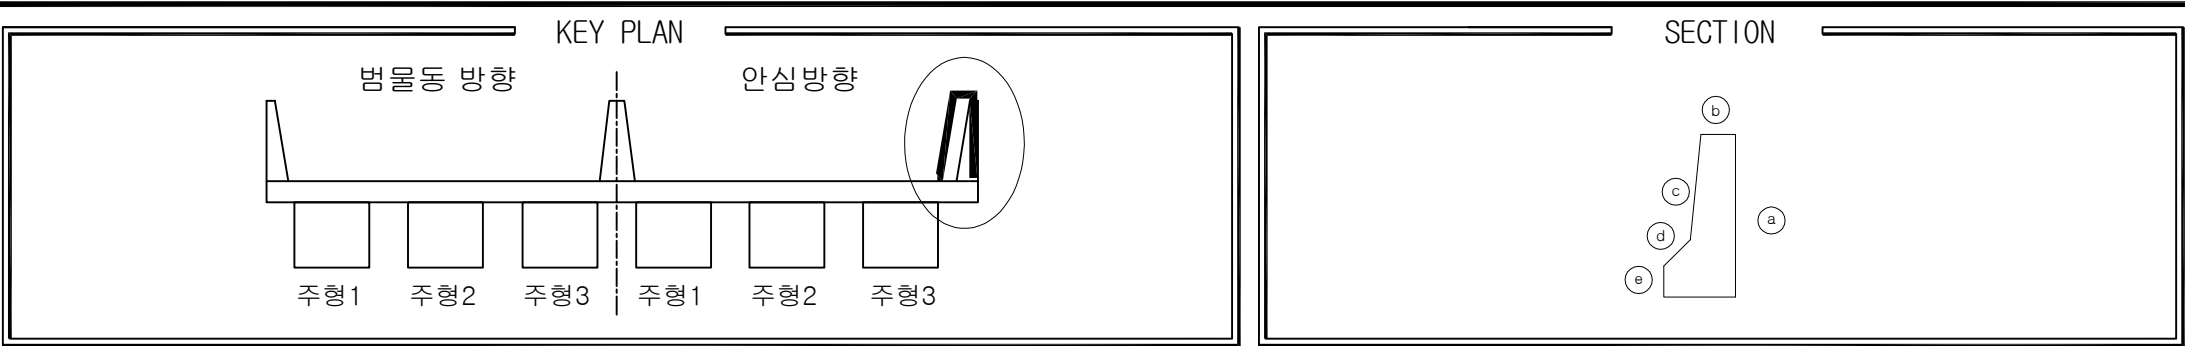
| 번호 | 위치 | 손상내용 | 손상물량 | | | | | 보수보강방안 |
|---|---|---|---|---|---|---|---|---|
| 1 | 방호벽 | 방호벽 균열(Cw≤0.2mm) | 0.20 | 0.50 | 2 | m | 1.00 | 주의관찰 |
| 6 | 방호벽 | 방호벽 균열(Cw≥0.3mm) | 0.30 | 0.80 | 1 | m | 0.80 | 수지주입 |
| 7 | 방호벽 | 방호벽 균열(Cw≥0.3mm) | 0.30 | 0.80 | 2 | m | 1.60 | 수지주입 |
| 8 | 방호벽 | 방호벽 균열(Cw≥0.3mm) | 0.30 | 1.00 | 1 | m | 1.00 | 수지주입 |
| 12 | 방호벽 | 방호벽 균열(Cw≤0.2mm) | 0.20 | 0.80 | 1 | m | 0.80 | 주의관찰 |

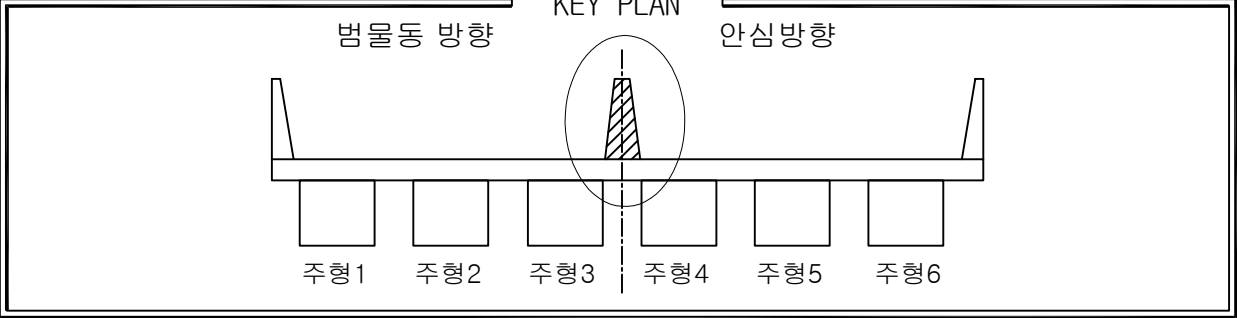
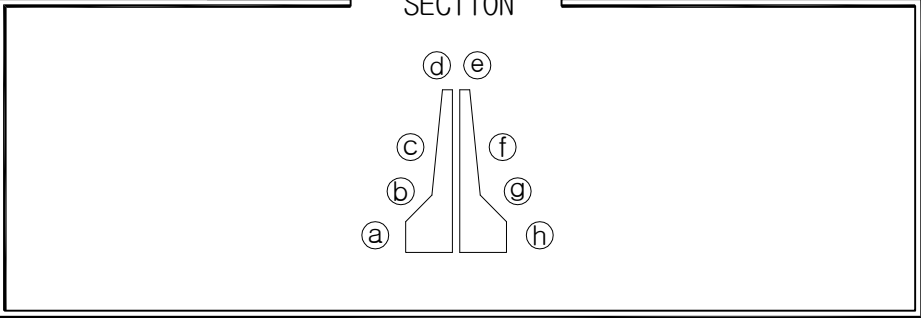
| 번호 | 위치 | 손상내용 | 손상물량 | | | | | 보수보강방안 |
|---|---|---|---|---|---|---|---|---|
| 1 | 중앙분리대 | 중분대 균열 (Cw≤0.2mm) | 0.20 | 1.10 | 1 | m | 1.10 | 주의관찰 |
| 2 | 중앙분리대 | 중분대 균열 (Cw≤0.2mm) | 0.20 | 1.10 | 1 | m | 1.10 | 주의관찰 |
| 3 | 중앙분리대 | 중분대 균열 (Cw≤0.2mm) | 0.10 | 1.10 | 1 | m | 1.10 | 주의관찰 |

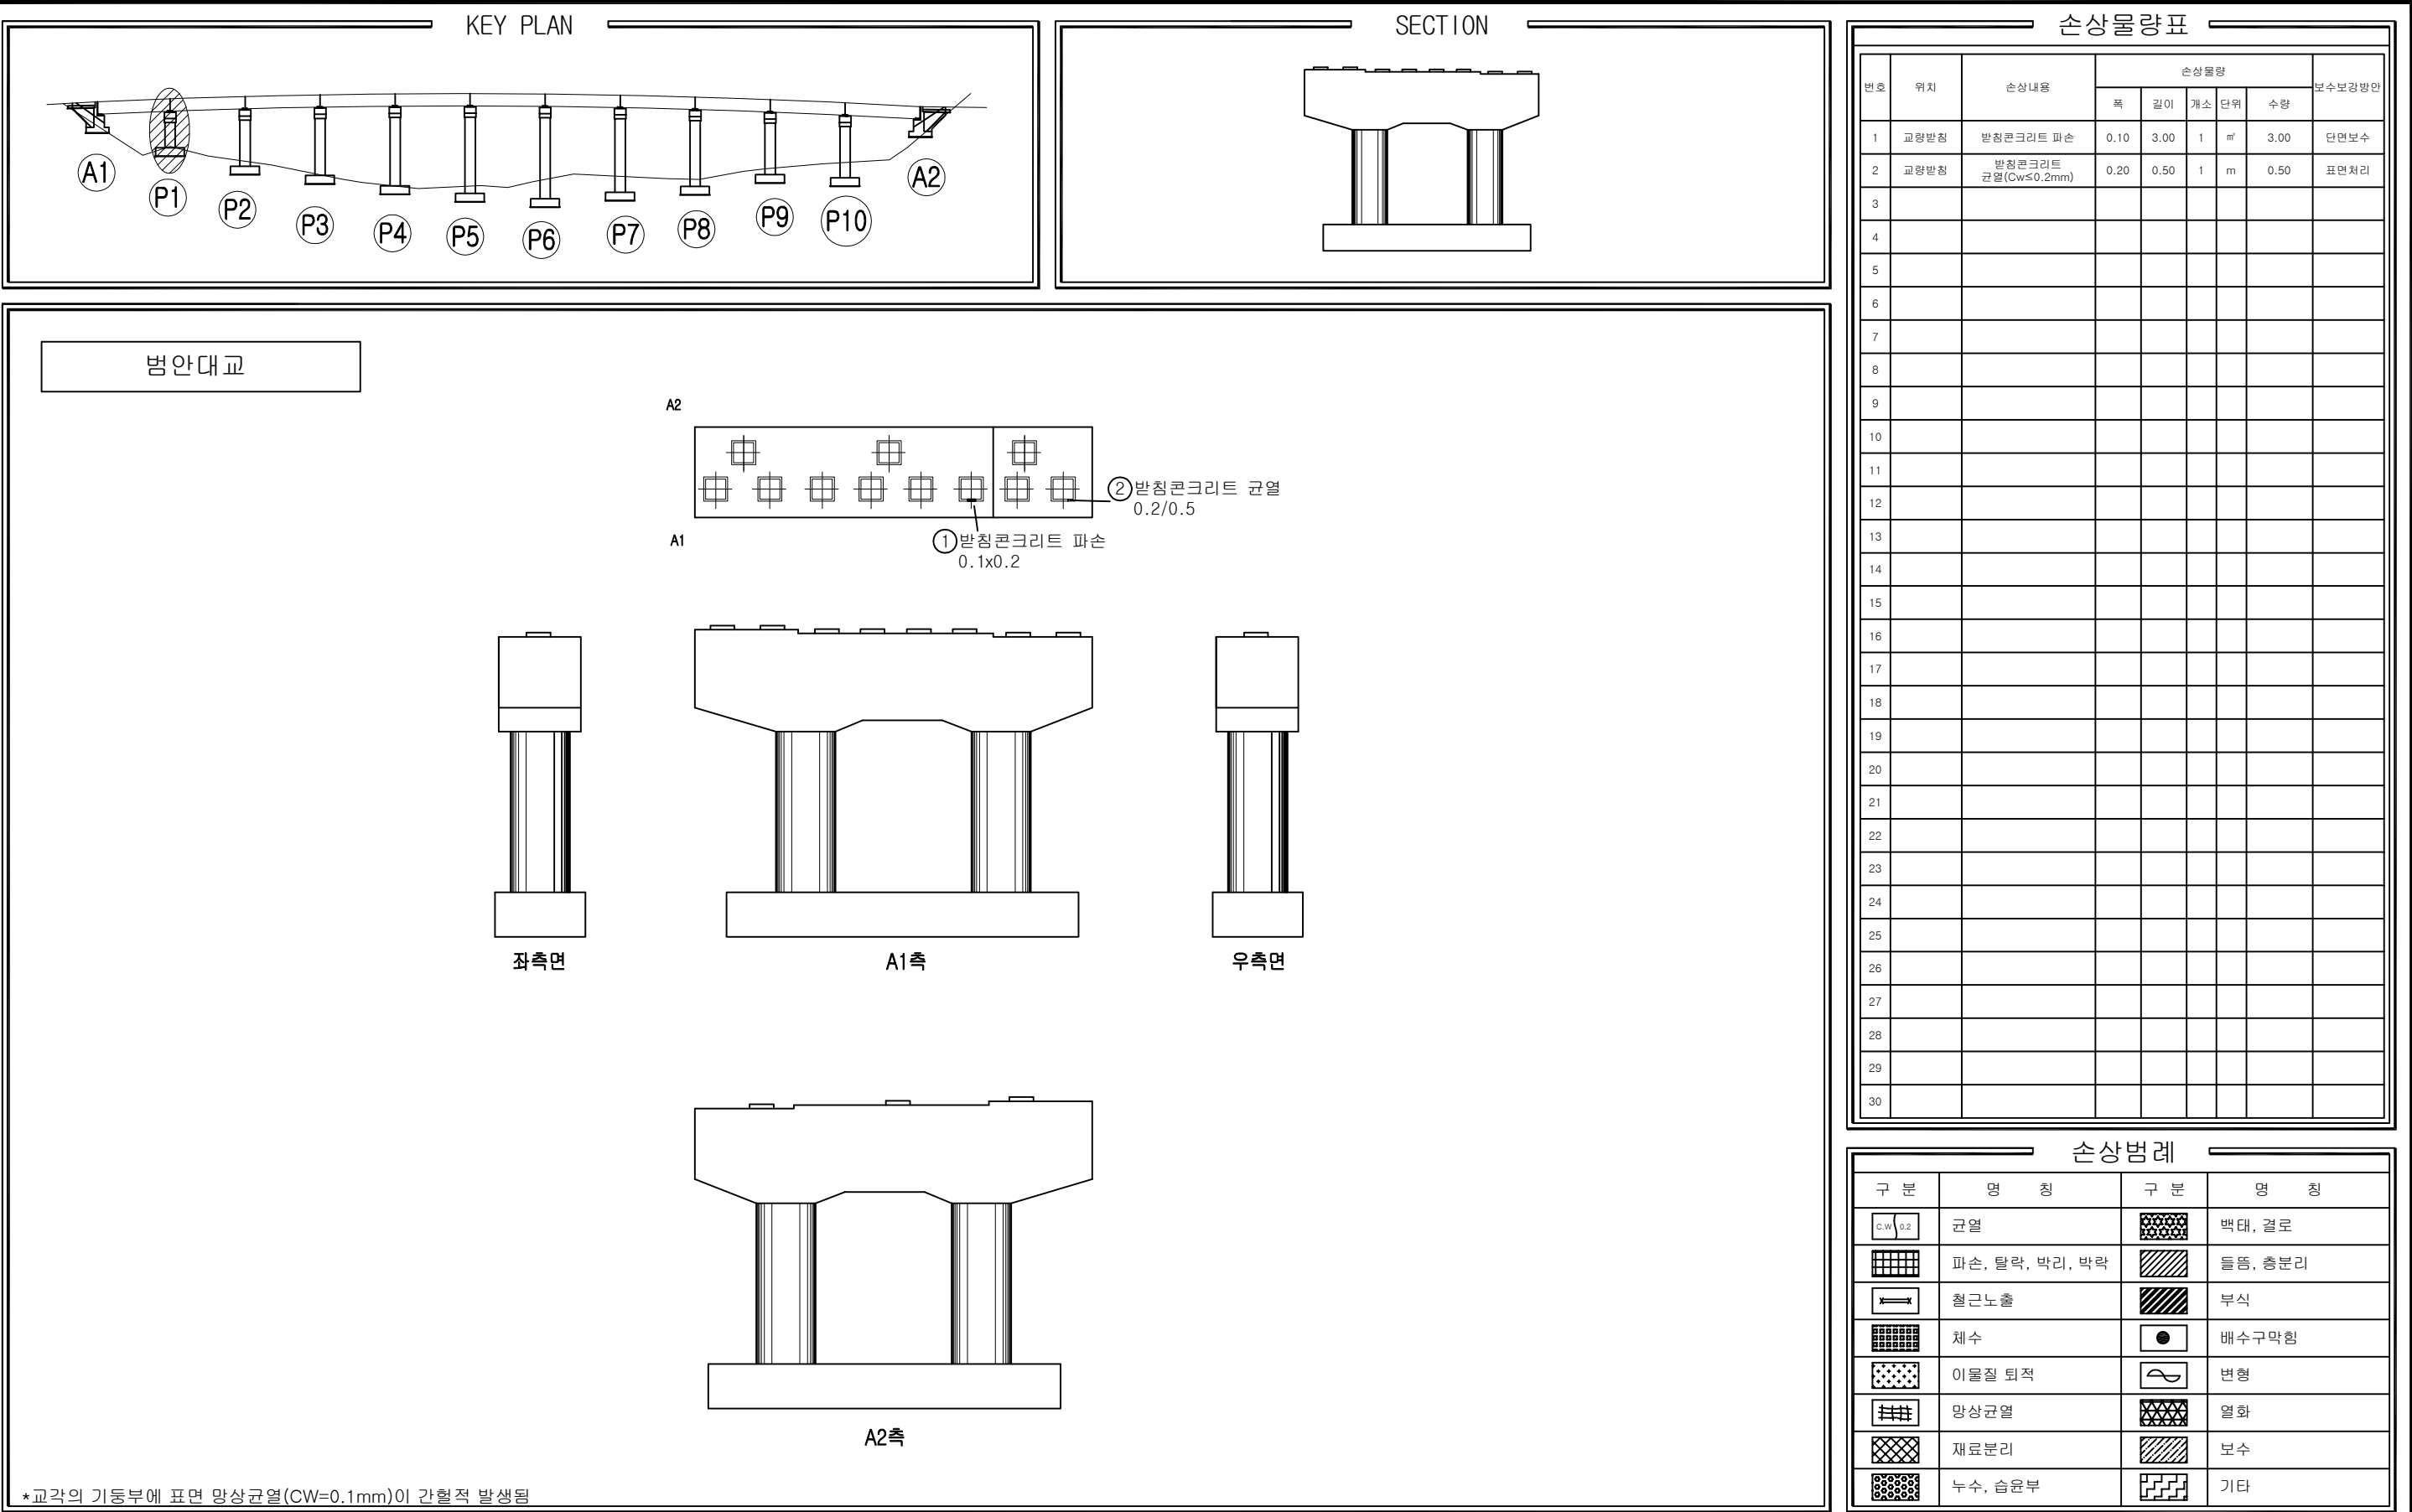
\*교각의 기둥부에 표면 망상균열(CW=0.1mm)이 간헐적 발생됨

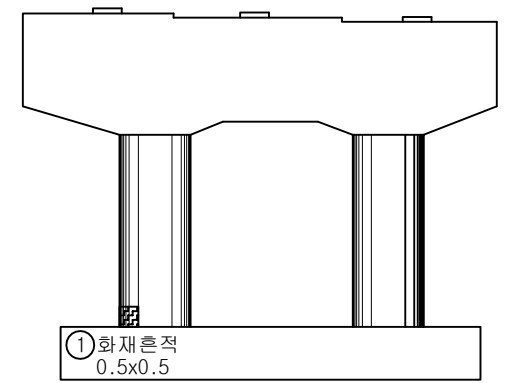
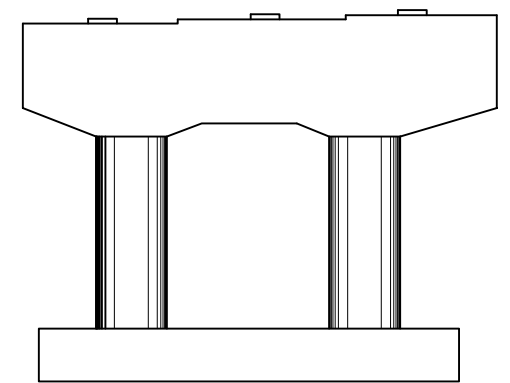
| 용역사 | (주)명성엔지니어링 | 발주처 | 대구 동부순환도로 (주) | 용역명 | 2018년도 상반기 시설물 정기안전점검 기술용역 | 구 간 | 범안대교 | 위 치 | 교각 P2(범물동방향) | N O | 078 |

\*교각의 기둥부에 표면 망상균열(CW=0.1mm)이 간헐적 발생됨

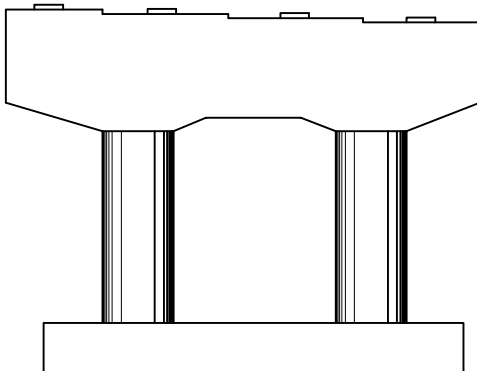
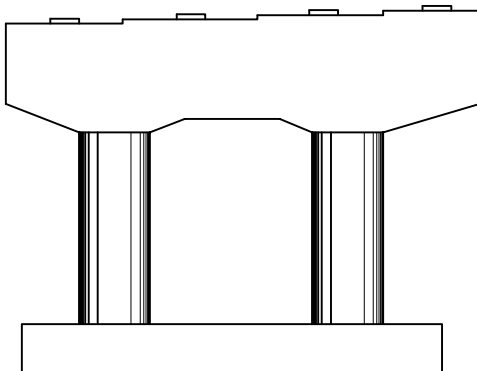
\*교각의 기둥부에 표면 망상균열(CW=0.1mm)이 간헐적 발생됨

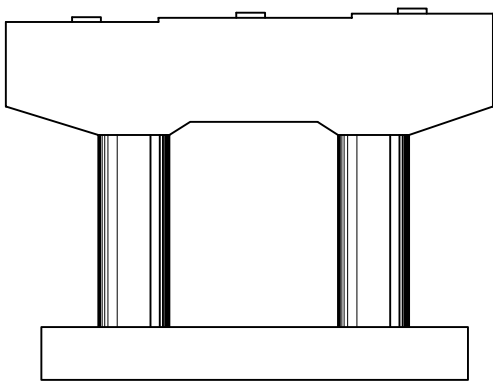
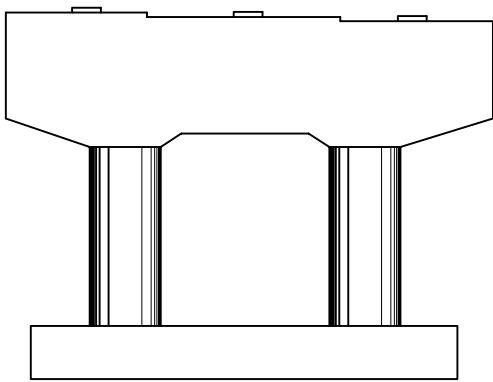
\*교각의 기둥부에 표면 망상균열(CW=0.1mm)이 간헐적 발생됨

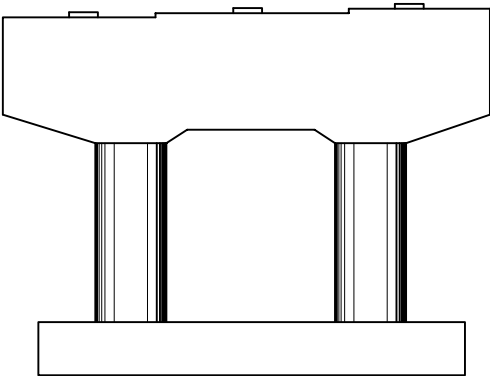
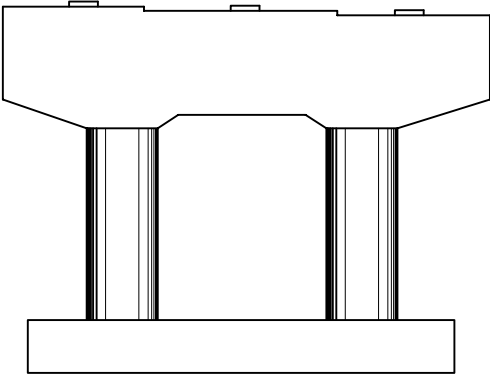
\*교각의 기둥부에 표면 망상균열(CW=0.1mm)이 간헐적 발생됨
