가천교

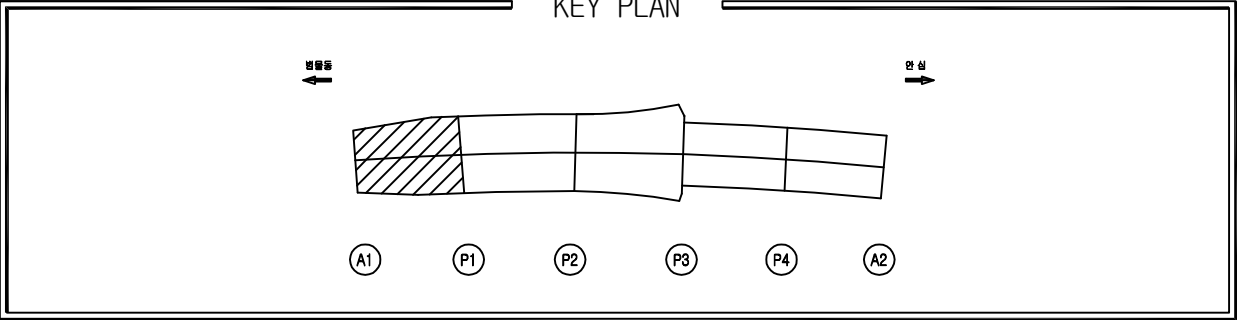
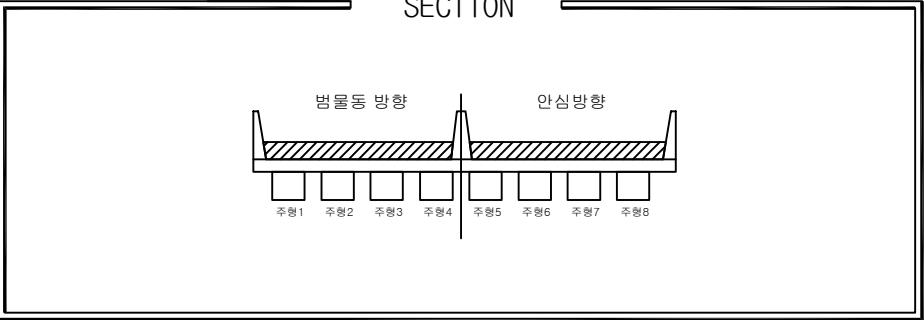
| 번호 | 위치 | 손상내용 | 손상물량 | | | | | 보수보강방안 |
|---|---|---|---|---|---|---|---|---|
| 1 | 포장부 | 포장 파손 | 0.30 | 1.50 | 1 | m | 0.45 | 소파보수 |

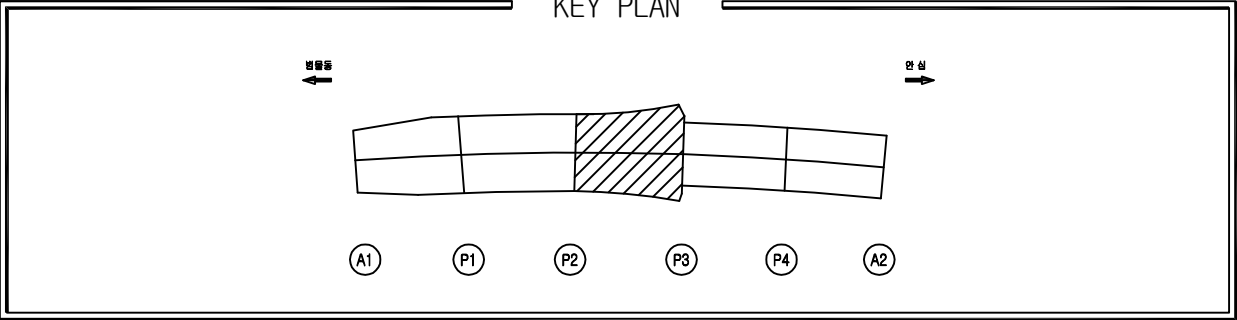
| 손상물량표 | | | | | | | | |
|---|---|---|---|---|---|---|---|---|
| 1 | 바닥판하면 | 균열(Cw≤0.2mm) | 0.20 | 1.00 | 4 | m | 4.00 | 표면처리 |

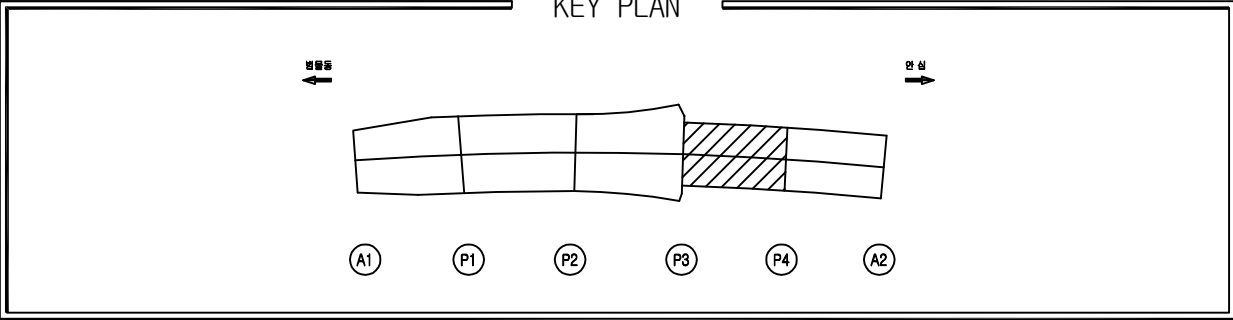
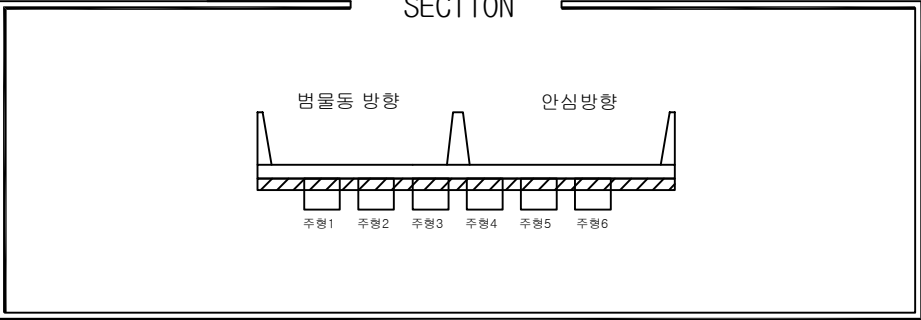
| 손상물량표 | | | | | | | | |
|---|---|---|---|---|---|---|---|---|
| 1 | 바닥판하면 | 균열(Cw≤0.2mm) | 0.10 | 1.00 | 2 | m | 2.00 | 표면처리 |

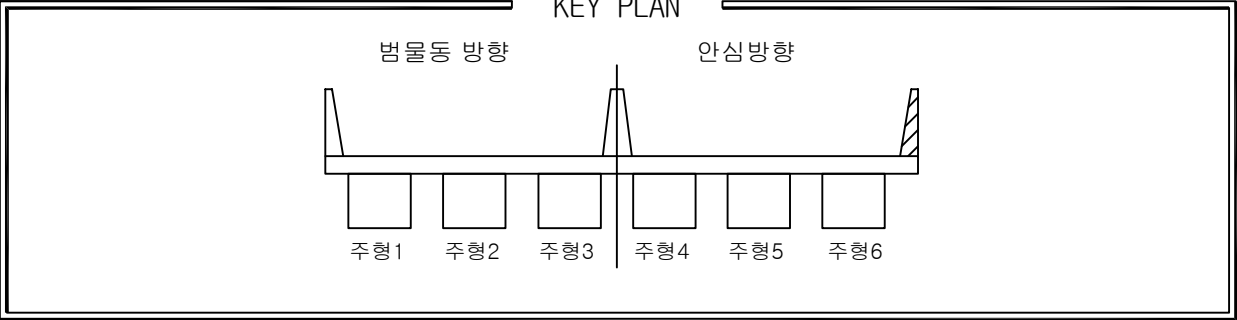
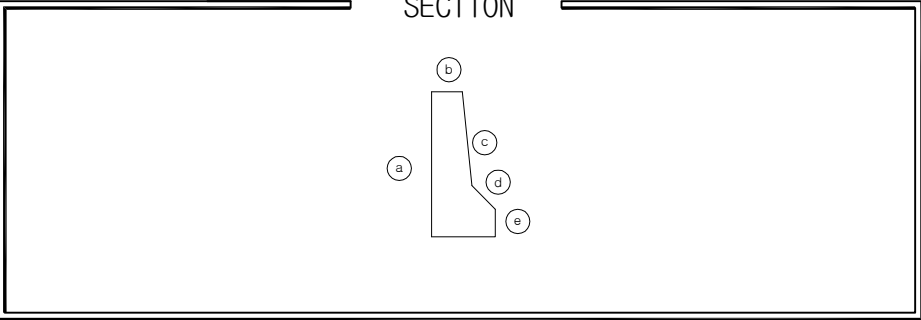
| 손상물량표 | | | | | | | | |
|---|---|---|---|---|---|---|---|---|
| 1 | 방호벽 | 균열부백태 | 0.10 | 0.30 | 4 | m | 0.12 | 표면처리 |

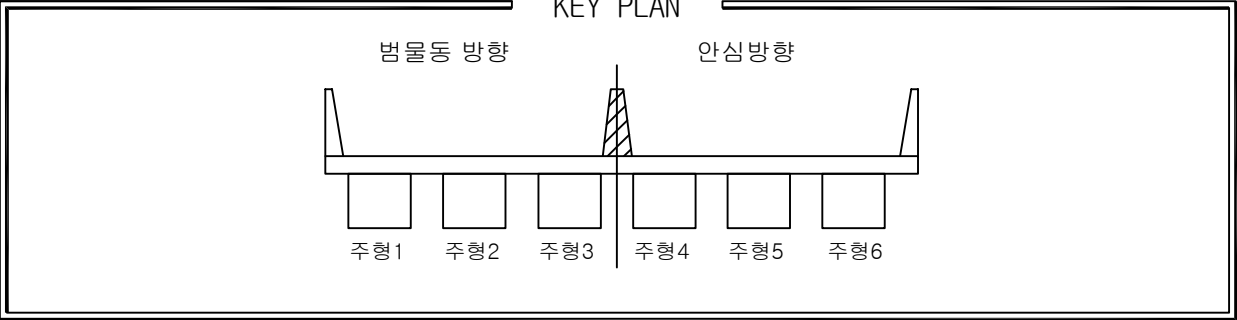
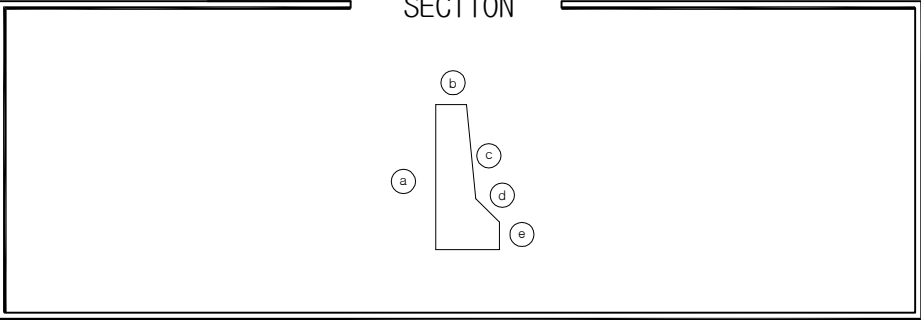
| 손상물량표 | | | | | | | | |
|---|---|---|---|---|---|---|---|---|
| 1 | 방호벽 | 균열부백태 | 0.10 | 0.40 | 4 | m | 0.16 | 표면처리 |

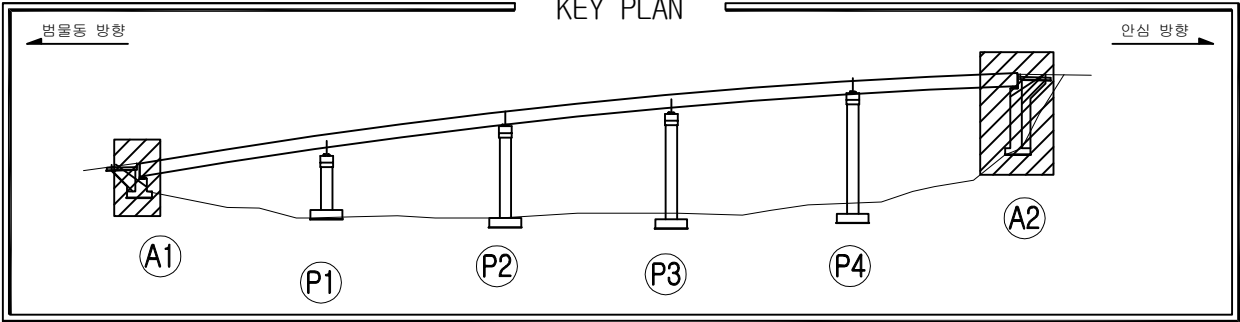
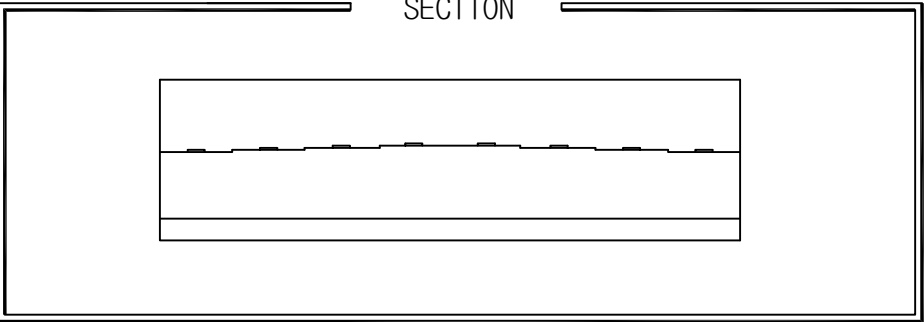
| 손상물량표 | | | | | | | | |
|---|---|---|---|---|---|---|---|---|
| 1 | 중앙분리대 | 균열(Cw≤0.2mm) | 0.20 | 0.50 | 6 | m | 3.00 | 표면처리 |
| 2 | 중앙분리대 | 균열(Cw≤0.2mm) | 0.20 | 0.50 | 22 | m | 11.00 | 표면처리 |
| 3 | 중앙분리대 | 균열(Cw≤0.2mm) | 0.20 | 0.50 | 6 | m | 3.00 | 표면처리 |
| 4 | 중앙분리대 | 균열(Cw≤0.2mm) | 0.20 | 0.50 | 42 | m | 21.00 | 표면처리 |
| 5 | 중앙분리대 | 균열(Cw≤0.2mm) | 0.20 | 0.50 | 2 | m | 1.00 | 표면처리 |
| 6 | 중앙분리대 | 균열(Cw≤0.2mm) | 0.20 | 0.50 | 23 | m | 11.50 | 표면처리 |
| 7 | 중앙분리대 | 균열(Cw≤0.2mm) | 0.20 | 0.50 | 1 | m | 0.50 | 표면처리 |
| 8 | 중앙분리대 | 균열(Cw≤0.2mm) | 0.20 | 0.50 | 7 | m | 3.50 | 표면처리 |
| 9 | 중앙분리대 | 균열(Cw≤0.2mm) | 0.20 | 0.50 | 6 | m | 3.00 | 표면처리 |

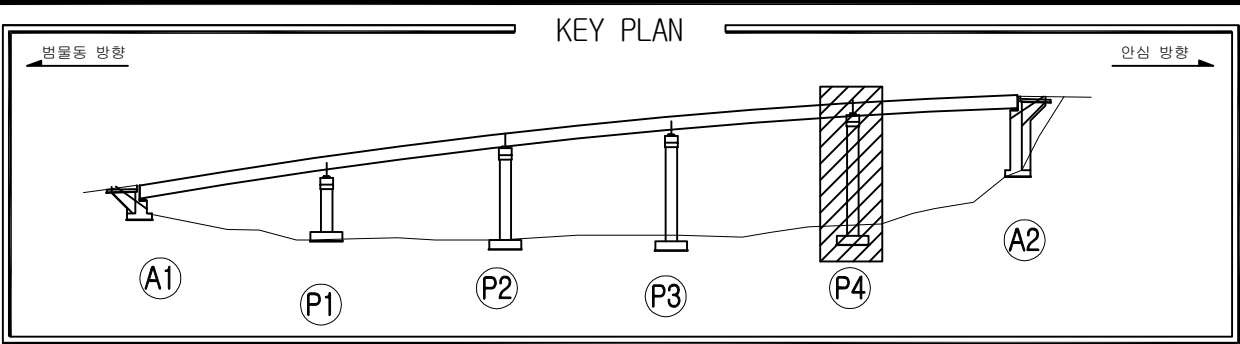
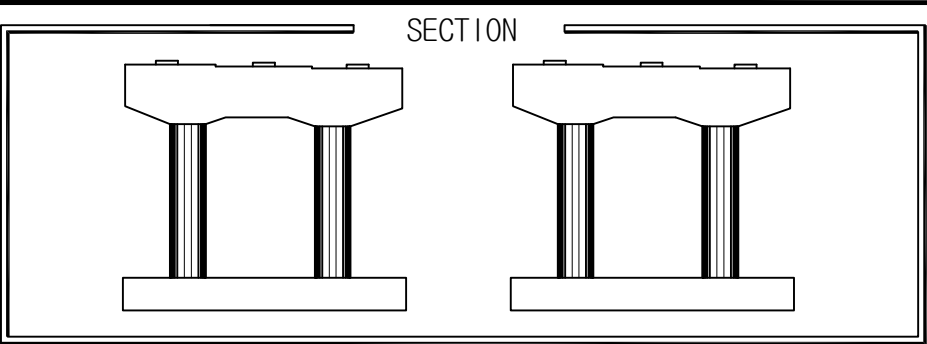
| 손상물량표 | | | | | | | | |
|---|---|---|---|---|---|---|---|---|
| 6 | 교각 | 망상균열 | 0.50 | 1.00 | 1 | m <sup>2</sup> | 0.50 | 표면처리 |
| 7 | 교각 | 받침콘크리트 균열 | 0.10 | 0.20 | 1 | m | 0.20 | 표면처리 |
| 8 | 교각 | 받침콘크리트 균열 | 0.10 | 0.20 | 2 | m | 0.40 | 표면처리 |
| 9 | 교각 | 받침콘크리트 균열 | 0.10 | 0.20 | 1 | m | 0.20 | 표면처리 |
