2018년 상반기 시설물 정기안전점검 기술용역

연호고가교

S6 교면포장

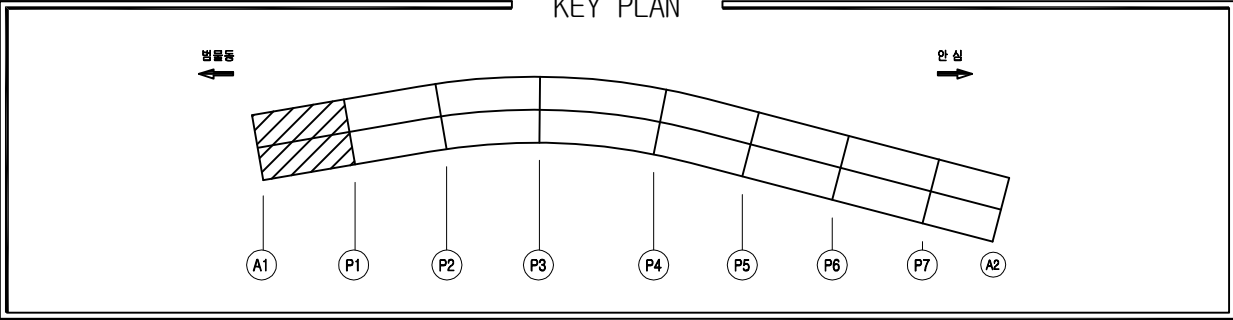
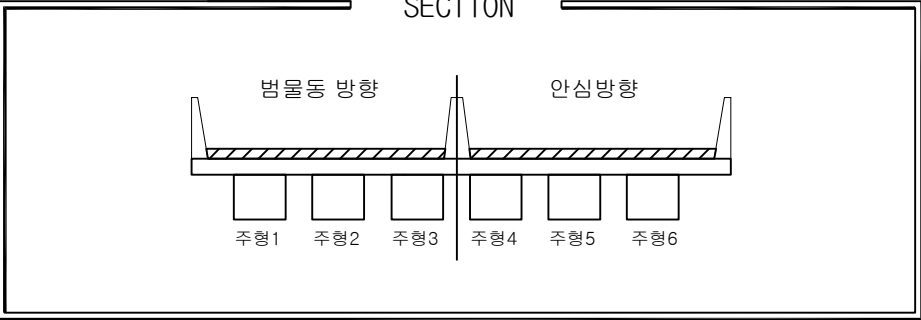
| 번호 | 위치 | 손상내용 | 손상물량 | | | | | 보수보강방안 |
|---|---|---|---|---|---|---|---|---|
| 1 | 포장부 | 표지병 파손 | - | - | 1 | EA | 1.00 | 표지병 설치 |
| 2 | 포장부 | 표지병 파손 | - | - | 1 | EA | 1.00 | 표지병 설치 |
| 3 | 포장부 | 아스콘 마모, 박리 | 0.30 | 6.00 | 1 | m <sup>2</sup> | 1.80 | 주의관찰 |
| 4 | 배수시설 | 배수구 막힘 | - | - | 1 | EA | 1.00 | 정비 |
| 5 | 포장부 | 표지병 파손 | - | - | 1 | EA | 1.00 | 표지병 설치 |

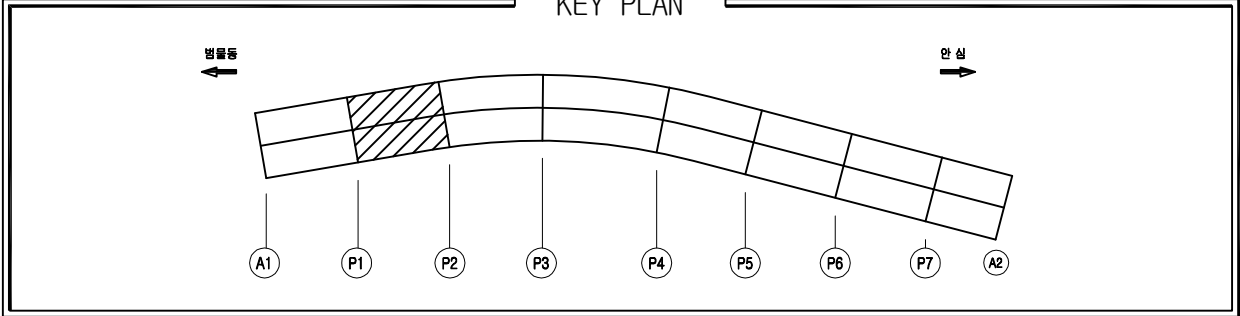
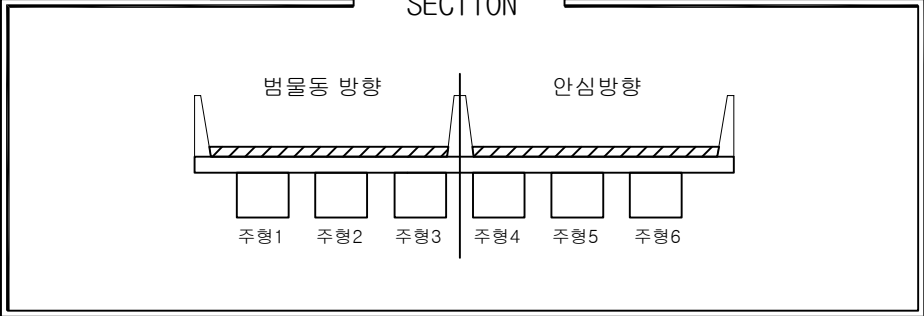
| 손상물량표 | | | | | | | | |
|---|---|---|---|---|---|---|---|---|
| 1 | 포장부 | 포장 망상균열 | 1.00 | 50.00 | 2 | m | 100.00 | 주의관찰 |

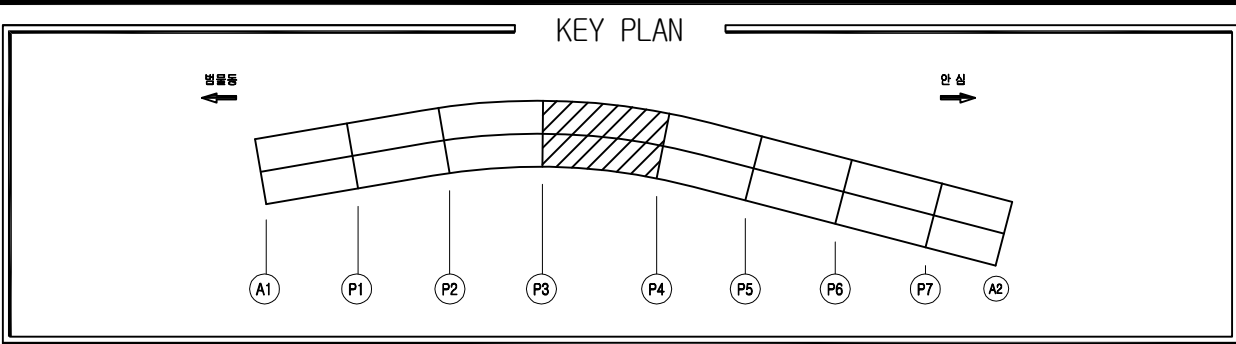
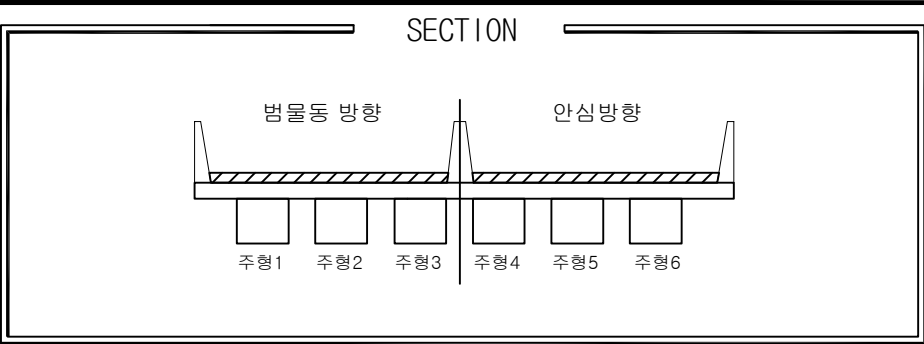
| 번호 | 위치 | 손상내용 | 손상물량 | | | | | 보수보장방안 |
|---|---|---|---|---|---|---|---|---|
| 1 | 포장부 | 포장 망상균열 | 1.00 | 20.00 | 1 | m <sup>2</sup> | 20.00 | 주의관찰 |
| 2 | 포장부 | 포장 망상균열 | 1.00 | 15.00 | 1 | m <sup>2</sup> | 15.00 | 주의관찰 |
| 4 | 포장부 | 포장 망상균열 | 0.50 | 8.00 | 1 | m <sup>2</sup> | 4.00 | 주의관찰 |
| 5 | 포장부 | 포장 망상균열 | 0.80 | 2.00 | 1 | m <sup>2</sup> | 1.60 | 주의관찰 |
| 6 | 포장부 | 포장 망상균열 | 0.30 | 4.00 | 1 | m <sup>2</sup> | 1.20 | 주의관찰 |

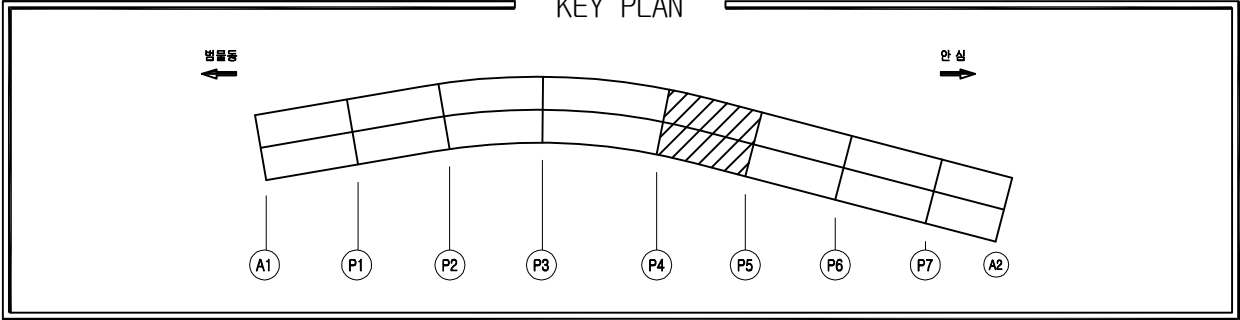
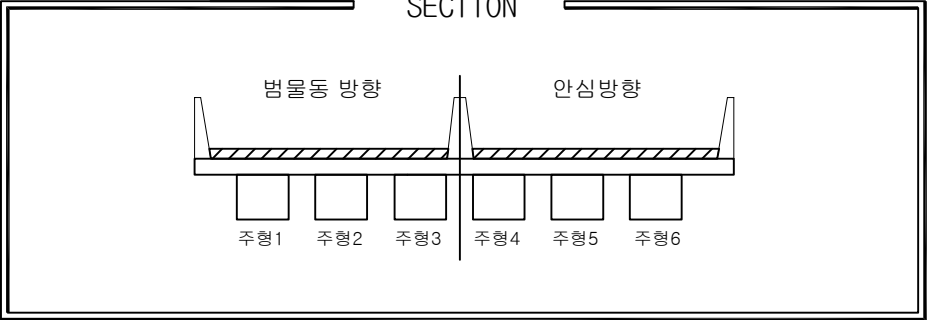
| 번호 | 위치 | 손상내용 | 손상물량 | | | | | 보수보강방안 |
|---|---|---|---|---|---|---|---|---|
| 1 | 포장부 | 포장 망상균열 | 1.00 | 5.00 | 1 | m | 5.00 | 주의관찰 |
| 2 | 포장부 | 포장 망상균열 | 1.00 | 2.50 | 1 | m | 2.50 | 주의관찰 |

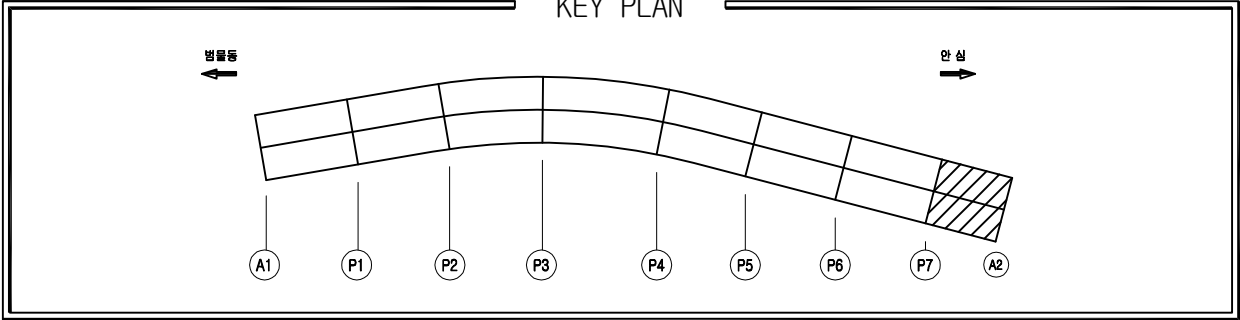
| 번호 | 위치 | 손상내용 | 손상물량 | | | | | 보수보강방안 |
|---|---|---|---|---|---|---|---|---|
| 1 | 포장부 | 포장균열 | 0.10 | 0.30 | 1 | m | 0.03 | 주의관찰 |
| 3 | 포장부 | 포장 망상균열 | 1.00 | 5.00 | 1 | m | 5.00 | 주의관찰 |
| 4 | 포장부 | 포장 망상균열 | 1.00 | 25.00 | 1 | m | 25.00 | 주의관찰 |

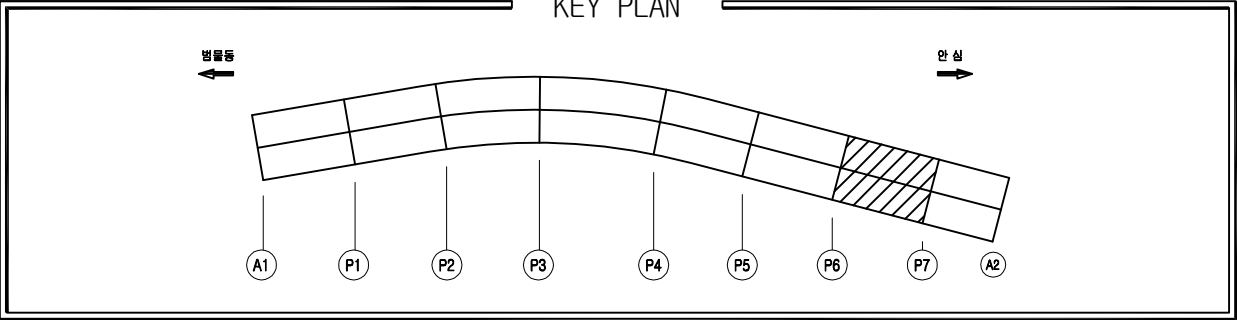
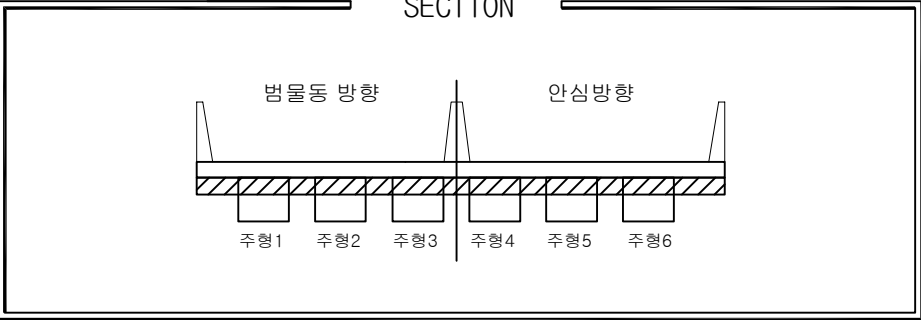
| 번호 | 위치 | 손상내용 | 손상물량 | | | | | 보수보강방안 |
|---|---|---|---|---|---|---|---|---|
| 1 | 바닥판 하면 | 누수 | 0.10 | 0.10 | 1 | m | 0.01 | 주의관찰 |

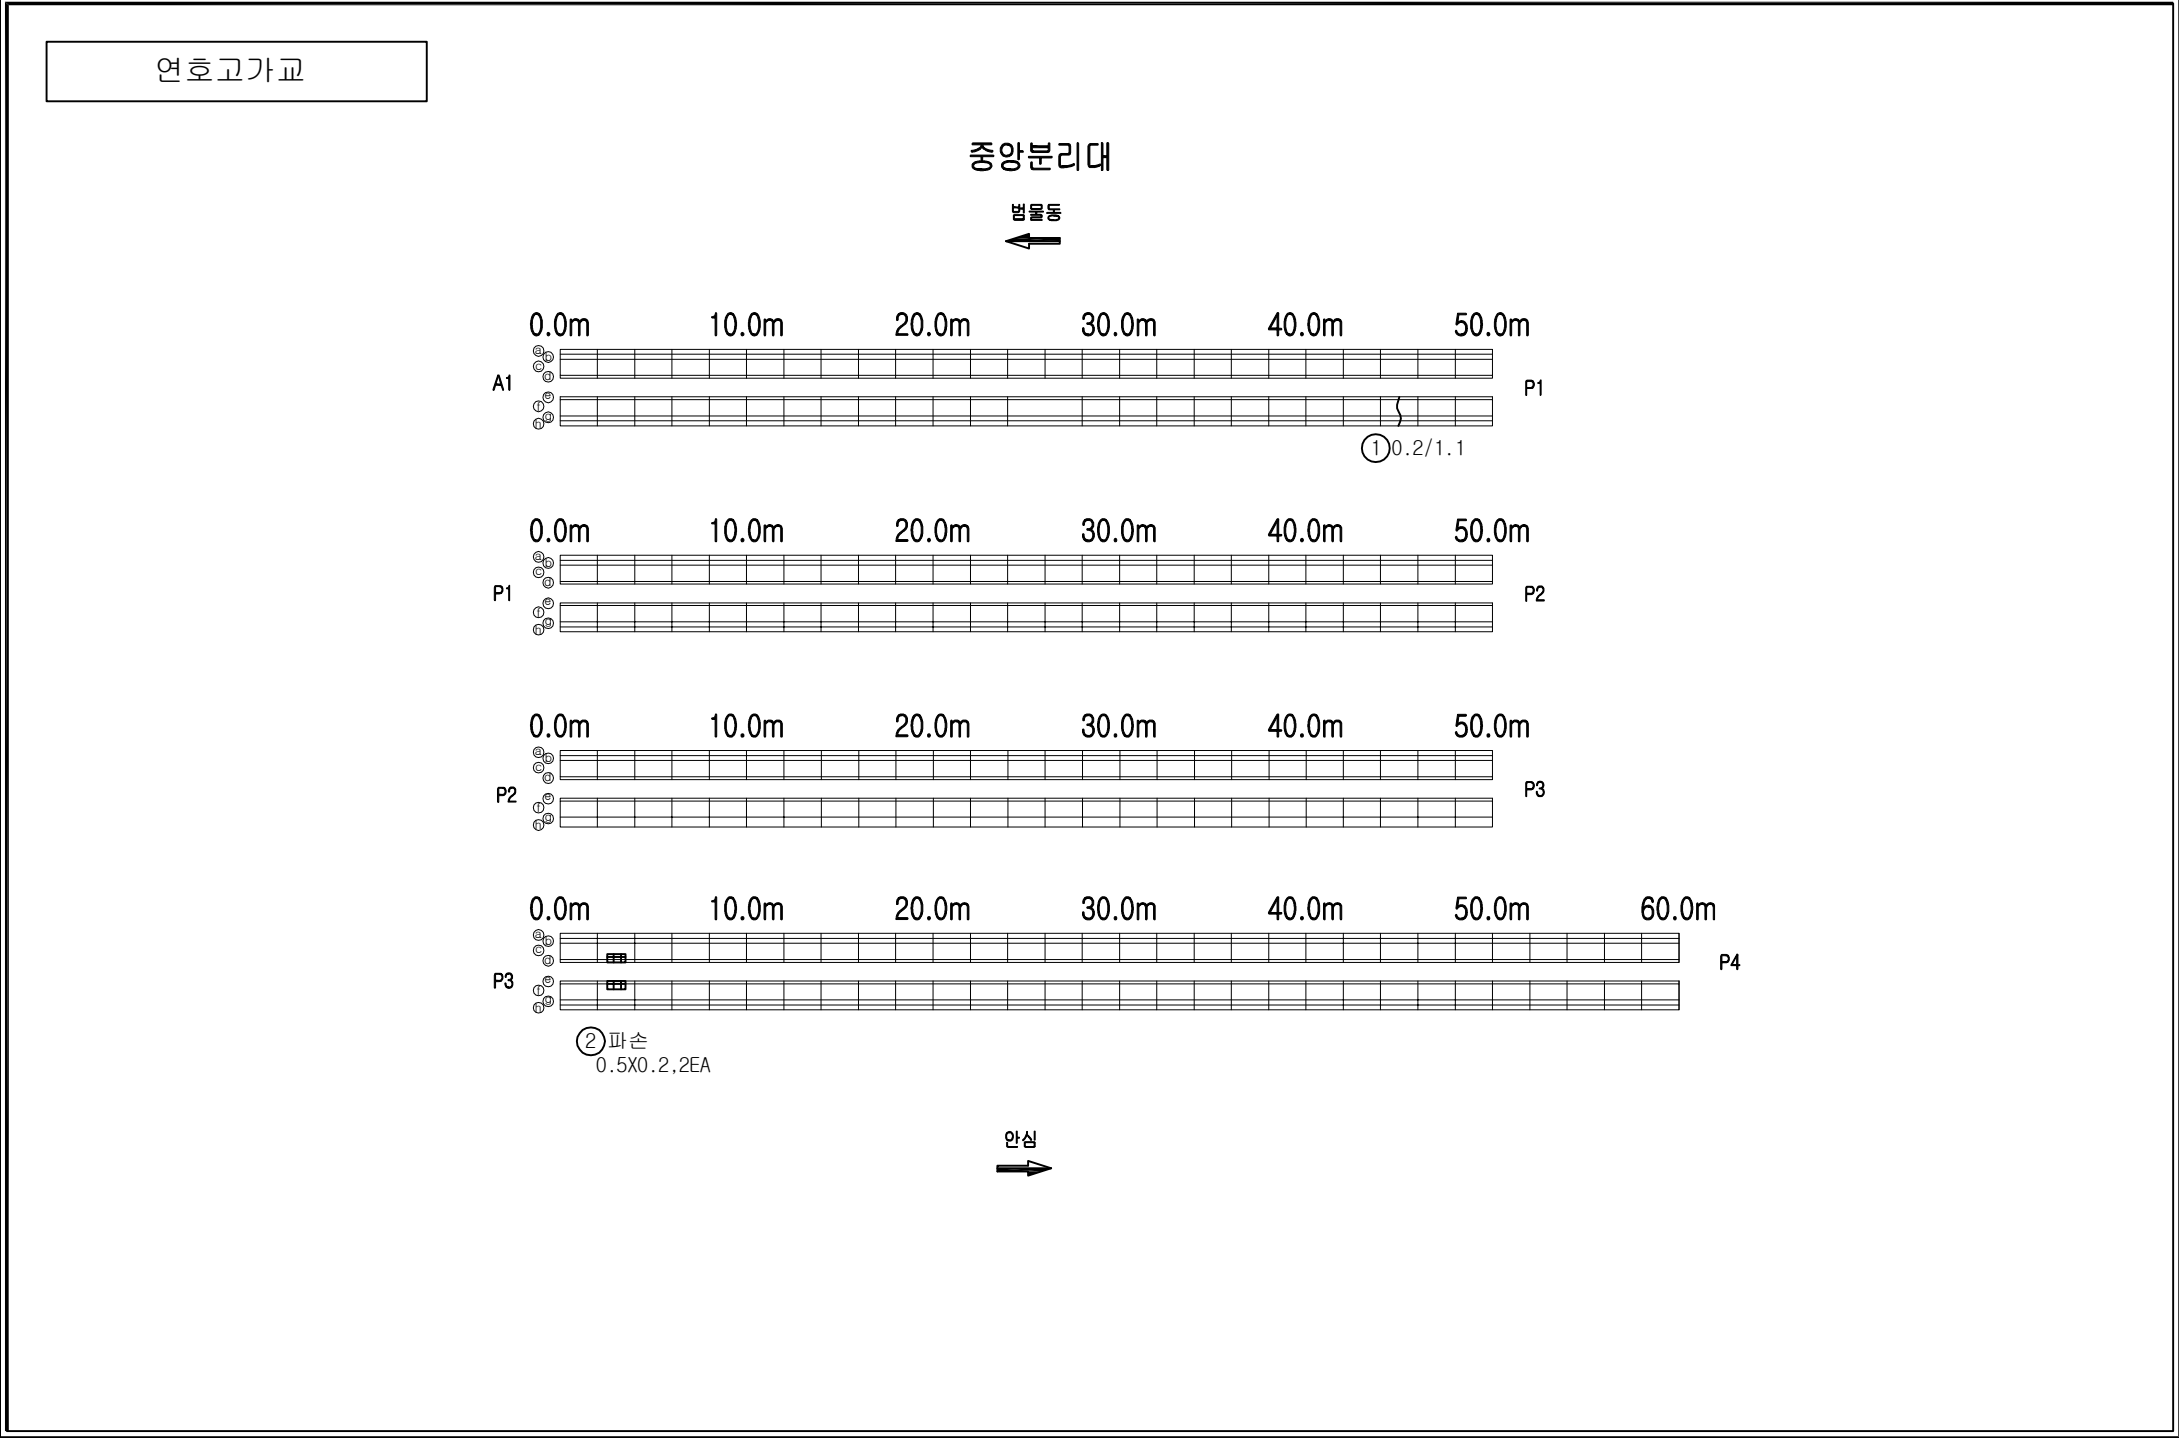
| 손상물량표 | | | | | | | | |
|---|---|---|---|---|---|---|---|---|
| 1 | 중앙분리대 | 충분대 균열(Cw≤0.2mm) | 0.20 | 1.10 | 1 | m | 1.10 | 주의관찰 |

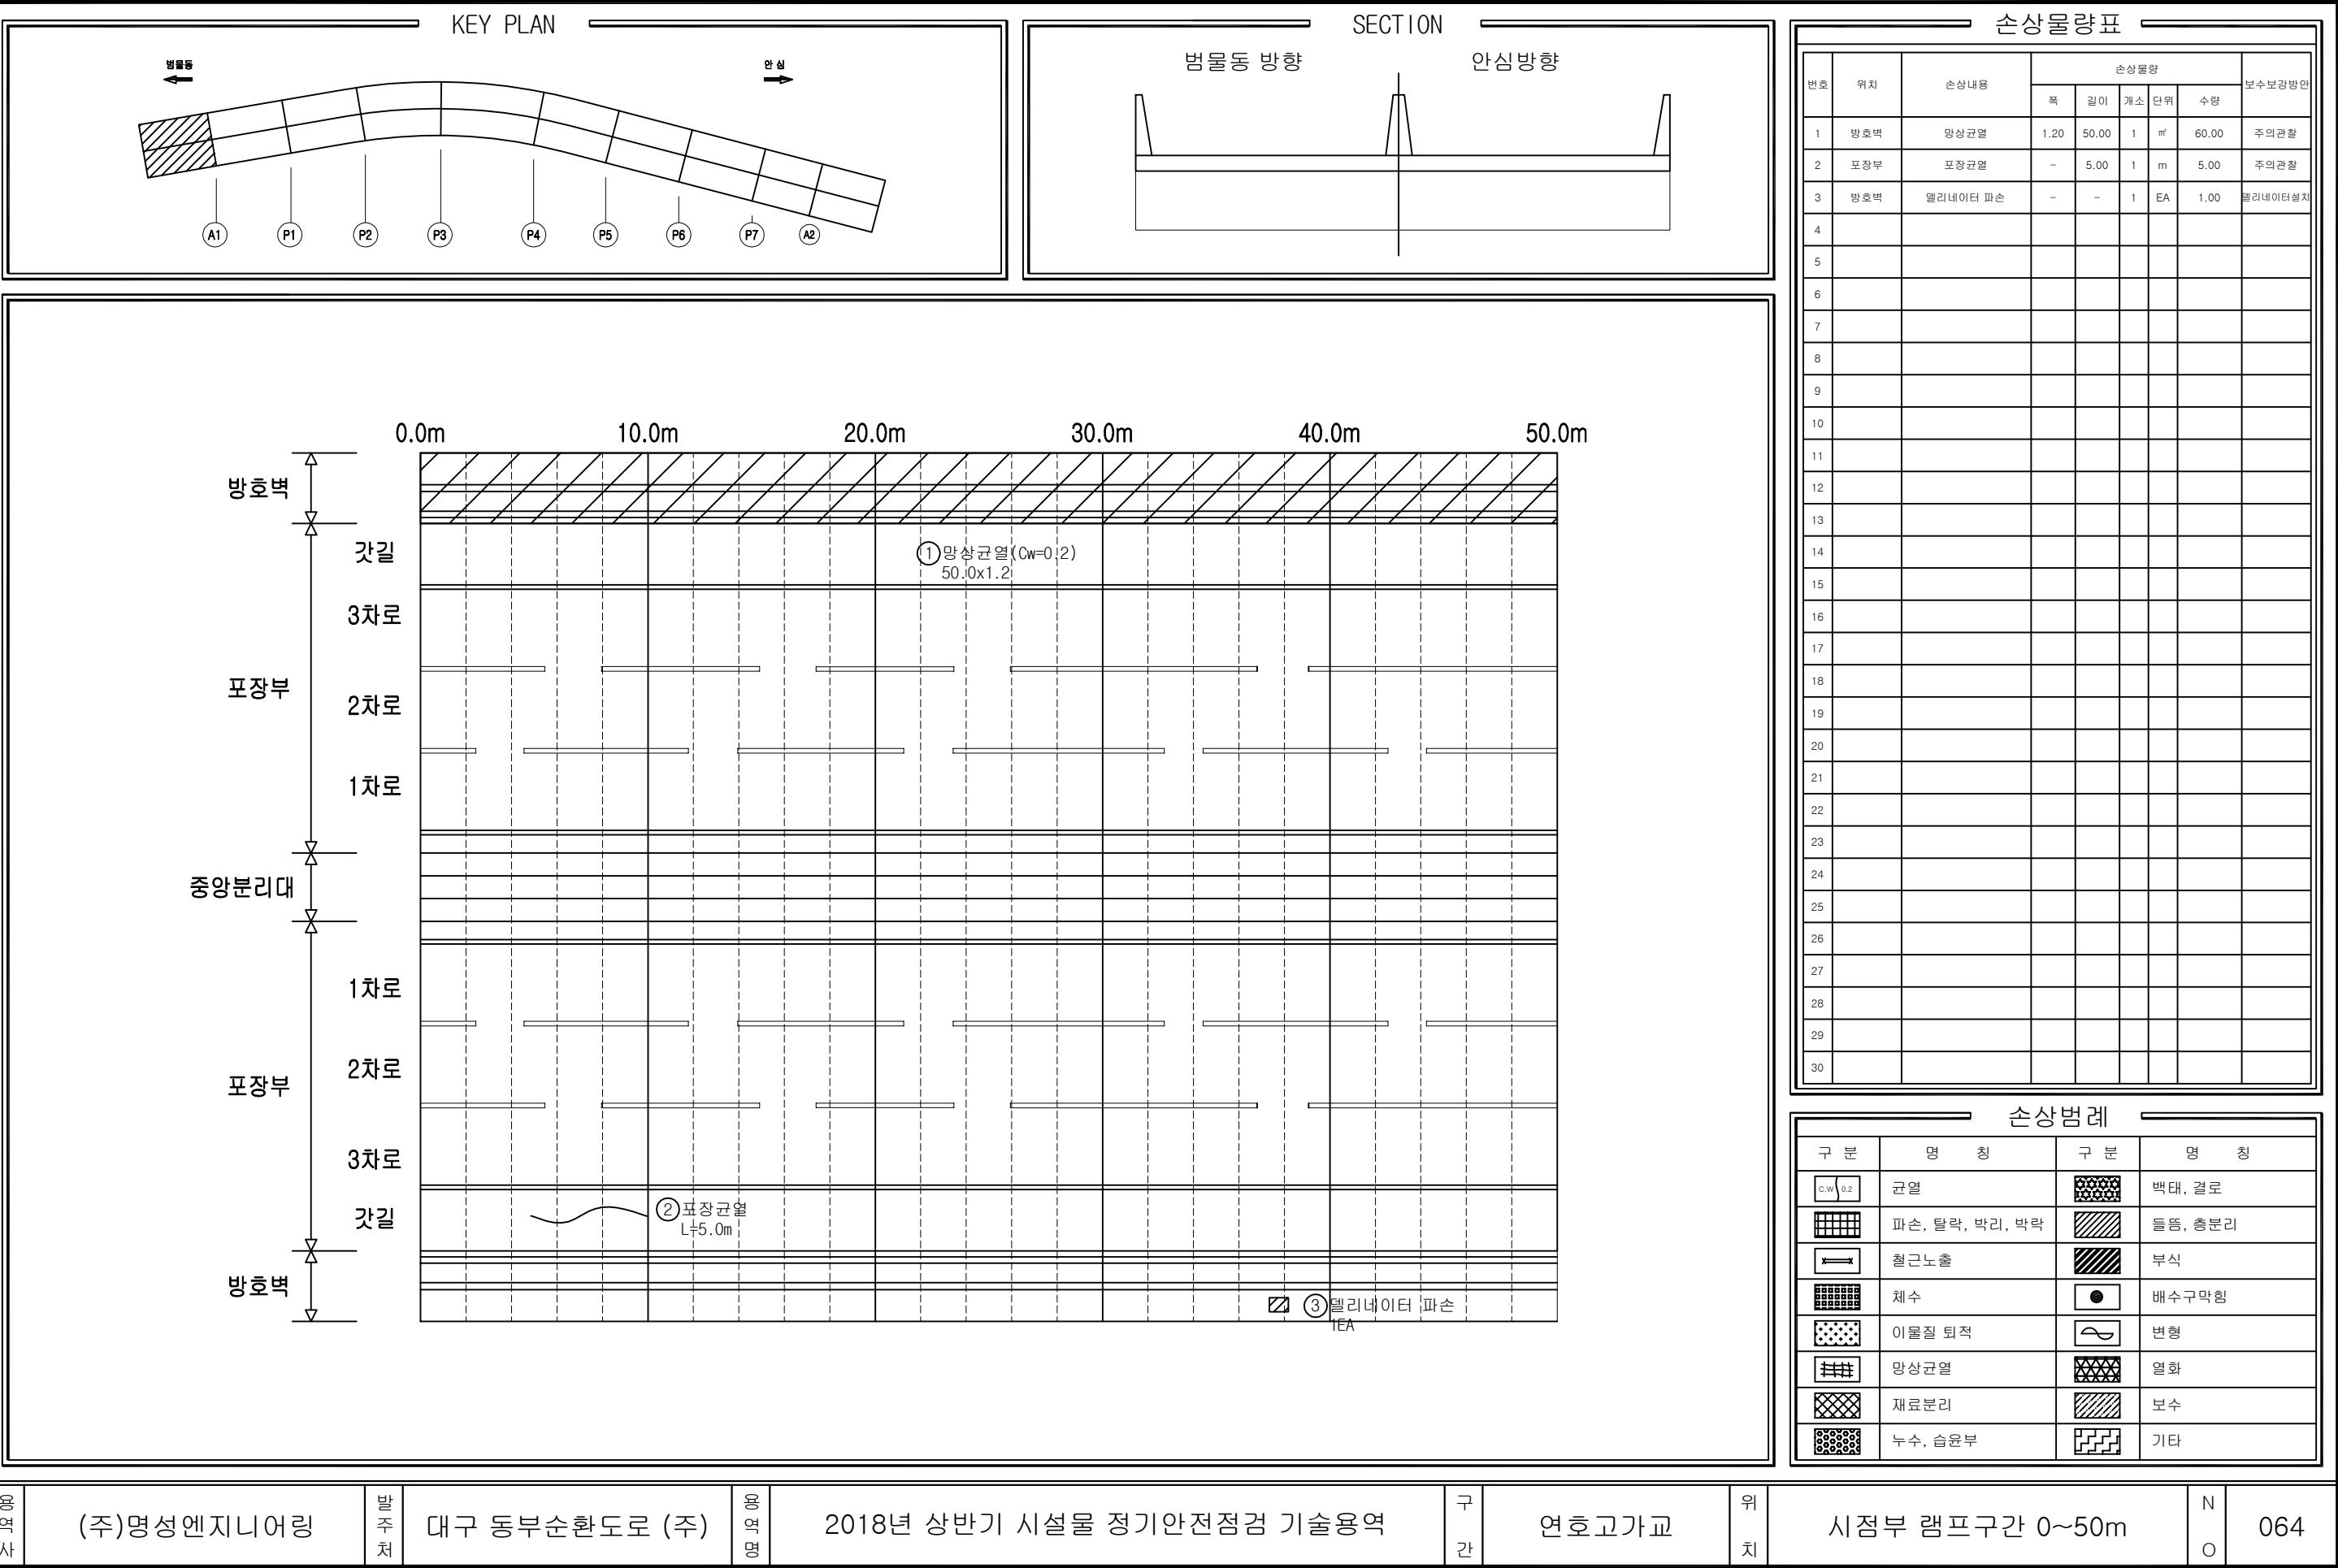
| 번호 | 위치 | 손상내용 | 손상물량 | | | | | 보수보강방안 |
|---|---|---|---|---|---|---|---|---|
| 1 | 방호벽 | 망상균열 | 1.20 | 50.00 | 1 | m | 60.00 | 주의관찰 |
| 2 | 포장부 | 포장균열 | - | 5.00 | 1 | m | 5.00 | 주의관찰 |

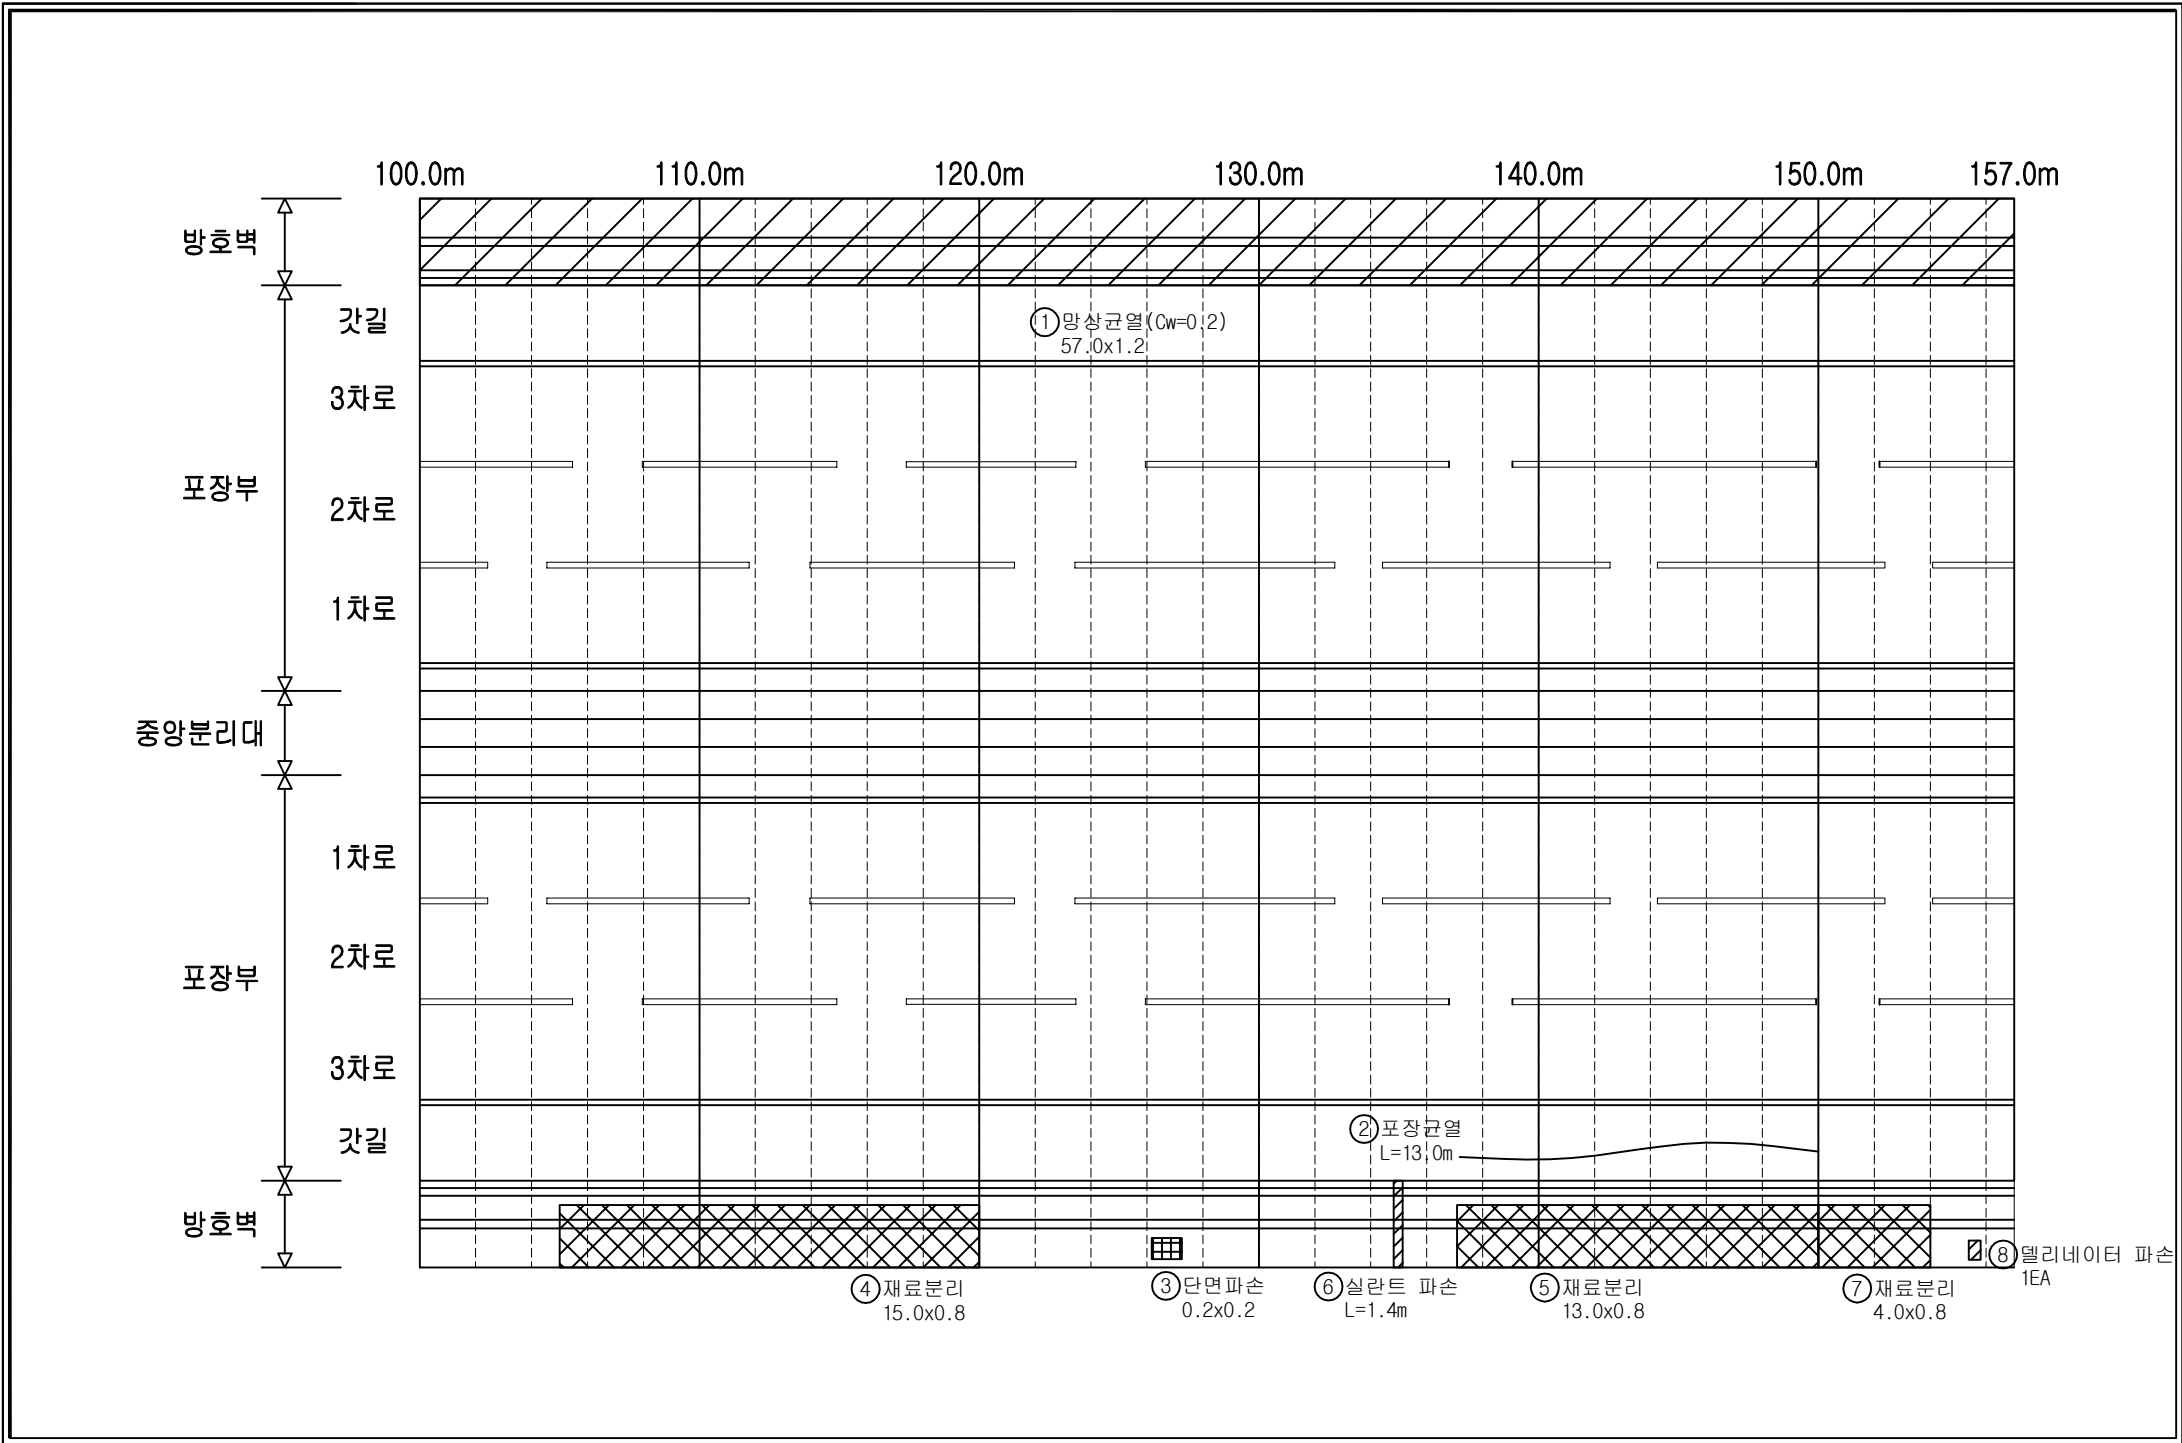
| 번호 | 위치 | 손상내용 | 손상물량 | | | | | 보수보강방안 |
|---|---|---|---|---|---|---|---|---|
| 1 | 방호벽 | 망상균열 | 1.20 | 57.00 | 1 | m <sup>2</sup> | 68.40 | 주의관찰 |
| 2 | 포장부 | 포장균열 | - | 13.00 | 1 | m | 13.00 | 주의관찰 |
