연호지하차도

(주)명성엔지니어링

대구 동부순환도로 (주)

2018년 상반기 시설물 정기안전점검 기술용역

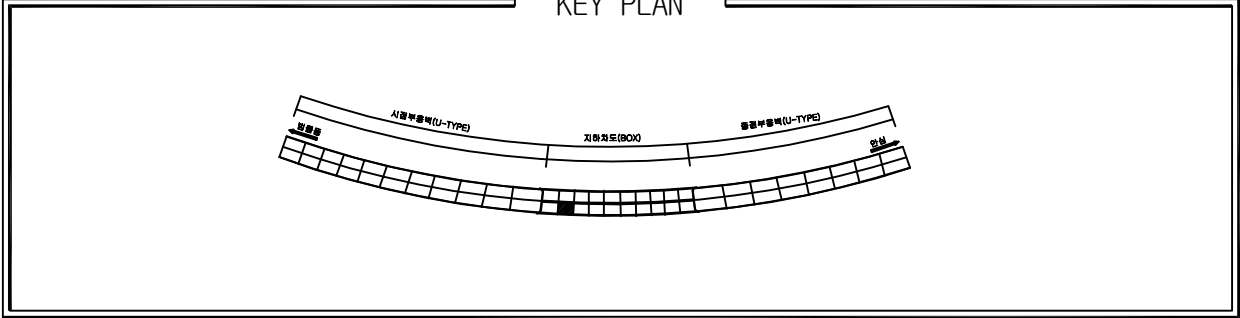
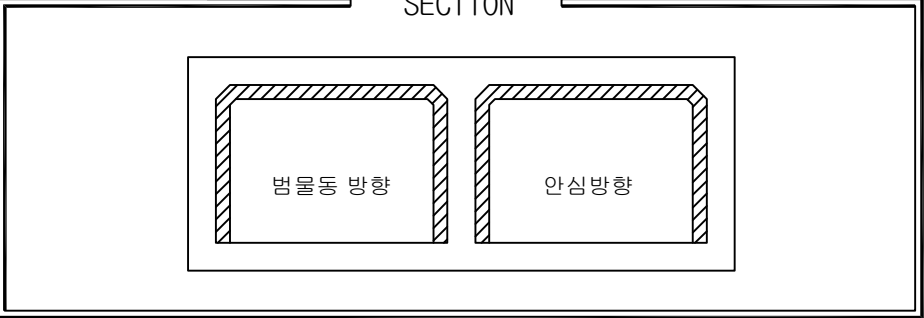
001

| 번호 | 위치 | 손상내용 | 손상물량 | | | | 보수보강방안 | |
|---|---|---|---|---|---|---|---|---|
| 1 | 벽체 | 균열(Cw≤0.2mm) | 0.10 | 0.50 | 3 | m | 1.50 | 주의관찰 |
| 2 | 벽체 | 타일균열 | - | 2.50 | 1 | m | 2.50 | 주의관찰 |

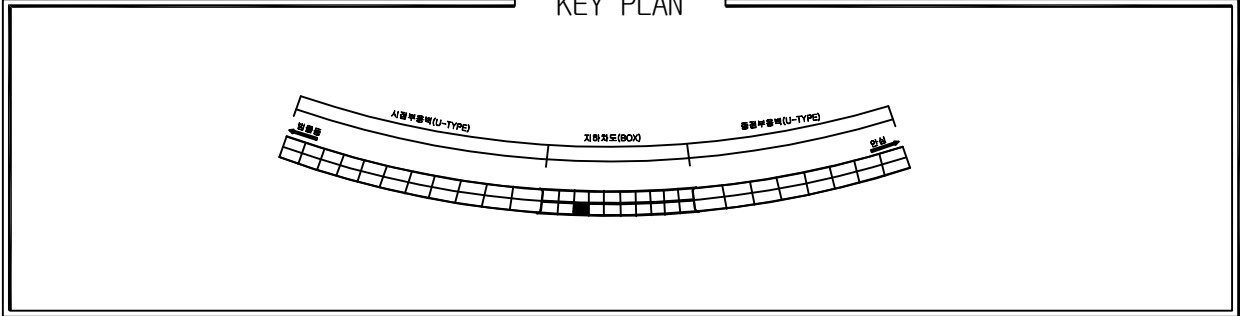
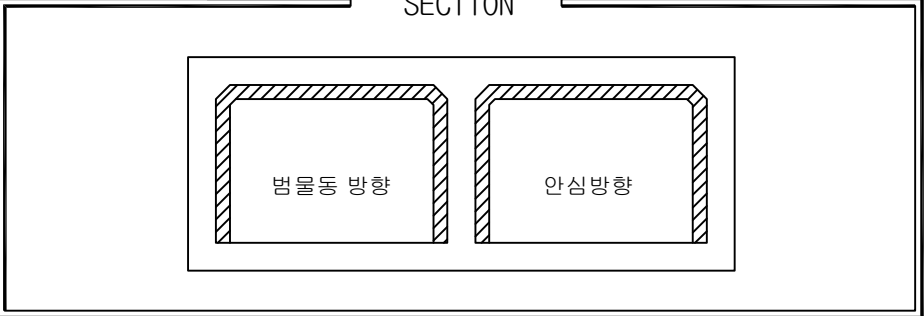
| 번호 | 위치 | 손상내용 | 손상물량 | | | | | 보수보강방안 |
|---|---|---|---|---|---|---|---|---|
| 1 | 벽체 | 타일균열 | - | 1.50 | 1 | m | 1.50 | 주의관찰 |
| 2 | 벽체 | 타일균열 | - | 3.50 | 1 | m | 3.50 | 주의관찰 |

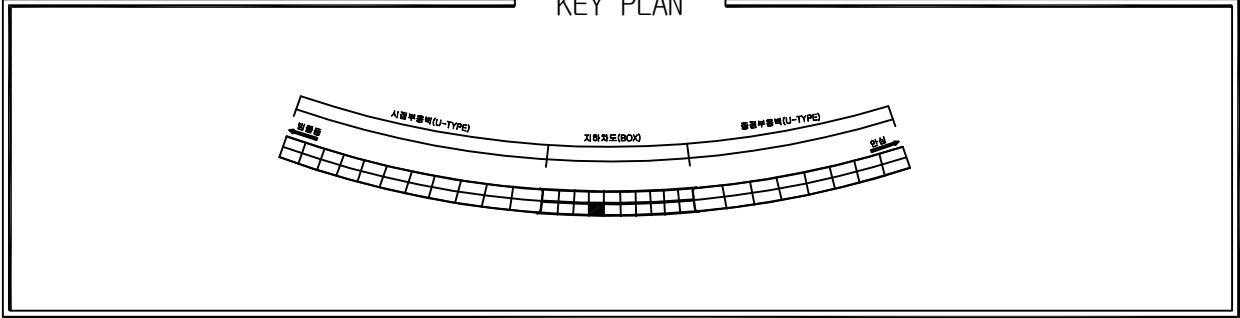
| 손상물량표 | | | | | | | | |
|---|---|---|---|---|---|---|---|---|
| 1 | 벽체 | 균열(Cw≥0.3mm) | 0.30 | 0.50 | 1 | m | 0.50 | 수지주입 |
| 2 | 벽체 | 타일균열 | - | 3.50 | 1 | m | 3.50 | 주의관찰 |
| 3 | 벽체 | 타일균열 | - | 2.00 | 1 | m | 2.00 | 주의관찰 |

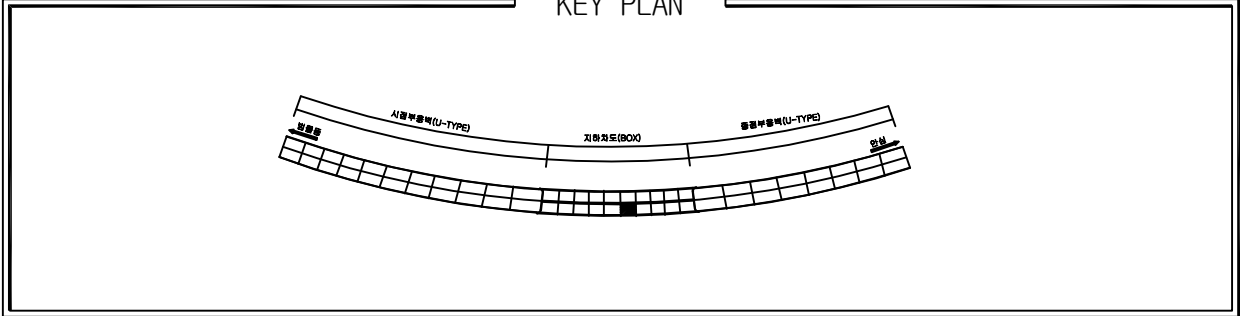
| 번호 | 위치 | 손상내용 | 손상물량 | | | | | 보수보강방안 |
|---|---|---|---|---|---|---|---|---|
| 1 | 벽체 | 타일균열 | - | 3.50 | 1 | m | 3.50 | 주의관찰 |

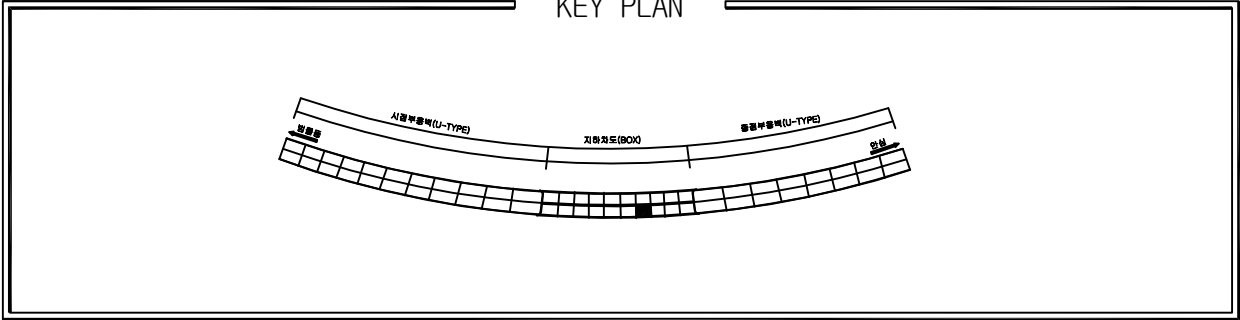
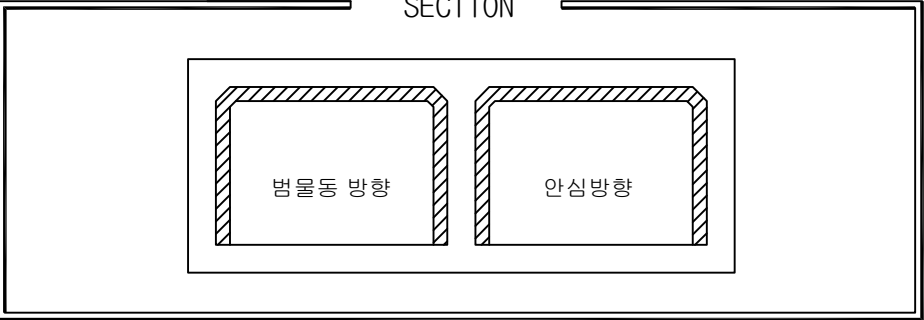
| 번호 | 위치 | 손상내용 | 손상물량 | | | | | 보수보강방안 |
|---|---|---|---|---|---|---|---|---|
| 1 | 벽체 | 타일균열 | - | 3.50 | 1 | m | 3.50 | 주의관찰 |

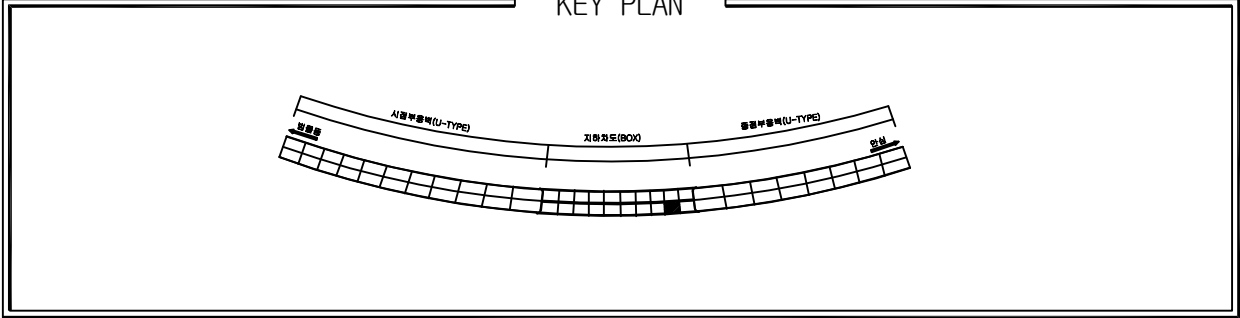
| 번호 | 위치 | 손상내용 | 손상물량 | | | | | 보수보강방안 |
|---|---|---|---|---|---|---|---|---|
| 1 | 벽체 | 균열(Cw≤0.2mm) | 0.20 | 0.50 | 1 | m | 0.50 | 주의관찰 |
| 2 | 벽체 | 타일균열 | - | 2.10 | 1 | m | 2.10 | 주의관찰 |
| 3 | 벽체 | 타일균열 | - | 3.50 | 1 | m | 3.50 | 주의관찰 |
| 4 | 벽체 | 타일균열 | - | 3.50 | 1 | m | 3.50 | 주의관찰 |

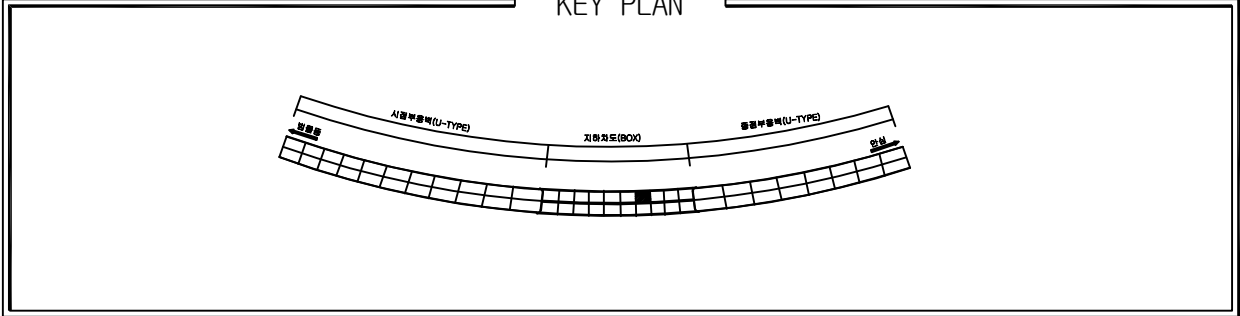
| 번호 | 위치 | 손상내용 | 손상물량 | | | | | 보수보강방안 |
|---|---|---|---|---|---|---|---|---|
| 1 | 벽체 | 타일균열 | - | 3.50 | 1 | m | 3.50 | 주의관찰 |
| 2 | 벽체 | 타일균열 | - | 4.20 | 1 | m | 4.20 | 주의관찰 |

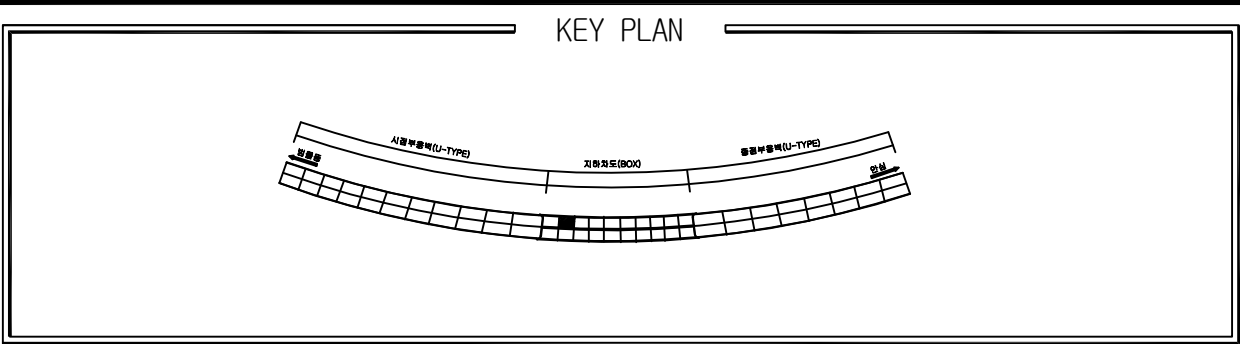
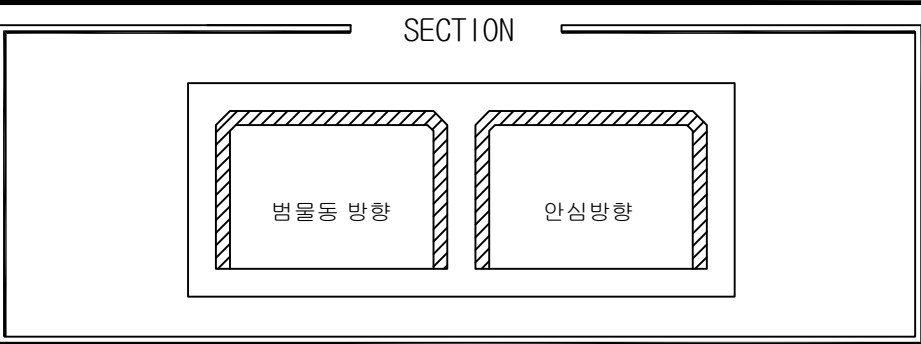
| 번호 | 위치 | 손상내용 | 손상물량 | | | | | 보수보강방안 |
|---|---|---|---|---|---|---|---|---|
| 1 | 벽체 | 타일균열 | - | 2.10 | 1 | m | 2.10 | 주의관찰 |

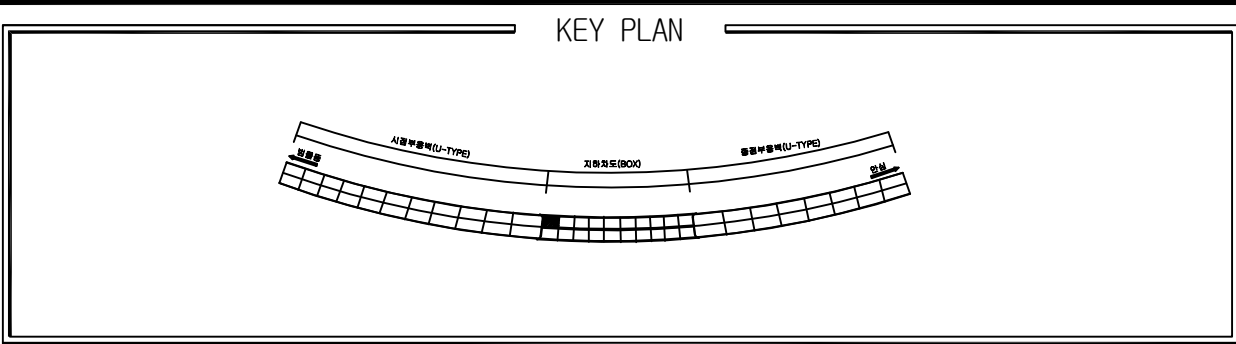
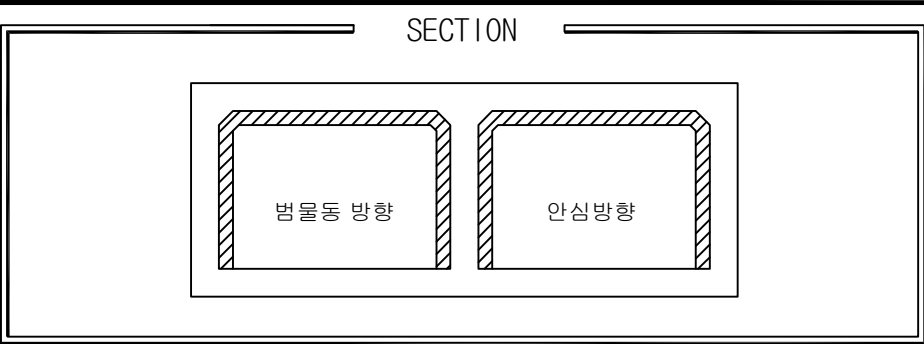
| 번호 | 위치 | 손상내용 | 손상물량 | | | | | 보수보강방안 |
|---|---|---|---|---|---|---|---|---|
| 1 | 벽체 | 타일균열 | - | 4.20 | 1 | m | 4.20 | 주의관찰 |
| 2 | 벽체 | 타일균열 | - | 4.20 | 1 | m | 4.20 | 주의관찰 |

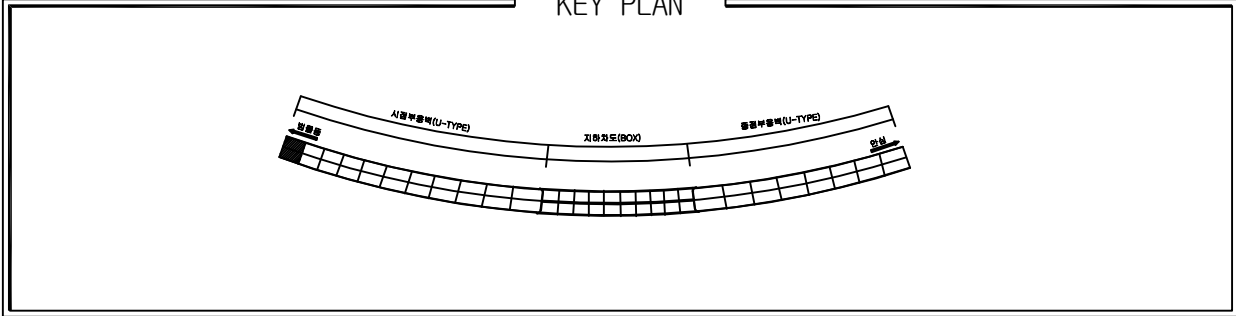
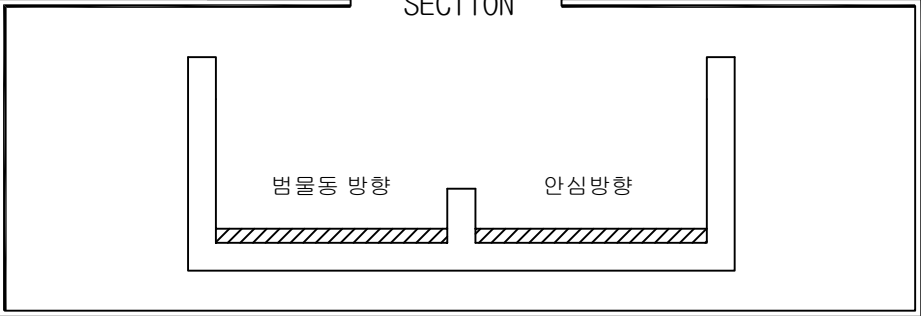
| 손상물량표 | | | | | | | | |
|---|---|---|---|---|---|---|---|---|
| 1 | 옹벽 | 균열(Cw≥0.3mm) | 0.30 | 1.20 | 3 | m | 3.60 | 수지주입 |
| 2 | 옹벽 | 균열(Cw≥0.3mm) | 0.30 | 1.20 | 3 | m | 3.60 | 수지주입 |
| 3 | 옹벽 | 균열(Cw≥0.3mm) | 0.30 | 1.20 | 2 | m | 2.40 | 수지주입 |
| 6 | 옹벽 | 균열(Cw≤0.2mm) | 0.20 | 2.00 | 4 | m | 8.00 | 주의관찰 |

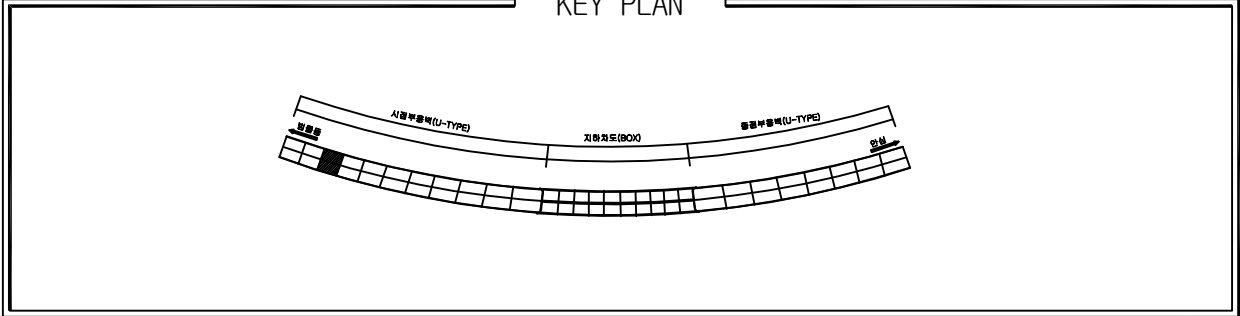
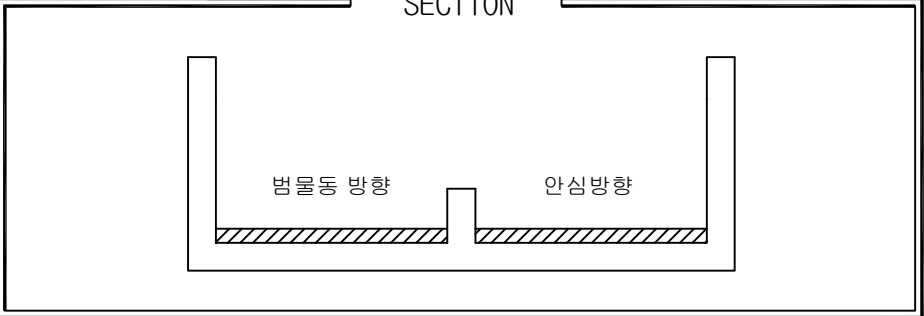
| 손상물량표 | | | | | | | | |
|---|---|---|---|---|---|---|---|---|
| 1 | 중앙분리대 | 백태균열 | - | 1.00 | 1 | m | 1.00 | 누수균열보수 |
| 2 | 옹벽 | 균열(Cw≥0.3mm) | 0.30 | 1.80 | 7 | m | 12.60 | 수지주입 |
| 3 | 옹벽 | 균열(Cw≤0.2mm) | 0.20 | 2.40 | 4 | m | 9.60 | 주의관찰 |

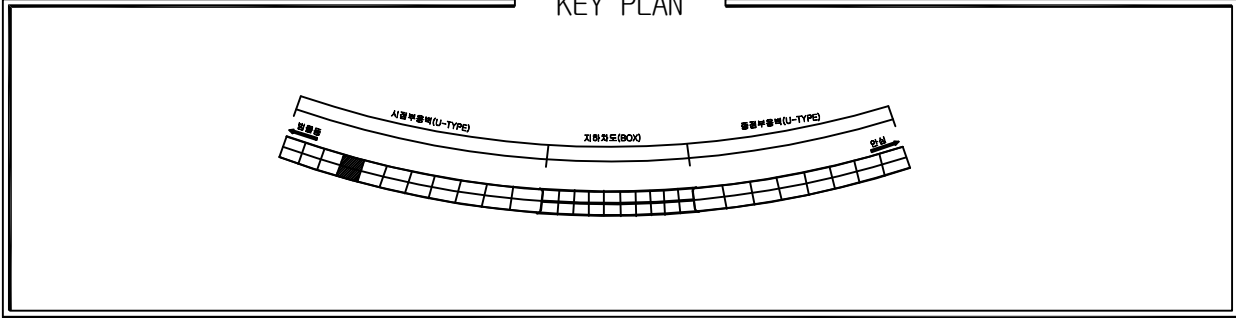
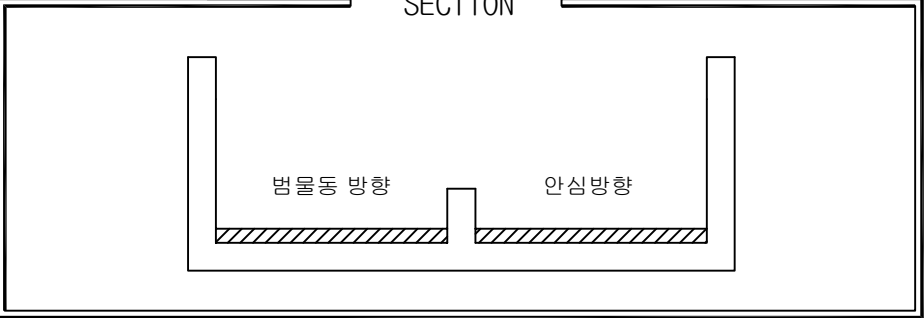
| 번호 | 위치 | 손상내용 | 손상물량 | | | | | 보수보강방안 |
|---|---|---|---|---|---|---|---|---|
| 3 | 옹벽 | 균열(Cw≥0.3mm) | 0.30 | 1.80 | 5 | m | 9.00 | 수지주입 |
| 4 | 옹벽 | 균열(Cw≥0.3mm) | 0.30 | 1.80 | 4 | m | 7.20 | 수지주입 |
| 5 | 옹벽 | 타일균열 | - | 1.50 | 3 | m | 4.50 | 주의관찰 |

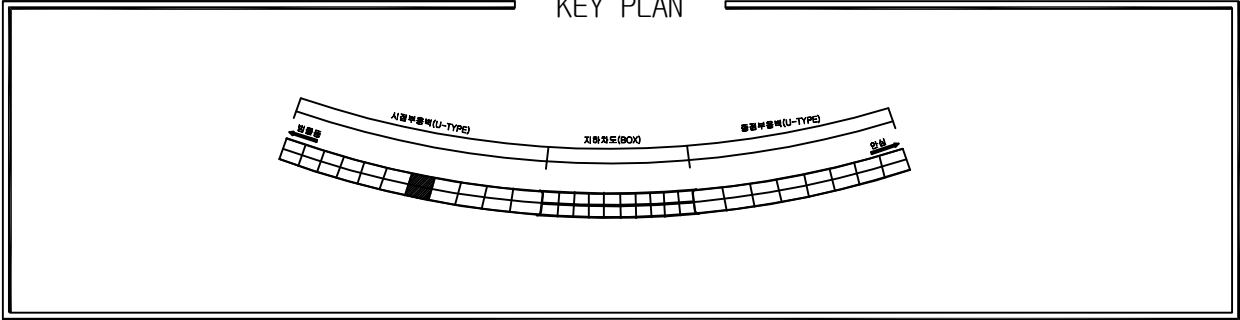
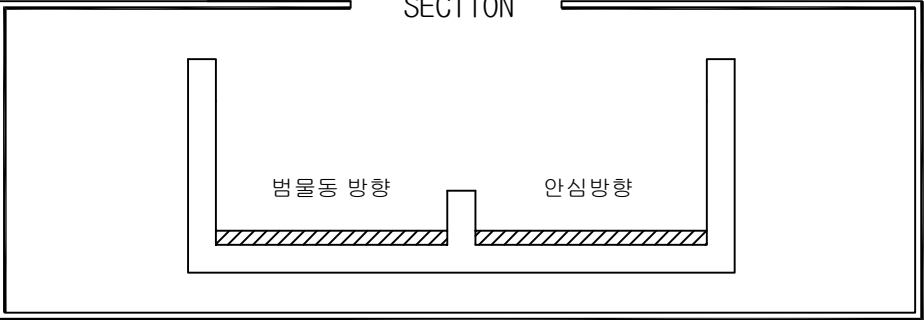
| 손상물량표 | | | | | | | | |
|---|---|---|---|---|---|---|---|---|
| 1 | 옹벽 | 균열(Cw≤0.2mm) | 0.20 | 2.40 | 3 | m | 7.20 | 주의관찰 |
| 2 | 옹벽 | 균열(Cw≤0.2mm) | 0.20 | 2.40 | 1 | m | 2.40 | 주의관찰 |
