| 시<br>행<br>기<br>관 | 일 산 대 교 (주) | 과 업 명 | 일산대교 RAMP-I교 정밀안전진단 용역 | 구조물명 | 일산대교 I-RAMP | 축 측 | NONE | 일 자 | 도면번호 |
| | | 점검기관 | (주) 명 성 엔 지 니 어 링 | 도 면 명 | 교면포장 ( S1 ) | 분 류 | - | 2018.06 | I-1 |

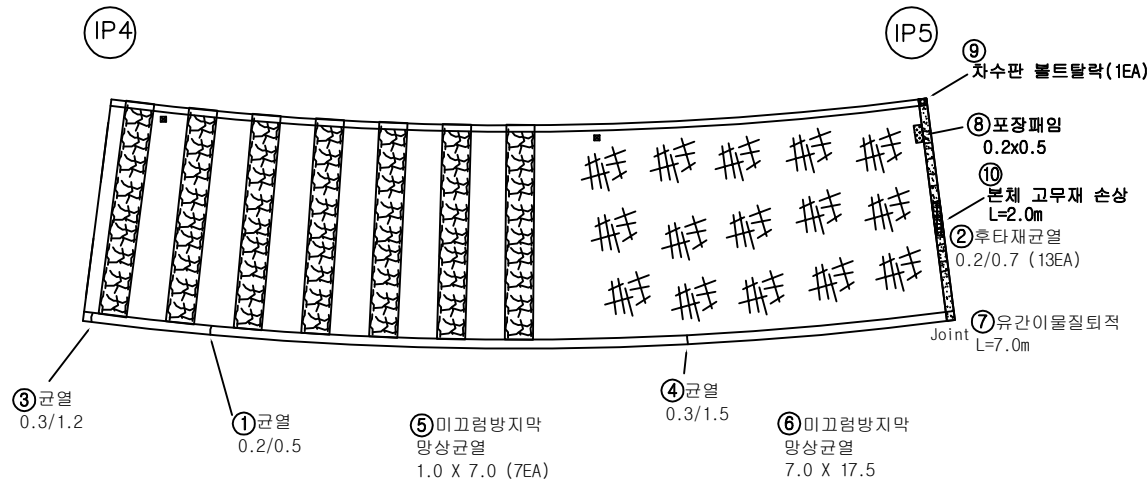
교면포장 ( S5 )

| NO | 손상내용 | 손상규모 | | | 손상물량 | 비고 |
|---|---|---|---|---|---|---|
| 1 | 균열 | | 0.5 | 1 | 0.5 | CR<0.2mm이하 |
| 2 | 후타재균열 | | 0.7 | 13 | 9.1 | CR<0.2mm이하 |
| 3 | 균열 | | 1.2 | 1 | 1.2 | CR<0.3mm이상 |
| 4 | 균열 | | 1.5 | 1 | 1.5 | CR<0.3mm이상 |
| 5 | 망상균열 | 1.0 | 7.0 | 7 | 49.0 | |
| 6 | 망상균열 | 7.0 | 17.5 | 1 | 122.5 | |

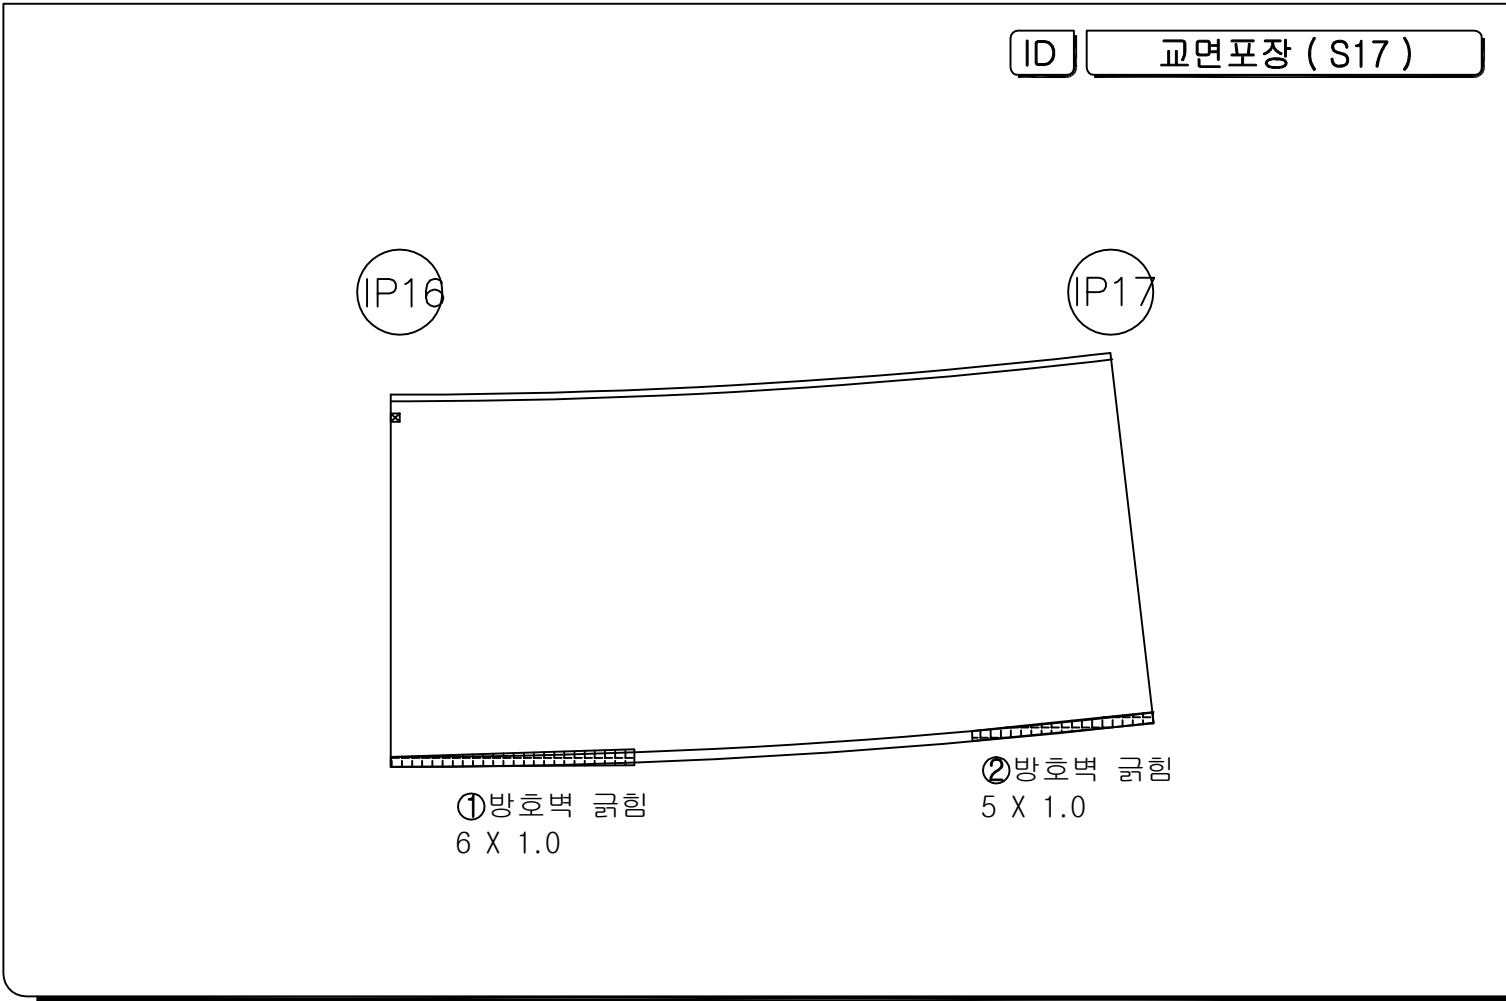
ID 교면포장 ( S17 )

②방호벽 굵힘  
5 X 1.0

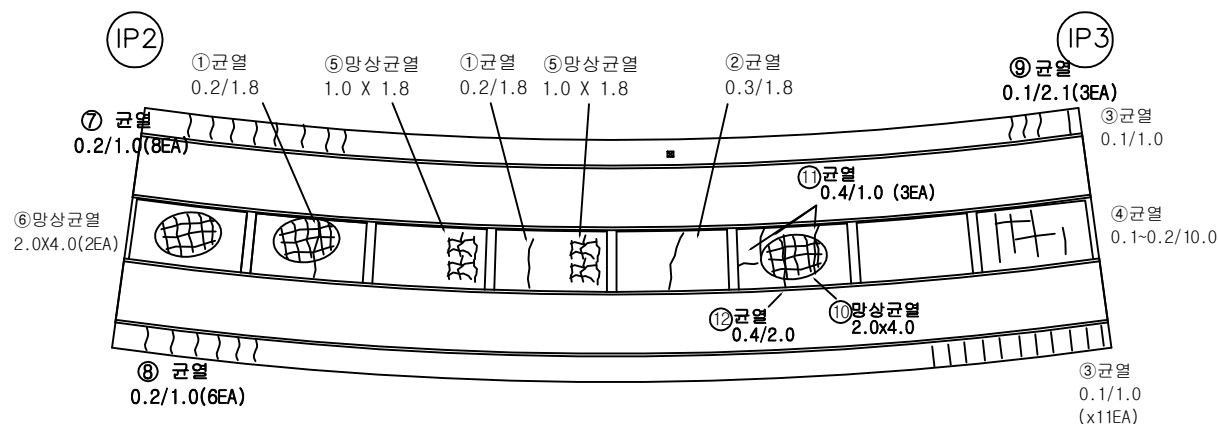
ID 바닥판 하면 ( S3 )

| NO | 손상내용 | 손상규모 | | | 손상물량 | 비고 |
|---|---|---|---|---|---|---|
| 1 | 균열 | | 1.0 | 16 | 16.0 | CR<0.2mm이하 |
| 2 | 균열 | | 0.8 | 1 | 0.8 | CR<0.2mm이하 |
| 3 | 균열 | | 2.8 | 1 | 2.8 | CR<0.2mm이하 |
| 4 | 균열 | | 10.0 | 5 | 50.0 | CR<0.2mm이하 |
| 5 | 균열 | | 12.0 | 7 | 84.0 | CR<0.2mm이하 |
| 6 | 균열 | | 2.8 | 3 | 8.4 | CR<0.2mm이하 |
| 7 | 균열 | | 0.7 | 2 | 1.4 | CR<0.2mm이하 |
| 8 | 균열부 백태 | 0.1 | 0.3 | 1 | 0.03 | 신규 |
| 9 | 균열 | | 1.0 | 32 | 32.0 | CR<0.2mm이하 |
| 10 | 균열 | | 1.0 | 1 | 1.0 | CR<0.3mm이상 |
| 11 | 망상균열 | 2.0 | 4.0 | 6 | 48.0 | 신규 |

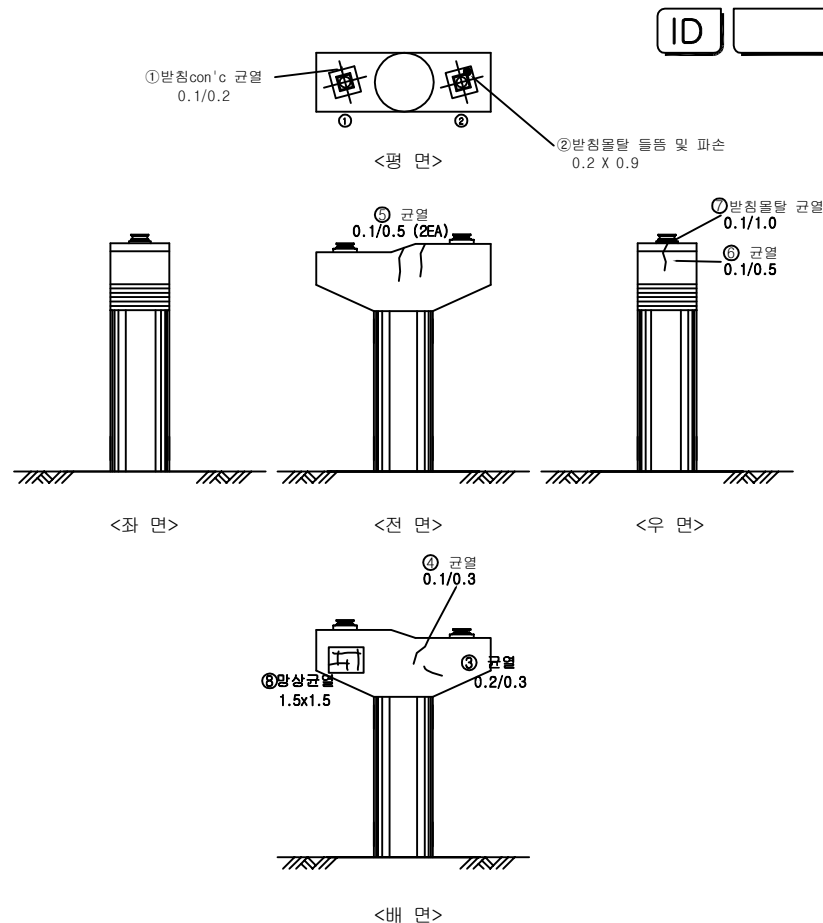
| | | 점검기관 | (주) 명 성 엔 지 니 어 링 | 도 면 명 | 교 각 ( IP3 ) | 대 분 류 | - | 2018.06 | I-55 |

| NO | 손 상 내 용 | 손 상 규 모 | | | 손상물량 | 비 고 |
| 1 | 발침con'c 균열 | | 0.1 | 1 | 0.1 | OI=0.2m이하 |
| 2 | 발침con'c 균열 | | 0.4 | 2 | 0.8 | OI=0.2m이하 |
| 3 | 균열 | | 0.5 | 2 | 1.0 | OI=0.2m이하 |
| 4 | 균열 | | 0.7 | 1 | 0.7 | OI=0.2m이하 |
| 5 | 균열 | | 1.2 | 1 | 1.2 | OI=0.3m이상 |
| 6 | 균열 | | 2.5 | 1 | 2.5 | OI=0.3m이상 |
| 7 | 균열 | | 0.8 | 1 | 0.8 | OI=0.2m이하 |
| 8 | 균열 | | 2.5 | 1 | 2.5 | OI=0.2m이하 |
| 9 | 균열 | | 1.5 | 1 | 1.5 | OI=0.2m이하 |
| 10 | 균열 | | 1.0 | 1 | 1.0 | OI=0.2m이하 |
| 11 | 균열 | | 1.0 | 2 | 2.0 | OI=0.2m이하 |
| 12 | 균열 | | 0.2 | 1 | 0.2 | OI=0.2m이하 |
| 13 | 균열 | | 2.5 | 3 | 7.5 | OI=0.2m이하 |
| 14 | 균열 | | 0.5 | 1 | 0.5 | OI=0.2m이하 |
| 15 | 균열 | | 0.3 | 1 | 0.3 | OI=0.2m이하 |
| 16 | 균열 | | 0.5 | 1 | 1.0 | OI=0.2m이하 |
| 17 | 균열 | | 3.0 | 2 | 6.0 | OI=0.2m이하 |
| 18 | 균열 | | 1.5 | 1 | 1.5 | OI=0.2m이하 |
| 19 | 균열 | | 0.2 | 1 | 0.2 | OI=0.2m이하 |
| 20 | 발침con'c 균열 | | 0.1 | 2 | 0.2 | OI=0.2m이하 |

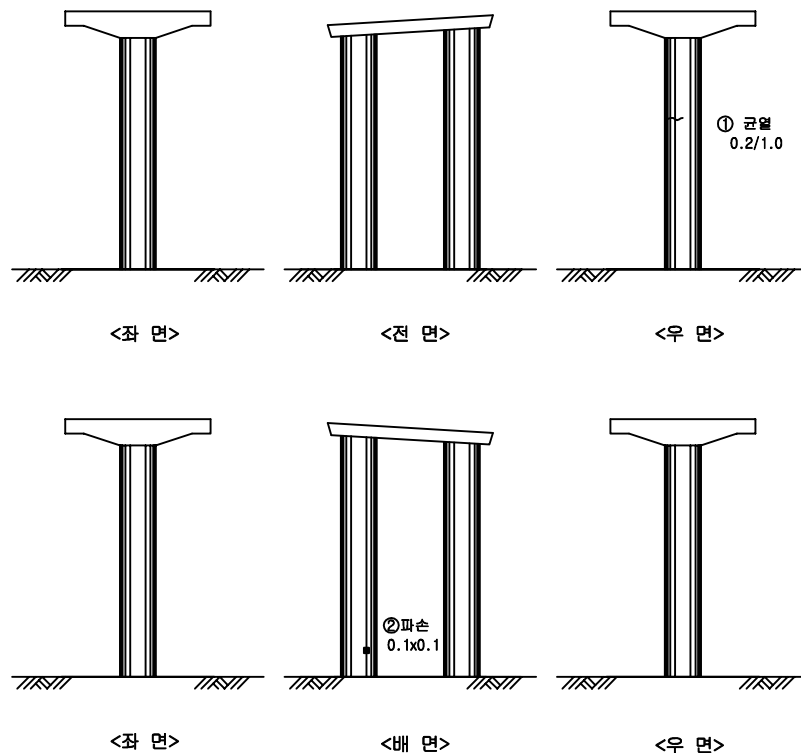
| | | 점검기관 | (주) 명 성 엔 지 니 어 링 | 도 면 명 | 교 각 ( IP11 ) | 분 류 | - | 2018.06 | I-63 |

점검로 설치 X
