## 제 3장 현장조사 및 시험

검상교는 충청남도 공주시 봉정동(고속국도 25호선 순천기점 235.935km 지점)에 위치하고 있으며, 2002년 12월에 준공되어 약 16년 정도의 공용기간이 경과한 상태로서 백제큰길을 횡단하는 4차로 교량이다.

본 교량의 제원은 130.0m(40.0+50.0+40.0=130.0m), 총 폭 24.3m로서, 상부구조가 3경간 연속 Steel Box Girder 형식으로 구성되며, 바닥판은 데크플레이트로 시공되었다. 하부구조의 교대는 역T형, 교각은 라멘식 구조이고 기초의 경우 교대는 직접기초, 교각은 직접기초, 말뚝기초로 시공되었다.

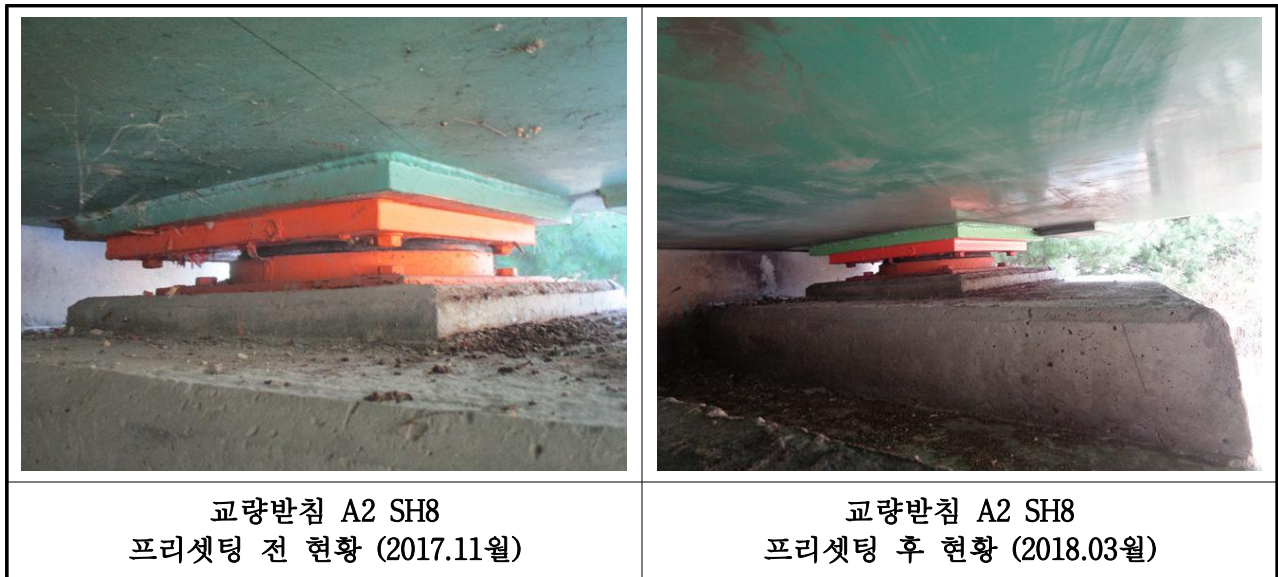
【사진 3.32】 교량받침 손상현황(계속)

금회 진단은 준공 후 실시하는 15년차 정밀안전진단으로서 전차 점검에 비해 받침콘크리트 균열 및 들뜸, 플레이트 부식, 도장박리 등의 손상이 추가 발생한 것으로 확인되었다. 교량받침에 발생한 손상들에 대해서는 금회 실시한 결과를 토대로 향후 유지관리 하는 것이 바람직하다.

- 받침콘크리트에 발생한 균열은 초기 건조수축 균열로 추정되며, 손상의 진전 및 확대시 주입보수, 표면처리 등의 유지관리가 요구된다.
- 플레이트부식 및 도장손상은 장기공용에 따른 노후화, 외부환경, 우수유입 등의 원인으로 인하여 발생한 것으로 판단되며, 내구성 확보를 위한 재도장 등 조치가 요구된다.
- 받침콘크리트 들뜸은 시공 미흡에 의한 것으로 추정되며, 무수축물탈 들뜸은 기존 파손 부위에 대해 보수를 실시하였으나 점검용 망치로 보수상태를 확인한 결과, 다소 미흡한 것으로 조사되어 손상의 진전 유무 확인 후 적절한 조치를 취하는 것이 바람직하다.
- 받침편심의 경우 시공미흡에 따른 것으로 판단되면 점검을 통한 주의관찰이 필요하다.

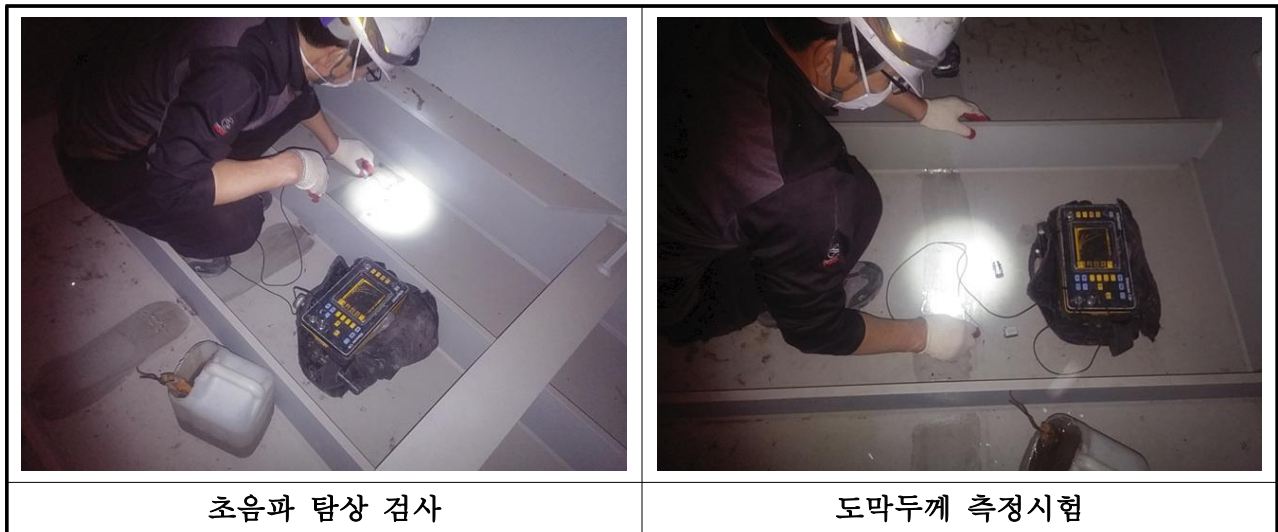
【사진 3.43】 강재 내구성조사 전경

초음파탐상시험으로 강박스 거더의 맞대기 용접부에 대해 용접상태를 검사한 결과, 전 개소에서 균열, 기공, 슬래그 및 용입부족 등의 내부결함이 없는 1등급(합격)으로 조사되었다.
