## 제 3장 현장조사 및 시험

### 3.1 개 요

본 과업 대상 교량인 초봉교는 논산천안고속도로(이정 : 순천기점 228.91km)에 위치하며 2002년 12월에 준공된 교량이다. 행정구역상으로 충청남도 공주시 이인면 초봉리에 위치하고 S2, S3에 도로가 교차·횡단하고 있다.

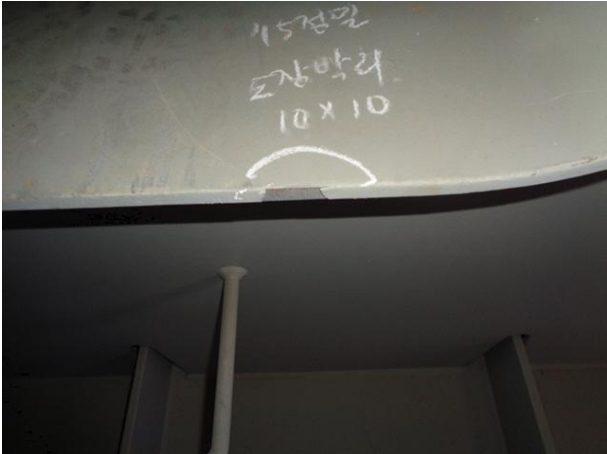
| <p>논산방향 S2 G3 도장박리</p> | <p>논산방향 S2 G3 도장박리</p> |

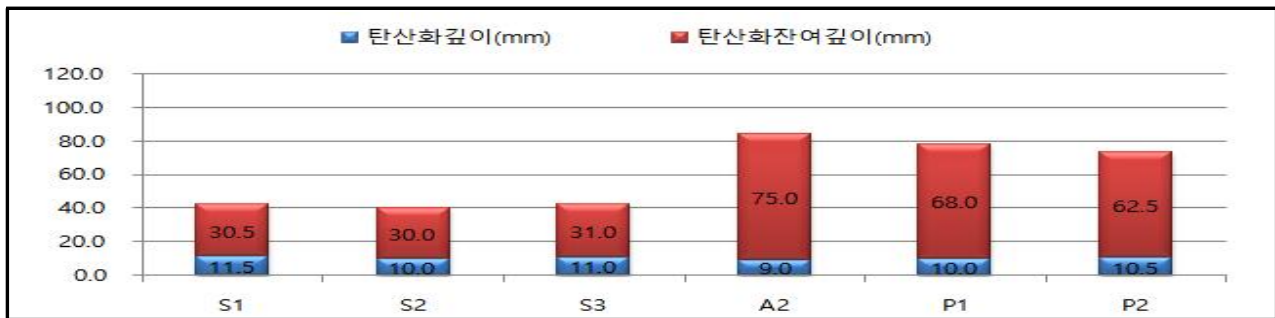
【그림 3.16】 탄산화 깊이 측정결과

탄산화 깊이 측정은 총 6개소(상부구조 3개소, 하부구조 3개소)에서 실시하였다. 실측한 최소 피복두께와 탄산화 깊이를 비교한 결과, 탄산화에 의해 철근부식 우려가 적은 “a등급”으로 평가되었다.

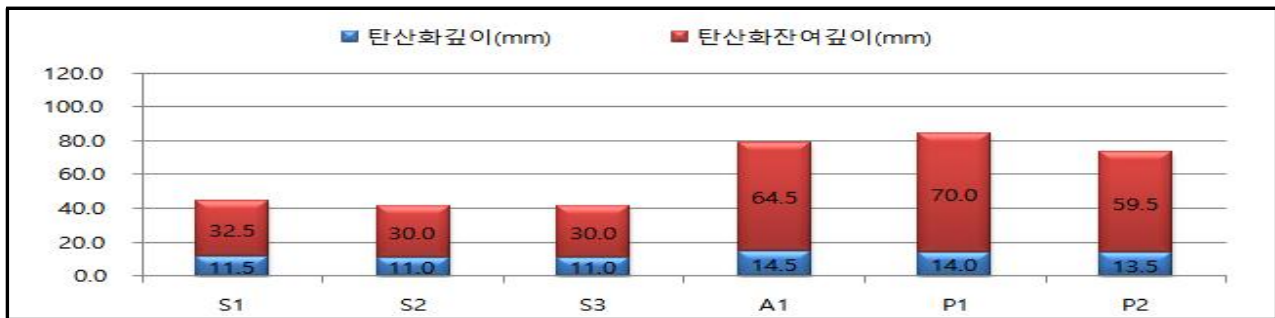
【그림 3.20】 탄산화 깊이 측정결과

탄산화 깊이 측정은 총 6개소(상부구조 3개소, 하부구조 3개소)에서 실시하였다. 실측한 최소 피복두께와 탄산화 깊이를 비교한 결과, 탄산화에 의해 철근부식 우려가 적은 “a등급” 으로 평가되었다.

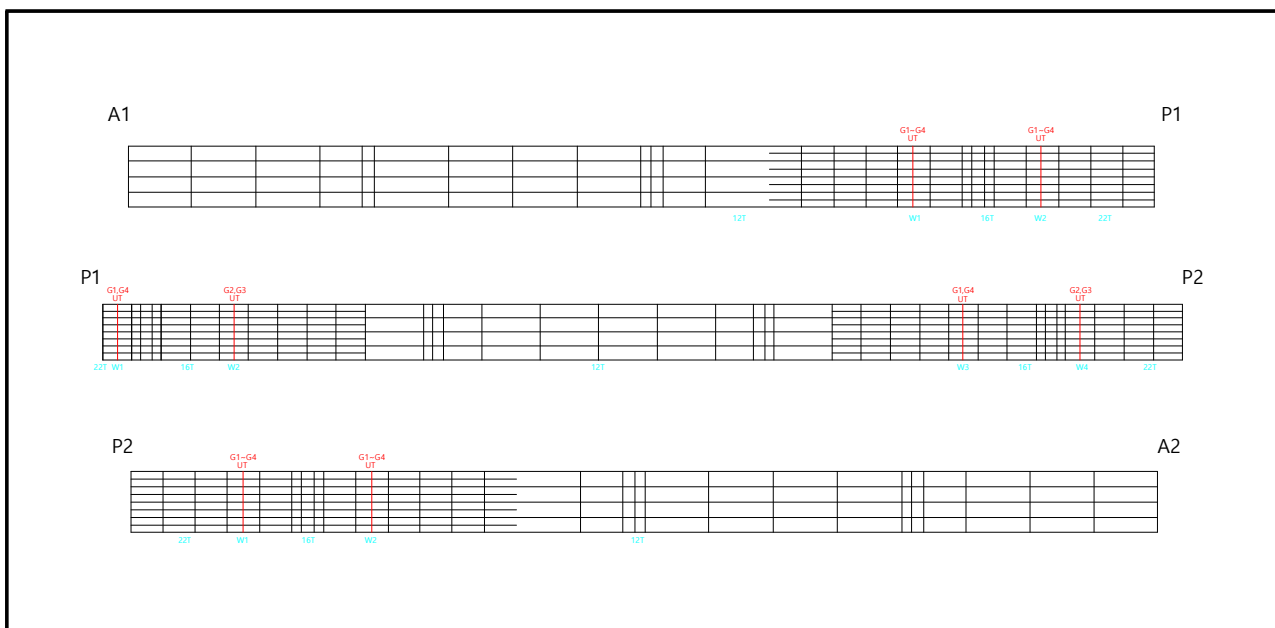
【그림 3.22】 강재 내구성조사 위치도

초봉교는 약 16년 정도의 공용기간이 경과한 상태로 현재 강재 용접부에 문제가 될 만한 용접결함이 없는 양호한 상태로 조사되어 상기 언급한 과업지시서 및 세부지침에 따라 책임기술자의 판단 하에 필렛용접구간의 시험은 실시하지 않았으며, 인장 및 교번구간의 하부플랜지 맞대기이음부에 대해서 초음파탐상시험을 실시하였다.
