## 제 3장 현장조사 및 시험

본 과업 대상 교량인 용성2교는 논산천안고속도로(이정 : 순천기점 227.93km)에 위치하며 2002년 12월에 준공된 교량이다. 행정구역상으로 충청남도 공주시 이인면 용성리에 위치하고 S2 경간에 도로가 교차·횡단하고 있다.

평면선형은 사각이 없는 직선교이며 종단선형은 시점에서 0.4811%의 상향경사를 이루고, 상부 구조형식은 3경간 연속의 STEEL BOX GIRDER교이며 하부구조는 역T형의 교대 2기와 T형의 교각 2기로 구성되어 있고 기초형식은 강관파일로 시공되어 있다.

## 3.2 외관조사(천안방향)

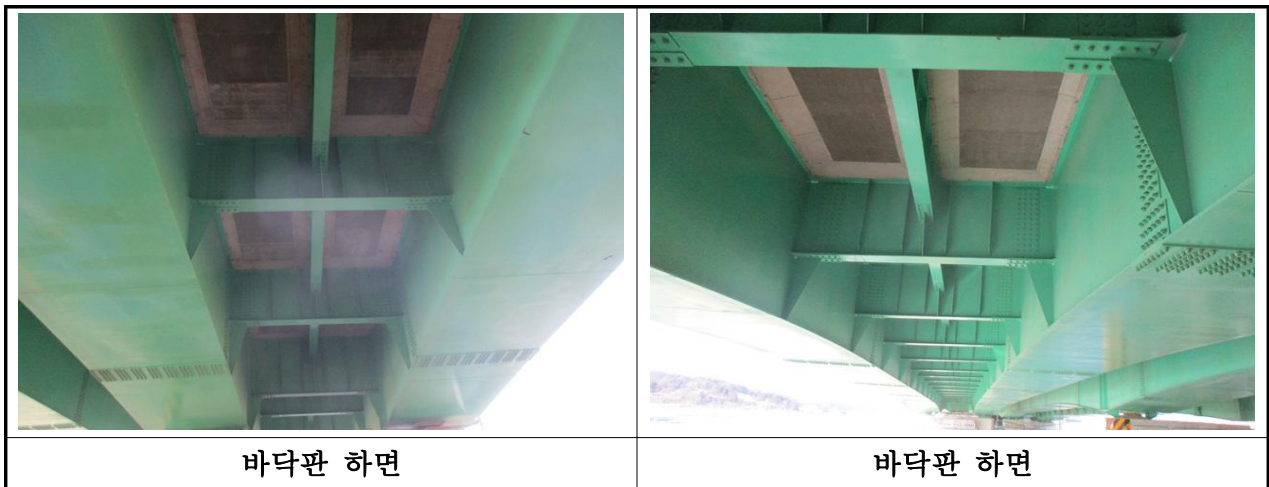
【사진 3.2】바닥판 전경

- 바닥판 하면에 대한 외관조사 결과 콘크리트 바닥판에 폭 0.1~0.2mm의 균열이 조사되었으며, 일부구간 폭 0.3mm 이상 균열이 발생하였다.
- 교량의 외측 캔틸레버에 물꿍기 불량에 의한 누수흔적이 발생한 것으로 조사되었으며, 일부 캔틸레버에 보수부 박리 및 철근부식에 의한 박락이 발생한 상태이다.

- 조사된 균열은 대부분 균열 폭 0.1~0.2mm로 깊이가 얇은 표면균열 형태를 띠고, 균열의 형상, 방향성, 발생위치 등을 고려해 볼 때 시공초기 건조수축에 의해 발생한 것으로 판단된다. 일부 발생한 폭 0.3mm이상 균열은 국부적으로 발생한 균열로 내구성 확보 차원의 주입보수 등의 유지관리가 요구되며, 폭 0.1~0.2mm 균열은 주의관찰 후 진전시 내구성 유지 및 손상 진전 방지 차원의 표면보수를 실시하는 것이 바람직하다.
- 캔틸레버에 발생한 박락 및 철근노출, 박리 구간은 캔틸레버 하면에서 누수되는 비산수로 인한 장기적인 습윤 상태 및 피복부족으로 인해 발생한 것으로 판단되며, 손상부의 진전은 미미한 상태로 확인되었으나, 부재의 내구성 확보차원의 단면보수, 단면보수+방청 등의 조치가 요구된다.
- 기 발생한 백태, 균열 등 손상에 대하여, 주기적인 점검을 통한 손상의 진전여부 확인 및 손상의 진전시 보수를 실시하는 유지관리가 필요하다.

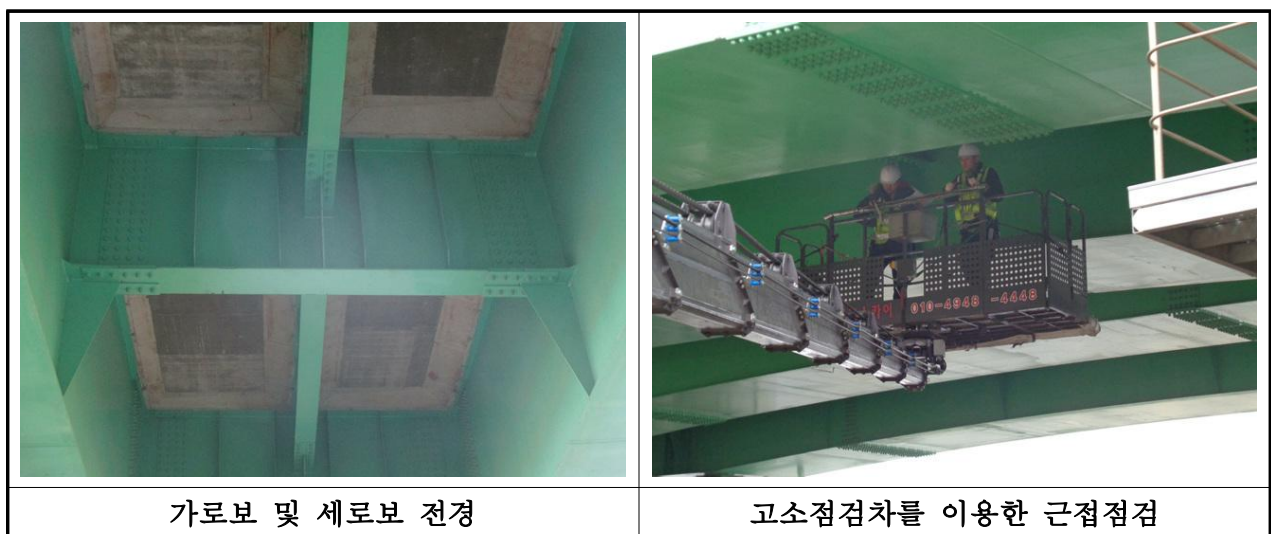
【사진 3.7】 가로보 및 세로보 전경

- 가로보 및 세로보는 경미한 부식이 발생하였다.

- 가로보에 발생한 부식은 시공 당시 먼지, 녹 등 도장 전처리 미흡에 의해 도장이 박리됨에 따라 부식으로 진전된 것으로서 현재 경미한 상태이므로 주의관찰을 요한다.

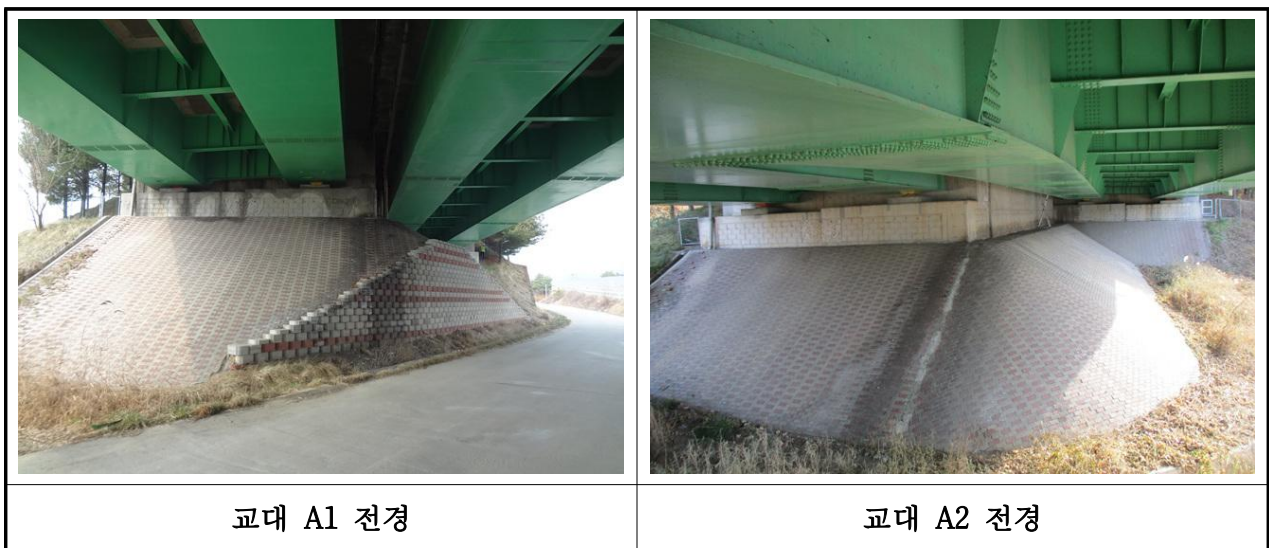
【사진 3.9】 교대 전경

- 교대에 발생한 균열은 대부분 폭 0.1~0.2mm로 조사되었다.
- 신축이음하부 누수로 인하여 교대에 누수흔적, 백태가 확인되었고, 망상균열이 신규 조사되었다.

- 교대에서 조사된 균열 및 망상균열은 균열의 형상, 방향성, 발생위치 등을 고려해 볼 때 시공초기 건조수축에 의해 발생한 것으로 판단되며 손상의 진전시 표면보수를 실시해야 한다.
- 교대에 발생한 백태, 누수흔적은 신축이음으로 유입된 우수(염수)에 의한 것으로서 현재 손상은 경미한 상태이나, 손상의 진전시 교대의 내구성 확보 차원의 표면처리 등의 조치가 요구된다.

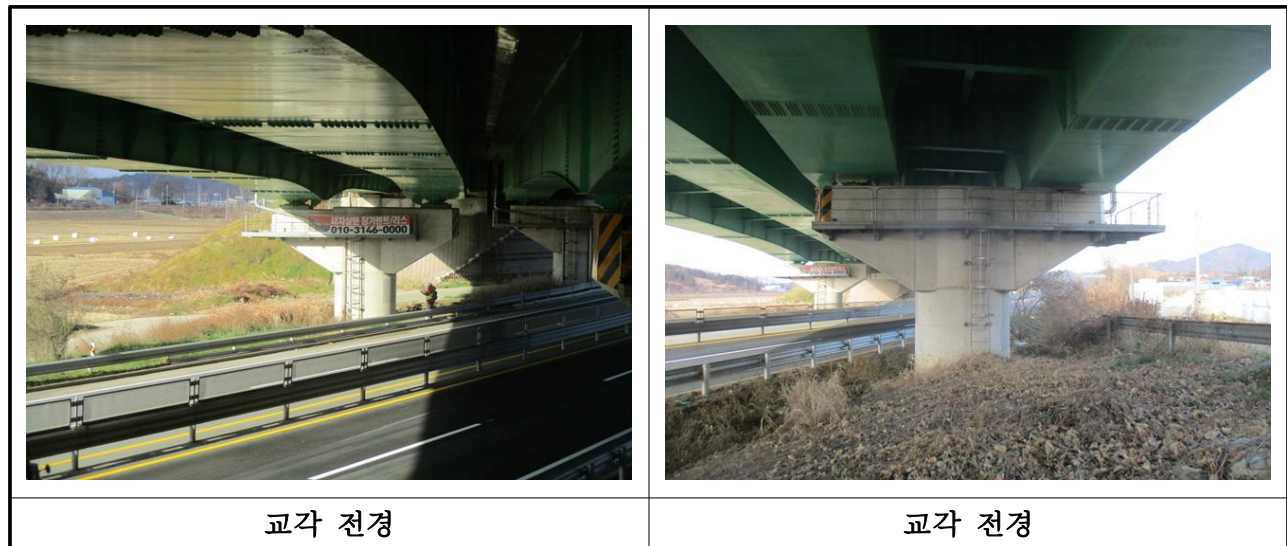
【사진 3.11】 교각 전경

- 교각에 발생한 주요 손상으로 폭 0.1~0.2mm 균열, 망상균열이 조사되었다.

- 교각에서 조사된 균열은 균열의 형상, 방향성, 발생위치 등을 고려해 볼 때 시공초기 건조수축이 주된 원인으로 판단되며, 발생한 균열은 안전성에 직접적인 영향을 미치지 않으나 내구성 유지 및 손상진전 방지를 위하여 손상의 진전시 표면보수를 실시하는 것이 바람직하다.

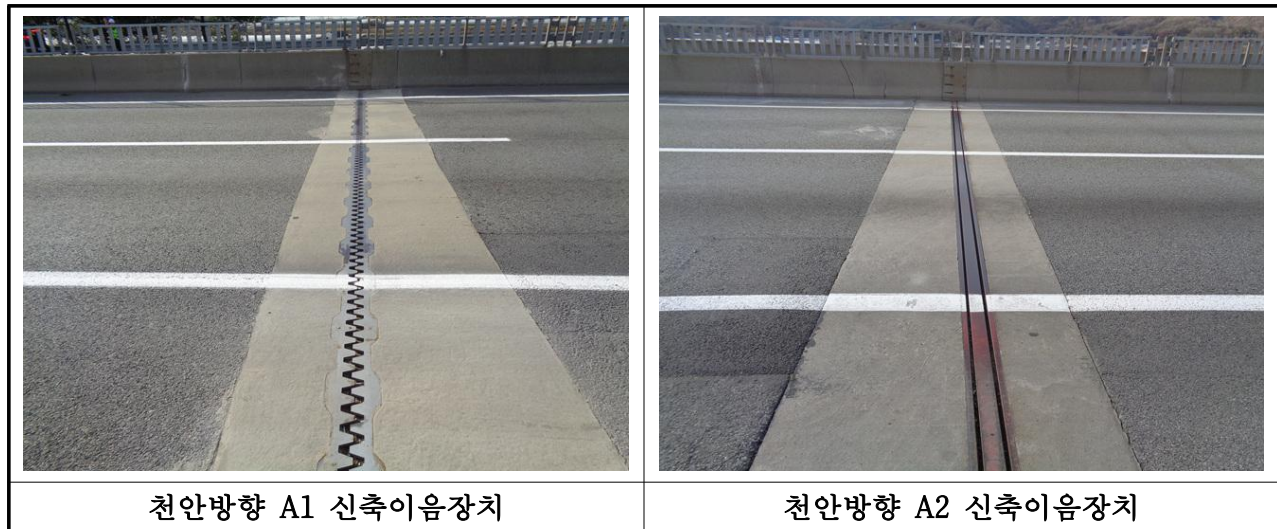
【사진 3.17】 신축이음장치 전경

- 신축이음장치의 외관조사 결과 신축이음장치 본체의 부식, 이물질 퇴적 등이 조사된 상태이며, 일구 구간 국부적이 후타재 파손이 조사되었다.
- 폭 0.3mm미만 후타재 균열이 조사되었다.

- 신축이음장치의 본체에 발생한 부식은 신축이음장치의 끝단에 국한되어 발생하였는데 이는 끝단에 퇴적된 이물질에 의하여 장기간 체수가 지속됨에 따라 발생한 것으로 판단된다.
- 부식 발생으로 인하여 본체의 거동에는 별다른 문제를 미치지 않는 상태이며, 손상의 진전방지 및 내구성 유지를 위하여 체수가 발생하지 않도록 주기적인 청소를 실시하는 것이 바람직하다.
- 후타재에 발생한 균열, 파손은 시공초기 건조수축, 공용 중 차량의 반복하중 및 충격에 의한 손상으로서 보수를 통한 내구성 유지가 바람직하다.

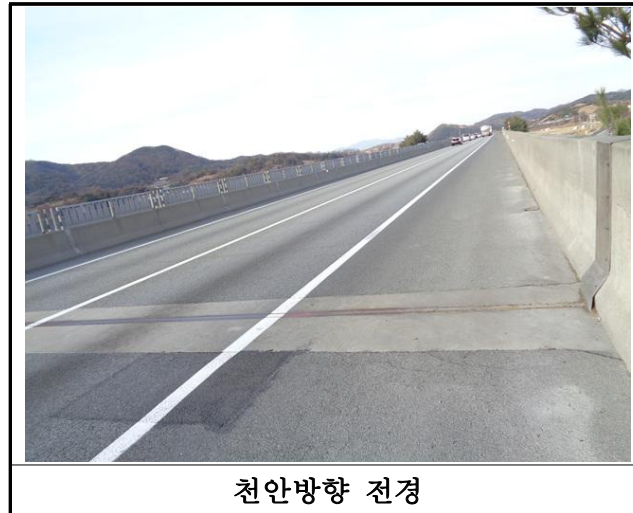
【사진 3.20】 교면포장 전경

- 본 교량의 교면포장에 대한 외관조사 결과 아스콘 균열이 신규 조사되었다.
- 기 손상인 패임, 소성변형, 체수 등이 확인되었다.

- 본 교량의 교면포장에 발생한 아스콘 균열 및 망상균열은 차량의 반복하중에 의해 발생한 것으로 판단되며 바닥판 및 방수층의 내구성 유지와 손상진전 방지를 위하여 손상의 진전시 아스콘 실링 등의 보수를 실시하는 것이 바람직하다.
- 발생한 아스콘 패임, 굽힘 및 소성변형은 중차량의 반복하중, 충격으로 인한 손상으로 주행성에 영향이 경미하므로, 주의관찰 후 손상의 진전시 재포장 등의 조치가 요구된다.

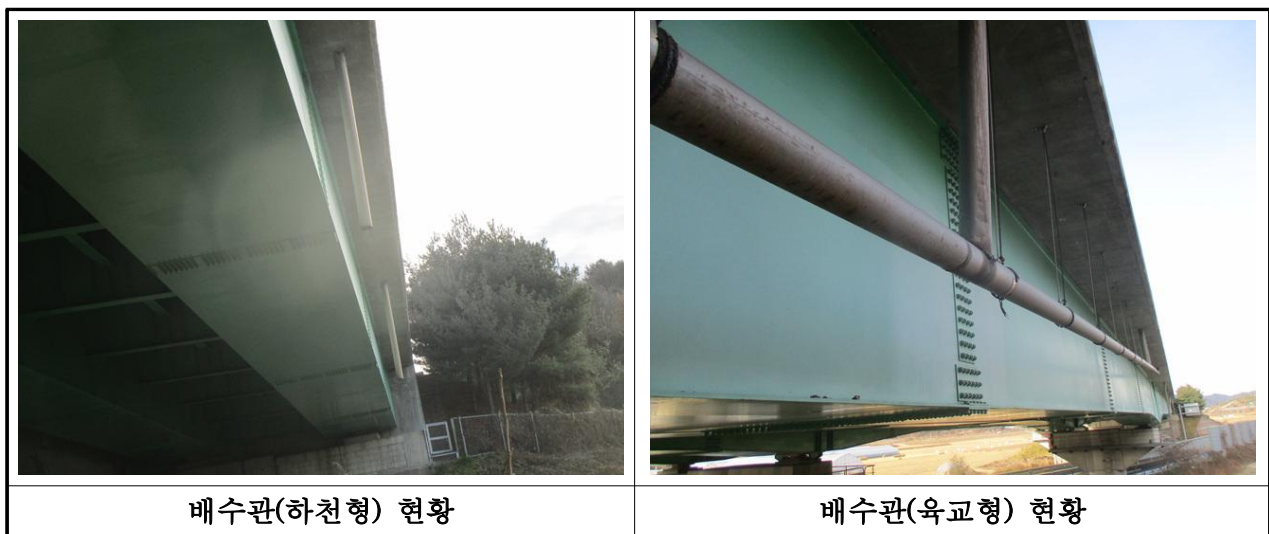
【사진 3.22】 배수구 및 배수관 전경

- 배수구 및 배수관에 대한 외관조사 결과 배수구는 막힘이 발생하지 않은 전반적으로 양호한 상태이다.
- 일부구간 배수관 이음부 부식, 파손 등의 손상이 조사되었다.

- 배수구 및 배수관에 대한 외관조사 결과 배수구는 막힘이 발생하지 않은 전반적으로 양호한 상태이다. 조사된 배수관 이음부 부식, 파손 등의 손상은 공용기간 증가로 인한 열화로서 현재 손상은 경미한 상태로 손상의 진전시 정비 등의 조치가 필요하다.

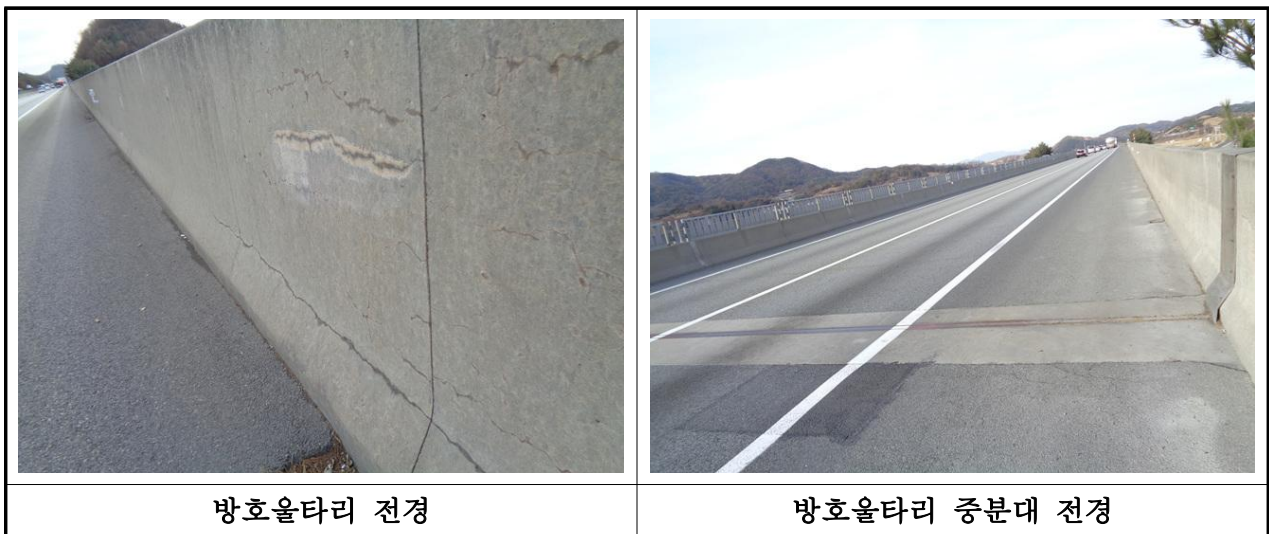
【사진 3.24】 난간 및 연석 전경

- 방호울타리에 대한 외관조사 결과 기존 손상인 균열, 백태 등의 손상이 확인되었다.
- 균열 및 철근노출 등의 신규 손상이 조사되었다.

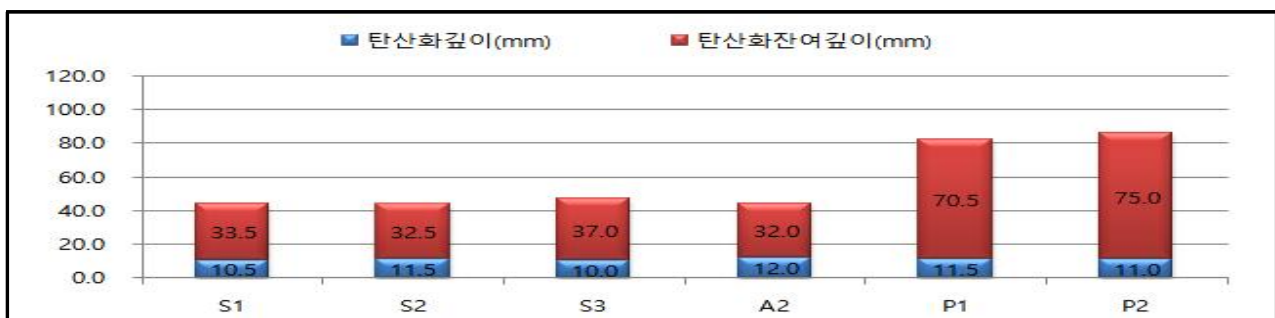
【그림 3.16】 탄산화 깊이 측정결과

탄산화 깊이 측정은 총 6개소(상부구조 3개소, 하부구조 3개소)에서 실시하였다. 실측한 최소 피복두께와 탄산화 깊이를 비교한 결과, 탄산화에 의해 철근부식 우려가 적은 “a등급”으로 평가되었다.

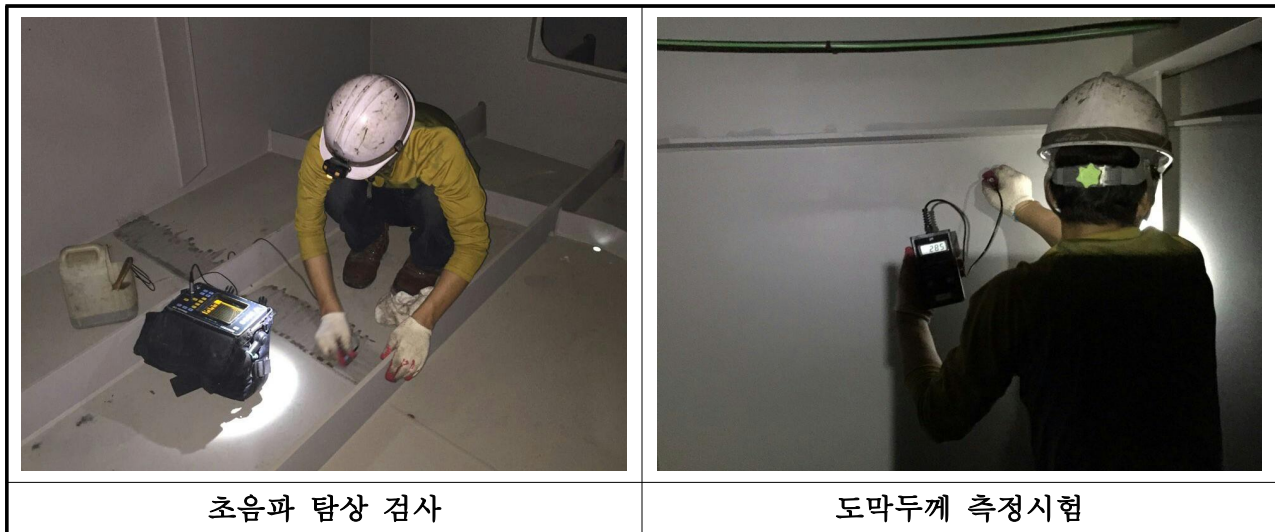
【사진 3.50】 강재 내구성조사 전경

용성2교는 약 10년 정도의 공용기간이 경과한 상태로 현재 강재 용접부에 문제가 될 만한 용접결함이 없는 양호한 상태로 조사되어 상기 언급한 과업지시서 및 세부지침에 따라 책임기술자의 판단 하에 필렛용접구간의 시험은 실시하지 않았으며, 인장 및 교번구간의 하부플랜지 맞대기이음부에 대해서 초음파탐상시험을 실시하였다.

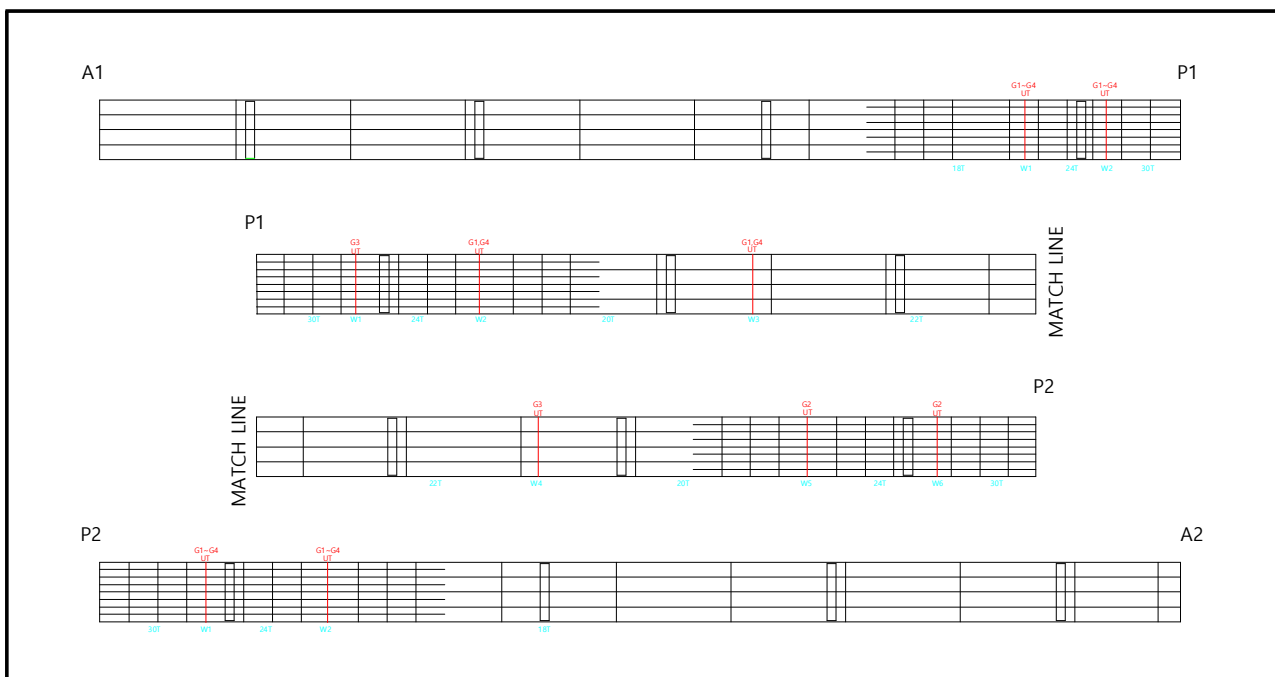
【그림 3.22】 강재 내구성조사 위치도

초음파탐상시험으로 강박스 거더의 맞대기 용접부에 대해 용접상태를 검사한 결과, 전 개소에서 균열, 기공, 슬래그 및 용입부족 등의 내부결함이 없는 1등급(합격)으로 조사되었다.
