## 제 3장 현장조사 및 시험

본 과업 대상 교량인 연무IC교는 논산천안고속도로(이정 : R-A 0+378km)에 위치하며 2002년 12월에 준공된 교량이다. 행정구역상으로 충청남도 논산시 채운면 화정리에 위치하고 S2경간에 본선이 교차·횡단하고 있다.

평면선형은 사각이 없는 직선교이며 종단선형은 시점에서 3.6993%의 상향경사를 이루고 종점에서는 3.7833%의 하향경사를 이루고 있다. 상부 구조형식은 5경간 연속의 STEEL BOX GIRDER교이며 하부구조는 역T형의 교대 2기와 라멘식(Ⅱ형)의 교각 3기로 구성되어 있고 기초형식은 강관파일(A1, A2, P1, P2, P3)로 시공되어 있다.

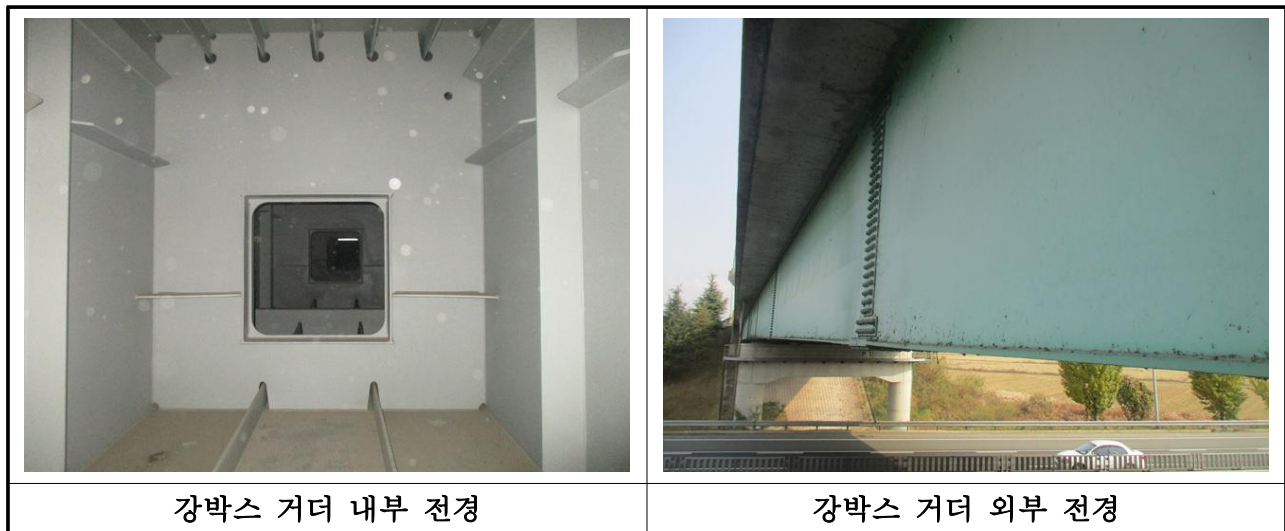
【사진 3.5】 강박스 거더 전경

- 강박스 거더 내부에 대한 외관조사 결과 도장박리 및 부식, 굽힘, 녹발생, 이물질 퇴적 등의 손상이 조사되었다.
- 용접부에 대한 외관조사 결과 일부구간 용접부 PIT 가 조사되었다.
- 강박스 거더 내부의 Splice부에 대한 외관조사 결과 일부구간 Splice 틈이 조사되었다.
- 그 외 구조물의 내구성에 영향을 미칠만한 손상은 발생되지 않은 것으로 확인되었다.
