## 제 3장 현장조사 및 시험

본 과업 대상 교량인 논산JCT교(이정 : R-C 0+975km)는 행정구역상으로 충청남도 논산시 연무읍 고내리 일대에 위치하고 호남고속도로에서 분기되어 본선으로 진입하도록 2002년 12월에 준공된 교량이다. 본 교량의 S2 경간에는 호남고속도로가 교차·횡단하며 S1 경간에는 시설운영을 위한 회차로가 시공되어 있다.

본문에서는 교량의 구성부재별로 외관조사 결과를 사진 중심으로 수록하였고 이에 따른 외관조사망도와 외관조사 총괄표는 부록에 수록하여 향후 교량점검 및 유지관리시에 효율적으로 활용할 수 있게 하였으며, 과업조사 착수 전까지의 정기점검('17.12)을 “기존”, 2018년 정밀안전진단을 “금회” 라고 표기하였다.

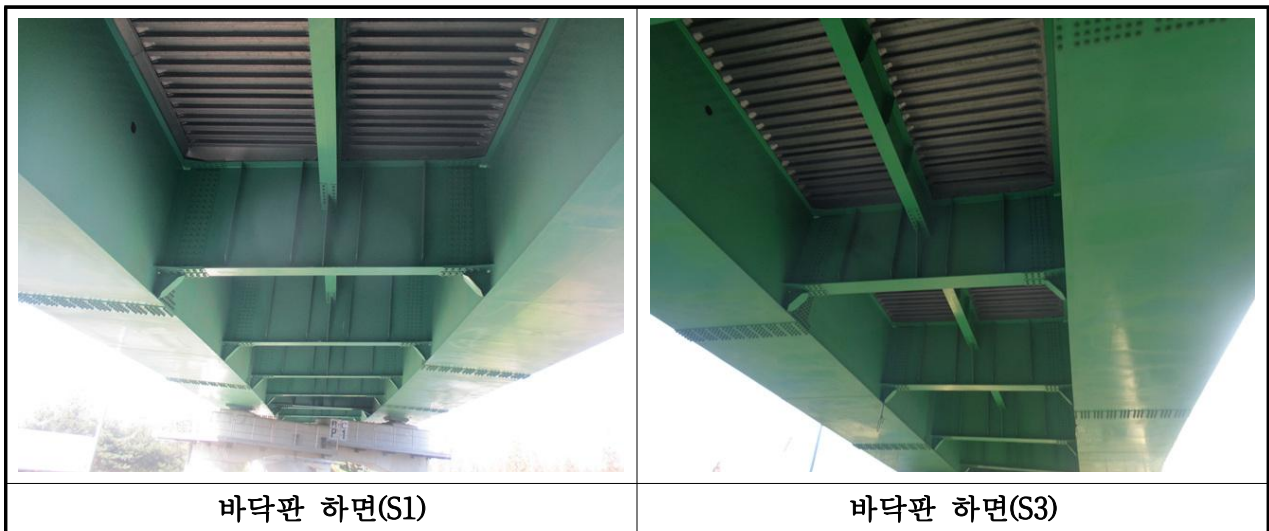
【사진 3.2】바닥판 전경

- 바닥판 하면에 대한 외관조사 결과 캔틸레버 전구간에 걸쳐 폭  $0.1\sim 0.5\text{mm}$ 의 균열이 국부적으로 조사되었다.
- S1과 S3의 바닥판에 들뜸 및 박락, 파손이 발생한 상태이다.
- 그 외 구조물의 내구성에 영향을 미칠만한 손상은 발생되지 않은 것으로 조사되었다.

금회 진단은 준공 후 실시하는 15년차 정밀안전진단으로서 전차 점검에 비해 균열(폭 0.3mm 내·외), 파손이 추가 발생된 것으로 조사되었다. 바닥판은 금회 실시한 결과를 토대로 하여 향후 유지관리를 실시하는 것이 바람직하다.

- 조사된 균열은 대부분 균열 폭 0.1~0.2mm로 깊이가 얇은 표면균열 형태를 띠고 있고, 균열의 형상, 방향성, 발생위치 등을 고려해 볼 때 시공초기 건조수축에 의해 발생한 것으로 판단된다. 균열의 발생은 일부구간 국부적으로 발생한 상태이며, 주의관찰 후 손상의 진전시 표면처리 등의 조치를 취하는 것이 바람직하다.
- S1 캔틸레버에 발생된 균열 폭 0.3mm 이상인 균열의 경우 기 손상의 진전으로 인해 발생된 손상으로 상부의 우수유입시 균열 진전 및 내부 철근부식 등을 유발할 수 있으므로 손상의 진전 방지 및 구조물의 내구성 증진을 위한 주입보수 등의 조치가 필요할 것으로 판단된다.
- S1, S3 경간에 발생된 들뜸 및 박락, 파손의 경우 장기공용으로 인한 열화, 보수미흡, 시공중 외부충격, 우수유입 등의 원인으로 발생된 손상인 것으로 판단된다. 기 손상부는 진전 방지 및 구조물의 내구성 증진을 위한 단면보수 등의 조치가 필요하다.

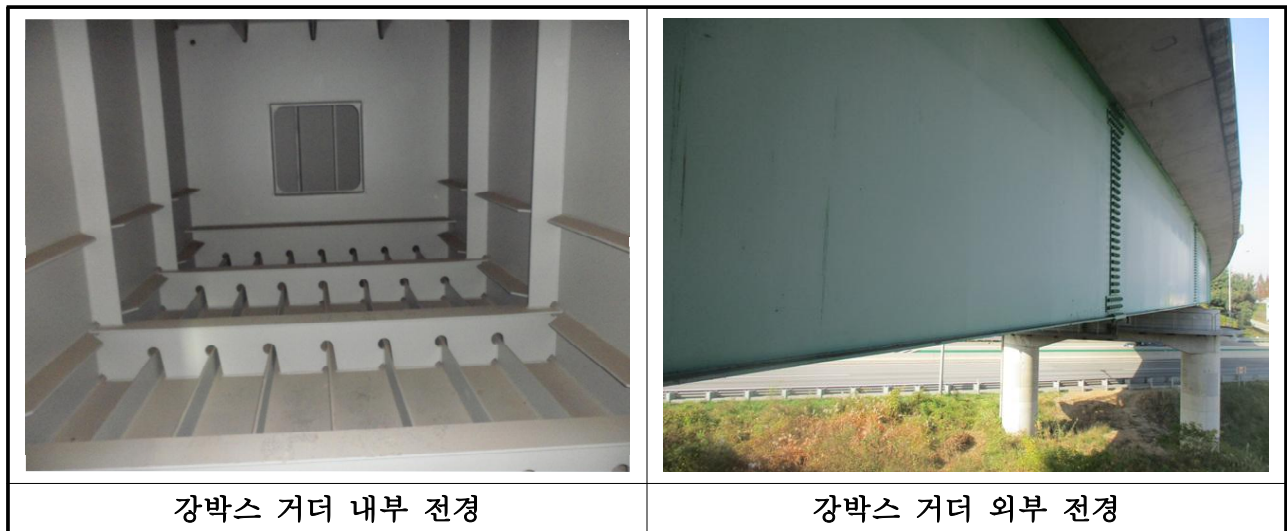
【사진 3.5】 강박스 거더 전경

- 강박스 거더 내부에 대한 외관조사 결과 도장박리 및 손상, 부식, 용접부 PIT, 우수유입흔적 등의 손상이 조사되었다.
- 그 외 구조물의 내구성에 영향을 미칠만한 손상은 발생되지 않은 것으로 조사되었다.

- 논산JCT교의 거더 내부에 발생한 부식, 단부부식의 경우 장기공용으로 인한 열화 및 Splice 틈으로 유입된 우수로 인해 발생한 손상으로 구조물의 안전성에 별다른 영향을 미치지 않는 손상이므로 주의관찰 후 손상의 진전시 부식제거, 재도장 등의 조치를 취하는 것이 바람직하다.
- 거더 내부에 발생한 도장박리의 경우 장기공용으로 인한 열화, 우수유입 등의 원인으로 발생한 손상으로 기 점검 이후 일부구간 손상의 진전으로 인한 추가 손상이 발생한 것으로 확인되었다. 기 손상부는 주의관찰 후 손상의 진전시 재도장 등의 조치를 취하는 것이 바람직 할 것으로 판단된다.
- Splice 부의 경우 전반적으로 양호한 상태이나, 실링재 미설치로 인해 Splice 틈으로 우수가 유입된 흔적이 발생한 상태이다. 거더 내부의 우수유입은 장기적으로 거더의 도장에 영향을 미쳐 부식 등의 손상을 발생시킬 수 있으므로 주의관찰 후 손상의 발생시 우수유입 방지를 위한 실링재 마감을 실시하는 것이 바람직 할 것으로 판단된다.
- S4의 용접부에 발생한 PIT는 시공시 발생한 손상으로, 현재 상태는 경미한 상태이며, 안전성에 별다른 영향을 미치지 않는 손상이므로 주의관찰 하여도 무방하다.

- 강박스 거더 외부에 대한 외관조사 결과 도장박리 및 굽힘, 부식, 볼트 유실 등의 손상이 조사되었다.

- S1, S2, S3에 발생한 부식은 시공당시 먼지, 녹 등 도장 전처리 미흡, 장기공용으로 인한 열화 등에 의해 도장이 박리됨에 따라 부식으로 진전된 것으로서 주의관찰 후 손상의 진전시 재도장 등의 조치를 취하는 것이 바람직하다.
- 전구간 국부적으로 발생한 거더의 굽힘은 시공 중 거더의 거치시 외부 충격 등에 의해 발생한 손상으로 주기적인 점검을 통한 주의관찰 후 손상의 진전시 재도장 등의 조치를 취하는 것이 바람직 할 것으로 판단된다.
- 기타 볼트유실의 경우 시공미흡으로 인한 손상으로 구조물의 안전성에는 별다른 영향을 미치지 않는 손상이므로 주의관찰 하여도 무방하다.

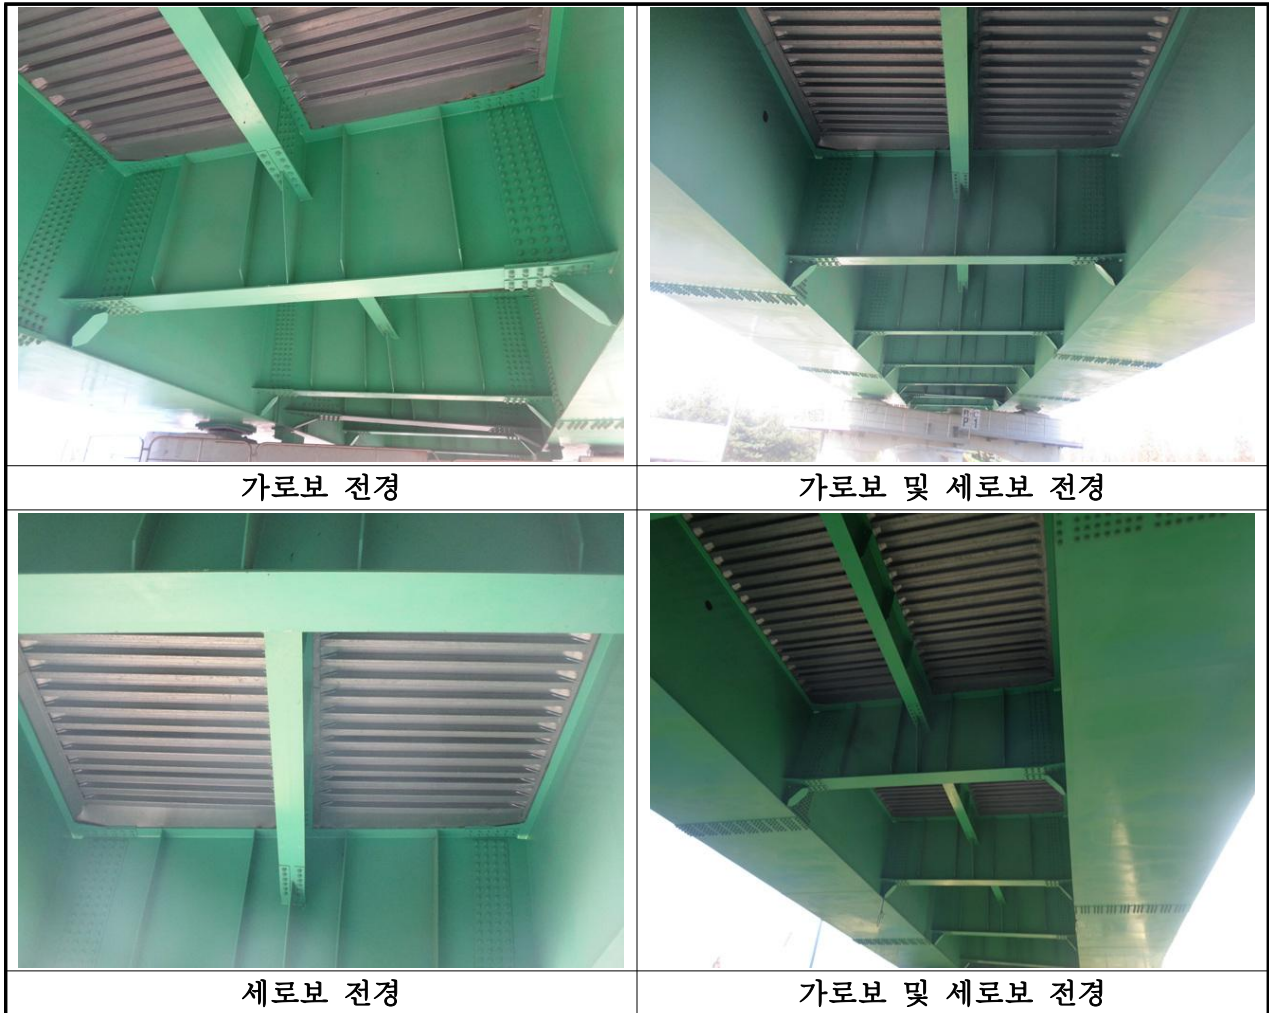
【사진 3.9】 가로보 및 세로보 전경

- 가로보의 경우 S1, S2 하면의 부식이 조사되었다.
- 세로보의 경우 현재 손상이 없는 양호한 상태인 것으로 조사되었다.
- 그 외 구조물의 내구성에 영향을 미칠만한 손상은 발생되지 않은 것으로 조사되었다.

- 가로보 및 세로보에 발생한 부식은 시공당시 먼지, 녹 등 도장 전처리 미흡에 의해 도장이 박리됨에 따라 부식으로 진전된 것으로서 손상의 정도가 경미하고, 구조물의 안전성에 영향을 미칠만한 손상은 아니므로 주기적인 점검을 통한 주의관찰 후 손상의 진전시 재도장 등의 조치를 취하는 것이 바람직하다.
- 기 손상 외 추가 손상은 발생되지 않은 것으로 조사되었으며, 주기적인 점검을 통한 유지관리를 시행하여 현 상태를 유지하는 것이 바람직하다.

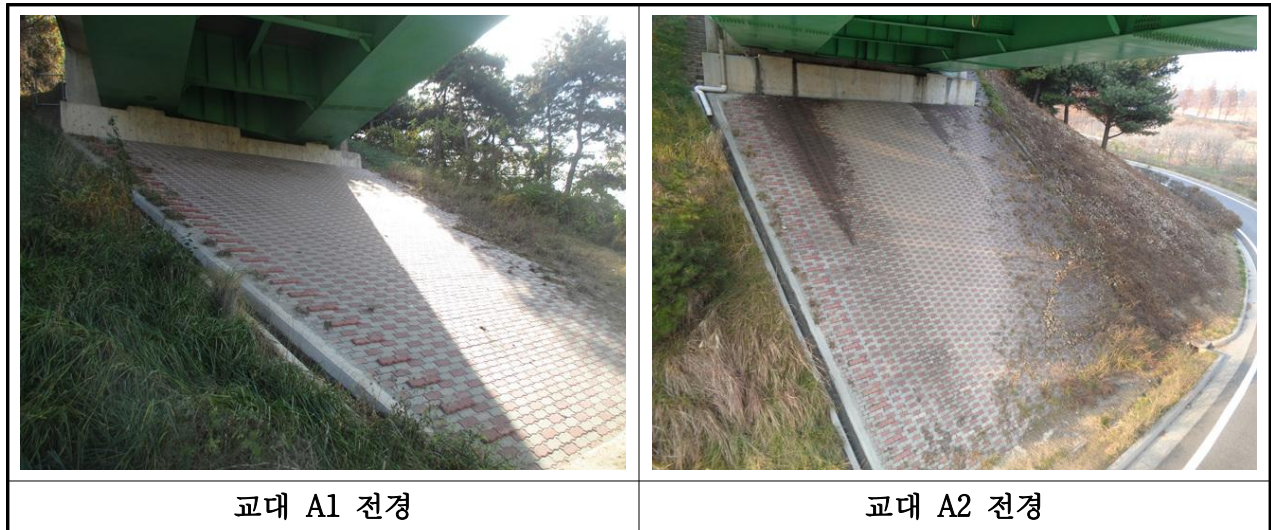
【사진 3.11】 교대 전경

- 교대에 발생한 균열 및 재균열은 폭 0.1~0.2mm로서 수직균열의 형태로 발생하였다.
- 신축이음하부 우수유입으로 인하여 교대 흉벽에 누수흔적이 조사되었고, 이로 인해 들뜸, 백태가 조사되었다.
- 교대 전면의 경사는 콘크리트 블록으로 마감되어 있으며, A1의 경우 법면 이격이 조사되었다.
- 양측 교대 흉벽에 망상균열, 녹물, 재료분리 등의 손상이 조사되었다.

- 교대에서 조사된 수직균열은 균열의 형상, 방향성, 발생위치 등을 고려해 볼 때 시공초기 건조수축 및 신축이음 하부 누수에 의해 발생한 것으로 판단된다. 벽체부에 발생한 재균열(폭 0.3mm미만)의 경우 보수미흡 등의 원인으로 인해 발생한 것으로 판단되며, 기 손상부는 주의관찰 후 손상의 진전시 표면처리 등의 조치를 취하는 것이 바람직하다.
- 교대 상면에 발생한 들뜸 및 흉벽에 발생한 백태는 신축이음으로 유입된 우수(염수)에 의한 것으로서 현재 신축이음장치에 대한 근본적인 보수가 선행되지 않으면 보수효과를 기대하기 어렵기 때문에 신축이음 하부 물받이 및 유도배수관 설치 등의 조치가 선행되어야 하며, 들뜸의 경우 손상의 진전여부 방지를 위한 단면보수 등의 조치가 필요하다. 또한 백태의 경우 구조물의 안전성에 영향을 미치는 손상은 아니므로 주의관찰

후 손상의 진전시 표면처리 등의 조치를 취하는 것이 바람직하다.

- 교대 흙벽에 발생된 재료분리의 경우 시공시 다짐부족으로 인한 손상으로 판단되며, 구조물의 안전성에 영향을 미치는 손상은 아니므로 주기적인 점검을 통한 주의관찰 후 손상의 진전시 단면보수 등의 조치를 취하는 것이 바람직하다.
- 교대 A1 법면 이격의 경우 상부 배수관으로부터의 우수유입 및 당초 앞성토의 다짐불량에 의해 발생된 것으로 판단된다. 현재 교대 날개벽과 바닥판의 이격 등은 발생하지 않은 것으로 나타났으며 손상 부 또한 별다른 진전이 발생하지 않은 것으로 조사되었으므로 주기적인 점검을 통한 주의관찰 후 손상의 진전시 적절한 조치를 취하는 것이 바람직 할 것으로 판단된다.

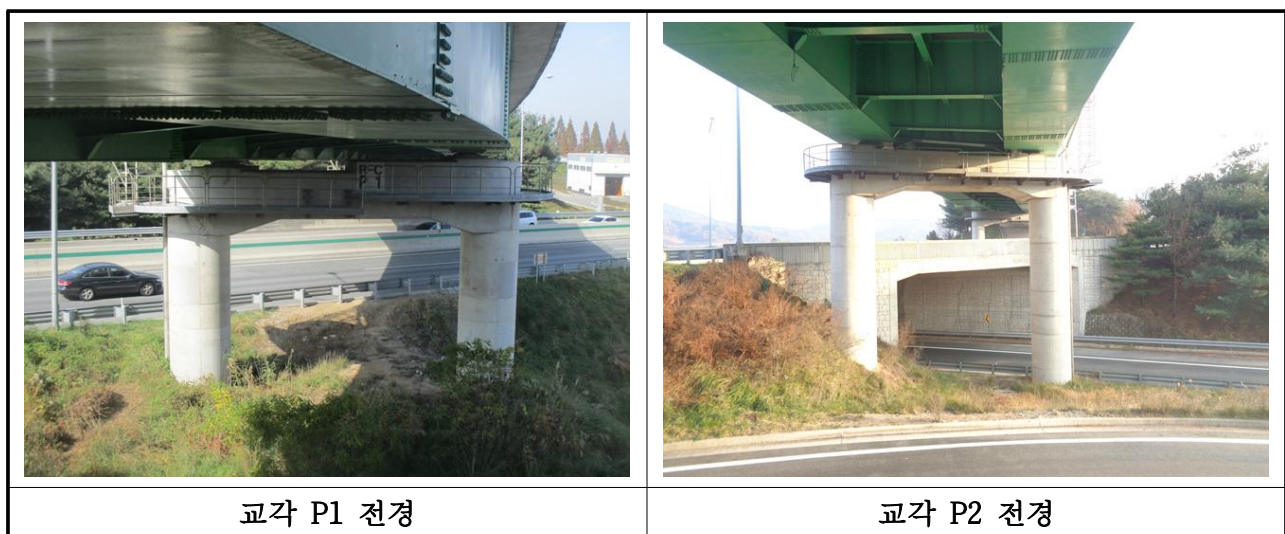
【사진 3.13】 교각 전경

- 교각에 발생한 균열은 폭 0.1~0.3mm로서 수직균열의 형태로 발생하였다.
- 교각의 기둥부 및 코핑부에 망상균열, 파손 및 보수재 박락, 볼트미제거 등의 손상이 조사되었다.

- 교각에서 조사된 균열은 균열의 형상, 방향성, 발생위치 등을 고려해 볼 때 시공초기 건조수축이 주된 원인으로 판단되며, 균열 폭 0.3mm미만의 비구조적 균열로서 주기적인 점검을 통한 주의관찰 후 손상의 진전시 표면처리 등의 조치를 취하는 것이 바람직 할 것으로 판단되나, 교각 P1, P2 의 코핑부에 발생된 폭 0.3mm이상 균열의 경우 우수 유입 시 철근부식, 들뜸 등의 손상을 유발시킬 수 있으므로 진전 방지 및 내구성 증진을 위한 주입보수 등의 조치가 필요하다.
- P2 코핑부에 발생된 파손의 경우 시공시 외부충격 등에 의해 발생한 손상으로 판단되며, 구조물의 내구성 증진을 위한 단면보수 등의 조치가 필요하다.
- 그 외 기 손상부는 주기적인 점검을 통한 손상의 진전시 적절한 조치가 요망된다.

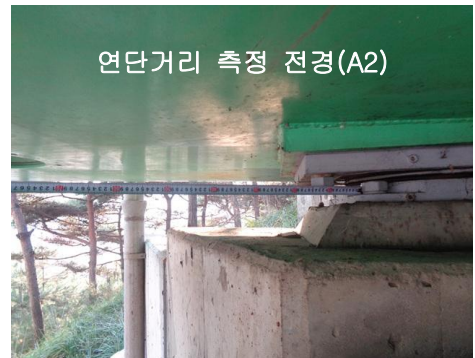
- 연단거리 측정 결과, 실측 연단거리가 계산 연단거리를 상회하고 있는 것으로 측정되어 시방규정을 만족하고 있는 것으로 검토되었다.

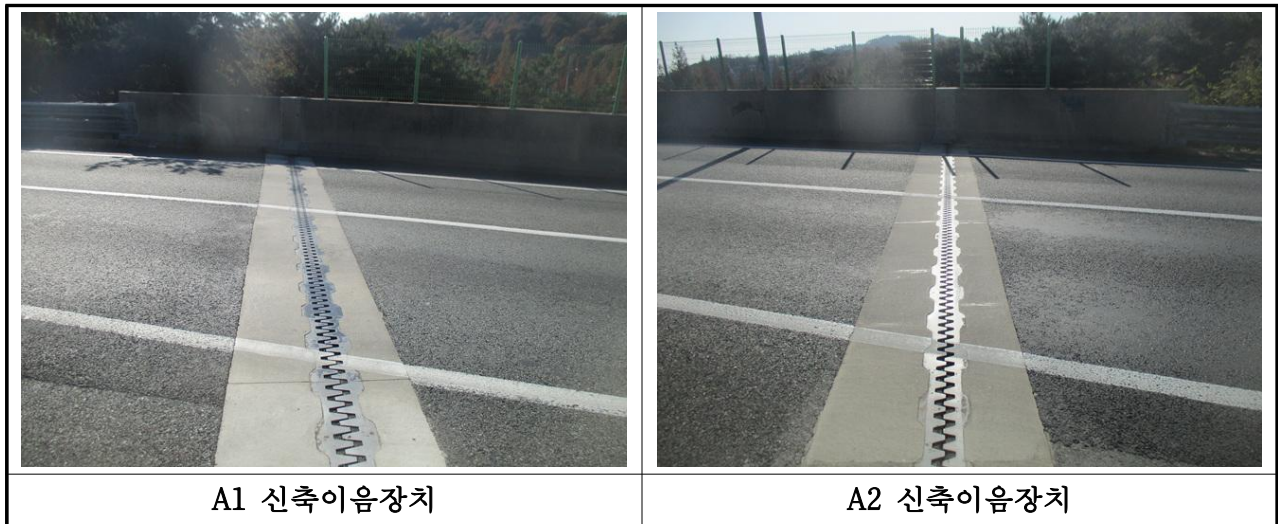
【사진 3.17】 신축이음장치 전경

- 신축이음장치의 외관조사 결과 신축이음장치 본체의 부식, 유간 토사퇴적 등이 조사되었다.
- 후타재의 경우 폭 0.1mm 균열, 박락이 조사되었다.
