# 제 3장 현장조사 및 시험

본 과업 대상 터널인 차령터널(천안방향)은 천안논산선(이정 : 263.18km)상의 터널로 2002년 4차선(천안 : 2차선, 논산 : 2차선)으로 준공하였다.

행정구역상 충청남도 천안시 광덕면 원덕리(시점)~충청남도 공주시 정안면 인풍리(종점)에 위치하며 무학산(401m), 봉수산(366m)등 지세가 험준하고 골곡이 심한 차령산맥을 관통하고 있으며, 연장 2,420m의 1종 시설물이다. 본 터널은 NATM 공법으로 시공되었으며, 갱문형식은 원통절개식이고, 환기방식은 수직갱 및 제트팬이 설치되었다.

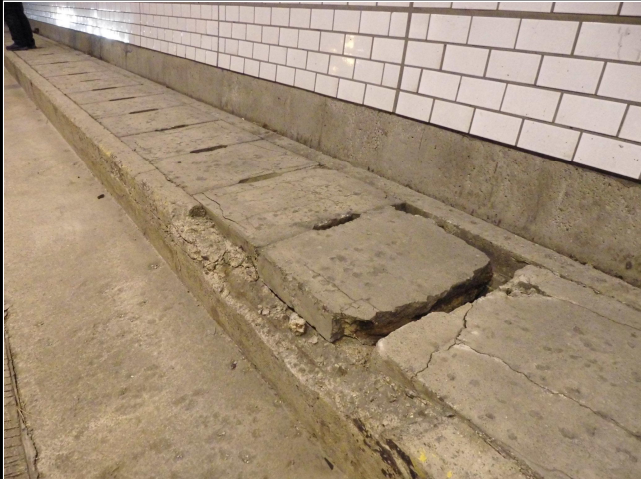
| 공동구 S4 파손 | 공동구 S98 덮개 철근노출 |

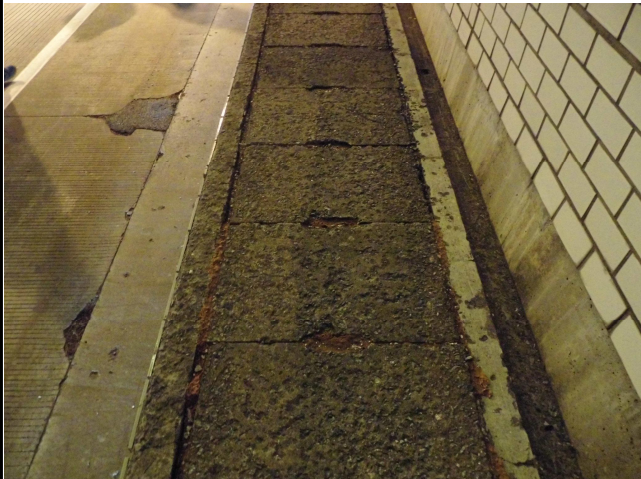
| 공동구 S2 덮개 박리 | 공동구 S8 덮개 파손 |

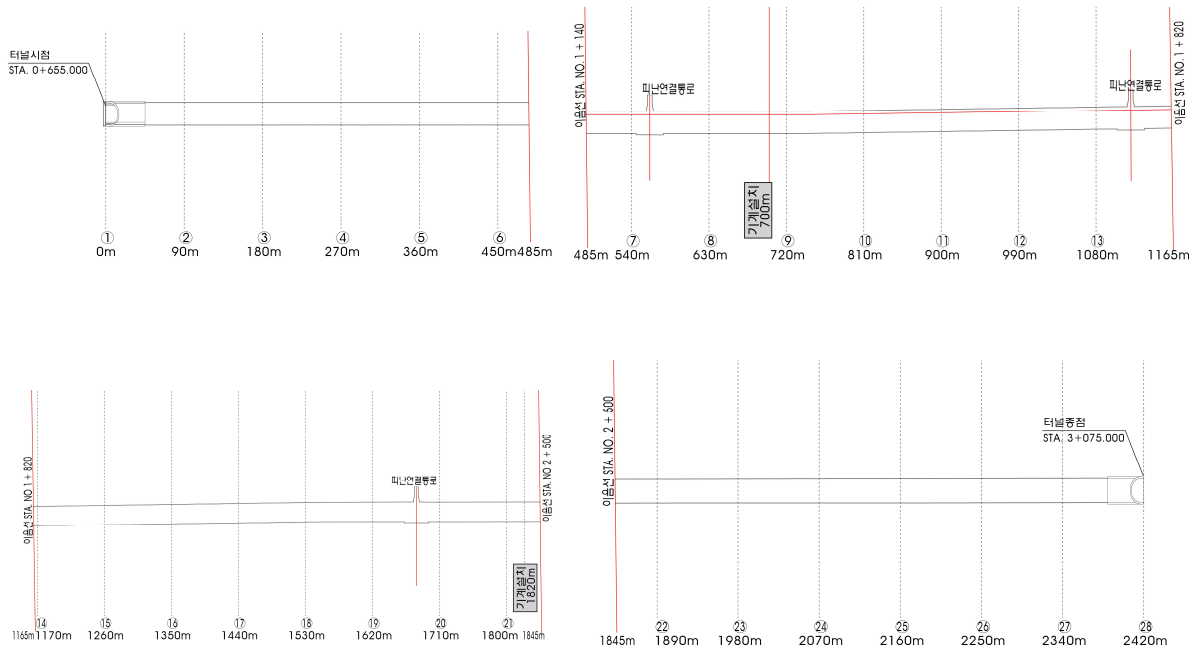
【그림 3.20】 중단측량 현황

터널 중단 측량은 광과거리측정기를 700m와 1280m에 설치하여 측량을 실시하였으며, 터널 입구부터 터널 출구까지 측정간격 약 90m 범위에서 총 28개소를 선정하여 측량을 실시하였다.

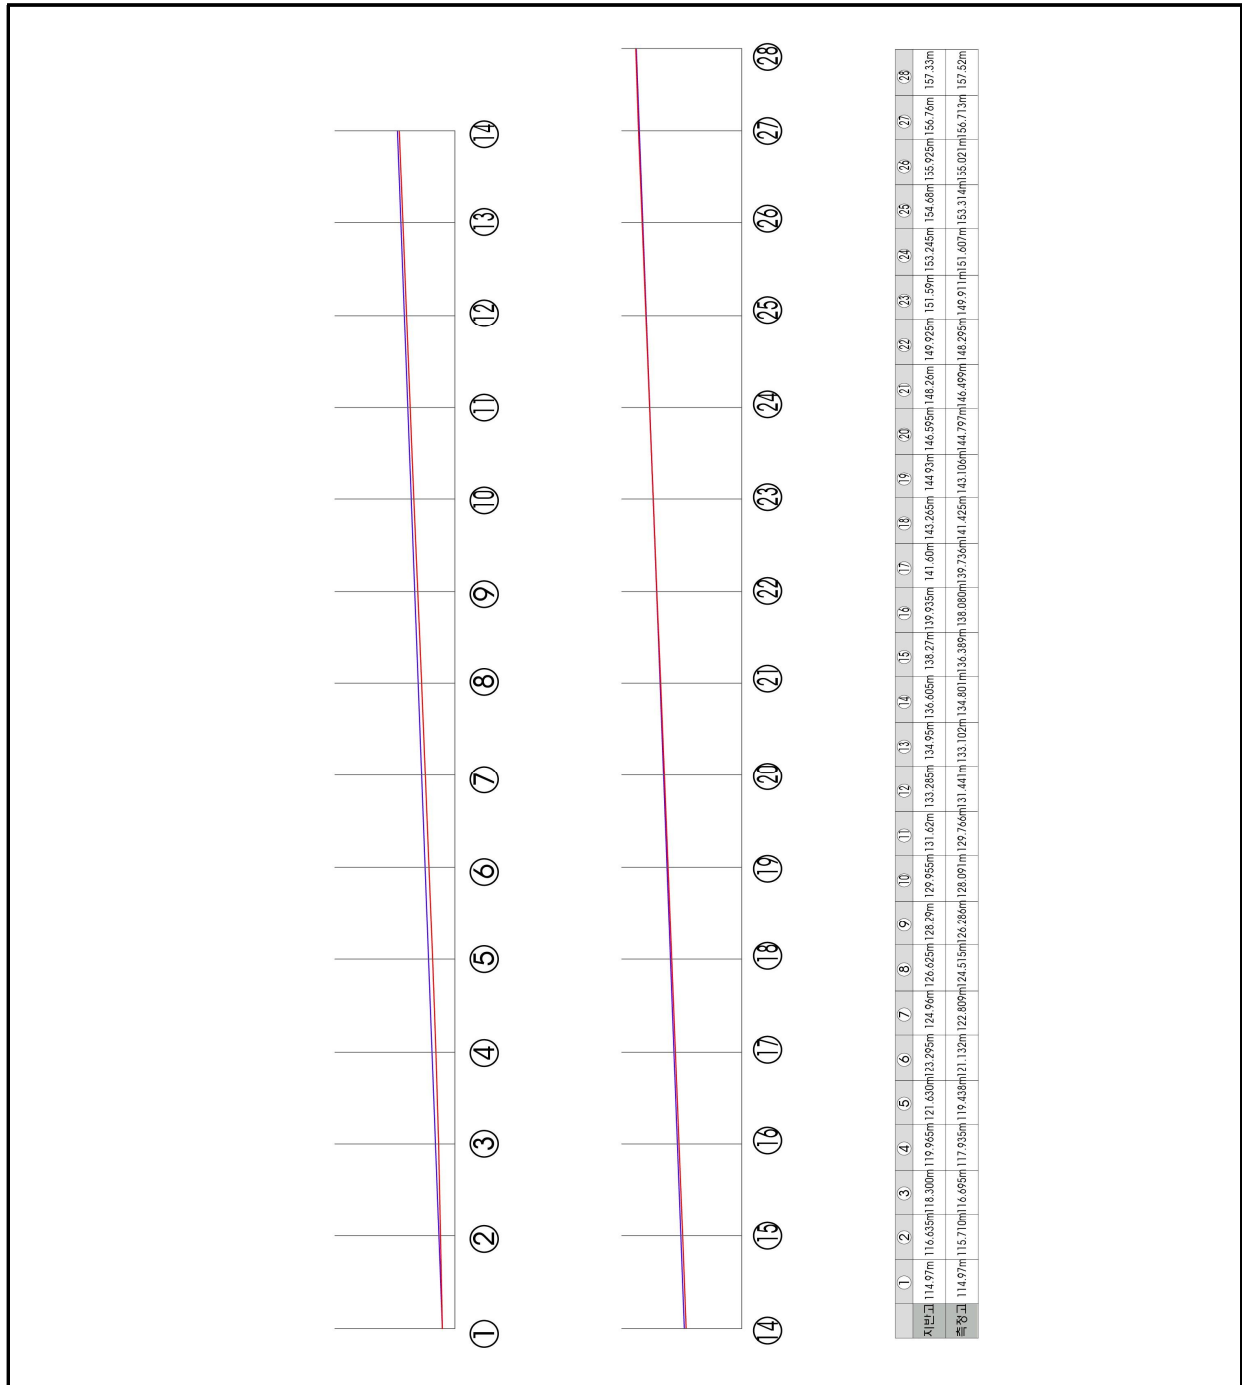
【그림 3.21】 종단측량 분석결과

터널 종단측량은 광파기를 이용하여 시점부, 중간부, 종점부에서 총 28개소의 위치에서 구조물의 종단구배 및 안전한 운행 확보 여부를 확인하기 위하여 실시하였다. 종단측량 결과 설계도면과 비교시 전체 구배는 설계도의 1.7504%와 비슷한 값인 1.7604%로 측정되어 종단구배는 설계도와 일치하는 것으로 분석되었다.
