# **논산천안고속도로 1종시설물**

## **정밀안전진단 보고서**

**- 검 상 천 교 -**

**2018. 06**

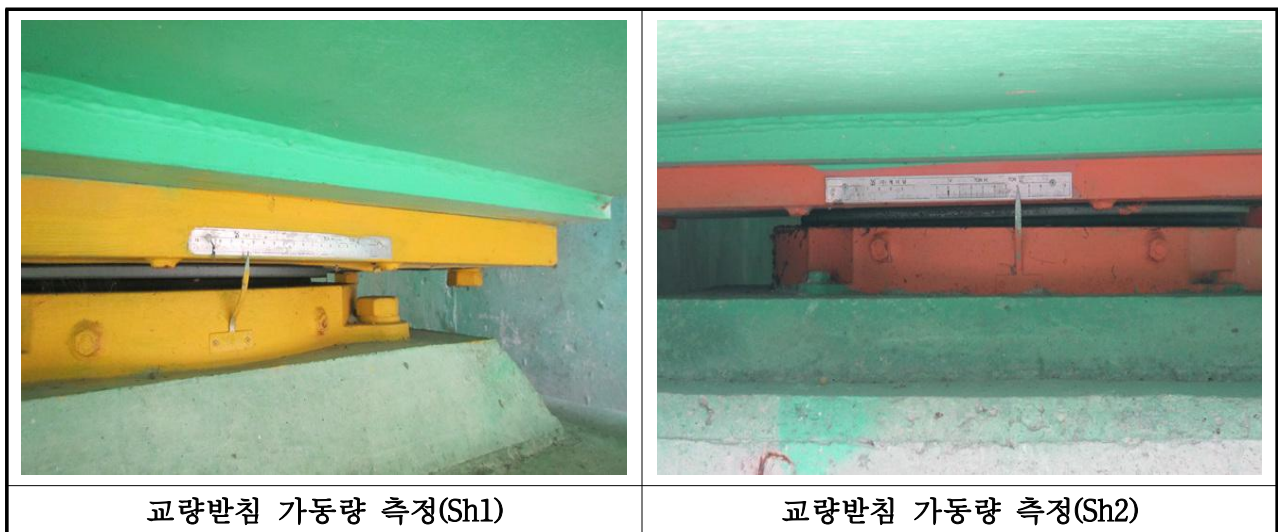
【사진 3.36】 교량받침 가동량 측정 전경

- 교량받침은 포트받침으로 현재 여유량을 실측함으로써 온도 변화와 활하중에 의한 거더의 처짐에 따른 신축시 이동량 부족으로 인한 받침의 기능 저하 여부를 검토하고자 하였다.
- 교량받침의 이동량은 2회(1차:4.9℃(11월 15일), 2차:12.4℃(3월 28일))에 걸쳐 측정하였으며, 온도는 기상청 일평균 온도를 적용하였다.

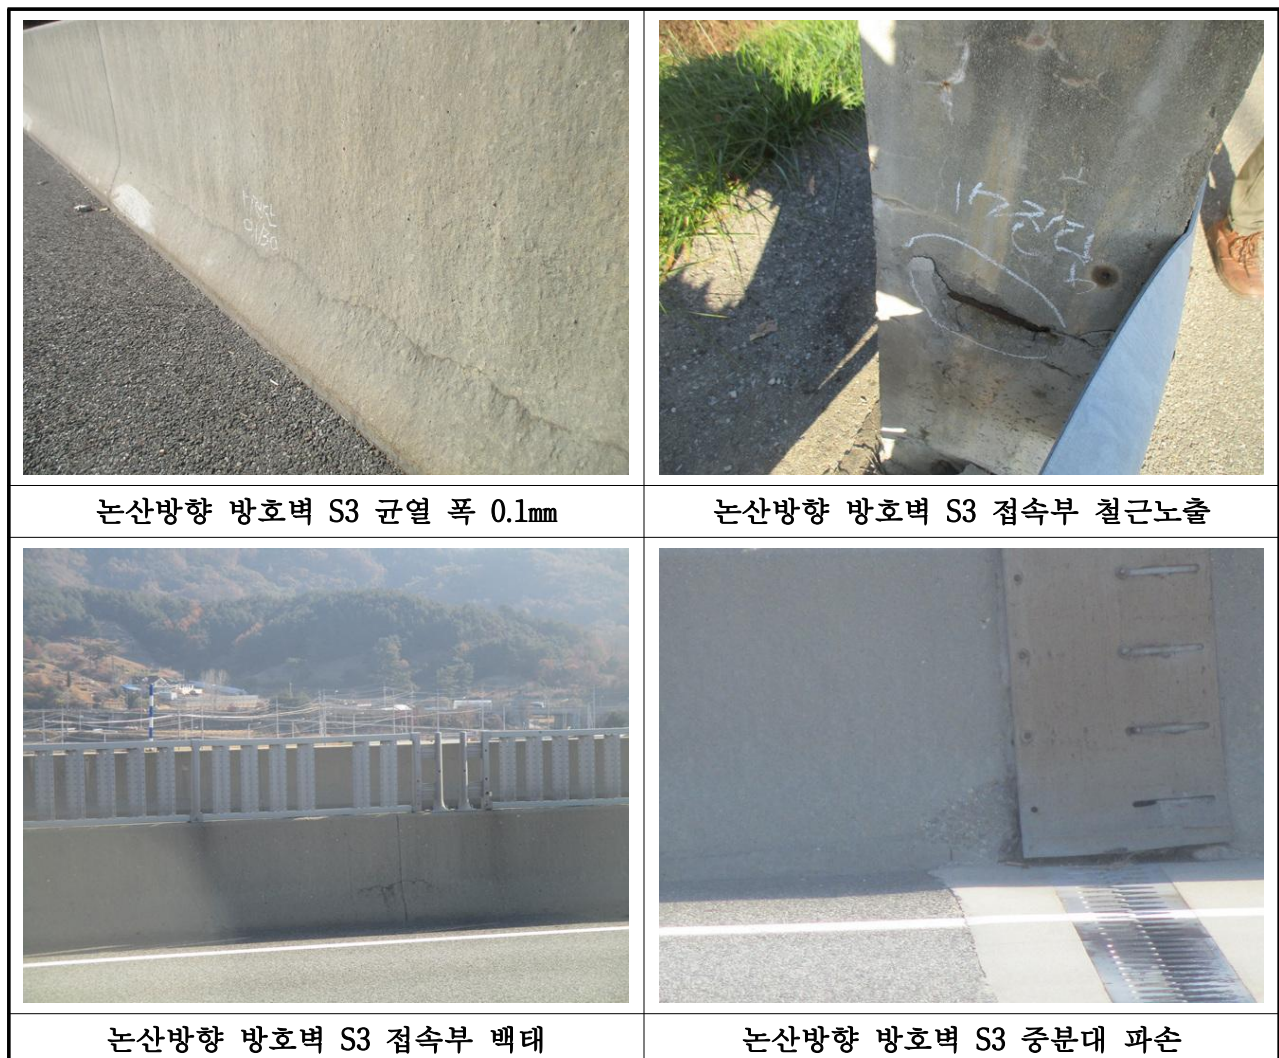
【사진 3.45】 난간 및 연석 손상현황

- 방호울타리에 대한 외관조사 결과 균열 및 망상균열, 들뜸 및 박락, 철근노출 등의 손상이 조사되었다.
- 정밀조사로 인한 일부 균열 및 박락, 백태 등의 신규 손상이 확인되었다.

난간 및 연석에 대하여 기 점검 결과를 토대로 손상 진전여부를 검토한 결과, 기 점검이 후 균열(폭 0.3mm미만 및 이상) 및 콘크리트 박락이 추가 조사되었고, 손상은 정밀 조사로 인한 물량 증가로 확인되었다.
