# **논산천안고속도로 1종시설물**

## **정밀안전진단 보고서**

### **- 논 산 J C T 교 -**

**2018. 06**

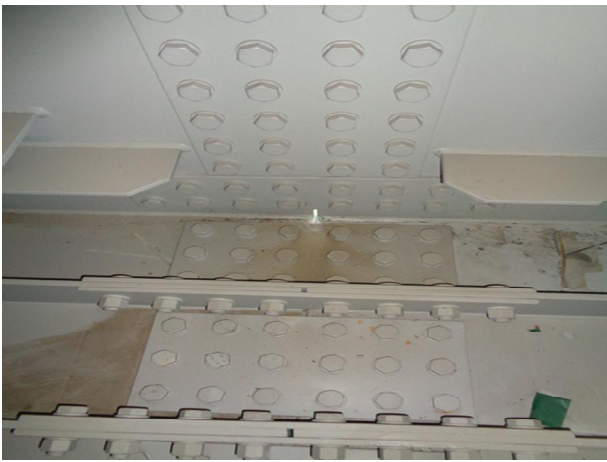
| S1 G1 우수유입흔적 | S2 G1 용접부 PTT |

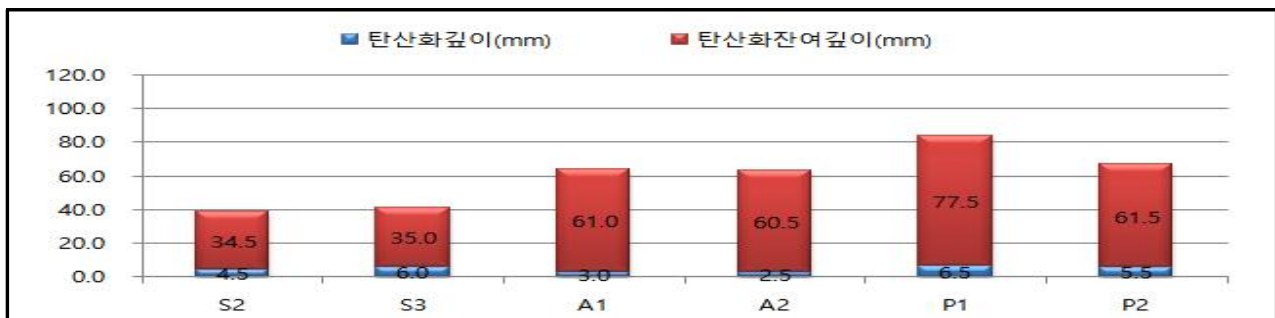
【그림 3.15】 탄산화 깊이 측정결과

| 시험위치 | 탄산화<br>깊이<br>(mm) | 실측<br>피복두께<br>(mm) | 탄산화<br>잔여깊이<br>(mm) | 탄산화<br>속도계수<br>(A) | 잔존<br>수명<br>(년) | 평가<br>등급 | 비 고 |
|---|---|---|---|---|---|---|---|
| P1 기둥부 | 6.5 | 84.0 | 77.5 | 1.58 | 100년이상 | a | 양호 |
| P2 기둥부 | 5.5 | 67.0 | 61.5 | 1.33 | 100년이상 | a | 양호 |

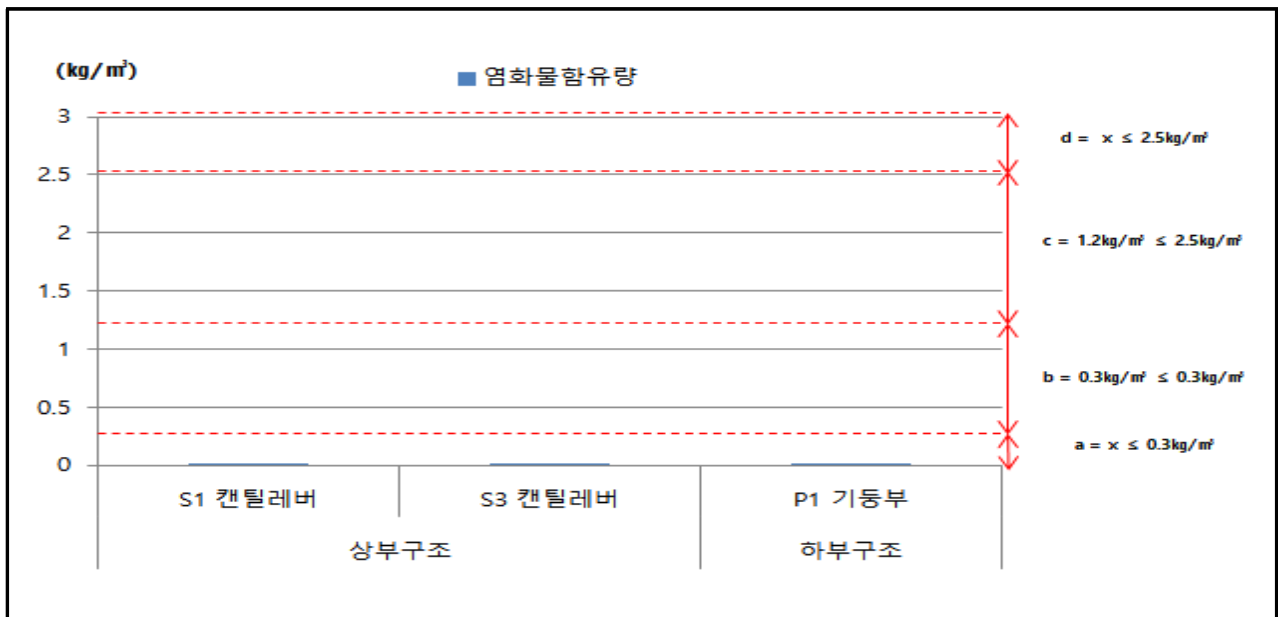
【그림 3.16】 염화물시험 측정결과

| 시험위치 | 실측<br>피복두께<br>(mm) | 염화물 함유량 | | 평가<br>결과 | 비 고 |
|---|---|---|---|---|---|
| 하부<br>구조 | P1 기둥부<br>(건전부) | 84 | 0.0007 | 0.0158 | a |

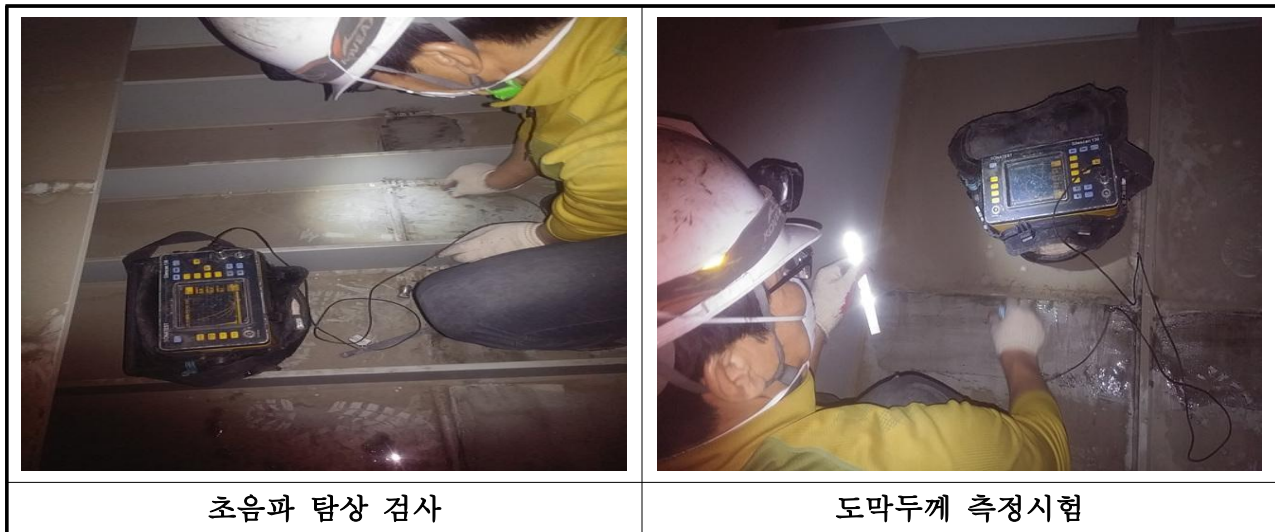
【사진 3.27】 강재 내구성조사 전경

초음파탐상시험으로 강박스 거더의 맞대기 용접부에 대해 용접상태를 검사한 결과, 전 개소에서 균열, 기공, 슬래그 및 용입부족 등의 내부결함이 없는 1등급(합격)으로 조사되었다.
