# **논산천안고속도로 1종시설물**

## **정밀안전진단 보고서**

**- 연 무 | C 교 -**

**2018. 06**

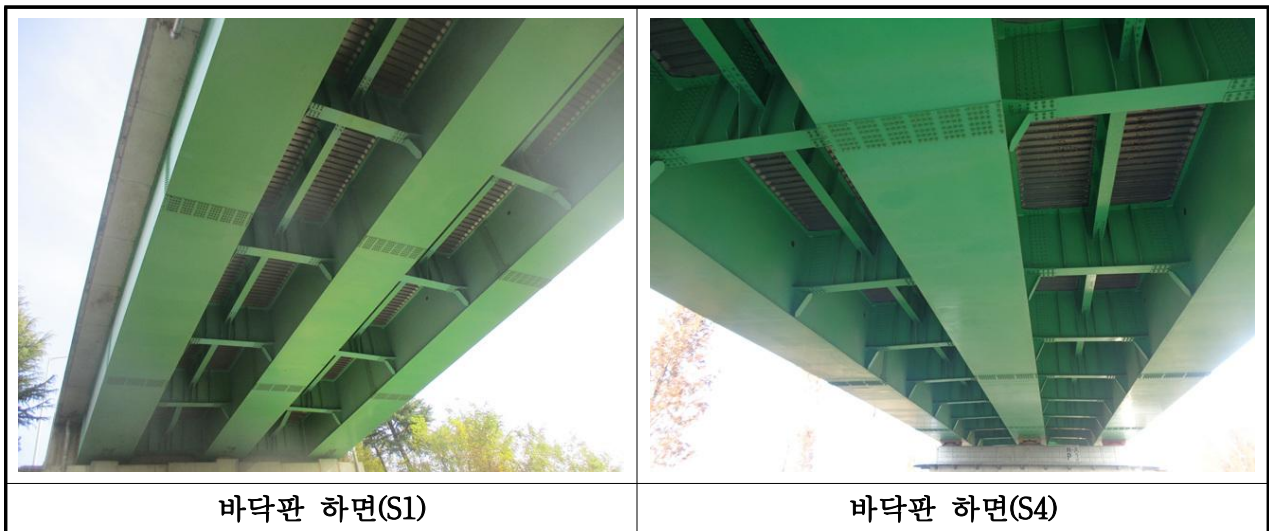
【사진 3.2】바닥판 전경

- 바닥판 하면에 대한 외관조사 결과 캔틸레버 전구간에 걸쳐 폭 0.1~0.2mm의 균열이 국부적으로 조사되었으며, S1 경간의 경우 백태가 발생하였다.
- S1과 S5의 캔틸레버에 신축이음 하부 누수, 보수미흡에 의한 들뜸이 발생한 상태이다.
- 그 외 구조물의 내구성에 영향을 미칠만한 손상은 발생되지 않는 것으로 조사되었다.

- 조사된 균열은 대부분 균열 폭 0.1~0.2mm로 깊이가 얇은 표면균열 형태를 띠고 있고, 균열의 형상, 방향성, 발생위치 등을 고려해 볼 때 시공초기 건조수축에 의해 발생한 것으로 판단된다. 균열의 발생은 일부구간 국부적으로 발생한 상태이며, 주의관찰 후 손상의 진전시 표면처리 등의 조치를 취하는 것이 바람직하다.
- S1 캔틸레버에 발생한 백태의 경우 균열부 우수유입, 배수관 이음부 누수 등의 원인으로

로 발생한 것으로 판단되며, 주기적인 점검을 통한 손상의 진전시 표면처리 등의 조치를 취하는 것이 바람직하다.

- S1, S5 경간에 발생한 들뜸의 경우 신축이음 하부 누수, 보수미흡 등의 원인으로 발생한 손상인 것으로 판단된다. 현재 신축이음장치에 대한 근본적인 보수가 선행되지 않으면 보수효과를 기대하기 어렵기 때문에 신축이음 하부 물받이 및 유도배수관 설치 등의 조치가 선행되어야 하며, 들뜸부는 주의관찰 후 손상의 진전시 단면보수를 실시하는 것이 바람직하다.

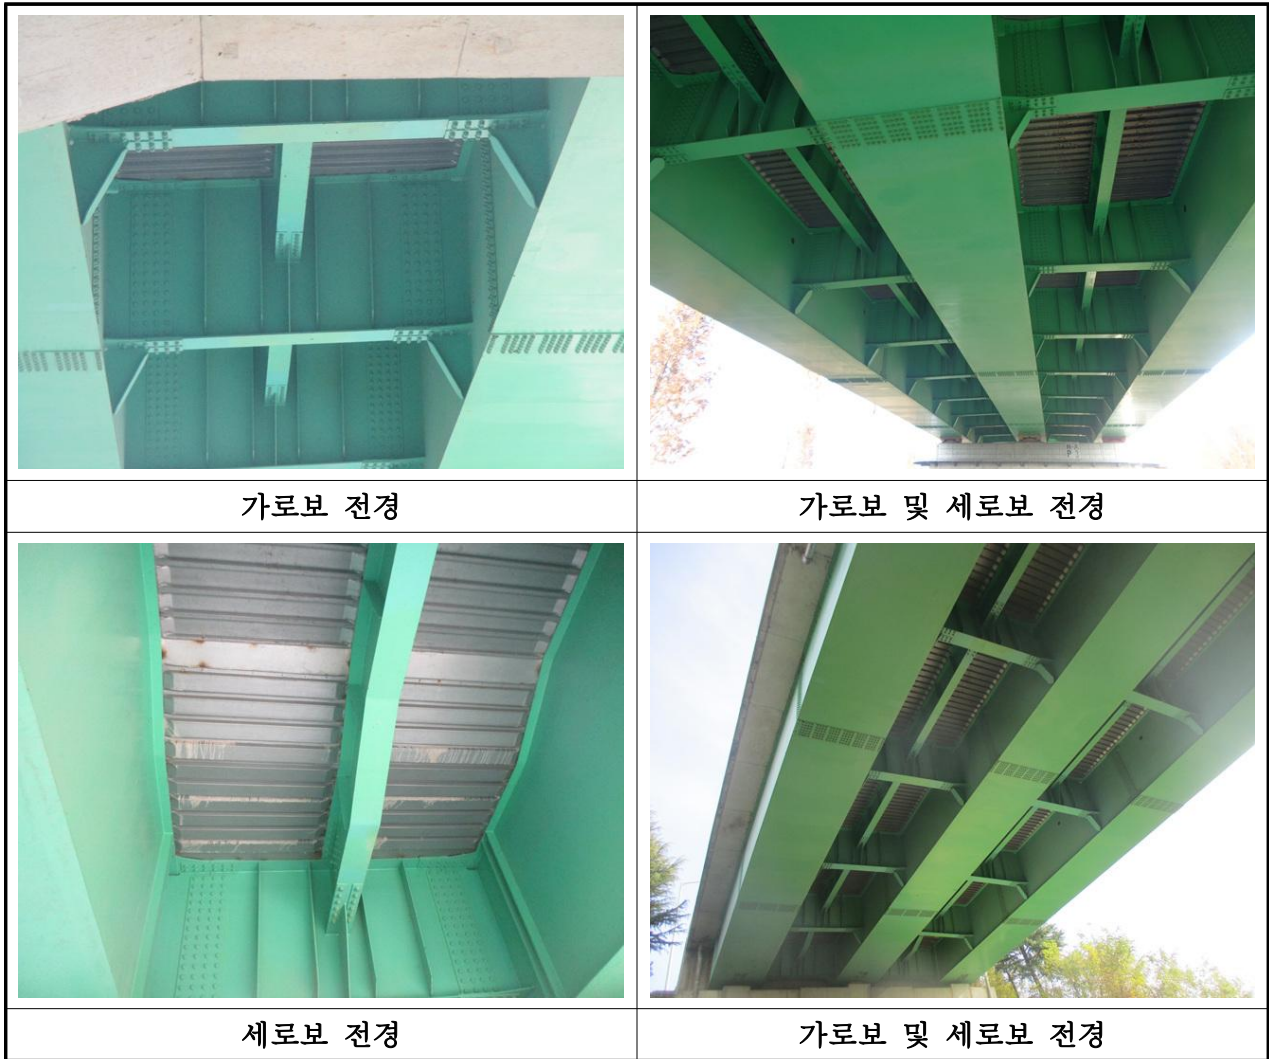
【사진 3.9】 가로보 및 세로보 전경

- 가로보의 경우 S2 하면의 부식 1개소가 조사되었다.
- 세로보의 S3, S4, S5의 하면에서 부식이 국부적으로 조사되었다.

- 가로보 및 세로보에 발생한 부식은 시공당시 먼지, 녹 등 도장 전처리 미흡에 의해 도장이 박리됨에 따라 부식으로 진전된 것으로서 재도장이 필요한 상태이다.

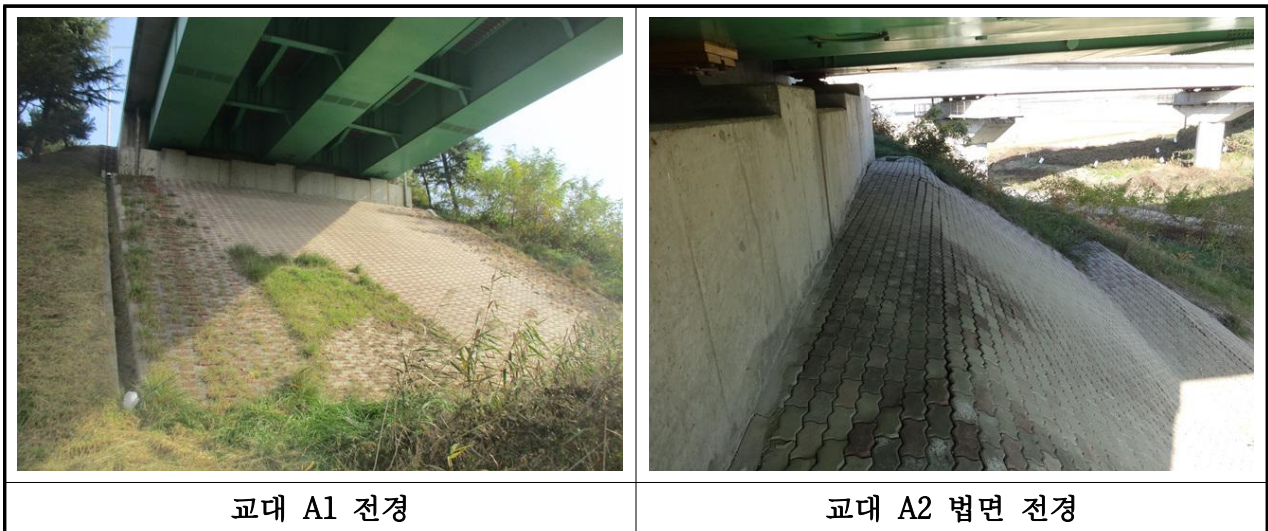
【사진 3.11】 교대 전경

- 교대에 발생한 균열은 폭 0.1~0.3mm로서 수직균열의 형태로 발생하였다.
- 신축이음하부 누수로 인하여 교대 흙벽에 누수흔적이 조사되었고, 이로 인해 들뜸, 박락, 백태가 조사되었다.
- 교대 전면의 경사는 콘크리트 블록으로 마감되어 있으며, A2의 경우 일부 배부름이 조사되었으며, A1, A2 양측 점검계단 침하 및 공동이 조사되었다.
- 그 외 구조물의 내구성에 영향을 미칠만한 손상은 발생되지 않은 것으로 조사되었다.

- 교대에서 조사된 수직균열은 균열의 형상, 방향성, 발생위치 등을 고려해 볼 때 시공초기 건조수축 및 신축이음 하부 누수에 의해 발생한 것으로 판단된다. 흉벽부에 발생된 폭 0.3mm이상 균열의 경우 상부의 우수유입시 균열 진전 및 내부 철근부식 등을 유발할 수 있으므로 주입보수 등의 조치가 요구되며, 그 외 균열부는 주기적인 점검을 통한 주의관찰 후 손상의 진전시 표면처리 등의 조치를 취하는 것이 바람직하다.
- 교대 흉벽에 발생한 들뜸 및 박락, 백태 등의 손상은 신축이음으로 유입된 우수(염수)에 의한 것으로서 현재 신축이음장치에 대한 근본적인 보수가 선행되지 않으면 보수효과를 기대하기 어렵기 때문에 신축이음 하부 물받이 및 유도배수관 설치 등의 조치가 선행되어야 하며, 들뜸 및 박락의 경우 손상의 진전여부 방지를 위한 단면보수 등의 조치가 필요하다.
- 교대 양측 계단부 침하 및 공동, A2측의 콘크리트 블록에 발생한 배부름은 상부 배수관으로부터의 우수유입 및 당초 앞성토의 다짐불량에 의해 발생한 것으로 판단된다.

교대 날개벽과 바닥판의 이격 등은 발생하지 않은 것으로 나타났으며 손상 부 또한 별다른 진전이 발생하지 않은 것으로 나타났으나 방치 시 손상이 진전될 수 있으므로 단면보수 등의 조치를 취하는 것이 바람직하다.

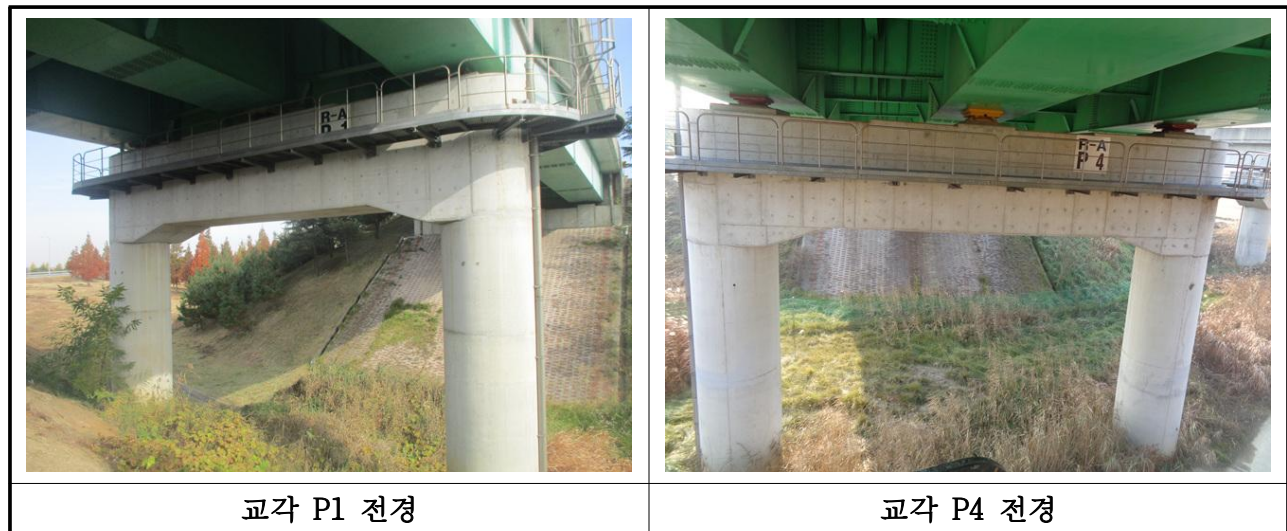
【사진 3.13】 교각 전경

- 교각에 발생한 균열은 폭 0.1~0.2mm로서 수직균열의 형태로 발생하였다.
- 기타 유지관리를 위한 교각 표지판 탈락이 발생되었다.

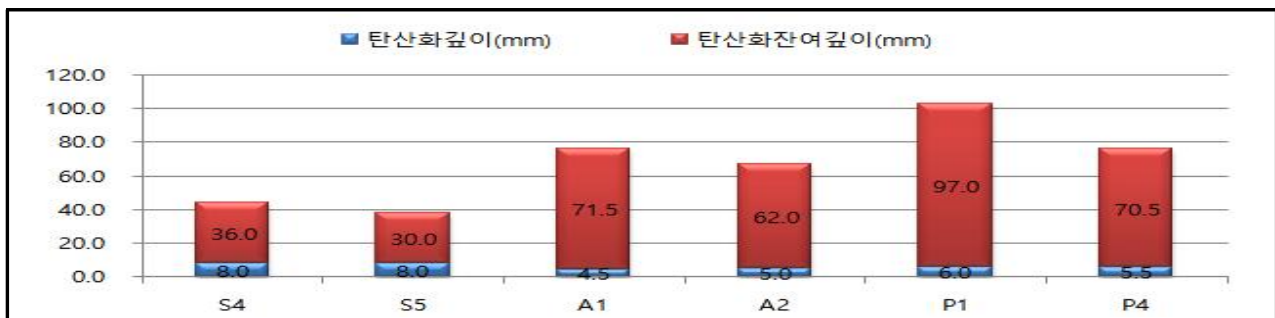
【그림 3.15】 탄산화 깊이 측정결과

| 시험위치 | 탄산화<br>깊이<br>(mm) | 실측<br>피복두께<br>(mm) | 탄산화<br>잔여깊이<br>(mm) | 탄산화<br>속도계수<br>(A) | 잔존<br>수명<br>(년) | 평가<br>등급 | 비 고 |
|---|---|---|---|---|---|---|---|
| P1 기둥부 | 6.0 | 103.0 | 97.0 | 1.46 | 100년이상 | a | 양호 |
| P4 기둥부 | 5.5 | 76.0 | 70.5 | 1.33 | 100년이상 | a | 양호 |

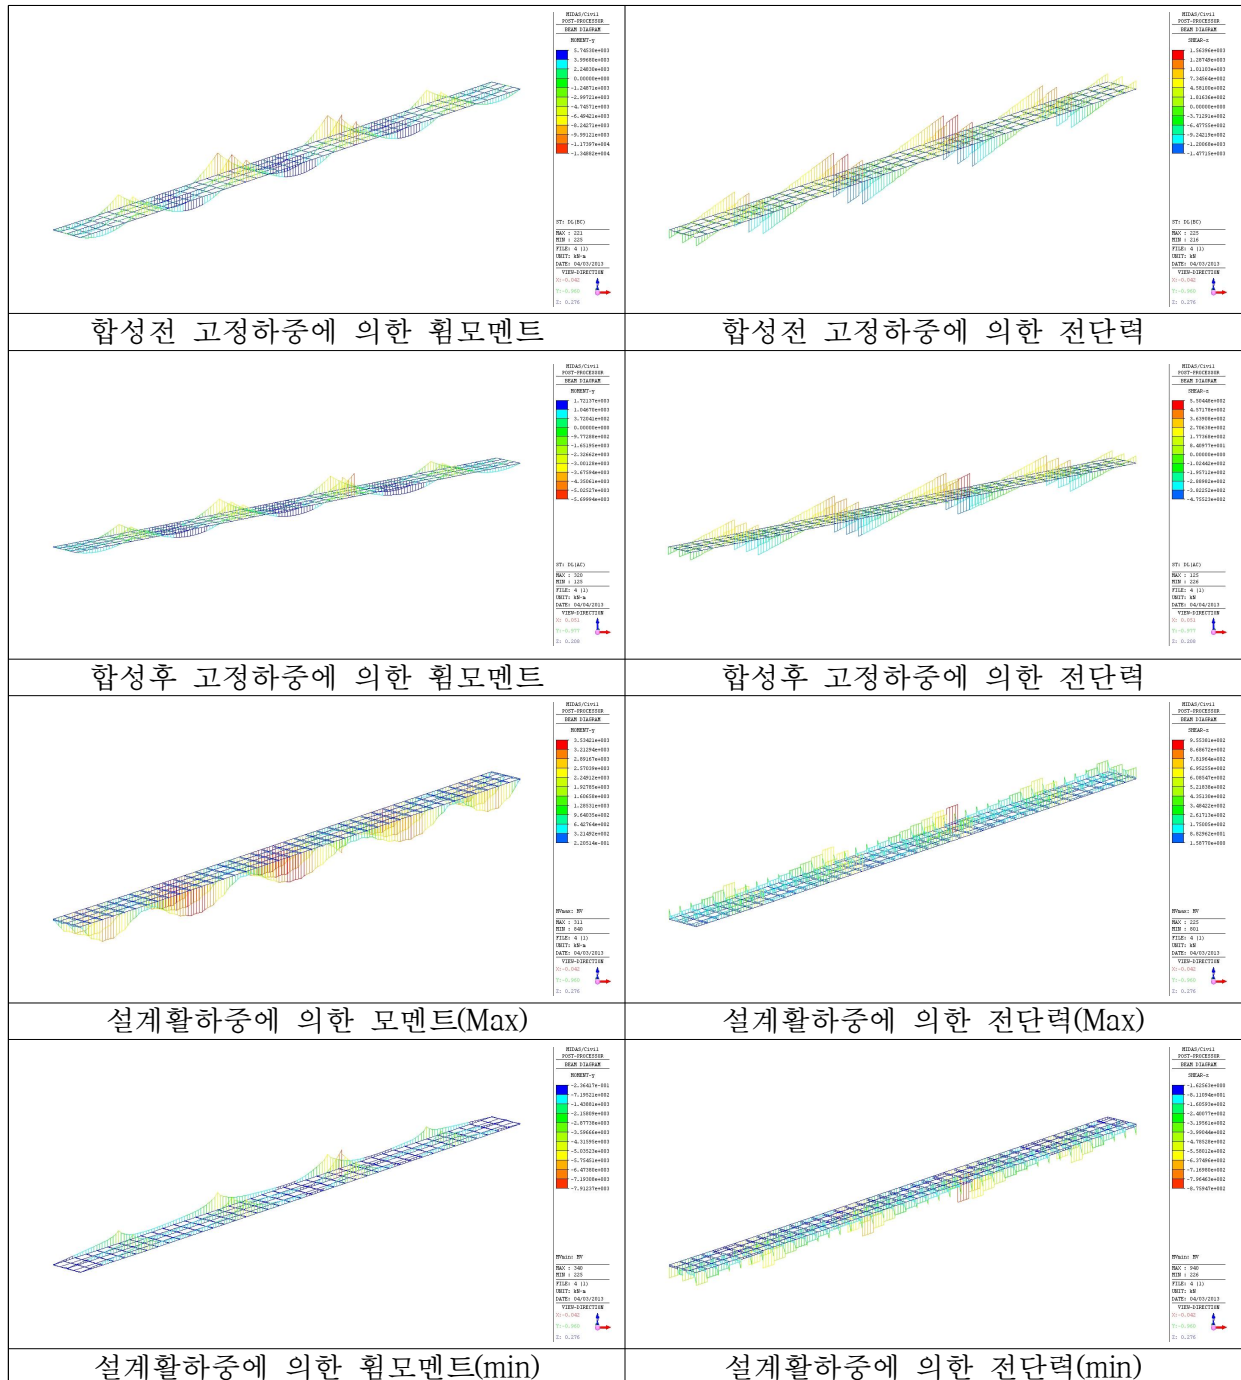
【그림 5.3】 강박스 거더의 하중조건별 부재력도

고정하중 및 활하중에 의한 각 하중에 대한 해석결과는 다음 아래와 같다. 박스 거더의 정모멘트부와 부모멘트부에서 각각 발생한 최대 단면력을 【표 5.6】에 나타내었다.

【그림 5.3】에는 강박스 거더의 최대휨모멘트도를 나타내었다.

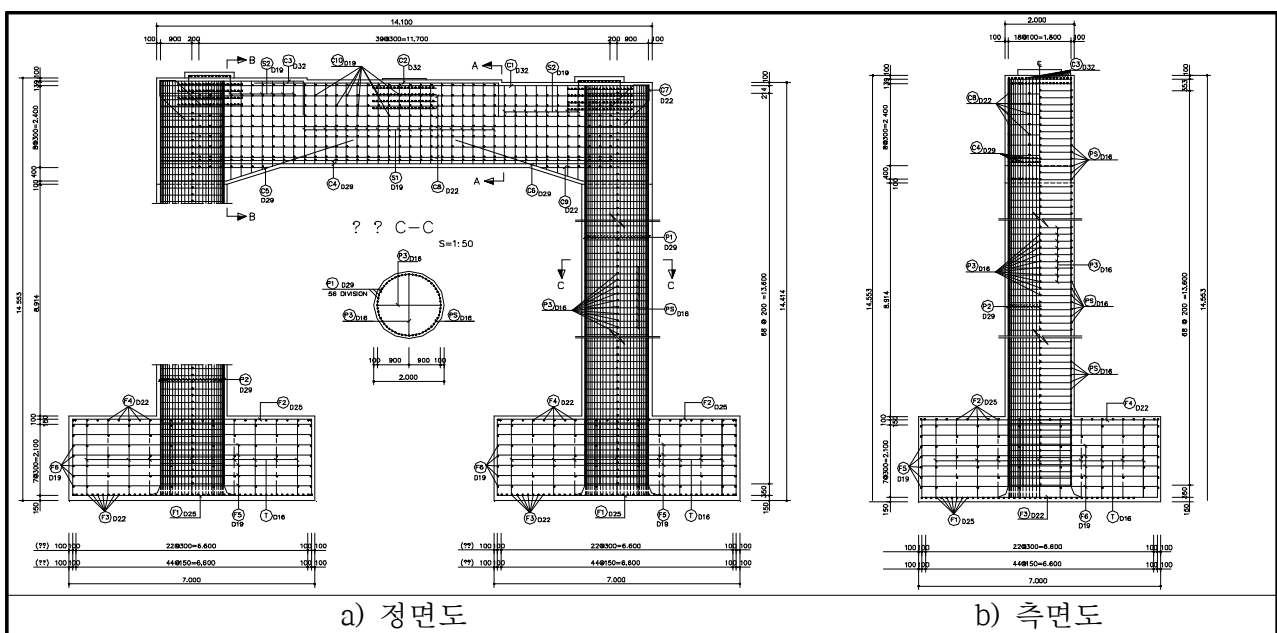
【그림 5.5】 해석단면

본 절에서는 고정단 교각을 제외한 가동단 교각중 예비 구조해석을 수행하여 가장 불리한 단면력 발생이 예상되는 교각4(P4)에 대해서 안전성검토를 실시하였다. 안전성검토시 고려된 하중은 고정하중, 설계활하중(DB-24, DL-24)과 풍하중이며 교각1(P1)의 실측 단면 제원은 【그림 5.5】와 같다.
