# **논산천안고속도로 1종시설물**

## **정밀안전진단 보고서**

### **- 용 성 2 교 -**

**2018. 06**

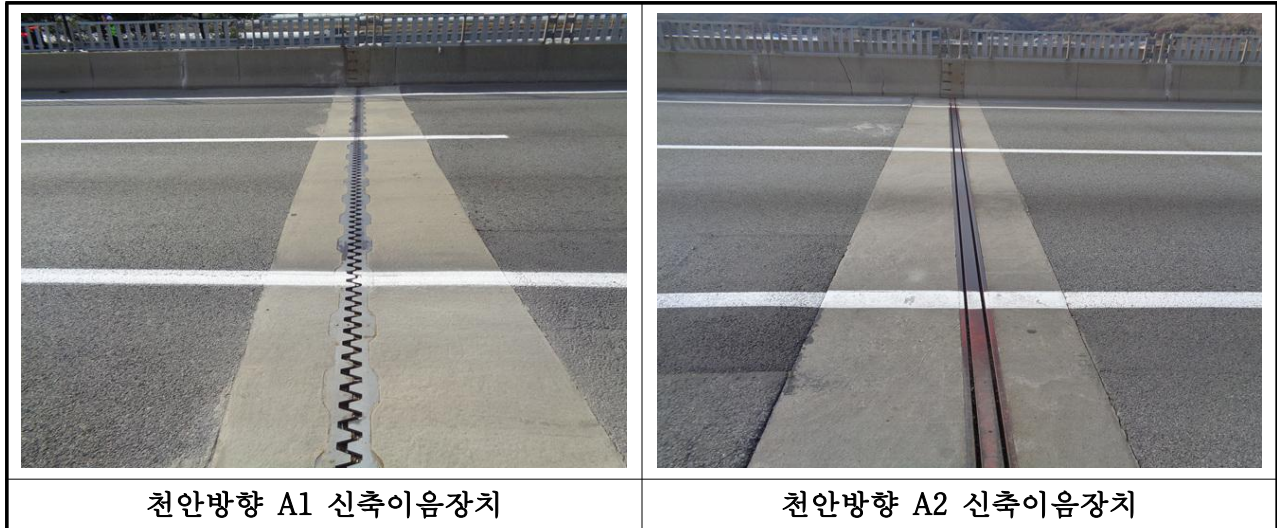
【사진 3.17】 신축이음장치 전경

- 신축이음장치의 외관조사 결과 신축이음장치 본체의 부식, 이물질 퇴적 등이 조사된 상태이며, 일구 구간 국부적이 후타재 파손이 조사되었다.
- 폭 0.3mm미만 후타재 균열이 조사되었다.

- 신축이음장치의 본체에 발생한 부식은 신축이음장치의 끝단에 국한되어 발생하였는데 이는 끝단에 퇴적된 이물질에 의하여 장기간 체수가 지속됨에 따라 발생한 것으로 판단된다.
- 부식 발생으로 인하여 본체의 거동에는 별다른 문제를 미치지 않는 상태이며, 손상의 진전방지 및 내구성 유지를 위하여 체수가 발생하지 않도록 주기적인 청소를 실시하는 것이 바람직하다.
- 후타재에 발생한 균열, 파손은 시공초기 건조수축, 공용 중 차량의 반복하중 및 충격에 의한 손상으로서 보수를 통한 내구성 유지가 바람직하다.

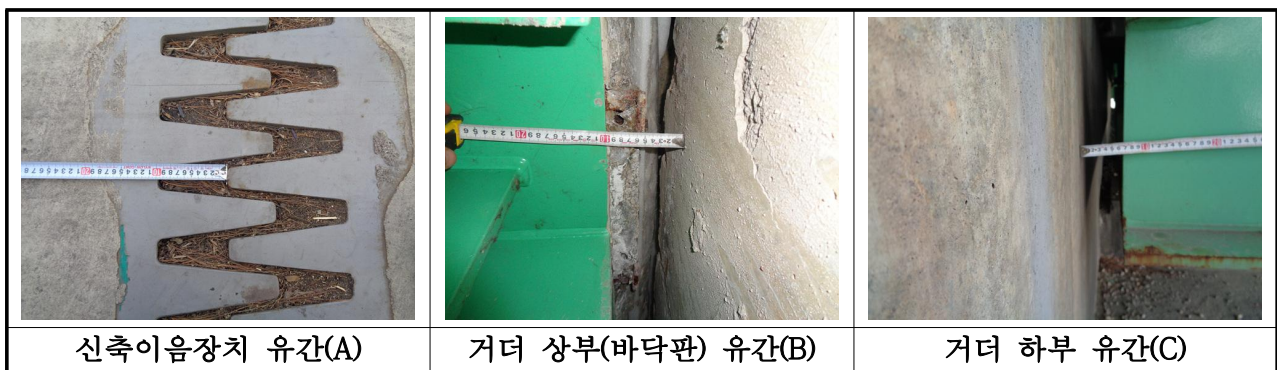
【사진 3.19】 신축이음 유간 측정방법

- 신축이음 유간을 각각 측정한 결과, 천안방향 A2측에서 하절기 신장 여유량이 부족한 것으로 검토되었다.
- 현재 16년간 공용하면서 여유량 부족에 따른 바닥판의 파손이나, 본체의 솟음, 변형 등과 같은 손상은 발생하지 않았으므로, 혹서기시 신축이음에 대해 세심한 주의관찰 후 손상의 발생시 교체를 통한 유지관리가 바람직할 것으로 판단된다.

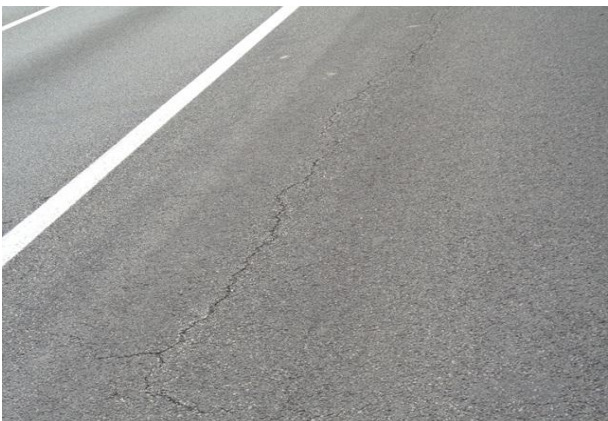
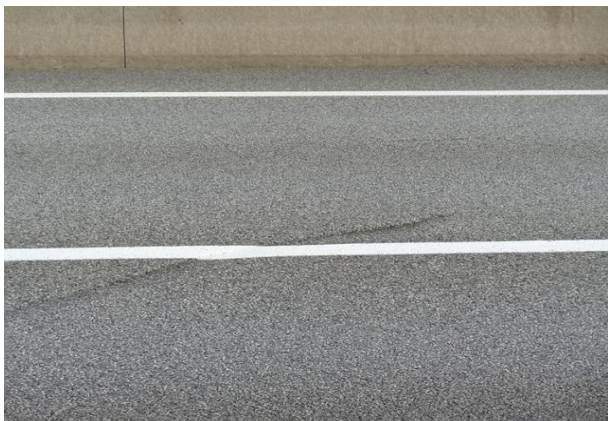
| 논산방향 S1 아스콘 균열 | 논산방향 S3 아스콘 균열 |

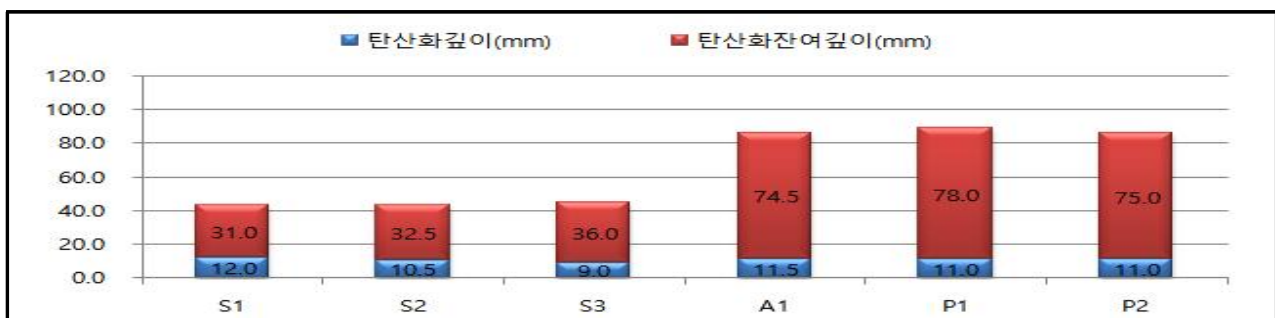
【그림 3.20】 탄산화 깊이 측정결과

탄산화 깊이 측정은 총 6개소(상부구조 3개소, 하부구조 3개소)에서 실시하였다. 실측한 최소 피복두께와 탄산화 깊이를 비교한 결과, 탄산화에 의해 철근부식 우려가 적은 “a등급”으로 평가되었다.

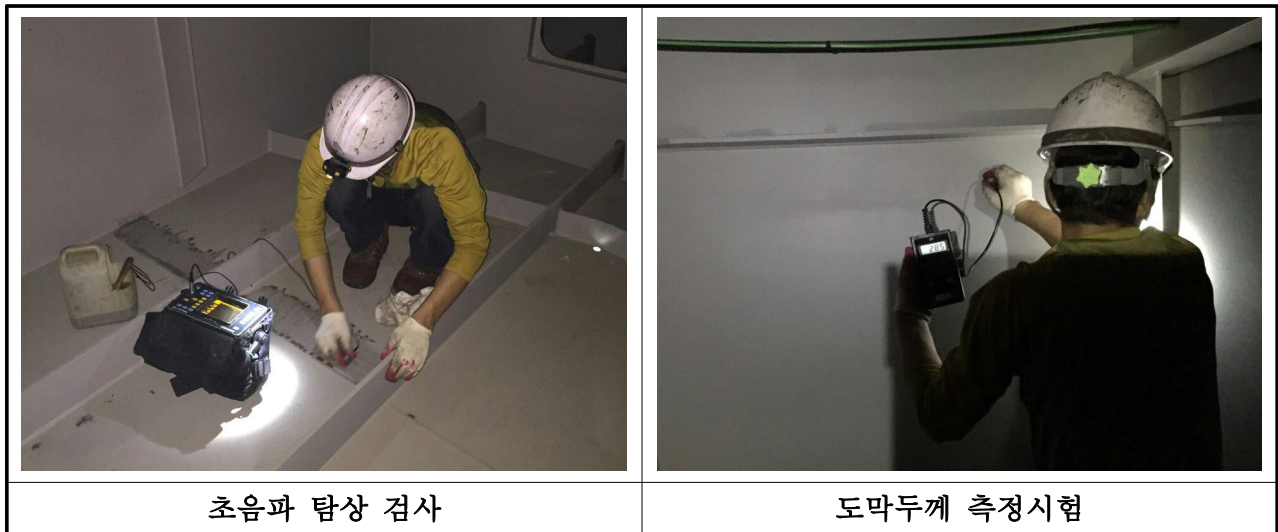
【사진 3.50】 강재 내구성조사 전경

초음파탐상시험으로 강박스 거더의 맞대기 용접부에 대해 용접상태를 검사한 결과, 전 개소에서 균열, 기공, 슬래그 및 용입부족 등의 내부결함이 없는 1등급(합격)으로 조사되었다.

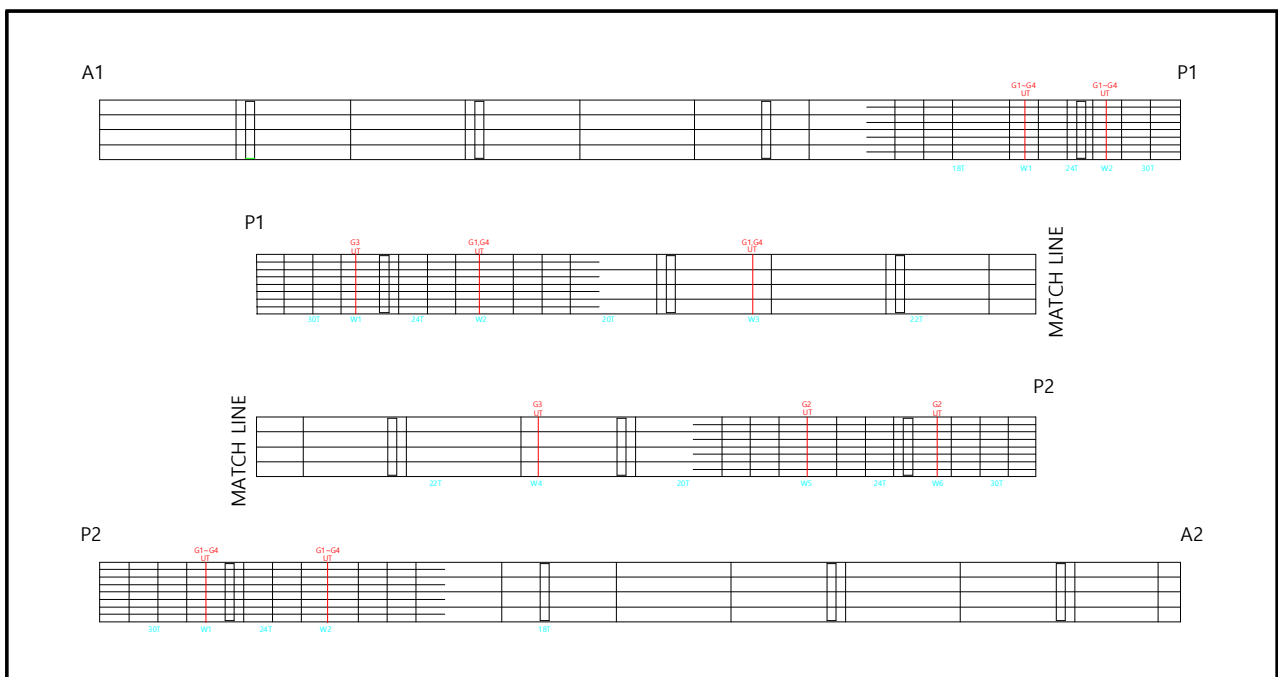
【그림 3.22】 강재 내구성조사 위치도

용성2교는 약 10년 정도의 공용기간이 경과한 상태로 현재 강재 용접부에 문제가 될 만한 용접결함이 없는 양호한 상태로 조사되어 상기 언급한 과업지시서 및 세부지침에 따라 책임기술자의 판단 하에 필렛용접구간의 시험은 실시하지 않았으며, 인장 및 교번구간의 하부플랜지 맞대기이음부에 대해서 초음파탐상시험을 실시하였다.
