# **교대 수평이동 원인 및 대책방안수립 기술검토용역 보고서 (1구역)**

**교대 수평이동 원인 및 대책방안 수립**

**기술검토용역 보고서 ( 1 구역 )**

과업대상 구간내 공용중 교대의 수평변위로 인한 보수·보강이 시행된 이력이 있는 대표 교량인 광정교에 대해서 과업을 수행하였다.

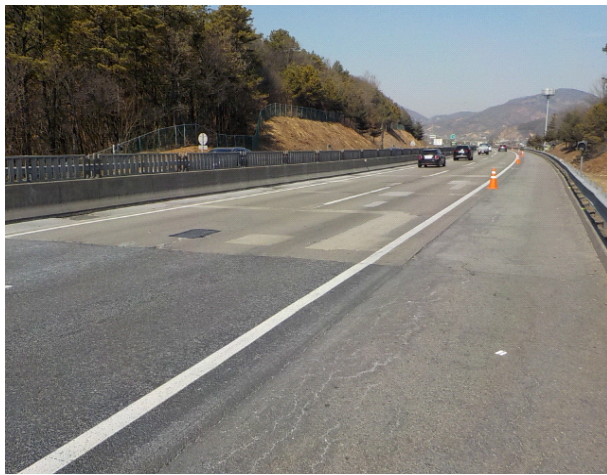
천안방향 시점측 접속포장 전경

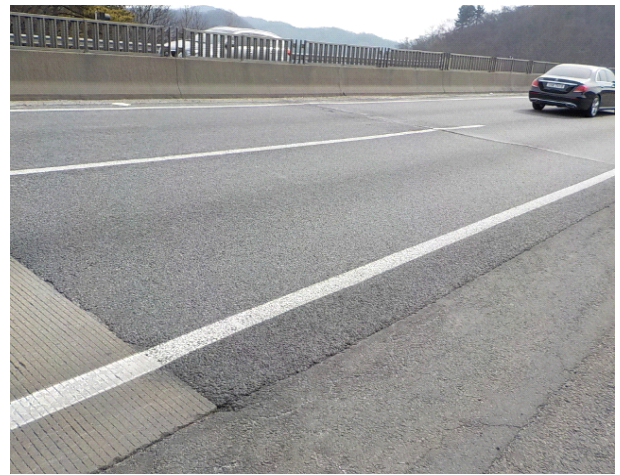
논산방향 시점측 접속포장 전경

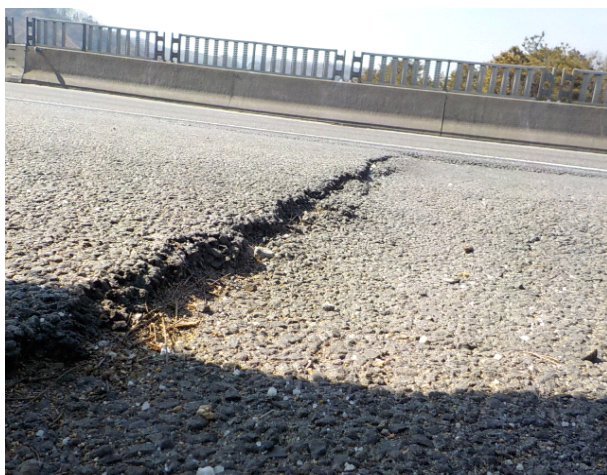
천안방향 Sta. 8.0m - 단차

포장은 차로측만 콘크리트포장이 시공되었으며, 길어깨부는 아스콘 포장이 시공된 상태이다. 또한 시점측 논산방향 Sta. 15.0~45.0m 구간 및 종점측 천안방향 Sta. 0~20.0m 구간은 아스콘포장이 위치하고 있다. 외관조사 결과, 수축줄눈 주변 포장 파손 및 중분대 이격, 단차, 망상균열 등이 조사되었다. 조사된 손상은 차량통행에 의한 줄눈부 주변 단면취약부위의 파손 및 스폐링 현상, 건조수축 및 동결융해 등에 의한 손상이며, 길어깨부 아스콘포장의 단차는 차로측의 특이 손상이 없는 상태로서, 국부적인 길어깨부 포장하부의 지지력 부족 등에 따른 단차로 발생되며 접속슬래브의 영향은 없는 상태로 판단된다.

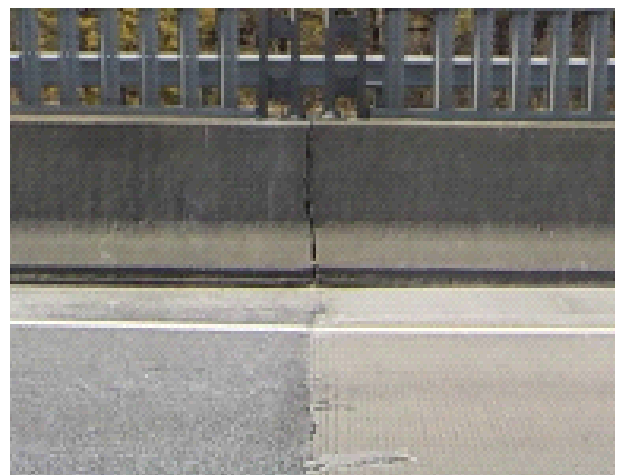
천안방향 Sta. 15.3m - 중분대 이격

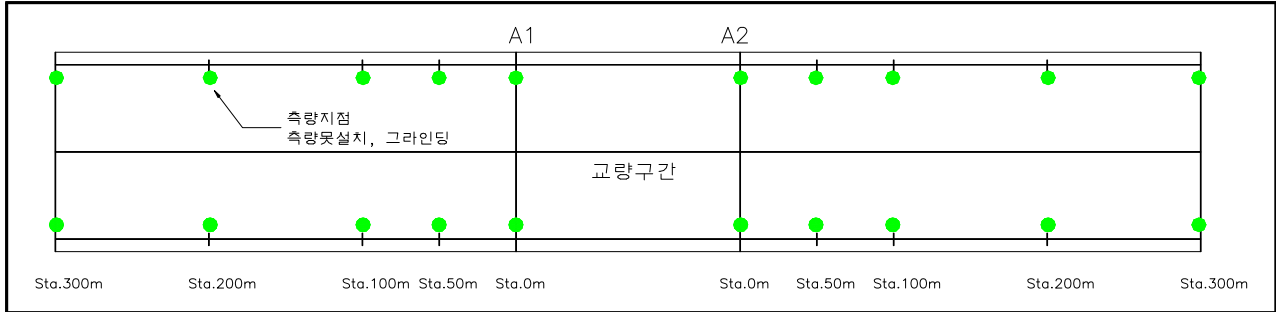
- 온도변화 - 15.4℃(일평균기온 4.7℃ ~ 20.1℃)
- 변화량 - 천안방향 시점측 최대 7mm, 천안방향 종점측 최대 3mm  
 논산방향 시점측 최대 6mm, 논산방향 종점측 최대 4mm

- 측정 결과 - 온도의 증가에 따른 포장의 신장거동에 의해 콘크리트 포장의 커팅기준선이 아스콘 커팅기준선 대비 교량측의 이동이 관찰되었음. 다만, 길어깨부는 아스콘 포장으로서 이질재료에 의한 콘크리트와 아스콘의 신축거동량의 차이가 있으므로, 측정된 값은 거동에 의한 절대값은 아니며, 포장 신장의 경향성을 파악하기 위함으로 측정함.

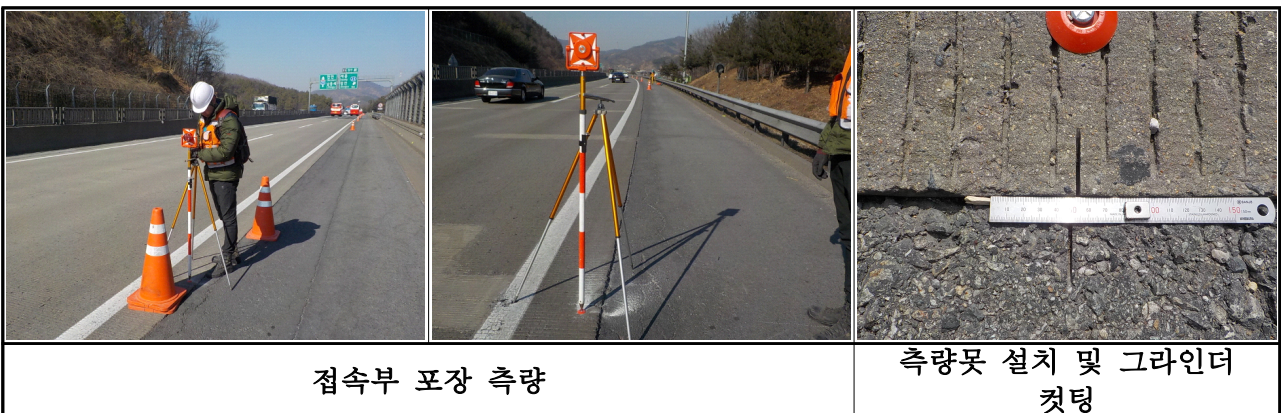
접속부 포장 측량

- 온도변화 - 15.4℃(일평균기온 4.7℃ ~ 20.1℃)
- 변화량(0~300m 기준) - 시점 천안방향 10mm, 종점 천안방향 1mm  
시점 논산방향 1mm, 종점 논산방향 1mm
- 측량 결과 - 온도의 증가에 의한 포장의 신장거동은 있으나, 거동량은 매우 적으며, 측량 오차범위, 팽창줄눈 등을 감안하였을 때, 토공부 포장의 신장거동에 의한 교량에 직접적인 영향은 없을 것으로 판단됨. 다만, 천안방향 시점측의 신장량이 타개소 대비 거동량이 큰 원인은 별도의 팽창줄눈이 위치하지 않아, 타개소에 비해 거동량이 큰 것으로 판단되므로, 팽창줄눈 설치를 통한 유지관리가 바람직할 것으로 판단된다.

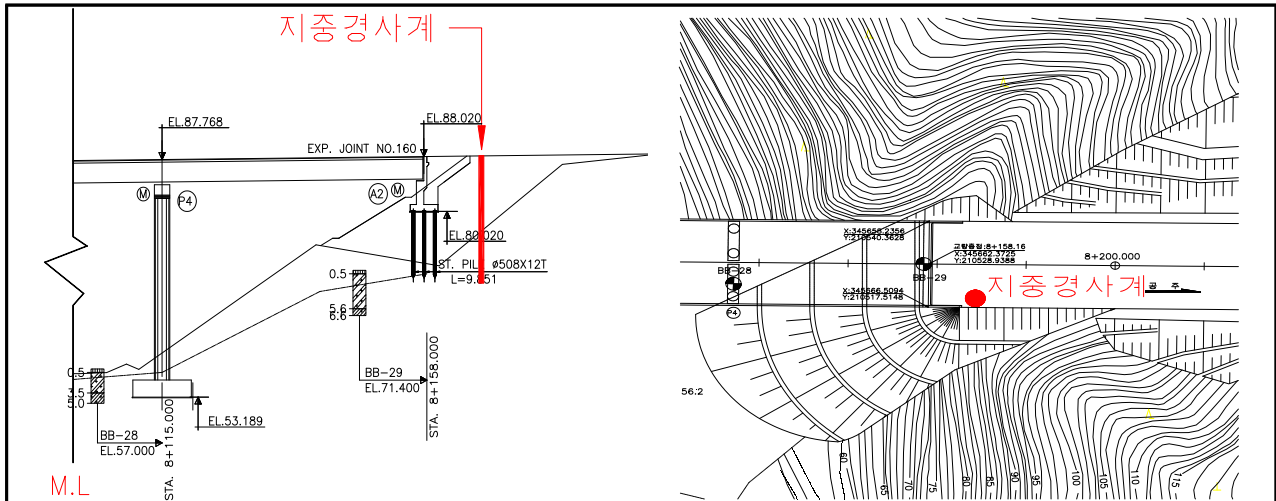
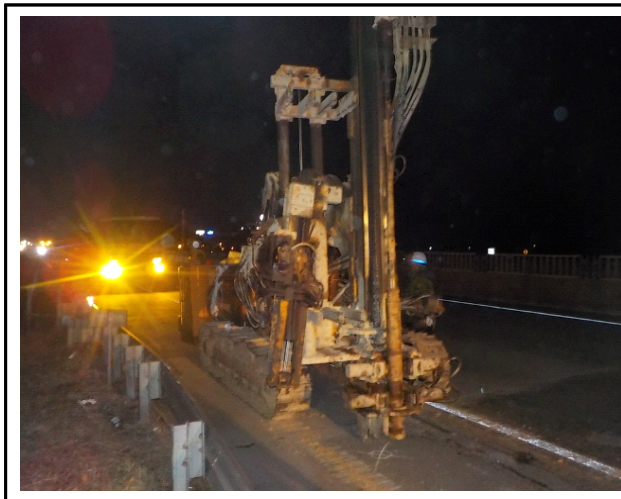
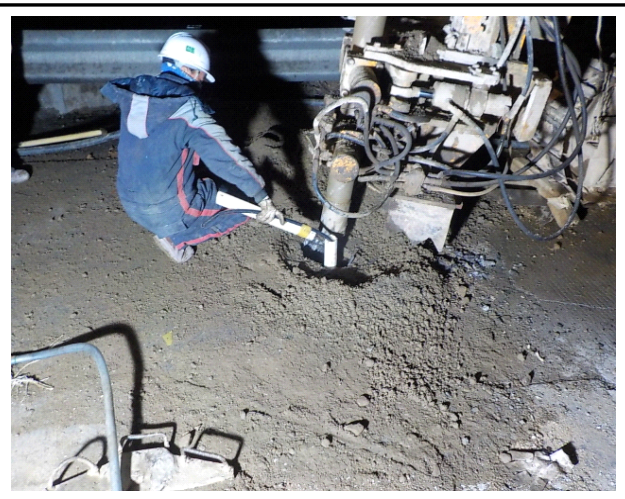
- 온도변화 - 10.5℃(일평균기온 9.6~ 20.1℃)
- 변화량 - 최대 4.06mm
- 1mm 이상의 변위가 나타나는 깊이는 2m에서 나타나기 시작하며, 변화량은 미미한 상태로서, 접속한 토공포장의 신장에 의해 교량에 끼치는 영향은 적을 것으로 판단됨.

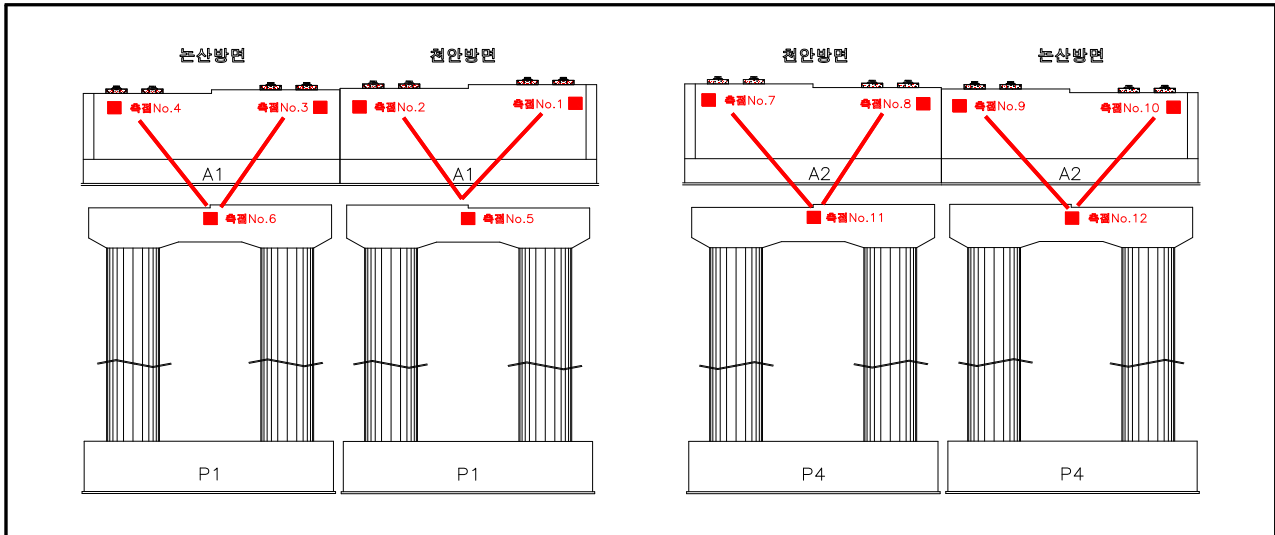
- 온도변화 - 16.0℃(일평균기온 4.1℃ ~ 20.1℃)
- 변화량 - 2013.3.6. 초기값으로 부터의 변화량(-:가까워짐, +:멀어짐)
- 금회 용역 시 변화량 - 천안방향 A1 최대 3mm, 논산방향 A1 최대 4mm  
천안방향 A2 최대 30mm, 논산방향 A2 최대 13mm
- 측량 결과 - 과업별 용역회사마다 장비 및 측정자의 오차 등이 발생하므로 초기치부터의 전반적인 경향을 통한 비교는 어려운 상태로서, 금회 측량자료를 통한 검토결과, A2와 P4의 경우 온도가 높아짐에 따라, 거리가 가까워지는 경향이 나타났으며, A1과 P1은 측량의 오차로 나타날 수 있는 미미한 변화 정도로서, 온도변화에 의한 거리변화는 거의 없는 것으로 판단됨.

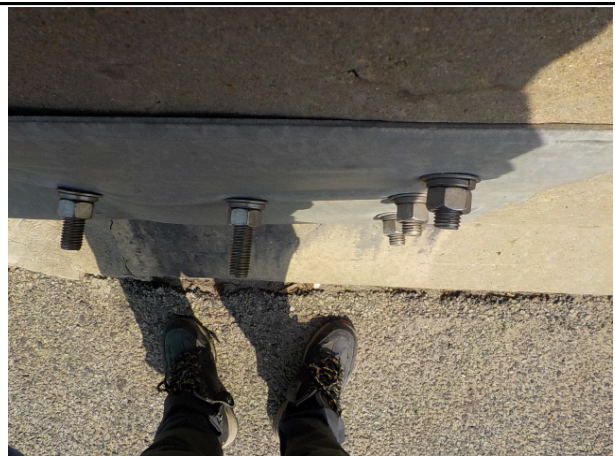
교대 A1 천안방향 날개벽 난간볼트 변형

- 현장조사 : 교대 및 날개벽 주변, 접속 토공부 포장 조사 결과, 날개벽에 설치된 난간부 볼트의 내측(교량측) 변형 및 접속슬래브 주변 균열, 단차 등이 조사됨. 받침장치 거동 분석 결과, P1은 온도변화에 의한 거동이 원활치 않으며, P4, A2는 신장측 이동량 과다 및 최대 온도 시, 여유량을 확보하지 못하는 것으로 분석됨. 신축이음은 천안방향 A1의 경우 하절기 여유량이 확보되지 못하며, A2는 신장측 이동량이 이론대비 과다한 것으로 분석됨.

교대 측방유동 발생 시 손상 변화가 나타날 수 있는 교대 주변의 손상 사진들을 활용하여 향후 조사 시 비교·검토를 통한 유지관리가 필요함

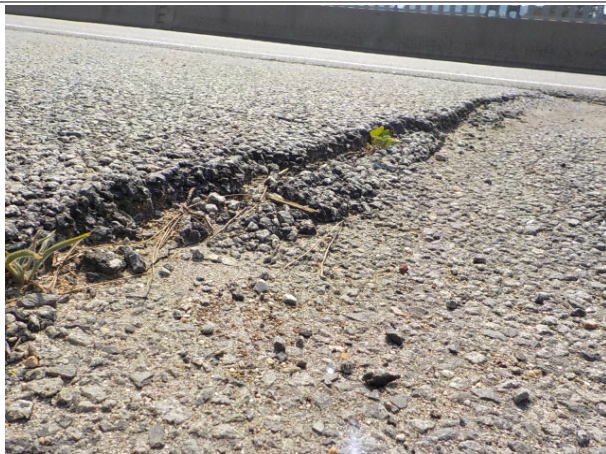
교대 A1 천안방향  
접속부 포장단차(날개벽 2m 이격)

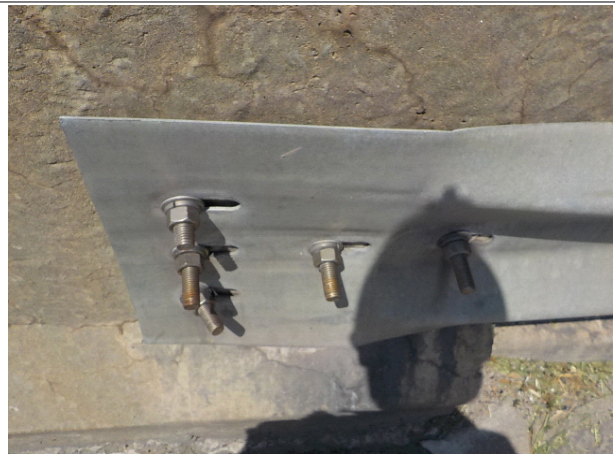
교대 A1 논산방향 날개벽 난간볼트 변형

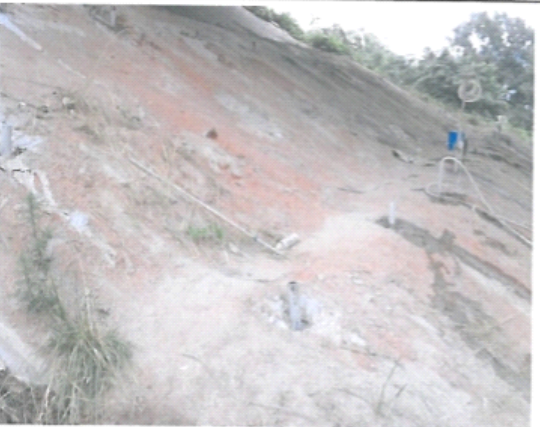
| | 공 종<br>(내용) | 시멘트밀크 주입<br>#4-12 ~ 4-1 |

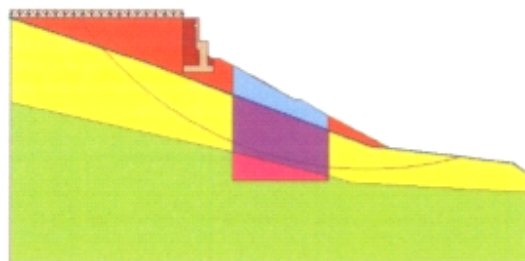
교대 A1 보강 후 원호활동 결과

원호 활동 검토결과, A2 교대의 안전율( $F_s=1.597$ )이 기준안전율( $F_s=1.5$ )을 만족하는 것으로 나타났다. 반면 A1 교대의 안전율( $F_s=1.433$ )이 기준안전율( $F_s=1.5$ )을 만족하지 못하여, 원설계에서도 이미 측방유동의 위험이 존재하는 것으로 나타났다.

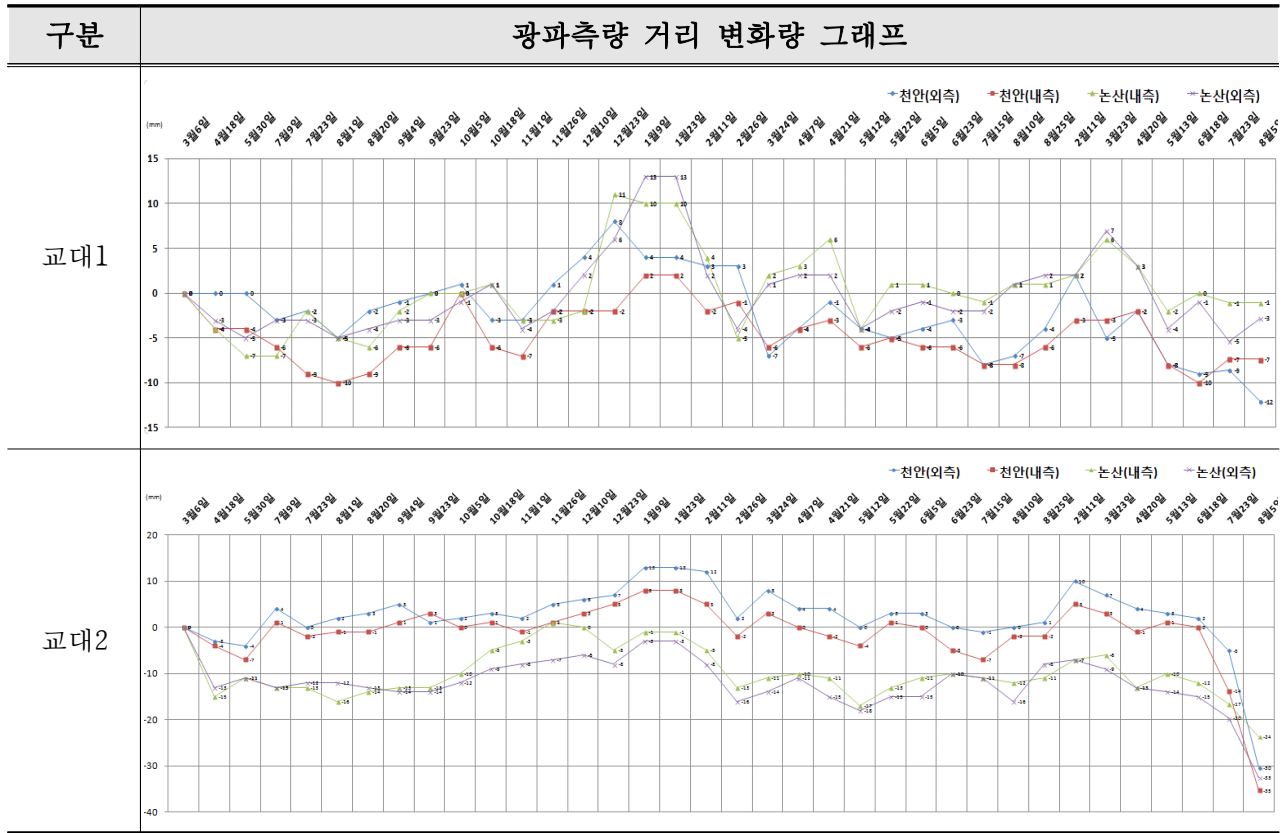
【표 2.7】 광파측량 거리 변화량 그래프

- 일반적으로 하절기에는 온도 상승으로 거더가 신장하여 교장이 늘어나고 동절기에는 온도 하강으로 거더가 수축하여 교장이 줄어드는 경향을 보이므로 교량의 상부구조와 교대 흙벽과 맞닿은 상태에서는 하절기에 교각과 교대사이의 거리는 늘어나야 한다. 그러나 계측결과는 반대의 현상을 보이고 있으며 이는 교량보다 길이가 긴 접속도로 콘크리트 포장(T=330mm)이 온도영향을 받아 신축하기 때문이다.
- 장기적으로 계절별 기온의 영향으로 신축을 반복하면서 지속적으로 조금씩 교각과 교대사이의 거리가 줄어들게 되는데 이는 알칼리 골재 반응으로 포장 콘크리트가 팽창하기 때문이다.
- 교대2 측의 상부 바닥판 단부 부분 절단 후 교각과 교대 사이의 거리가 급격히 축소 되는 것으로 나타났다. 이는 유간이 확보된 만큼 접속도로가 교량측으로 밀려나기 때문이다. 따라서 신축유간이 부족한 경우 교량 바닥판을 절단하여 유간을 확보할 것이 아니라 콘크리트 포장을 절단하여 팽창줄눈을 추가로 설치하여야 한다.

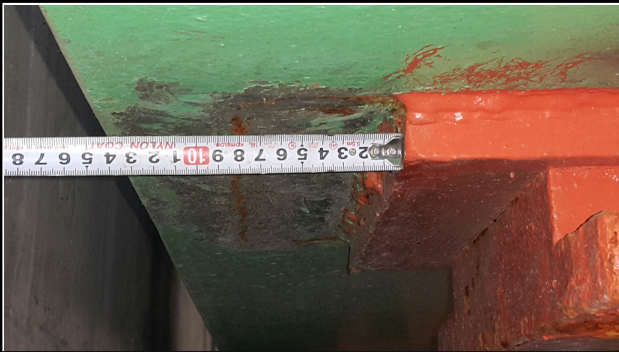
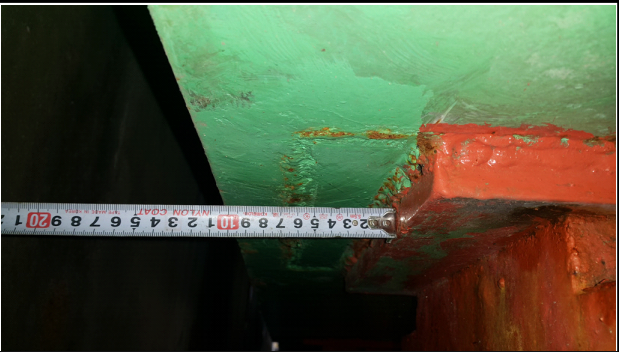
- A1 지점의 교량받침 프리세팅시 슬플레이트의 이동량 측정결과 최소 6.5cm~최대 7.5cm로 측정되었다. 강박스거더(G4기준) 지점부 다이어프램과 슬플레이트 센터와의 오프셋은 약 7.5cm 이며 하부 받침본체 센터와의 오프셋은 5.0cm로 측정되었다.

| 최대이동량 A1-SH8(논산) : 7.5cm | 최소이동량 A1-SH6(논산) : 6.5cm |

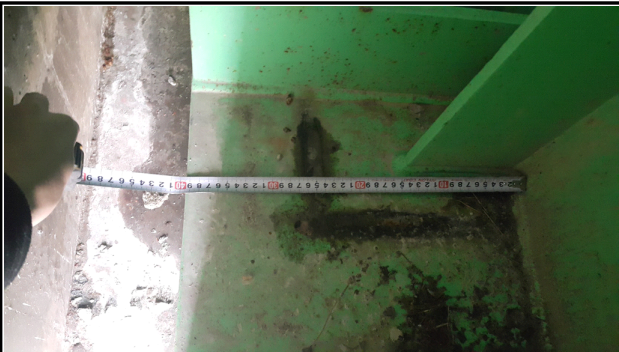
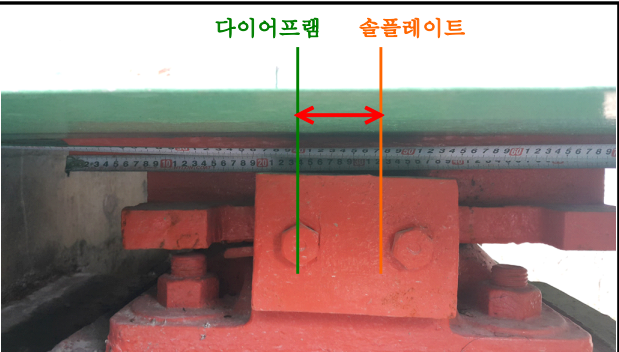
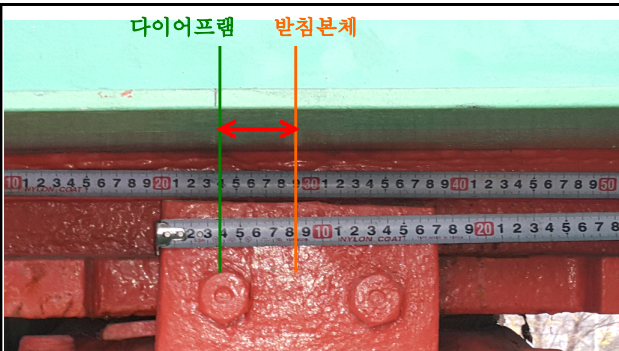
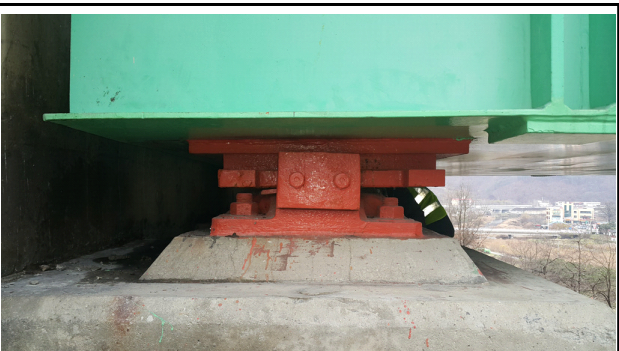
| 다이어프램(THK:1.6cm) 위치 : 끝단에서 40.0cm | 다이어프램과 슬플레이트 센터와의 오프셋 : 7.5cm |
| 다이어프램과 받침본체 센터와의 오프셋 : 5.0cm | A1-SH8(논산) 이동여유량 전경 |

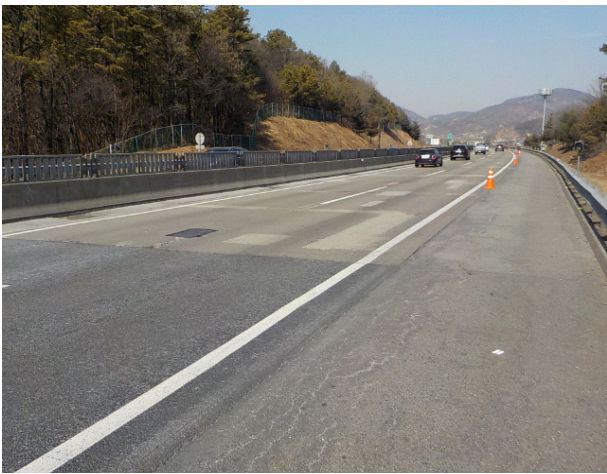
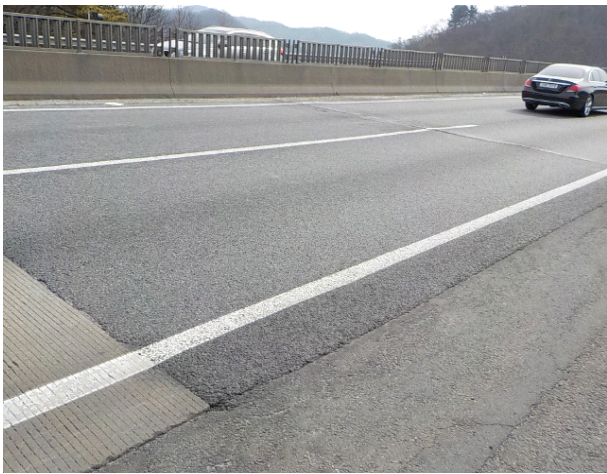
| 천안방향 시점측 접속포장 전경 | 논산방향 시점측 접속포장 전경 |

포장은 차로측만 콘크리트포장이 시공되었으며, 길어깨부는 아스콘 포장이 시공된 상태이다. 또한 시점측 논산방향 Sta. 15.0~45.0m 구간 및 종점측 천안방향 Sta. 0~20.0m 구간은 아스콘포장이 위치하고 있다. 외관조사 결과, 수축줄눈 주변 포장 파손 및 중분대 이격, 단차, 망상균열 등이 조사되었다. 조사된 손상은 차량통행에 의한 줄눈부 주변 단면취약부위의 파손 및 스폐링 현상, 건조수축 및 동결융해 등에 의한 손상이며, 길어깨부 아스콘포장의 단차는 차로측의 특이 손상이 없는 상태로서, 국부적인 길어깨부 포장하부의 지지력 부족 등에 따른 단차로 발생되며 접속슬래브의 영향은 없는 상태로 판단된다.

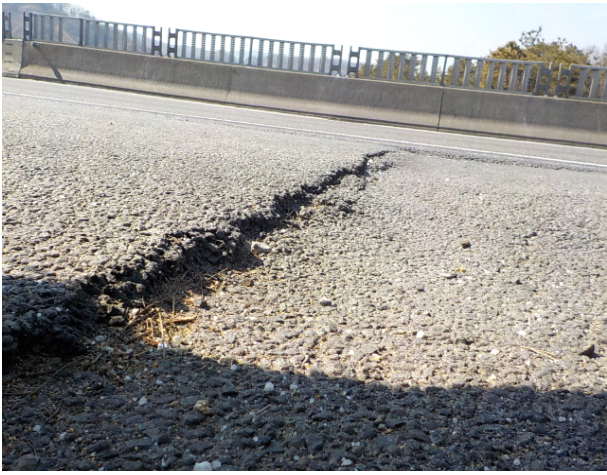
| 천안방향 Sta. 8.0m - 단차 | 천안방향 Sta. 15.3m - 중분대 이격 |

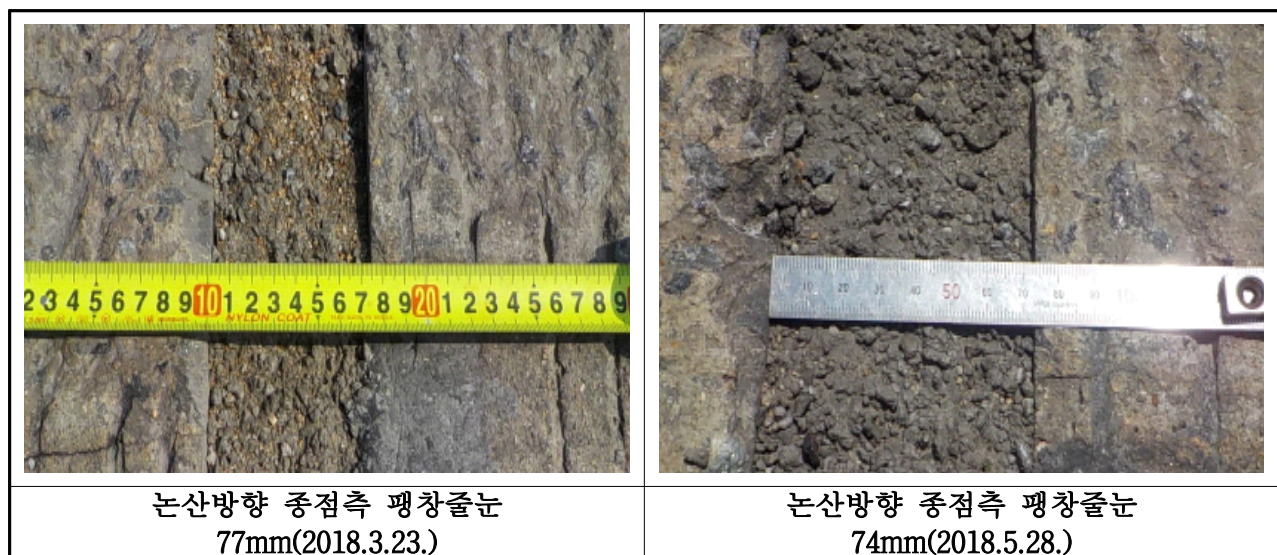
【사진 3.6】 팽창줄눈 측정현황

- 온도변화 - 16.0℃(일평균기온 4.1℃ ~ 20.1℃)
- 팽창줄눈 위치 - 천안방향 종점측 A2로부터 35.5m 이격  
논산방향 시점측 A1으로 부터 31.2m 이격  
논산방향 종점측 A2로부터 35.5m 이격
- 변화량 - 천안방향 종점측 7mm  
논산방향 시점측 5mm, 논산방향 종점측 4mm
- 측정 결과 - 온도의 증가에 따른 포장의 신장거동에 의해 설치된 팽창줄눈은 감소하는 경향이 나타났으며, 변동폭은 크지 않은 상태로서, 최고온 시 팽창줄눈 유간의 협착은 없을 것으로 판단됨.

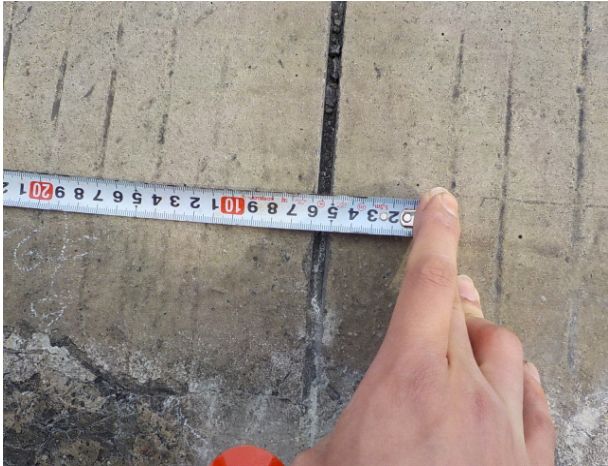
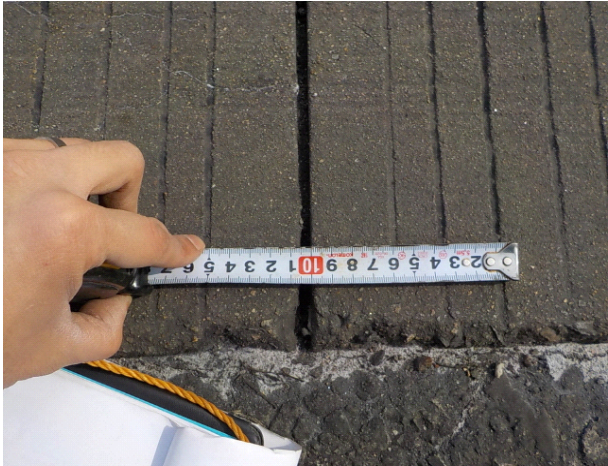
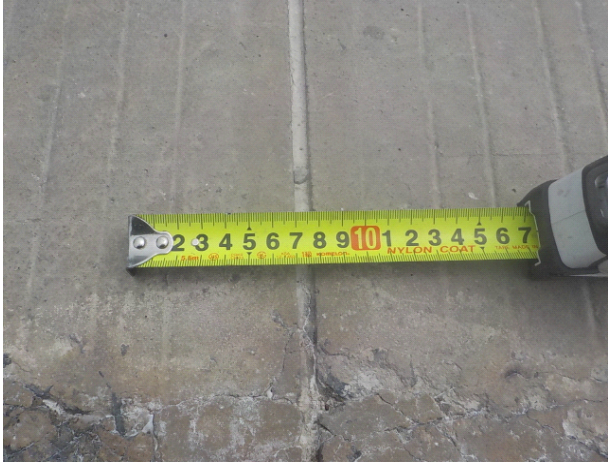
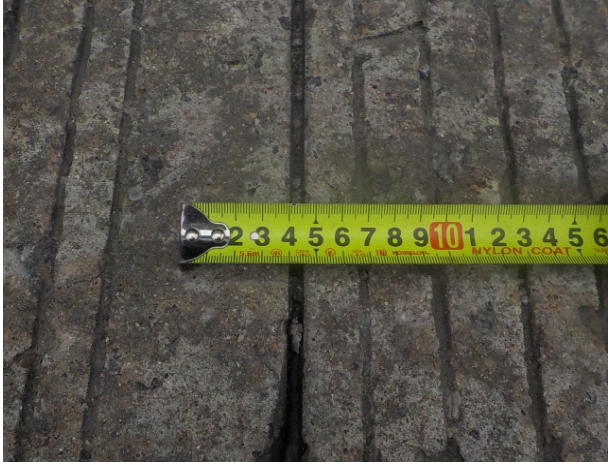
### 【사진 3.7】 수축줄눈 변화량

| <p>논산방향 시점 Sta. 200.0m - 수축줄눈(8mm)<br/>2018.2.27</p> | <p>논산방향 종점 Sta. 199.0m - 수축줄눈(6mm)<br/>2018.2.27</p> |
| <p>논산방향 종점 Sta. 20.8m - 수축줄눈(8mm)<br/>2018.5.28</p> | <p>천안방향 시점 Sta. 21.5m - 수축줄눈(6mm)<br/>2018.5.28</p> |

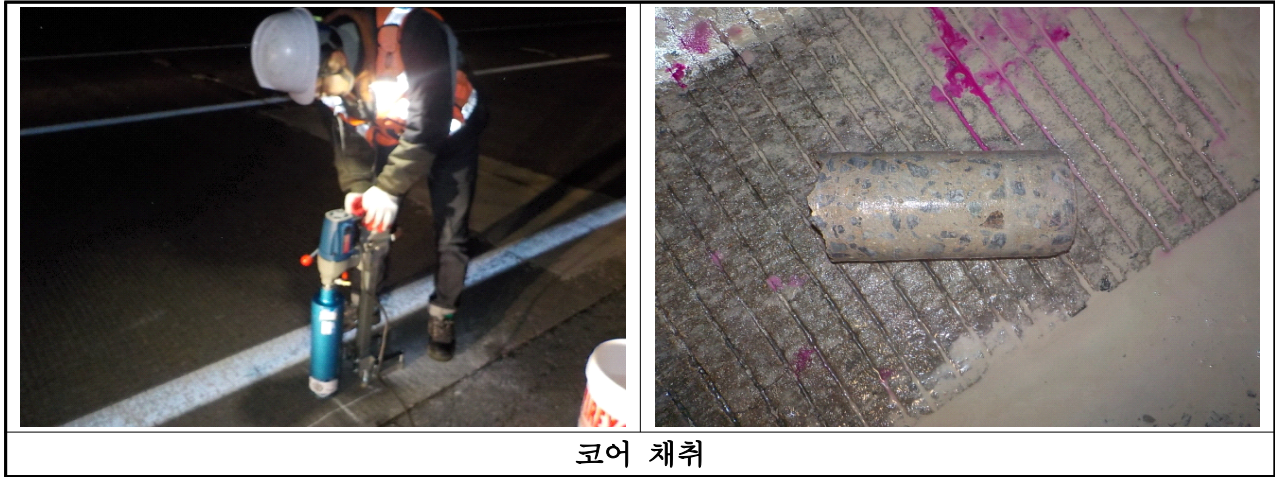
【사진 3.8】 A1 접속포장 코어채취

- 2015년 알칼리 골재반응 시험  
 시험방법 : 화학적방법(코어채취)  
 시료위치 : A2에서 후방 약 50m 위치에서 포장콘크리트 채취  
 평가결과 : 반응성 없음
- 금회 용역 알칼리 골재반응 시험  
 시험방법 : 화학적방법(코어채취)  
 시료위치 : A1에서 전방 약 65m 위치에서 포장콘크리트 채취  
 평가결과 : 반응성 없음
- ※ 시험성적서는 부록에 수록하였음
- A1, A2에 접속한 토공 포장부에 대한 알칼리 골재반응 시험결과, 알칼리 골재반응은

없는 상태로 검토되었으며, 접속 포장부의 외관조사결과 또한 알칼리 골재반응에 의한 포장의 팽아웃 손상 등은 조사되지 않은 상태이다.

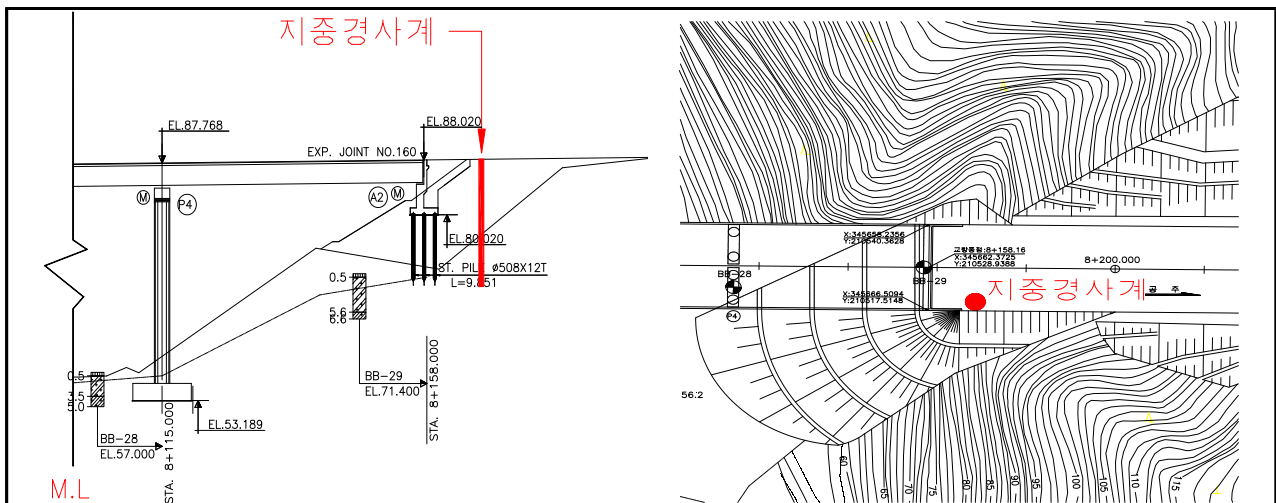
【그림 3.5】 지중경사계 위치도

성토부 및 접속포장부의 변위 측량을 위해, A2 교대 접속부에 근접하여 말뚝기초하단까지 보링(13m)하여 토공부 변위를 계측하였다.

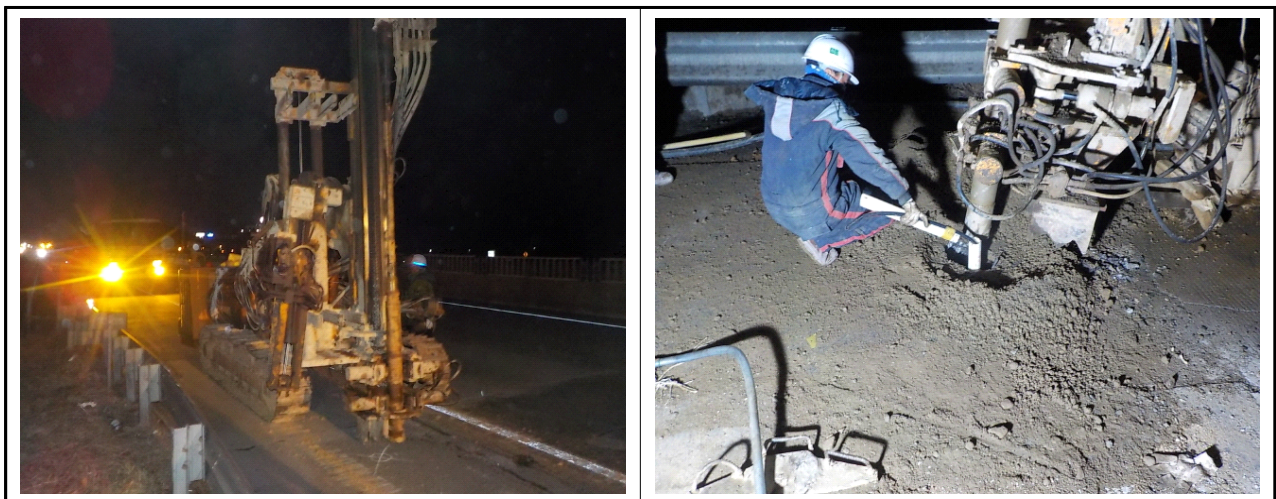
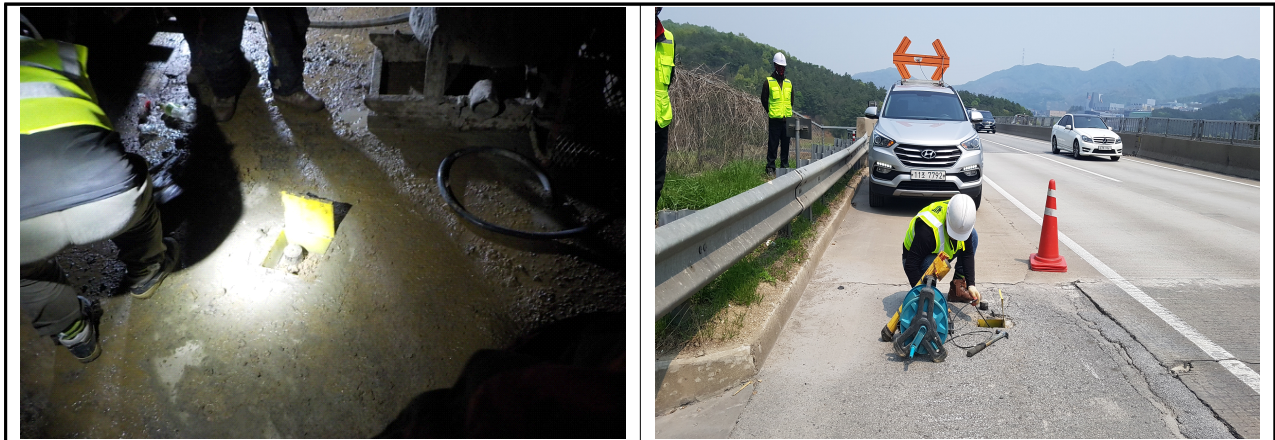
【사진 3.10】 지중경사계 설치 및 계측

- 온도변화 - 10.5℃(일평균기온 9.6~ 20.1℃)
- 변화량 - 최대 4.06mm
- 1mm 이상의 변위가 나타나는 깊이는 2m에서 나타나기 시작하여 하부 지반보다는 상부 토공포장 변위의 경향이 있음. 다만, 변화량이 미미하여 접속한 토공포장의 신장에 의해 교량에 끼치는 영향은 적을 것으로 판단됨.

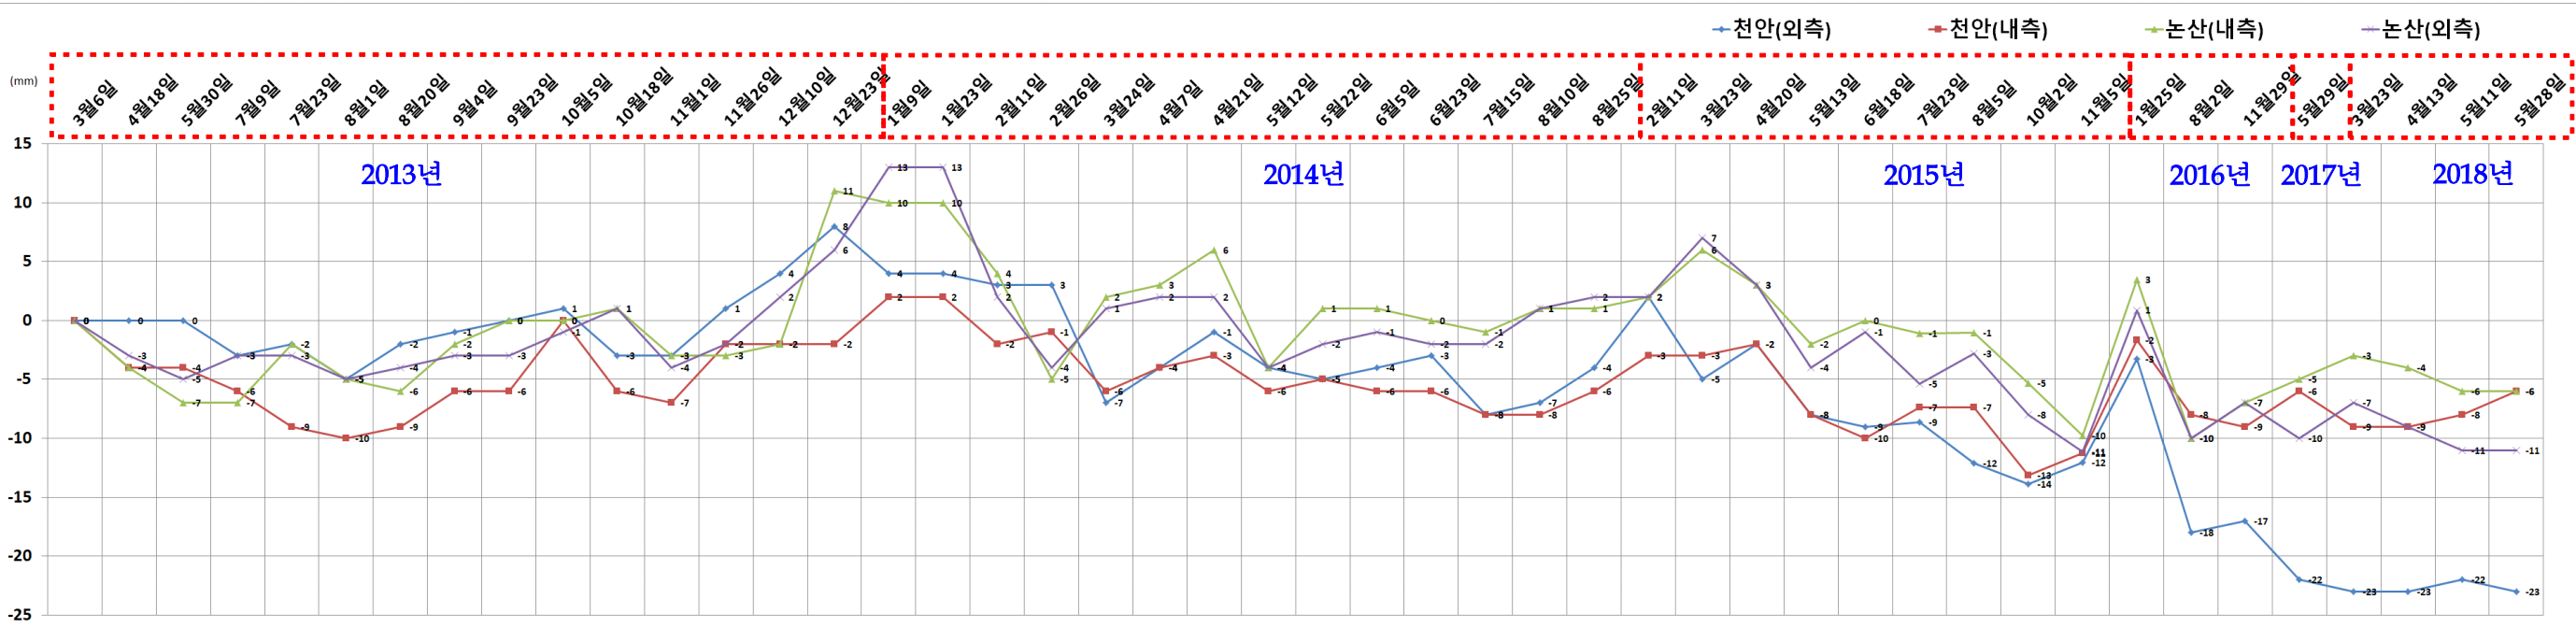
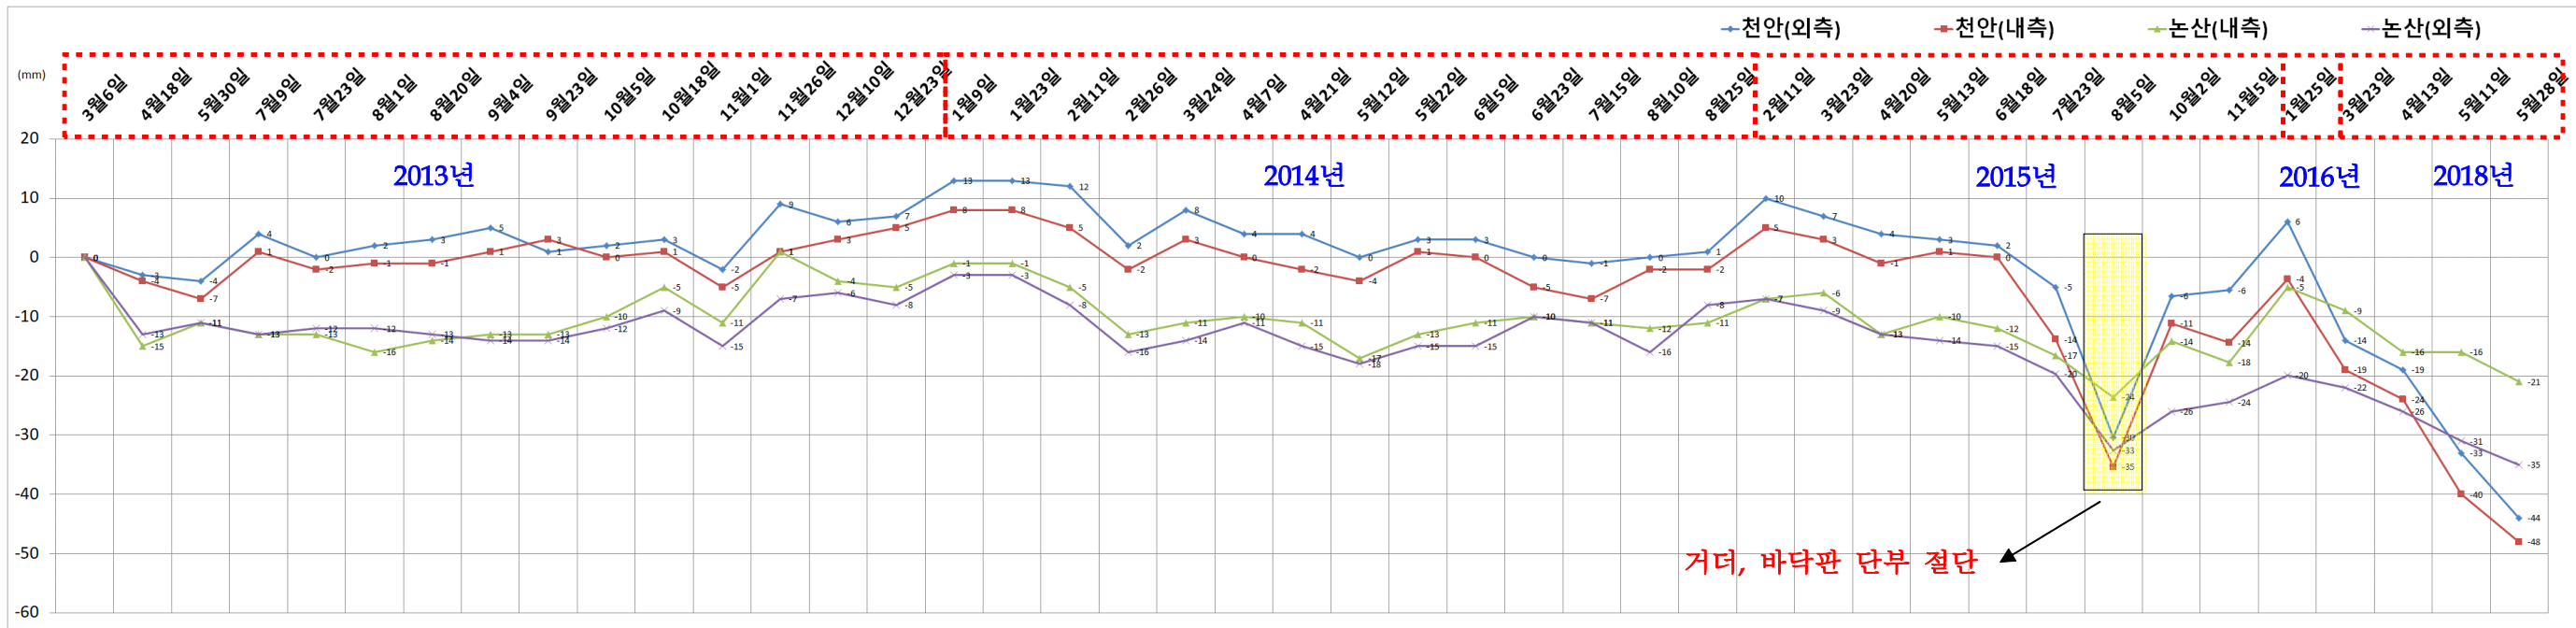
【그림 3.7】 현재까지 교대·교각간 거리 측량 현황

- 금회 용역시 변화량 - 천안방향 A1 최대 3mm, 논산방향 A1 최대 4mm  
천안방향 A2 최대 30mm, 논산방향 A2 최대 13mm
- 측량 결과 - 과업별 용역회사마다 장비 및 측정자의 오차 등이 발생하므로 초기치부터의 전반적인 경향을 통한 비교는 어려운 상태로서, 금회 측량자료를 통한 검토결과, A2와 P4의 경우 온도가 높아짐에 따라, 거리가 가까워지는 경향이 나타났으며, A1과 P1은 측량의 오차로 나타날 수 있는 미미한 변화 정도로서, 온도변화에 의한 거리변화는 거의 없는 것으로 판단됨.

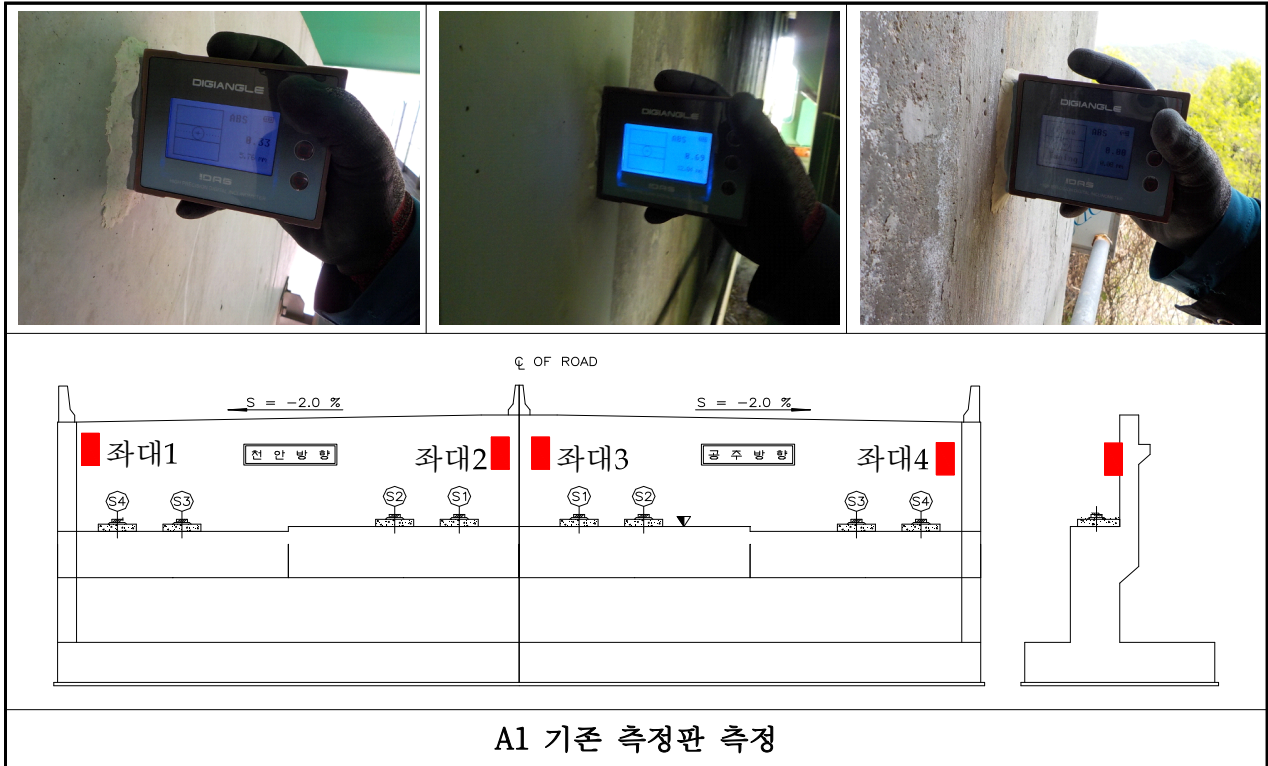
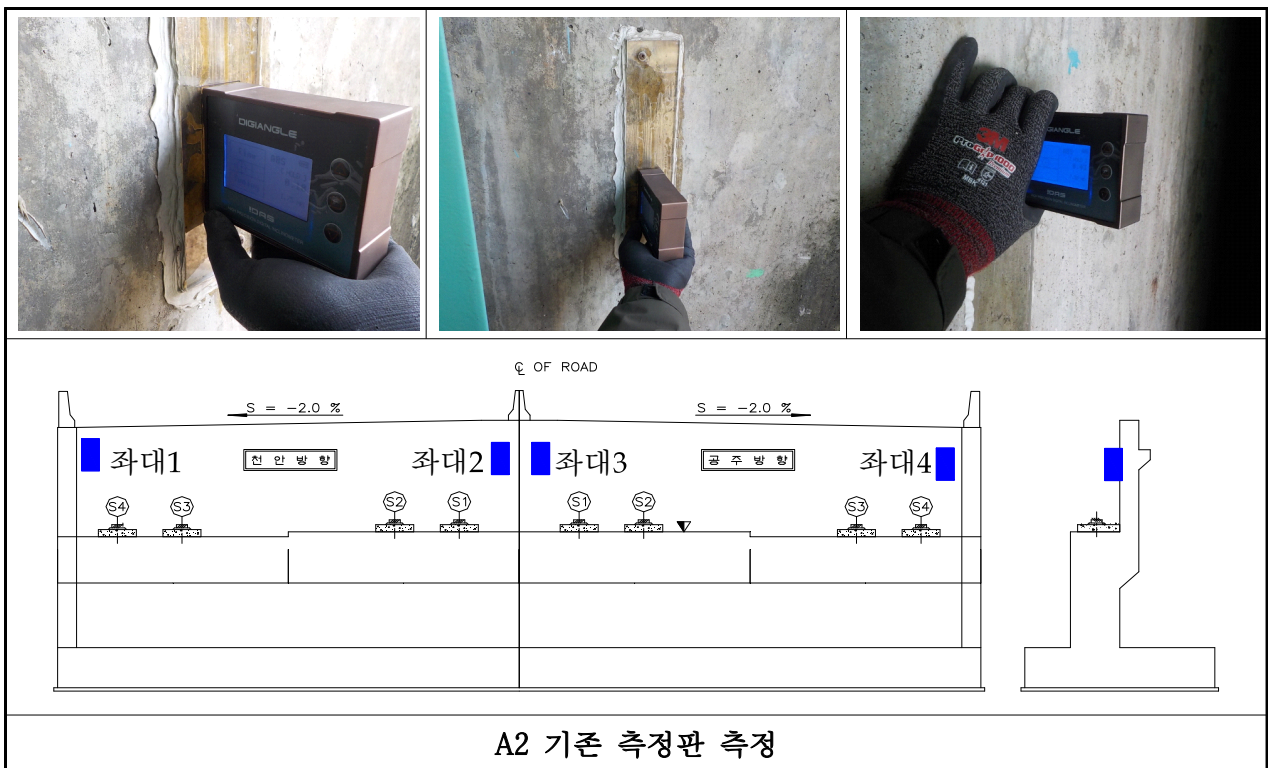
【그림 3.8】 교대 기울기 측정 개요

연도별 측정 조사자 및 측정기기의 차이에 의한 오류 및 오차가 존재하므로 초기값으로부터의 경향성을 파악하는데는 무리가 있을 것으로 판단되어, 금회 용역 기간 동안 실시한 값을 검토하였다. 검토결과, 0.01~0.06°의 내측변위가 있는 것으로 측정되었으며, 여러 오차요인들을 감안하였을 때, 변위량은 적은 것으로 판단된다. 또한, 5월 10일과 5월 28일 비교 대비 외측방향의 변위가 나타난 상태로서, 온도 상승과 내측변위가 비례하다고 판단하기 어렵다.

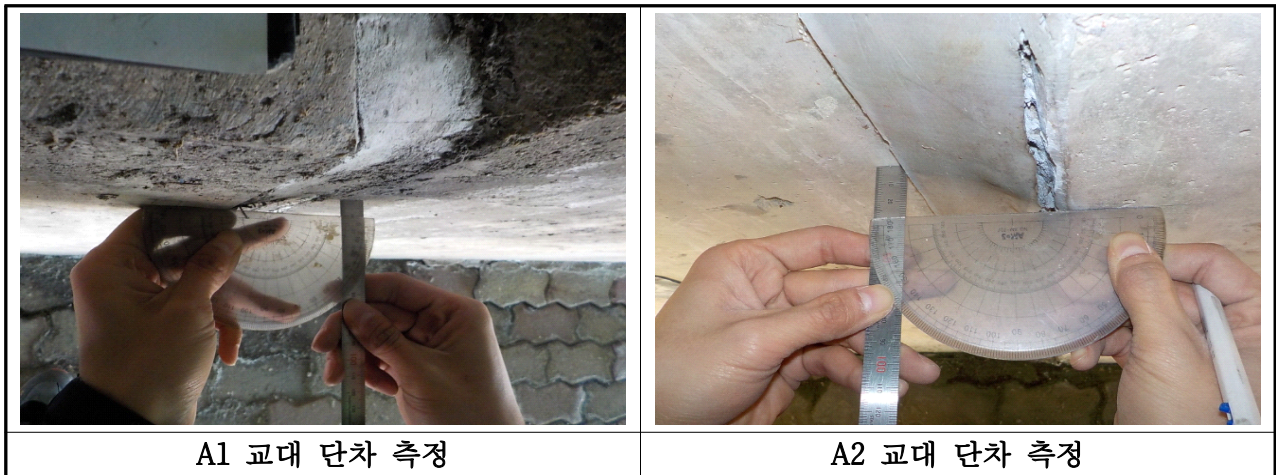
【사진 3.11】 교대 단차측정

실린트 선형 및 외관상태는 특이변화가 없는 양호한 상태이며, 단차 측정결과 방향별 교대의 내측변위 및 편차는 없는 것으로 판단됨.

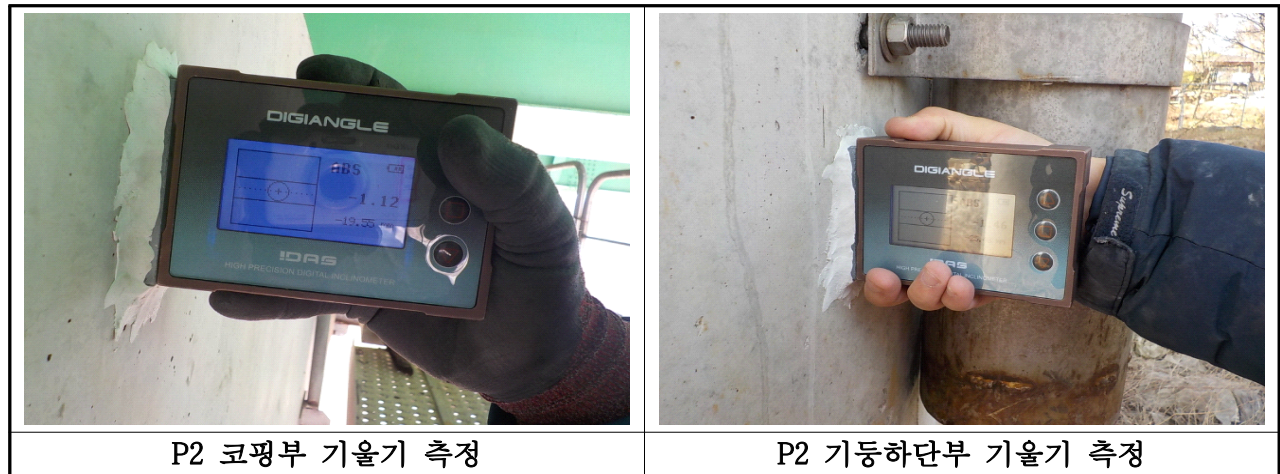
【사진 3.12】 교각 P2 기울기 측정

받침신장측 거동성이 이론 대비 상이하며, 교대·교각 거리의 변화가 측정되어 고정단의 기울음 여부에 대해 파악하고자 P2 고정단 전·후면 및 상·하단부에 기울기 측정판을 부착하여 측정하였으며, 결과는 다음과 같다.

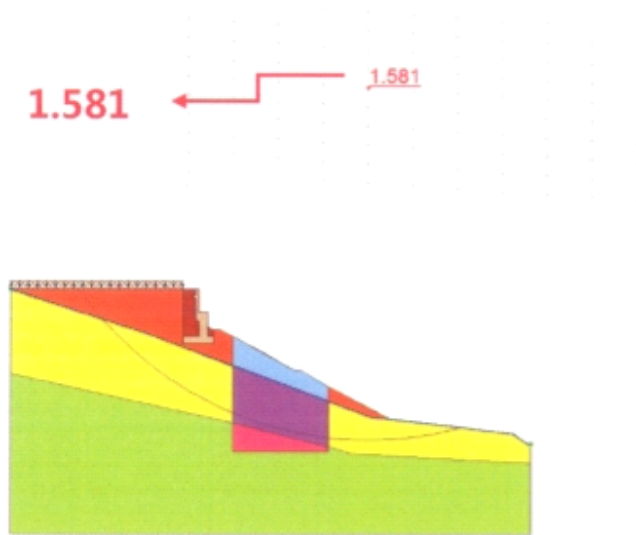
【그림 3.18】 보강 후 원호활동 결과...O.K

교대 A1 보강 후 원호활동 결과

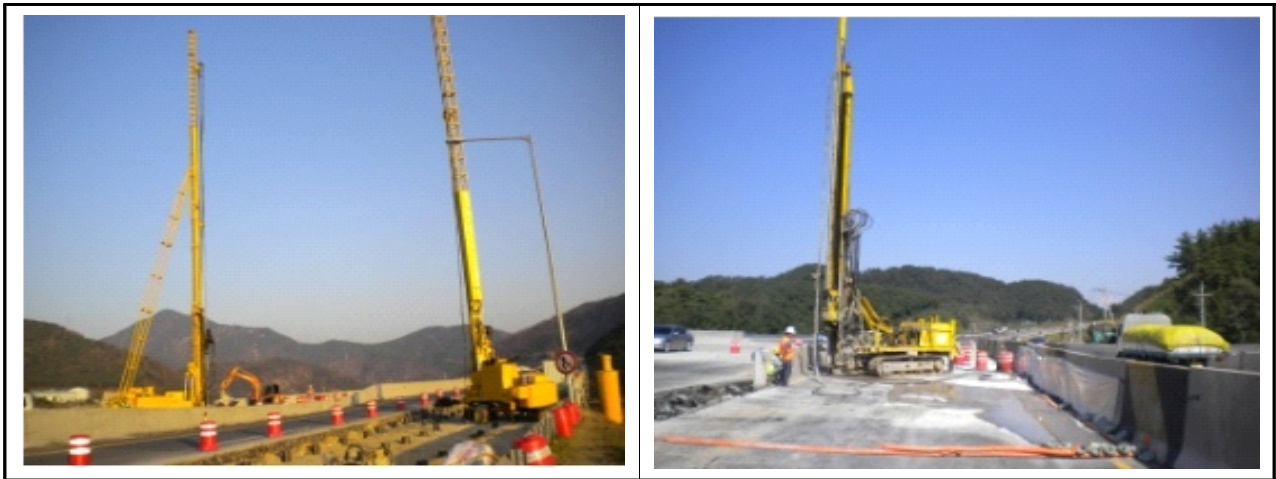
【사진 5.1】 지반 보강(예)

【그림 5.5】 교대 뒷채움부 및 전면보강(Twin-jet 공법)
