2017년 하반기 도로시설물 정기점검 용역  
**결 과 보 고**

2017. 12

## 2017년 하반기 도로시설물 정기점검 결과보고

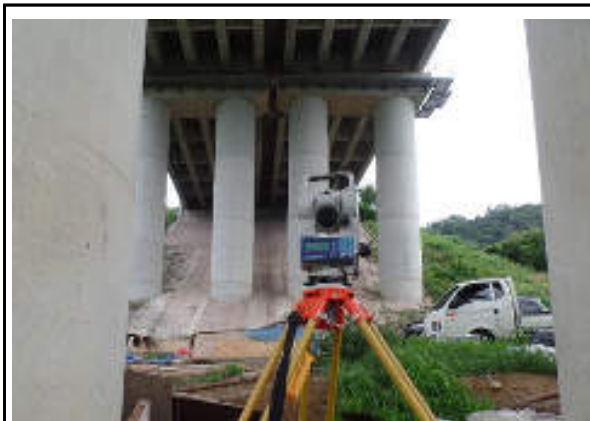
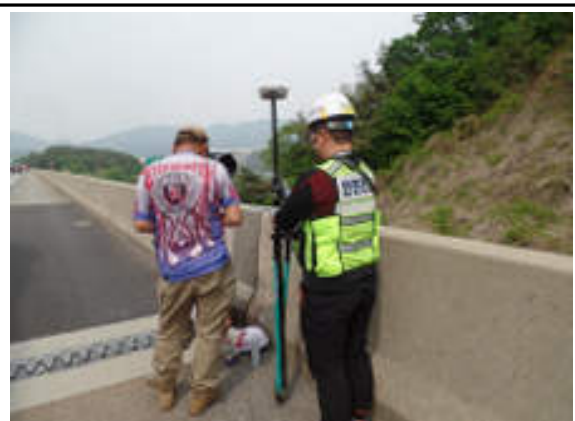
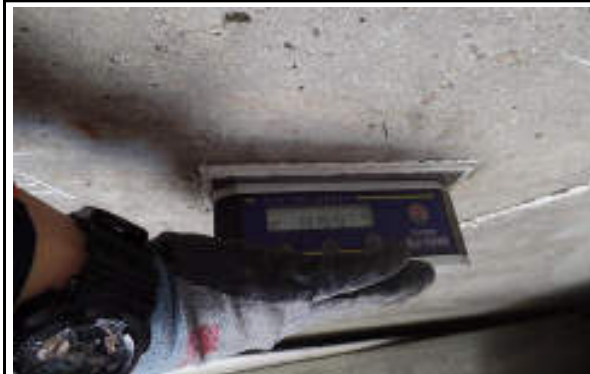
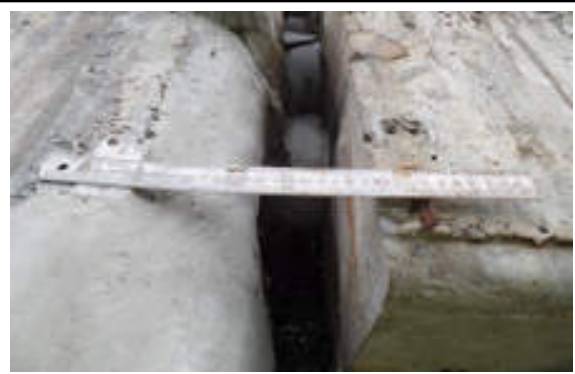
교대변위 측정 전경

- 교대 측방이동에 대한 변위 관측결과(8월 혹서기) 광파기 측량은 초기치 값보다 교대와 교각이 가까워지는 결과를 얻었으며, GPS는 신축이음장치에서 팽창 및 수축이 온도변화에 따라 진행되고 있다. 또한, 교대 기울기, 게이지 측정, 바닥판유간, 신축이음유간, 팽창줄눈에 대한 결과 전반적으로 변위는 미소하게 발생한 상태이며, 온도변화에 따른 것으로 판단된다. 현재 교대 흙벽과 거더의 협착 및 받침장치의 협착은 발견되지 않아 현재 측방이동은 없는 것으로 판단됨. 다만, 인풍교(A2) 논산방향의 거더유간 여유길이가 8mm로 측정되었으나 현재 협착으로 인한 주변손상은 없는 것으로 보아 현재까지 온도변화에 따른 영향은 적은 것으로 판단됨.

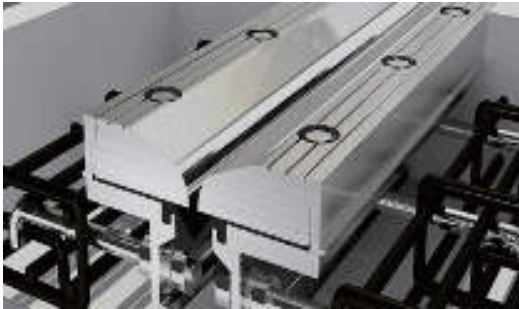
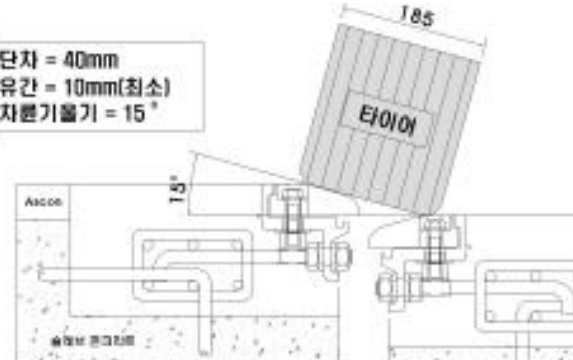
| 신축이음장치 L.H.A.J(특허 제10-1050713호) | |

- 해당구조물은 분리교량으로서 장기공용에 의하여 신축이음장치의 후타재 파손, 포장부 균열이 발생되었으며, 현재 종방향 신축이음장치가 아닌 나무줄대를 이용하여 시공이 이루어진 상태로 균열 제어 및 흡수의 기능이 부족함에 따라 신축이음장치 추가 설치 및 보수에 대한 대책이 요구됨.

- 해당 손상현황에 따른 주요 보수보강방안은 종방향 신축이음장치를 신설로 설치하여 기능유지 및 차량운행 안전을 도모해야 할 것으로 판단됨.

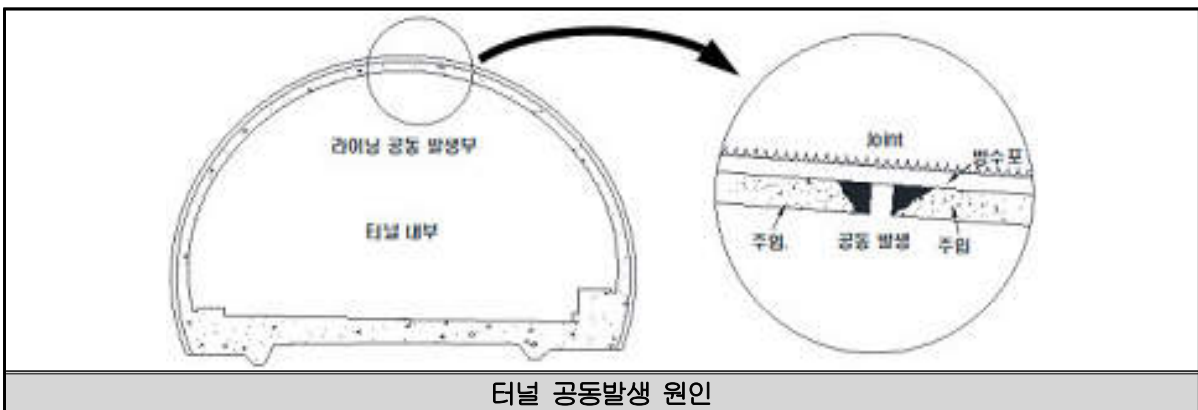
라이닝 공동부 손상 발생현황

- 금회 조사된 손상은 구조적인 문제는 없는 것으로 판단되나, 추적조사를 통하여 손상여부를 판단 후 보수를 실시하는 것이 바람직한 것으로 사료된다. 그러나 향후 환경적인 요인에 의해 내구성 저하가 예상 될 때는 적절한 공법을 선정하여 보수를 실시하는 것이 바람직할 것으로 판단됨.

| 구분 | 구 간 | 규 모 | 적 용 | 비고 |
|---|---|---|---|---|
| 1 | 논산방향 천단부 S128~129 | B=1.0m, L=2.0m, T=0.2 | 폴리카보네이트 + 케미컬앵커 | |

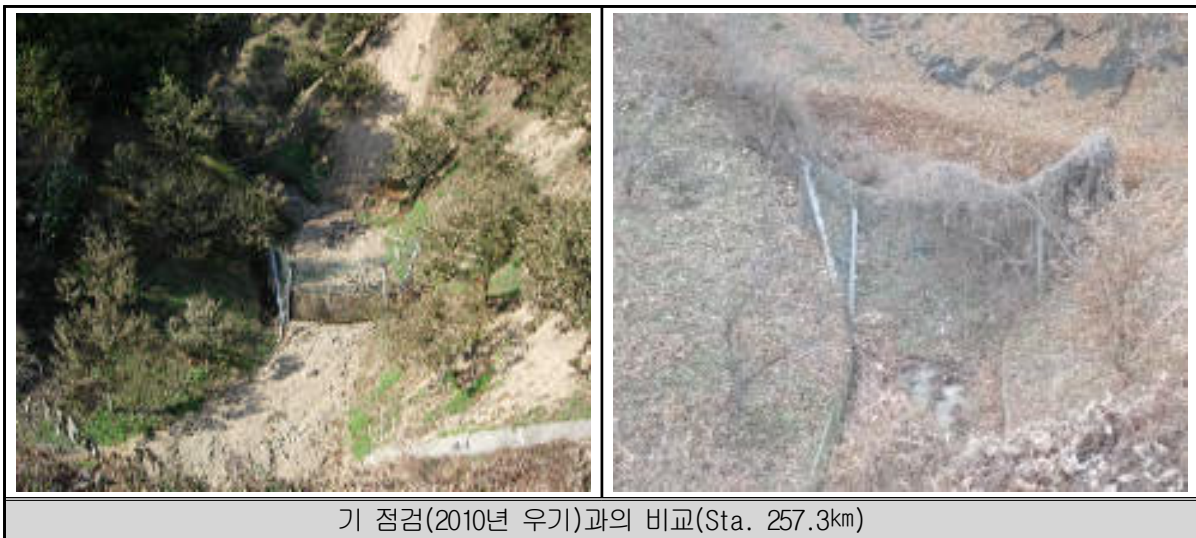
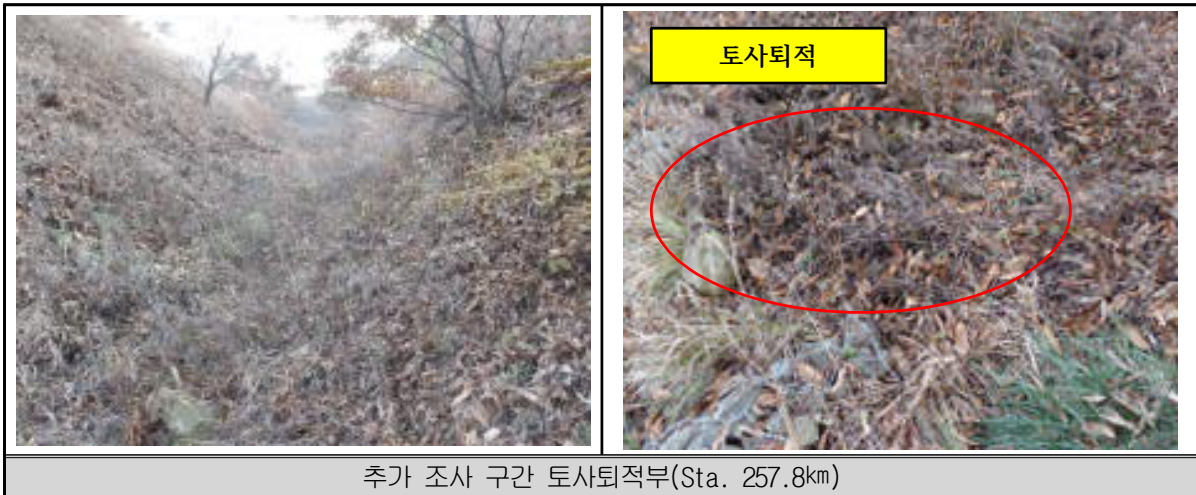
- 정안ic 절토사면(논산방향 6)부터 논산방향으로 2010년도 집중호우 시 인근사면에서 내려온 토석류 방지를 위한 방지망 상태를 조사한 결과 전반적으로 양호한 것으로 확인되었으며, 일부 낙엽 등이 적치되어 있으나, 배수기능에 문제점은 없어 후속조치 필요 없음. 다만, 일부 망실된 구간에 대해선 6월~8월 사이 집중기간이 오기전에 정비가 필요한 것으로 판단됨.
- 정안ic 절토사면(논산방향 6) 상단부 계곡부에 대해 점검을 실시한 결과 돌망태 불력으로 사방댐이 형성되어 있으나 토사적치로 활용성 미미한 것으로 조사되어 일부 청소가 필요하며 죽은 수목 등에 대해 적절한 조치가 필요한 것으로 판단됨.

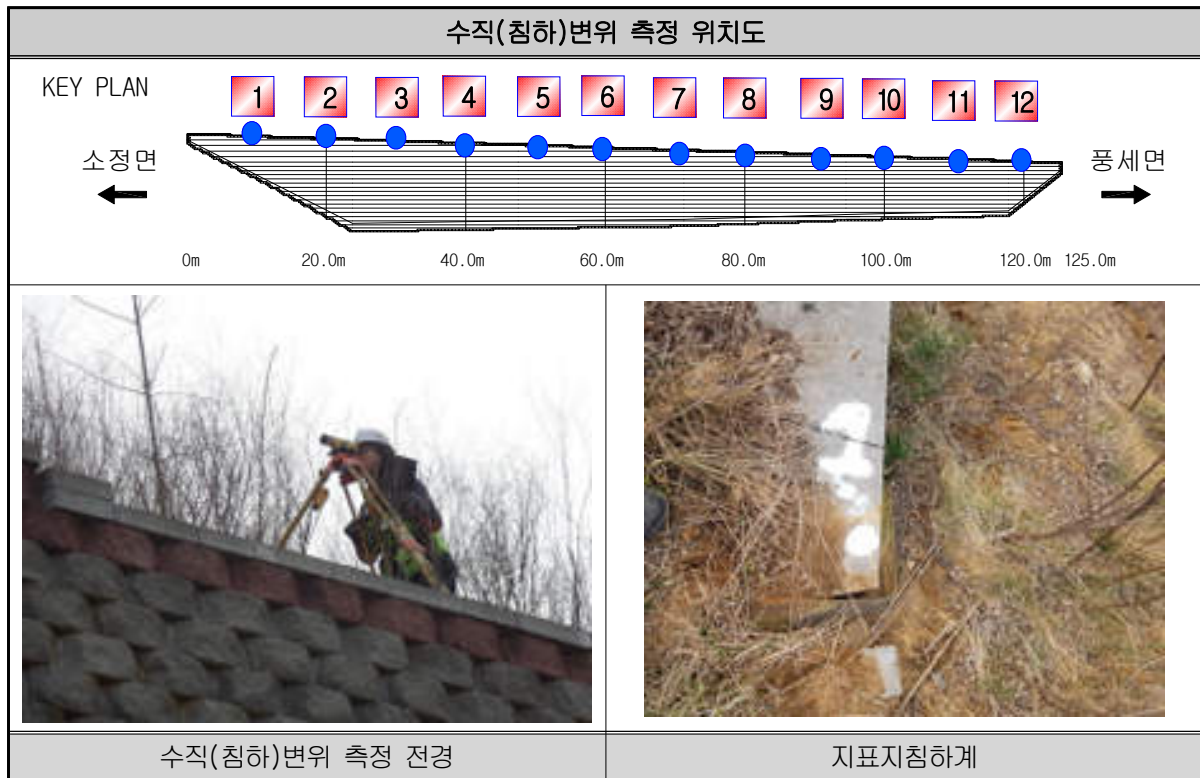
- 금회 조사에 의한 옹벽 기울기 및 수직변위 측정결과 측정오차 등을 감안한 미소한 범위로 측정됨에 따라 기울기 및 침하영향은 없는 양호한 상태로 분석됨.

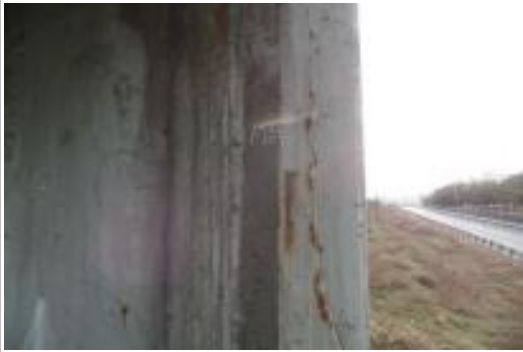
| 손상형태 | 1. 천안JCT3교 교대 들뜸 | 2. 천안JCT4교 교대 들뜸 |

| 손상 내용 | 2017년 상반기 | 2017년 하반기 | 보수완료물량 | 비고 |
|---|---|---|---|---|
| - 일부 교량에서 진전/신규 추가손상이 발생하였고, 교량 바닥판/하부구조 박락 및 철근노출 등의 손상은 콘크리트 추가박락으로 하부낙하시 안전사고 예방을 위한 단면보수 시행하는 것이 바람직함. | | | | |

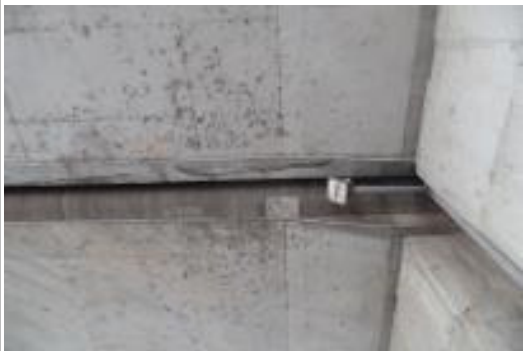
| 손상형태 | 1. 천안JCT3교 교대 들뜸 | 2. 천안JCT4교 교대 들뜸 |
|---|---|---|
| 손상형태 | 3. 삼성4교 바닥판 박락 | 4. 삼성3교 바닥판 철근노출 |

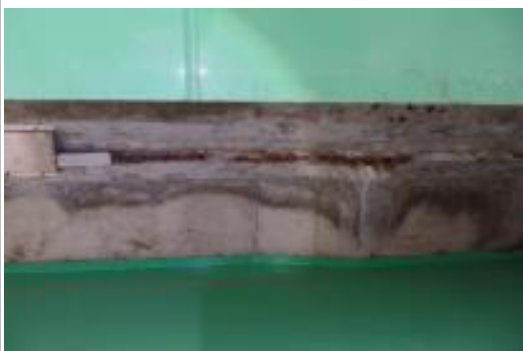
| 손상형태 | 1. 천안JCT3교 교대 들뜸 | 2. 천안JCT4교 교대 들뜸 |
|---|---|---|
| 손상형태 | 5. 삼성2교 바닥판 철근노출 | 6. 삼성2교 교대 박락 |

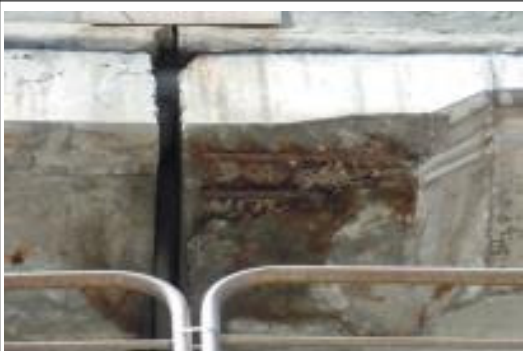
| 손상형태 | 1. 천안JCT3교 교대 들뜸 | 2. 천안JCT4교 교대 들뜸 |
|---|---|---|
| 손상형태 | 7. 삼성1교 바닥판 철근노출 | 8. 남천안IC교 바닥판 들뜸 |

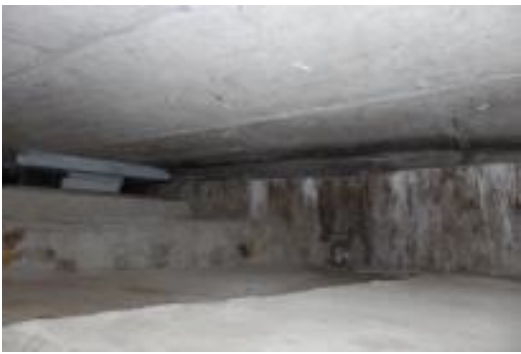
| 손상형태 | 9. 남천안IC1교 바닥판 철근노출 | 10. 가송교 바닥판 들뜸 |

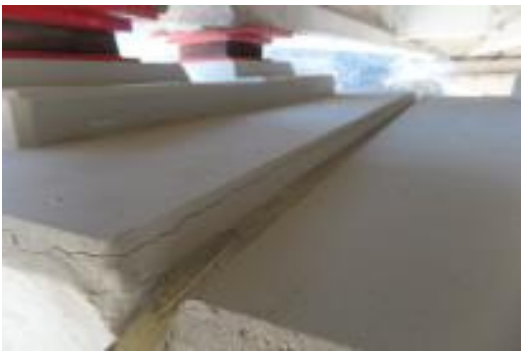
| 손상형태 | 9. 남천안IC1교 바닥판 철근노출 | 10. 가송교 바닥판 들뜸 |
|---|---|---|
| 손상형태 | 11. 무학천교 바닥판 들뜸 | 12. 무학교 교각 들뜸 |

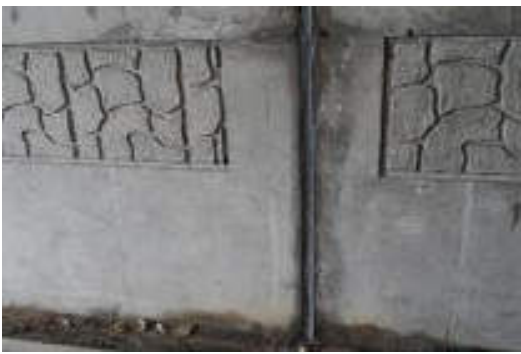
| 손상형태 | 9. 남천안IC1교 바닥판 철근노출 | 10. 가송교 바닥판 들뜸 |
|---|---|---|
| 손상형태 | 13. 인풍교 바닥판 박락 | 14. 정안IC교 교대 들뜸 |

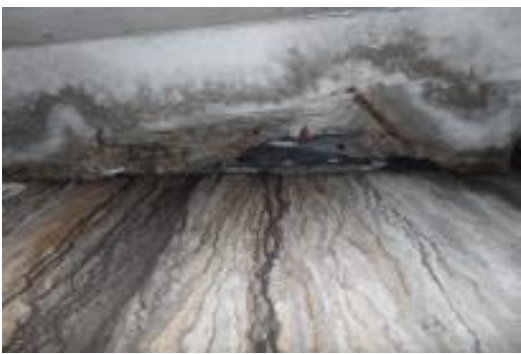
| 번호 | 구조물명 | | 손상 위치 | 손상발생 이력 | 손상현황 | 조치사항 |
|---|---|---|---|---|---|---|
| 16 | 공주JCT8교 | | · S1, S2(논산) | 2013년 상반기<br>2015년 상반기<br>~ 2017년 하반기 | 들뜸, 철근노출<br>1.33㎡ | 단면보수<br>단면보수(방청) |

| 손상형태 | 9. 남천안IC1교 바닥판 철근노출 | 10. 가송교 바닥판 들뜸 |
|---|---|---|
| 손상형태 | 15. 반촌교 바닥판 박락 | 16. 공주JCT8교 바닥판 철근노출 |

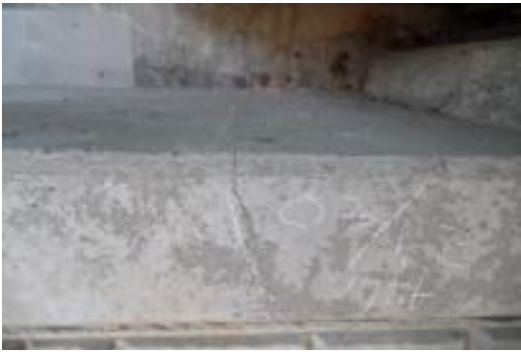
| 번호 | 구조물명 | | 손상 위치 | 손상발생 이력 | 손상현황 | 조치사항 |
|---|---|---|---|---|---|---|
| 3 | 천안JCT3교 | | · A2 | 2013년 상반기<br>~2016년 상반기 | 균열 5.3m | 주입보수 |

| 손상형태 | 1. 천안JCT1교 바닥판 균열 | 2. 천안JCT3교 교대 균열 |

| 손상 내용 | 2016년 상반기 | 2016년 하반기 | 보수완료물량 | 비고 |
|---|---|---|---|---|
| - 일부 교량에서 진전/신규 추가손상이 발생하였고, 균열부위 우수유입으로 인한 철근부식 및 열화방지를 위하여 균열폭 0.3mm이상은 주입보수 시행하는 것이 바람직함. | | | | |

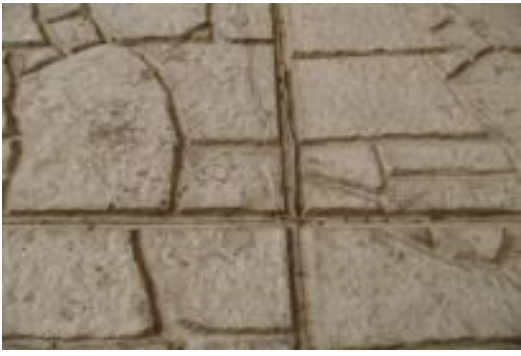
| 번호 | 구조물명 | | 손상 위치 | 손상발생 이력 | 손상현황 | 조치사항 |
|---|---|---|---|---|---|---|
| 5 | 천안JCT2교 | | · P1 | 2014년 상반기<br>2014년 하반기 | 균열 13.2m | 주입보수 |

| 손상형태 | 1. 천안JCT1교 바닥판 균열 | 2. 천안JCT3교 교대 균열 |
|---|---|---|
| 손상형태 | 4. 천안JCT5교 균열 | 5. 천안JCT2교 교대 균열 |

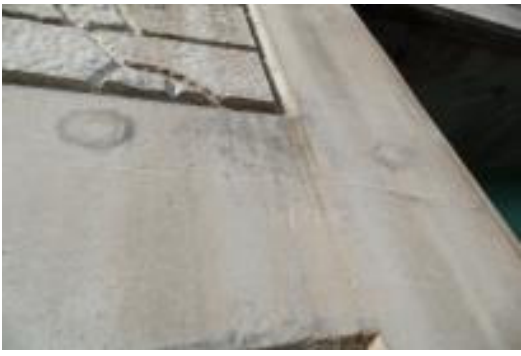
| 번호 | 구조물명 | | 손상 위치 | 손상발생 이력 | 손상현황 | 조치사항 |
|---|---|---|---|---|---|---|
| 9 | 삼성3교 | | · A2(천안), A2(논산) | 2013년 상반기<br>2016년 하반기<br>~2017년 상반기 | 균열 3.3m | 주입보수 |

| 손상형태 | 1. 천안JCT1교 바닥판 균열 | 2. 천안JCT3교 교대 균열 |
|---|---|---|
| 손상형태 | 8. 삼성4교 옹벽 균열 | 9. 삼성3교 교대 균열 |

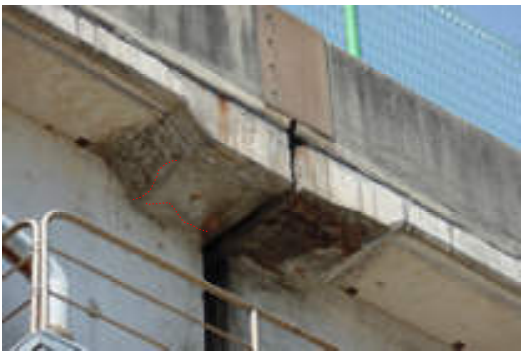
| 번호 | 구조물명 | | 손상 위치 | 손상발생 이력 | 손상현황 | 조치사항 |
|---|---|---|---|---|---|---|
| 13 | | 하부 | · A1, A2, P2, P4(천안)<br>· A1, A2, P2(논산) | 2013년 상반기<br>~2017년 하반기 | 균열 25.8m | 주입보수 |

| 손상형태 | 1. 천안JCT1교 바닥판 균열 | 2. 천안JCT3교 교대 균열 |
|---|---|---|
| 손상형태 | 11. 삼성2교 교대 균열 | 12. 삼성1교 교대 균열 |

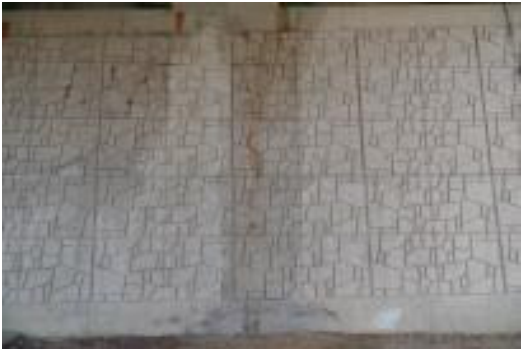
| 번호 | 구조물명 | | 손상 위치 | 손상발생 이력 | 손상현황 | 조치사항 |
|---|---|---|---|---|---|---|
| 18 | 남천안<br>IC1교 | 하부 | · A2 | 2015년 상반기<br>2016년 하반기 | 균열 8.0m | 주입보수 |

| 손상형태 | 16. 남천안IC교 교대 균열 | 18. 남천안IC1교 교대 균열 |

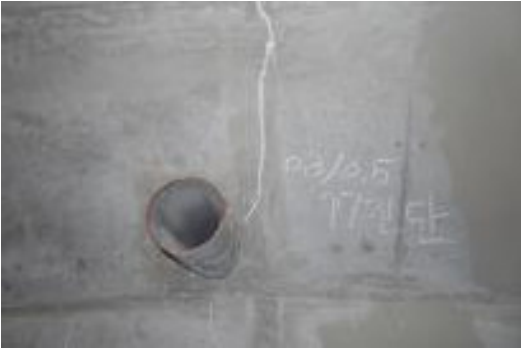
| 번호 | 구조물명 | | 손상 위치 | 손상발생 이력 | 손상현황 | 조치사항 |
|---|---|---|---|---|---|---|
| 21 | 풍세교 | 거더 | · S10, S12, P1, P2, P3, P4,<br>P9, P12, P13(천안)<br>· S5, S8, S9, S13, S14, P1,<br>P2, P3, P4, P9, P12, P13(논산) | 2015년 상반기<br>2017년 상반기 | 균열 26.6m | 주입보수 |

| 손상형태 | 16. 남천안IC교 교대 균열 | 18. 남천안IC1교 교대 균열 |
|---|---|---|
| 손상형태 | 19. 미죽교 교각 균열 | 21. 풍세교 거더 균열 |

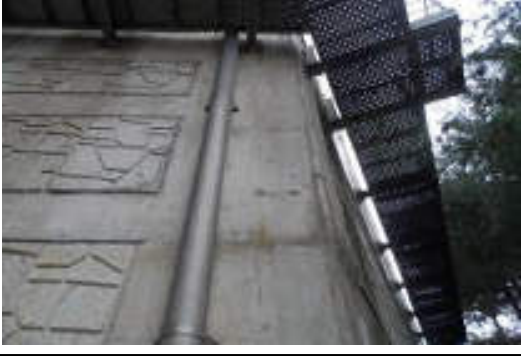
| 번호 | 구조물명 | | 손상 위치 | 손상발생 이력 | 손상현황 | 조치사항 |
|---|---|---|---|---|---|---|
| 24 | 가송교 | 하부 | · A2, P1(천안)<br>· A1,2 P1(논산) | 2013년 상반기<br>~2016년 하반기 | 균열 17.1m | 주입보수 |

| 손상형태 | 16. 남천안IC교 교대 균열 | 18. 남천안IC1교 교대 균열 |
|---|---|---|
| 손상형태 | 22. 풍세교 교각 균열 | 24. 가송교 교대 균열 |

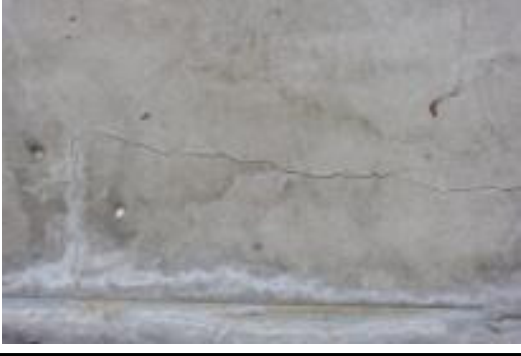
| 번호 | 구조물명 | | 손상 위치 | 손상발생 이력 | 손상현황 | 조치사항 |
|---|---|---|---|---|---|---|
| 27 | 호정 2교 | 바닥판 | · S1(천안) | 2017년 상반기 | 균열 0.50m | 주입보수 |

| 손상형태 | 16. 남천안IC교 교대 균열 | 18. 남천안IC1교 교대 균열 |
|---|---|---|
| 손상형태 | 26. 호정1교 교대 균열 | 27. 호정2교 바닥판 균열 |

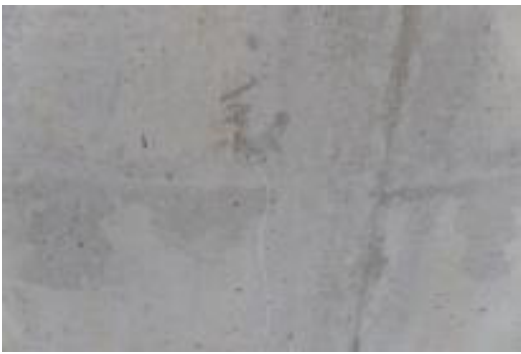
| 번호 | 구조물명 | | 손상 위치 | 손상발생 이력 | 손상현황 | 조치사항 |
|---|---|---|---|---|---|---|
| 31 | 남풍세IC1교 | | · A2 | 2017년 상반기 | 균열 2.5m | 주입보수 |

| 손상형태 | 29. 신흥교 바닥판 균열 | 31. 남풍세1교 교대 균열 |

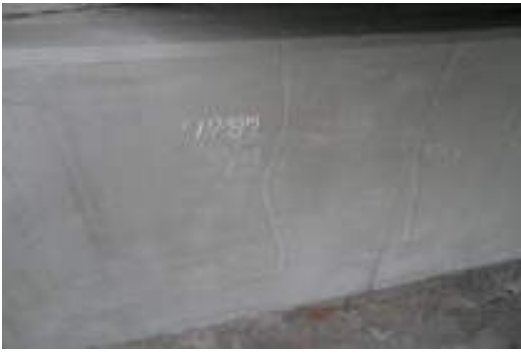
| 번호 | 구조물명 | | 손상 위치 | 손상발생 이력 | 손상현황 | 조치사항 |
|---|---|---|---|---|---|---|
| 33 | 무학천교 | | · A1,A2(천안)<br>· A1,A2(논산) | 2015년 상반기<br>2016년 하반기 | 균열 13.3m | 주입보수 |

| 손상형태 | 29. 신흥교 바닥판 균열 | 31. 남풍세1교 교대 균열 |
|---|---|---|
| 손상형태 | 32. 남풍세1교 교대 균열 | 33. 무학천교 교대 균열 |

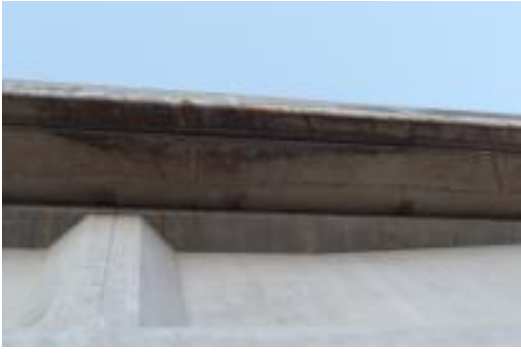
| 번호 | 구조물명 | | 손상 위치 | 손상발생 이력 | 손상현황 | 조치사항 |
|---|---|---|---|---|---|---|
| 36 | 인풍교 | 바닥판 | · S10, 11, 12(논산) | 2013년 상반기<br>~2015년 하반기<br>2017년 하반기 | 균열 2.5m | 주입보수 |

| 손상형태 | 29. 신흥교 바닥판 균열 | 31. 남풍세1교 교대 균열 |
|---|---|---|
| 손상형태 | 34. 무학교 바닥판 균열 | 36. 인풍교 바닥판 균열 |

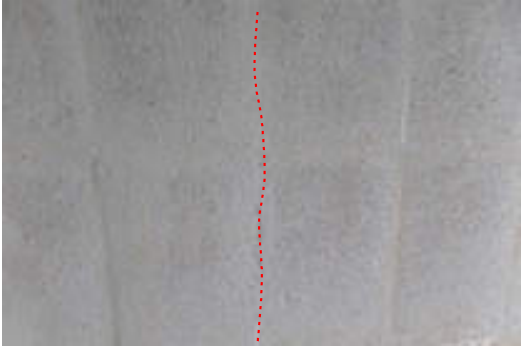
| 번호 | 구조물명 | | 손상 위치 | 손상발생 이력 | 손상현황 | 조치사항 |
|---|---|---|---|---|---|---|
| 40 | 정안교 | 하부 | · 벽체 | 2017년 상반기 | 균열 1.0m | 주입보수 |

| 손상형태 | 29. 신흥교 바닥판 균열 | 31. 남풍세1교 교대 균열 |
|---|---|---|
| 손상형태 | 38. 인풍교 거더 균열 | 40. 정안1교 벽체 균열 |

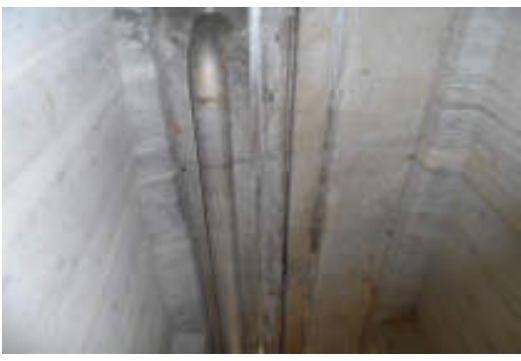
| 번호 | 구조물명 | | 손상 위치 | 손상발생 이력 | 손상현황 | 조치사항 |
|---|---|---|---|---|---|---|
| 43 | 내촌2교 | 바닥판 | · S1,5(천안)<br>· S2,3,4,5(논산) | 2013년 상반기<br>2015년 상반기<br>2017년 상반기 | 균열 36.0m | 주입보수 |

| 손상형태 | 42. 광정교 교대 균열 | 43. 내촌2교 바닥판 균열 |

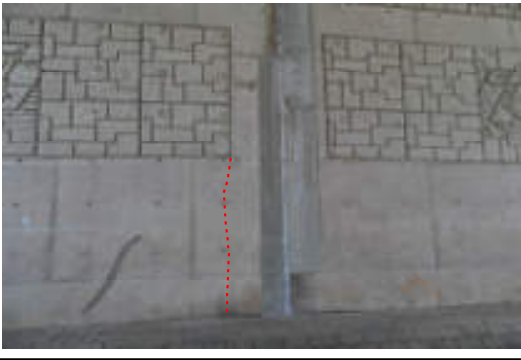
| 번호 | 구조물명 | | 손상 위치 | 손상발생 이력 | 손상현황 | 조치사항 |
|---|---|---|---|---|---|---|
| 45 | 내촌1교 | | · A2(논산) | 2017년 상반기 | 균열 0.5m | 주입보수 |

| 손상형태 | 42. 광정교 교대 균열 | 43. 내촌2교 바닥판 균열 |
|---|---|---|
| 손상형태 | 44. 내촌2교 교대 균열 | 45. 내촌1교 교대 균열 |

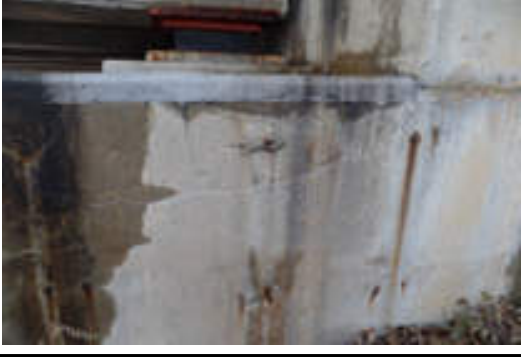
| 손상형태 | 42. 광정교 교대 균열 | 43. 내촌2교 바닥판 균열 |
|---|---|---|
| 손상형태 | 46. 운궁교 바닥판 균열 | 50. 전평교 교대 균열 |

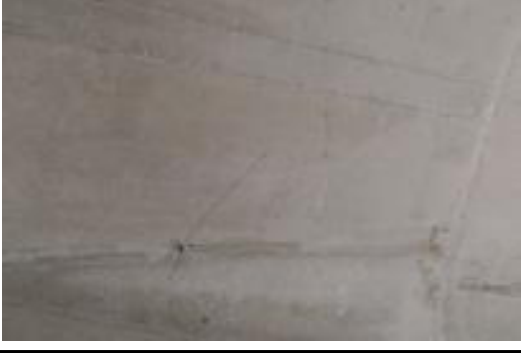
| 손상형태 | 42. 광정교 교대 균열 | 43. 내촌2교 바닥판 균열 |
|---|---|---|
| 손상형태 | 50. 전평교 교각 균열 | 52. 정안교 바닥판 균열 |

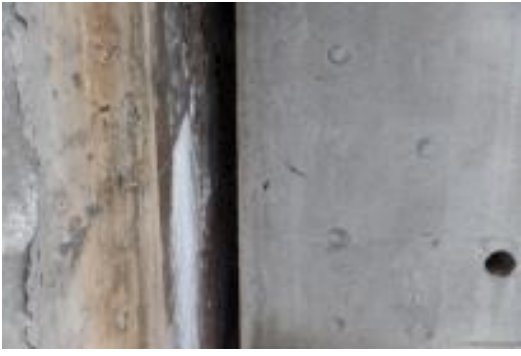
| 손상형태 | 54. 정안교 교대 균열 | 55. 상용교 거더 균열 |

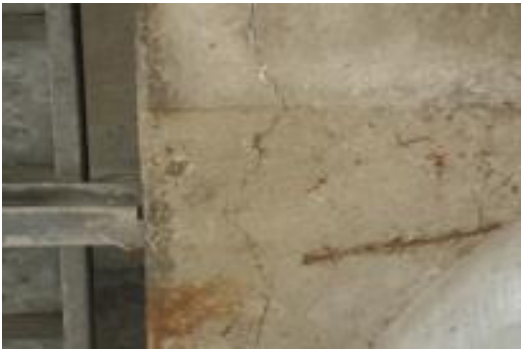
| 손상형태 | 54. 정안교 교대 균열 | 55. 상용교 거더 균열 |
|---|---|---|
| 손상형태 | 65. 공주JCT5교 교량받침 균열 | 66. 공주JCT8교 교대 균열 |

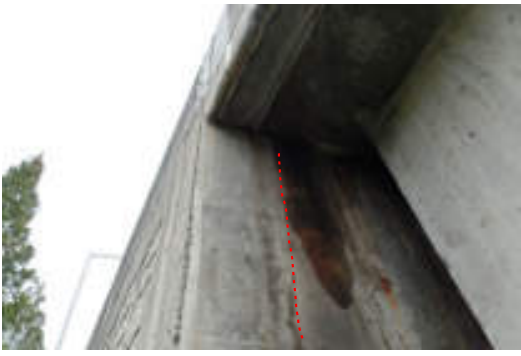
| 손상형태 | 54. 정안교 교대 균열 | 55. 상용교 거더 균열 |
|---|---|---|
| 손상형태 | 67. 황고개교 교대 균열 | 68. 공주JCT6교 교대 균열 |

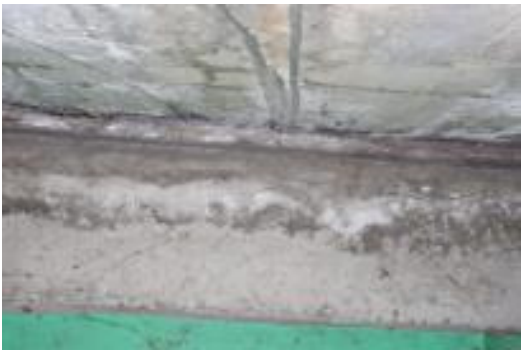
| 손상형태 | 69. 공주JCT9교 교대 균열 | 70. 공주JCT7교 바닥판 균열 |

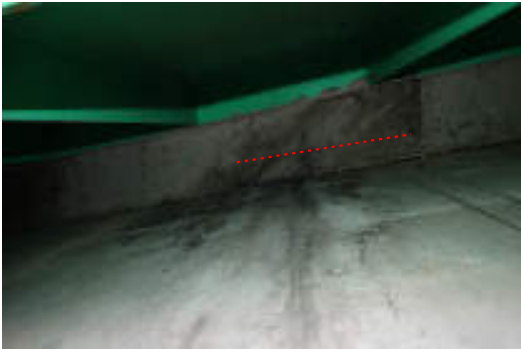
| 손상형태 | 71. 공주JCT7교 교대 균열 |

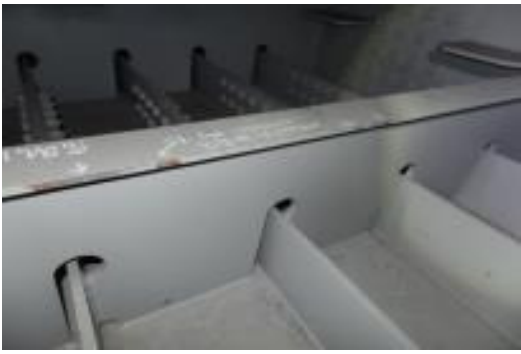
| 번호 | 구조물명 | | 손상 위치 | 손상발생 이력 | 손상현황 | 조치사항 |
|---|---|---|---|---|---|---|
| 1 | 천안JCT<br>3교 | 거더<br>외부 | · S1,3 | 2013년 하반기<br>~ 2016년 하반기<br>2017년 하반기 | 부식 3.47㎡ | 재도장 |

| 손상형태 | 1. 천안JCT3교 거더외부 부식 | 2. 천안JCT3교 거더외부 도장박리 |

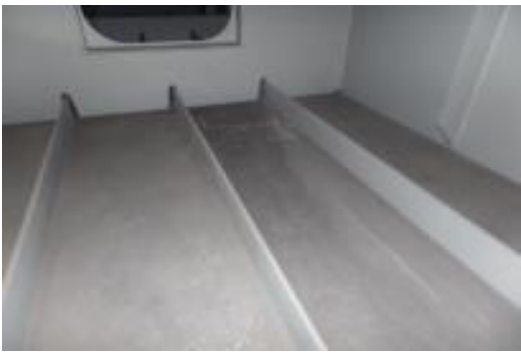
| 번호 | 구조물명 | | 손상 위치 | 손상발생 이력 | 손상현황 | 조치사항 |
|---|---|---|---|---|---|---|
| 12 | | 거더<br>내부 | · G2(천안)<br>· G4(논산) | 2016 상반기<br>~2017년 상반기 | 부식 2.01㎡ | 재도장 |

| 손상형태 | 1. 천안JCT3교 거더외부 부식 | 2. 천안JCT3교 거더외부 도장박리 |
|---|---|---|
| 손상형태 | 10. 삼성3교 거더외부 부식 | 12. 삼성3교 거더내부 부식 |

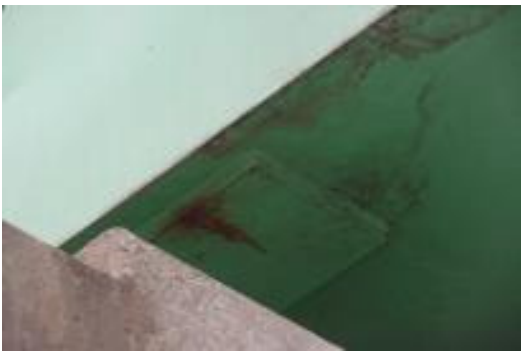
| 번호 | 구조물명 | | 손상 위치 | 손상발생 이력 | 손상현황 | 조치사항 |
|---|---|---|---|---|---|---|
| 16 | 삼성<br>2교 | 거더<br>외부 | · G1,2(천안)<br>· G3,4(논산) | 2013년 상반기<br>~2016년 상반기<br>2017년 하반기 | 부식 1.36㎡ | 재도장 |

| 손상형태 | 1. 천안JCT3교 거더외부 부식 | 2. 천안JCT3교 거더외부 도장박리 |
|---|---|---|
| 손상형태 | 16. 삼성2교 거더외부 부식 | 17. 삼성2교 거더내부 부식 |

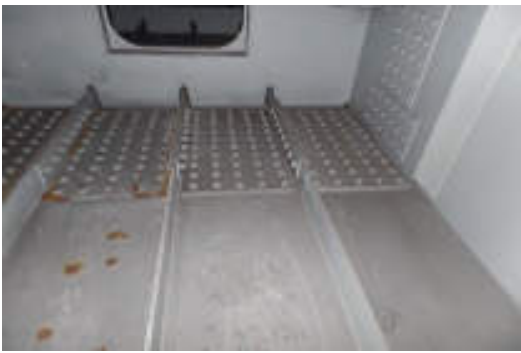
| 번호 | 구조물명 | | 손상 위치 | 손상발생 이력 | 손상현황 | 조치사항 |
|---|---|---|---|---|---|---|
| 17 | | 거더<br>내부 | · G1,2(천안)<br>· G3,4(논산) | 2013년 상반기<br>~2016년 상반기 | 부식 15.63㎡ | 재도장 |

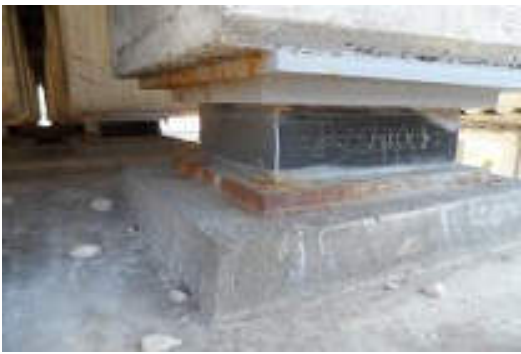
| 번호 | 구조물명 | | 손상 위치 | 손상발생 이력 | 손상현황 | 조치사항 |
|---|---|---|---|---|---|---|
| 21 | 삼성<br>1교 | 교량<br>받침 | · A1,2, P1,2,3(천안)<br>· A1,2, P2,3(논산) | 2013년 상반기<br>~ 2016년 상반기 | 본체부식 55개소 | 재도장 |

| 손상형태 | 1. 천안JCT3교 거더외부 부식 | 2. 천안JCT3교 거더외부 도장박리 |
|---|---|---|
| 손상형태 | 20. 삼성2교 교량받침 본체부식 | 21. 삼성1교 교량받침 본체부식 |

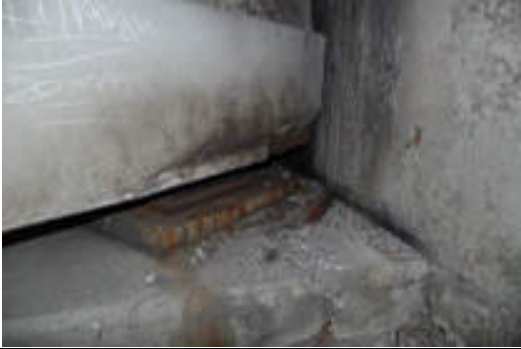
| 번호 | 구조물명 | | 손상 위치 | 손상발생 이력 | 손상현황 | 조치사항 |
|---|---|---|---|---|---|---|
| 22 | 남천안<br>C교 | 교량<br>받침 | · A1,2(천안) | 2013년 상반기 | 본체부식 5개소 | 재도장 |

| 손상형태 | 22. 남천안IC교 교량받침 본체부식 | 24. 남천안IC1교 거더외부 볼트부식 |

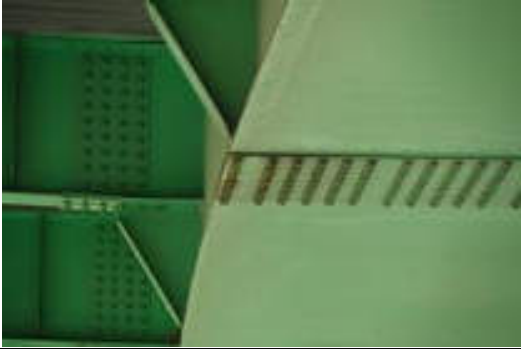
| 번호 | 구조물명 | | 손상 위치 | 손상발생 이력 | 손상현황 | 조치사항 |
|---|---|---|---|---|---|---|
| 24 | | | · G2 | 2015년 하반기 | 볼트부식 24개소 | 재도장 |

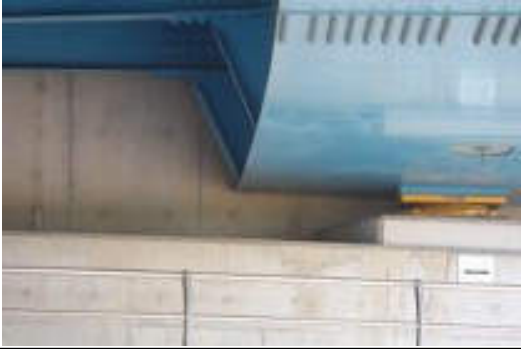
| 번호 | 구조물명 | | 손상 위치 | 손상발생 이력 | 손상현황 | 조치사항 |
|---|---|---|---|---|---|---|
| 31 | 남풍세<br>C1교 | 거더<br>외부 | · S1 | 2014년 하반기<br>~2016년 상반기 | 부식 1.78㎡ | 재도장 |

| 손상형태 | 31. 남풍세IC1교 거더외부 부식 | 38. 남풍세IC1교 세로보부식 |

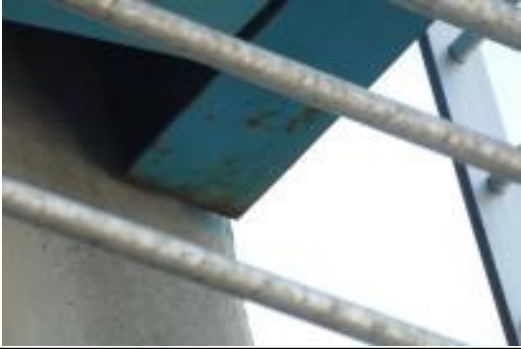
| 번호 | 구조물명 | | 손상 위치 | 손상발생 이력 | 손상현황 | 조치사항 |
|---|---|---|---|---|---|---|
| 38 | | 세로보 | · S1 | 2016년 하반기 | 부식 0.25㎡ | 재도장 |

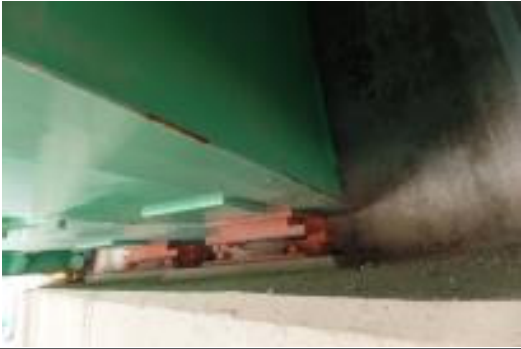
| 번호 | 구조물명 | | 손상 위치 | 손상발생 이력 | 손상현황 | 조치사항 |
|---|---|---|---|---|---|---|
| 39 | 무학천교 | 거더 외부 | · S1-G1, S2-(G1,2)(천안)<br>· S1-G3, S2-(G3,4)(논산) | 2016년 하반기<br>2017년 상반기 | 부식 3.18㎡ | 재도장 |

| 손상형태 | 39. 무학천교 거더외부 부식 | 45. 무학천교 교량받침 받침부식 |

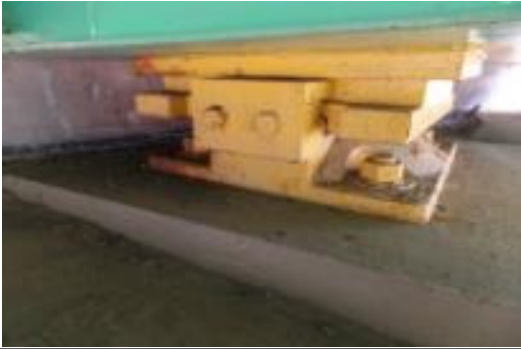
| 번호 | 구조물명 | | 손상 위치 | 손상발생 이력 | 손상현황 | 조치사항 |
|---|---|---|---|---|---|---|
| 45 | 무학천교 | 교량 받침 | · A1,2(천안, 논산) | 2014년 하반기<br>~ 2016년 상반기 | 본체부식 13개소 | 재도장 |

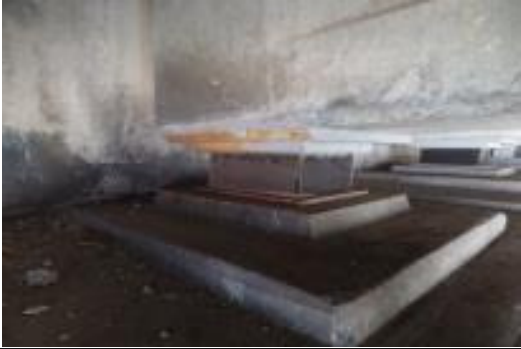
| 번호 | 구조물명 | | 손상 위치 | 손상발생 이력 | 손상현황 | 조치사항 |
|---|---|---|---|---|---|---|
| 46 | 무학교 | 교량 받침 | · A1,2(천안, 논산) | 2013년 상반기<br>~2016년 상반기 | 본체부식 54개소 | 재도장 |

| 손상형태 | 46. 무학교 교량받침 본체부식 | 47. 인풍교 교량받침 본체부식 |

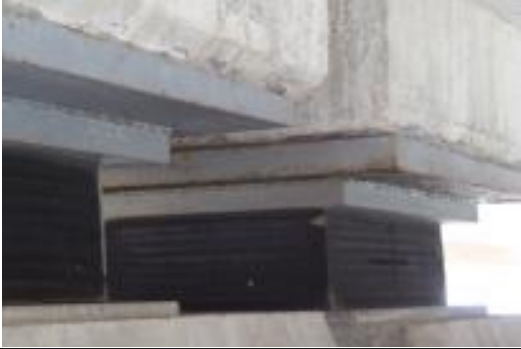
| 번호 | 구조물명 | | 손상 위치 | 손상발생 이력 | 손상현황 | 조치사항 |
|---|---|---|---|---|---|---|
| 47 | 인풍교 | 교량 받침 | · A2 P1,2,4,5,7,8,9(천안)<br>· A1 P1,2,3,4,5,7,8,9(천안) | 2013년 상반기<br>~2016년 상반기 | 본체부식<br>123개소 | 재도장 |

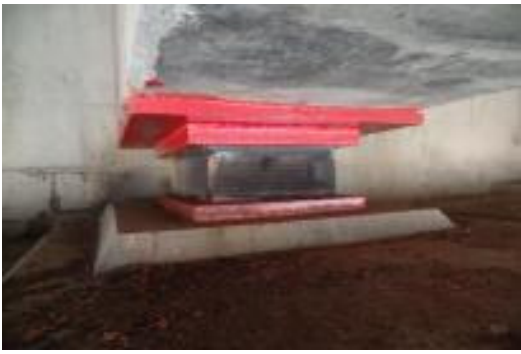
| 손상형태 | 50. 광정교 거더내부 도장박리 | 56. 내촌2교 교량받침 본체부식 |

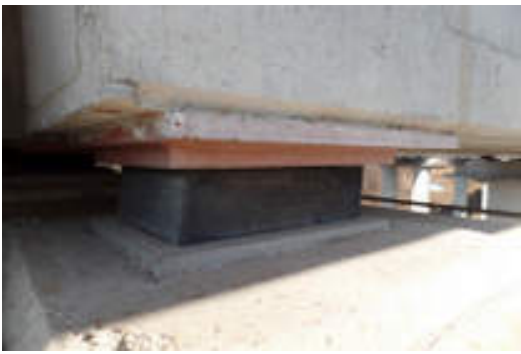
| 손상형태 | 50. 광정교 거더내부 도장박리 | 56. 내촌2교 교량받침 본체부식 |
|---|---|---|
| 손상형태 | 58. 전평교 교량받침 본체부식 | 59. 상용교 교량받침 본체부식 |

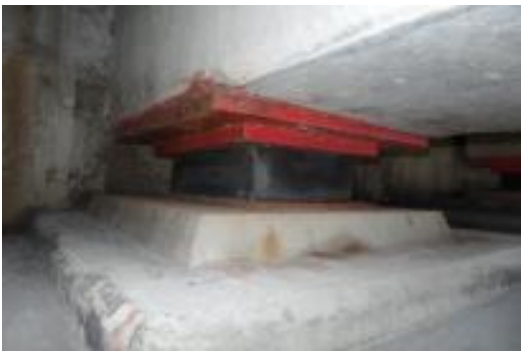
| 손상형태 | 50. 광정교 거더내부 도장박리 | 56. 내촌2교 교량받침 본체부식 |
|---|---|---|
| 손상형태 | 62. 공주JCT5교 거더외부 부식 | 64. 공주JCT5교 거더외부 부식 |

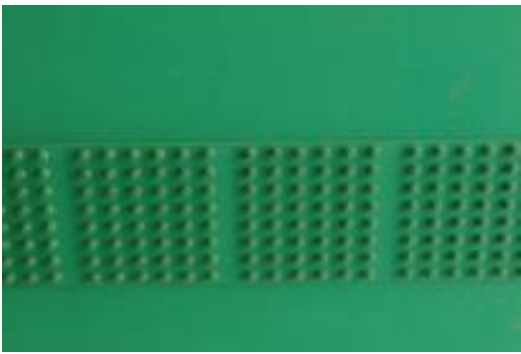
| 손상형태 | 67. 공주JCT5교 교량받침 본체부식 | 68. 공주JCT6교 거더외부 도장박리 |

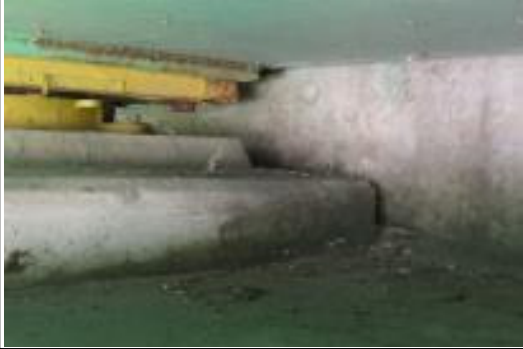
| 손상형태 | 73. 공주JCT6교 교량받침 본체부식 | 74. 공주JCT7교 거더외부 부식 |

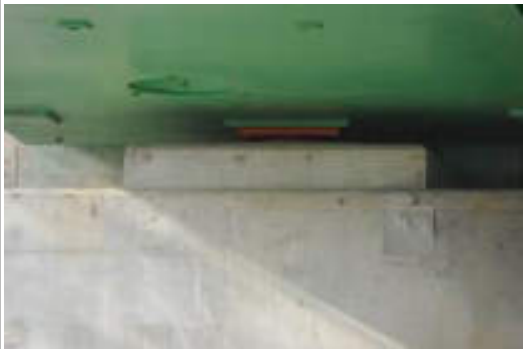
| 손상형태 | 79. 공주JCT7교 교량받침 본체부식 | 82. 귀산교 거더외부 볼트부식 |
