2017년 하반기 도로시설물 정기점검 용역  
**결 과 보 고(2구역)**

2017. 12

## 2017년 하반기 도로시설물 정기점검 결과보고(2구역)

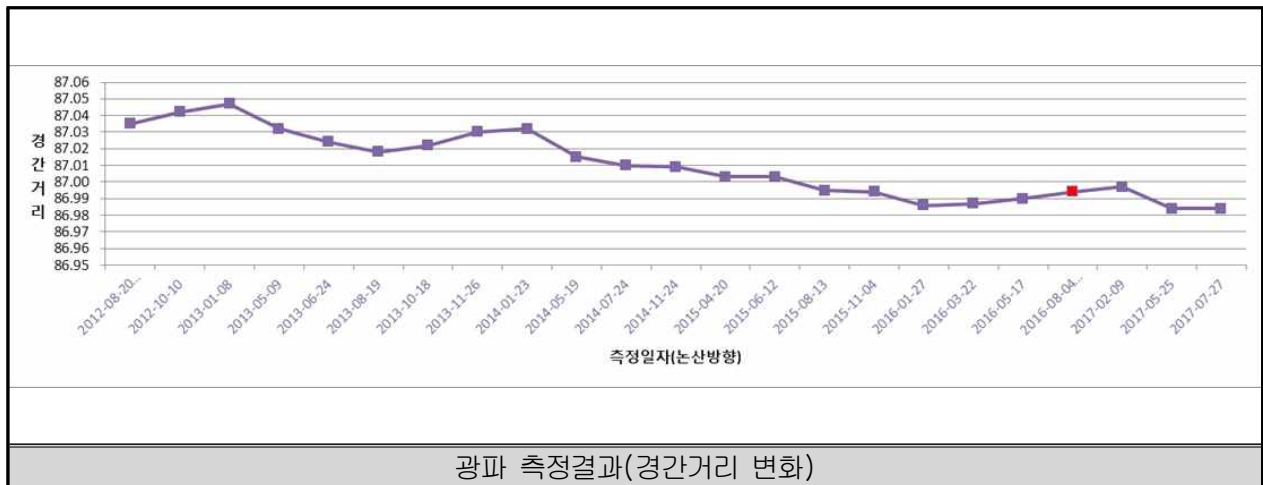
팽창줄눈 설치후 거더협착부 상태( '17년하)

- 교대의 밀림현상이 발생한 교량 중 오룡교에 대해서 지속적인 광파측량을 실시하고 있는 상태임. 손상원인을 교면포장의 팽창으로 인한 것으로 추정하여 포장면에 팽창줄눈을 실시함. '16년상. 이후 팽창줄눈 유간이 40mm가 감소하였으나 교대의 거더협착부는 육안상 추가손상이 없는 것으로 확인되어 팽창줄눈의 효과가 있는 것으로 판단됨. 광파 측정결과 미소하게 전체 경간거리가 감소하였으나, 오차수준범위(대표위치인 논산 A1 교대측 경간 감소량은 팽창줄눈 설치이후 -3mm임.) 이 내로 이전 감소추이와 비교시 팽창줄눈이 변위량을 흡수한 것으로 판단됨. 팽창줄눈은 정기적인 유간측정을 실시후 상당량이 감소하여 재설치가 필요한 것으로 판단되었으며 금회 재설치가 완료된 상태임.

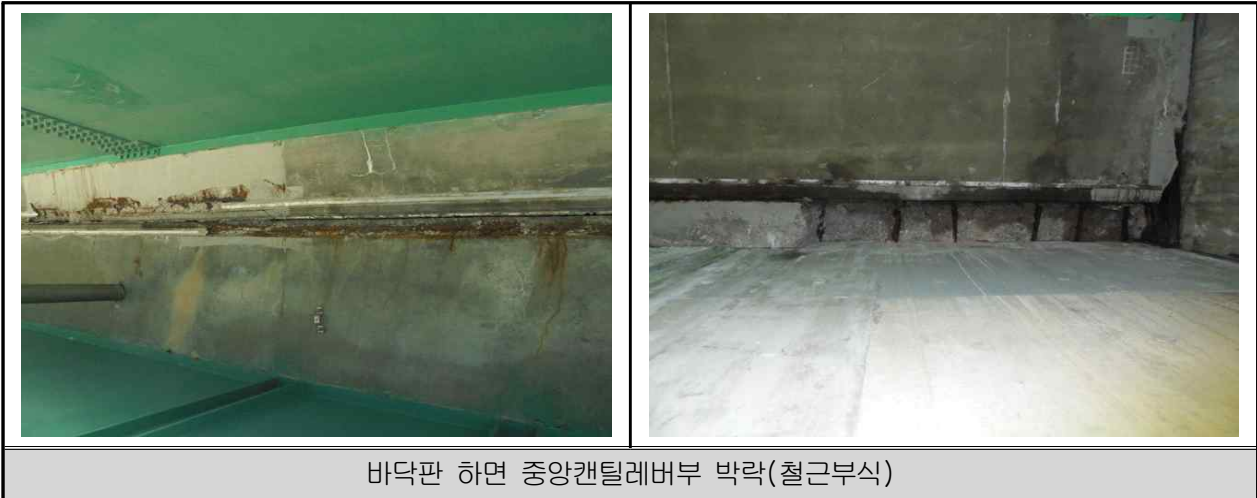
중양분리대측 아스콘 포장 및 콘크리트 측대 파손(누수 심화)

- 공용중인 교량의 상면으로부터 누수가 발생되고있으나, 누수의 근본적인 차단에는 다소 제약이 따르므로 이에 대한 대책으로 아래와 같이 제안한 바, 단면보수 후 부식방지제 도포를 실시한다면 추가적인 손상은 없을 것으로 검토됨.
